MERCEDES-BENZ GLC 4X4
TESTDATO: 14.02.2024
KODE: 1328439

XN42916	100 962 KM	15.11.2017 Førstegang registrert	Bensin/ Batteri
----------------	-------------------	--	----------------------------

NBF Tilstandsrapport er utarbeidet av Norges Bilbransjeforbund og Forbrukerrådet.

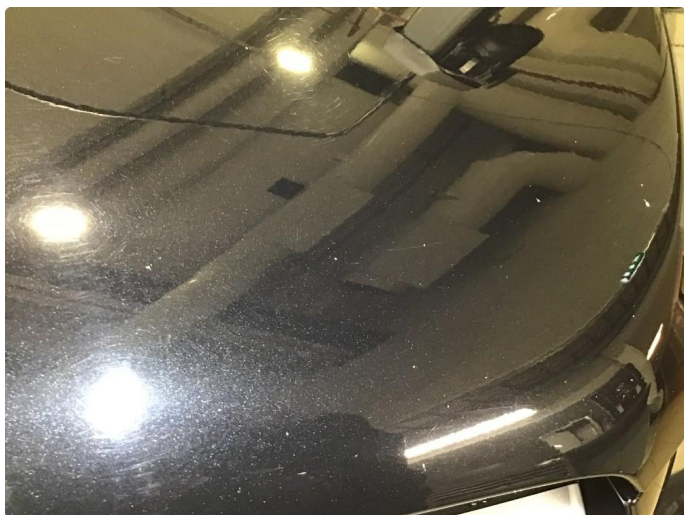
1.2 Noe steinsprut på panser og frontfanger.

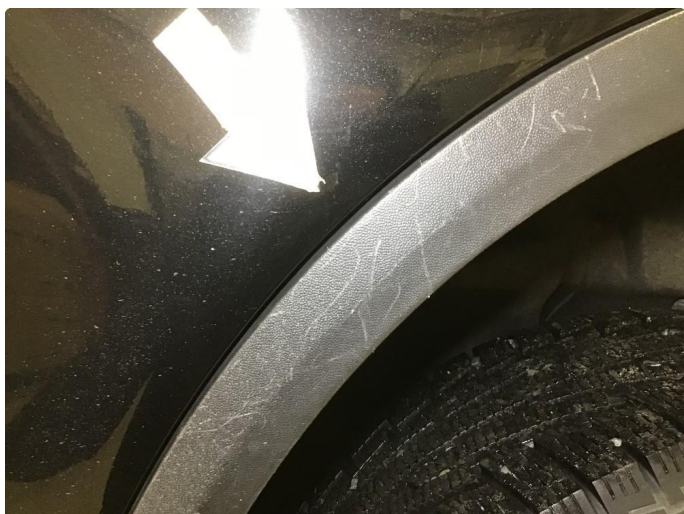
1.3 Noen bruksmerker skjermutbygger, regnes som normal bruksslitasje.

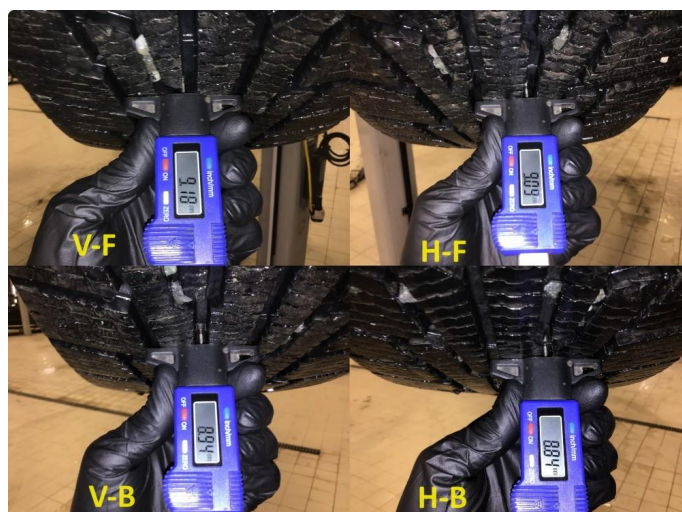
1.5 Sommerhjulsett ikke tilstede ved takst, kontakt selger for info.

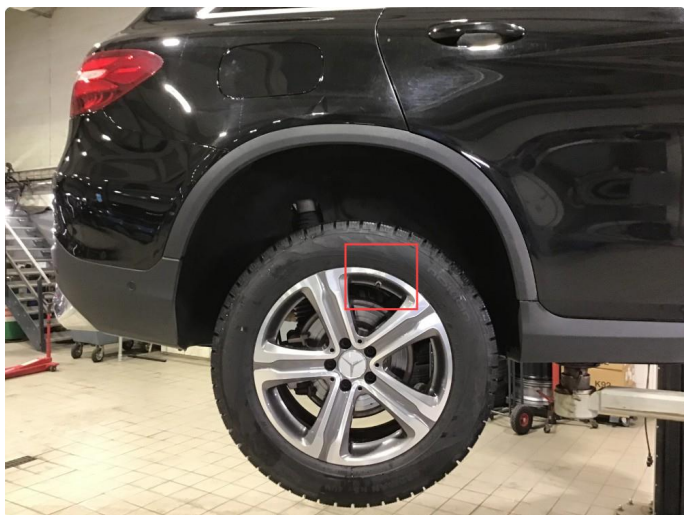
1.6 Mønsterdybde vinterdekk målt ved takst 07.12.23, 100.962km.

VENSTRE FORAN	HØYRE FORAN	VENSTRE BAK	HØYRE BAK
MØNSTERDYBDE SOMMERDEKK (MM)	Selges uten dette dekksett			
MØNSTERDYBDE VINTERDEKK (MM)	9,2	9,1	8,9	8,8
BREMSEKLOSSER (MM)	10	10	3	3

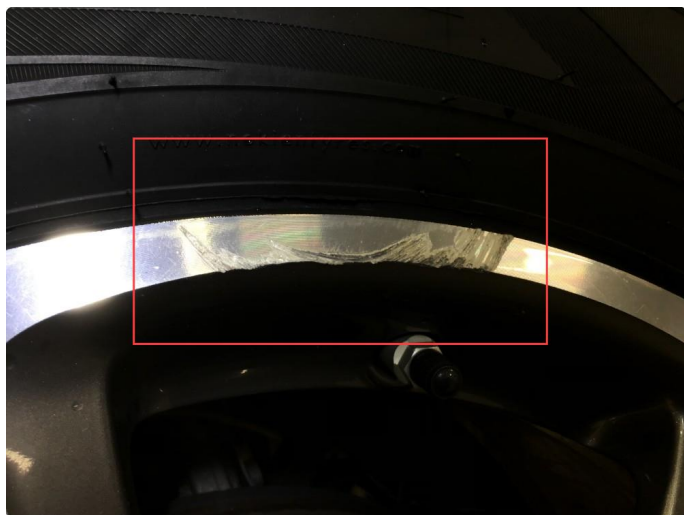
1.7 Noen bruksmerker på 1 vinterfelg.
