BMW 116D 116 HK MANUELL 2WD
TESTDATO: 19.11.2024
KODE: 1571250

| BD92531 | 204 029 KM | 01.06.2015 Førstegang registrert | Diesel |

NBF Tilstandsrapport er utarbeidet av Norges Bilbransjeforbund og Forbrukerrådet.

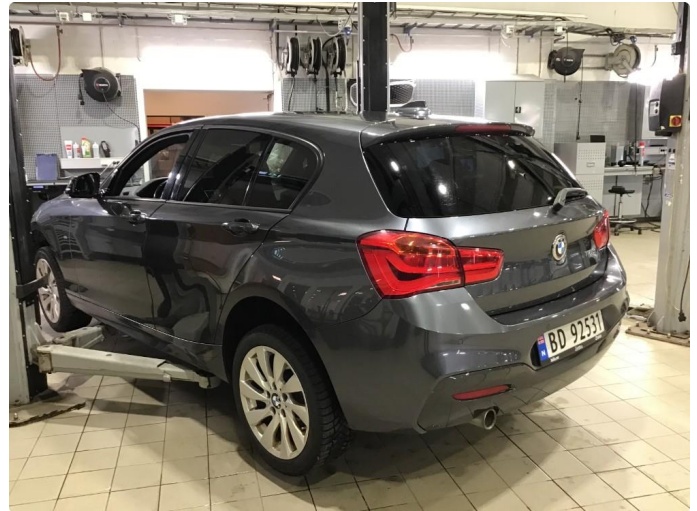
| Code | Description | Mileage | Existent | Class |
|---|--|---|---|---|
| 2C3200 | Swirl flaps: Kinematic worn or lever broken | 204029 km / 126777 mls | yes | |
| 8041B6 | LWR system faulty | 204029 km / 126777 mls | yes | |
| 48006F | ICM: Rear left ride-height sensor, measuring voltage | 204029 km / 126777 mls | yes | |

1.1 Feilkoder

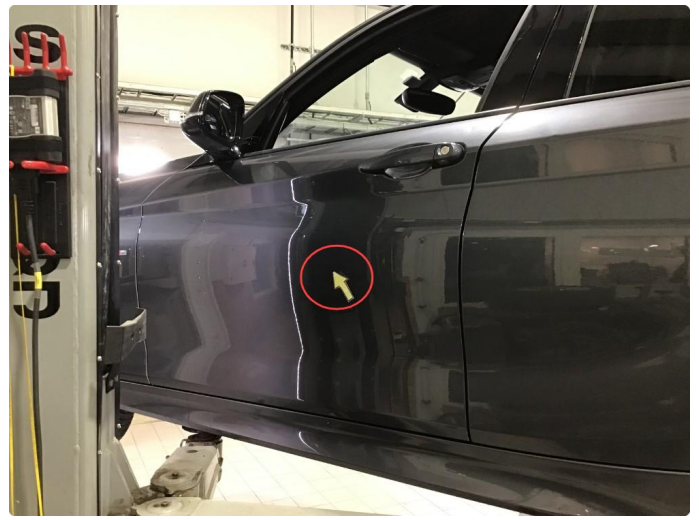
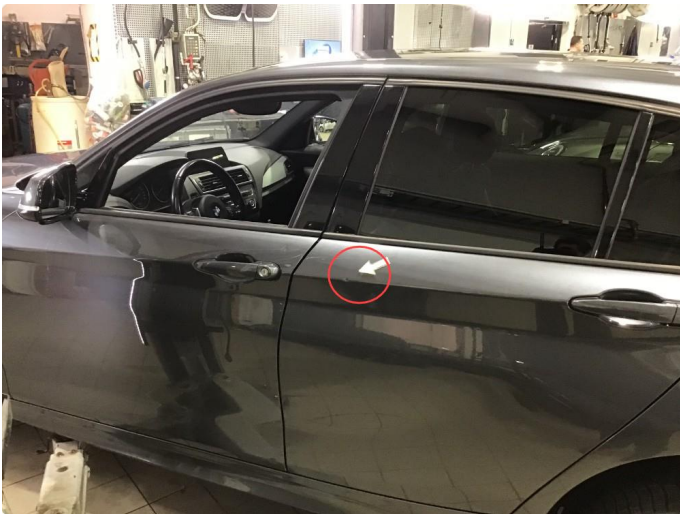
| Punkt | Beskrivelse | Plassering | |
|---|---|--|---|
| 2.2 | Dører | 2 Stk p-bulker v-framdør (Normal bruksslitasje) | venstre foran |

2.2 2 Stk p-bulker v-framdør (Normal bruksslitasje)

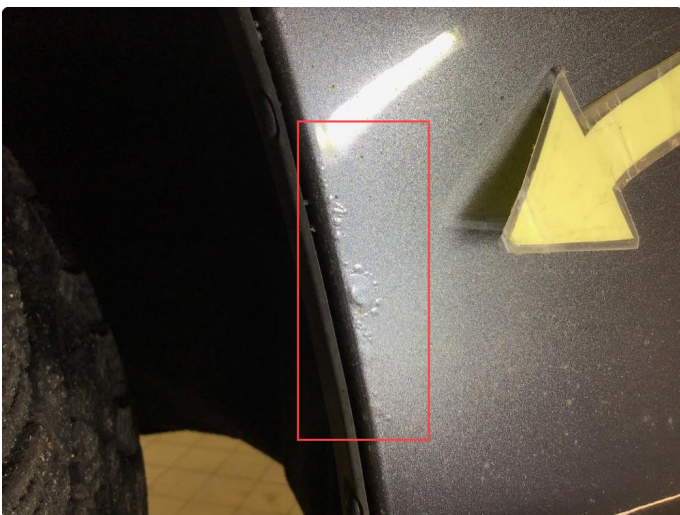
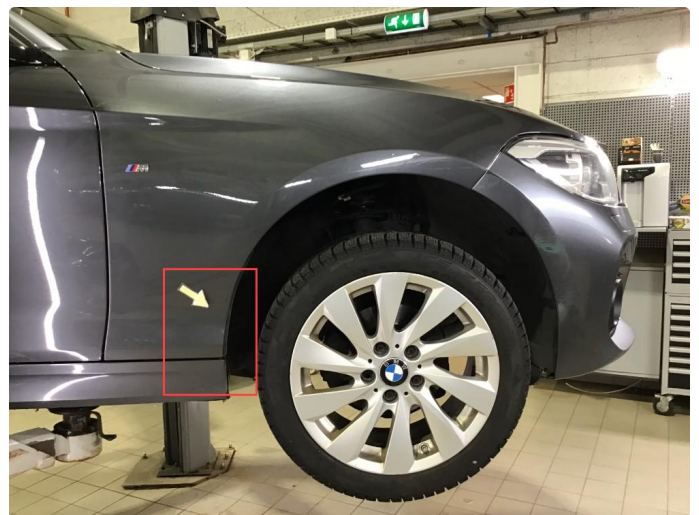
| Punkt | Beskrivelse | Plassering | |
|---|---|--|---|
| 2.4 | Skjermer | Rust v-framskjerm. | venstre foran |

2.4 Rust v-framskjerm.

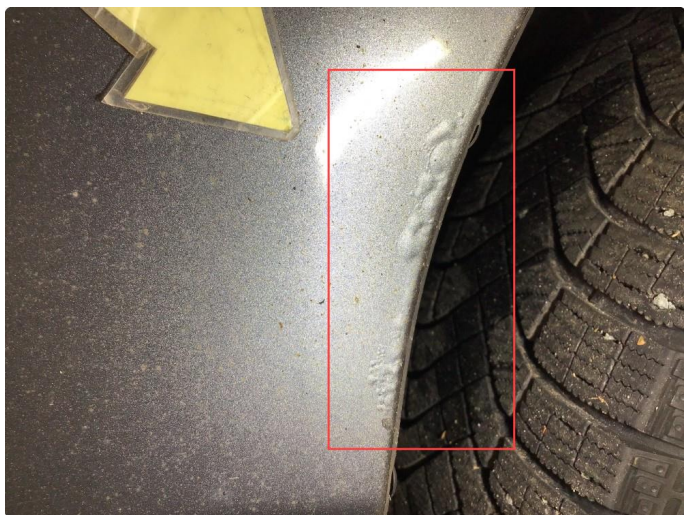
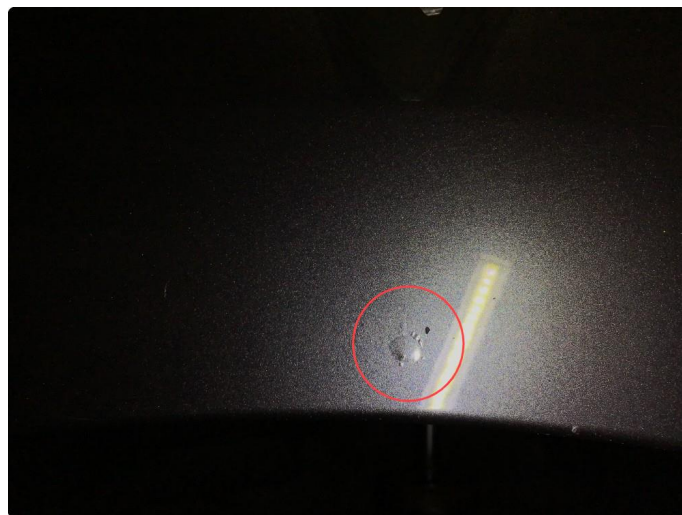
| Punkt | Beskrivelse | Plassering | |
|---|---|--|---|
| 2.5 | Skjermer | Rust h-framskjerm. | høyre foran |

2.5 Rust h-framskjerm.

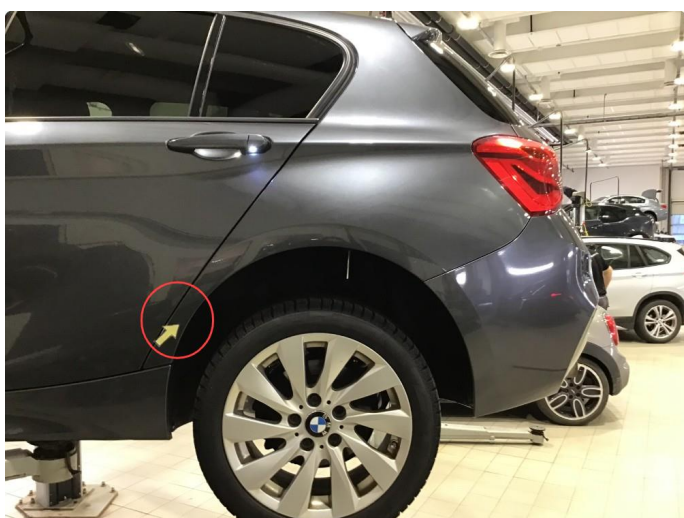
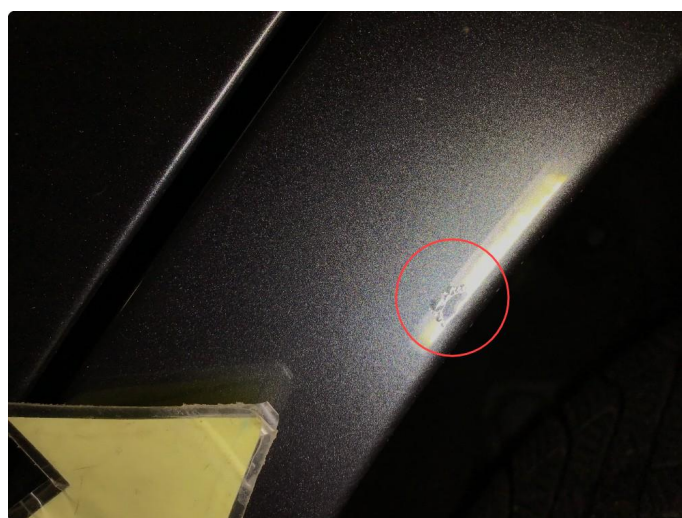
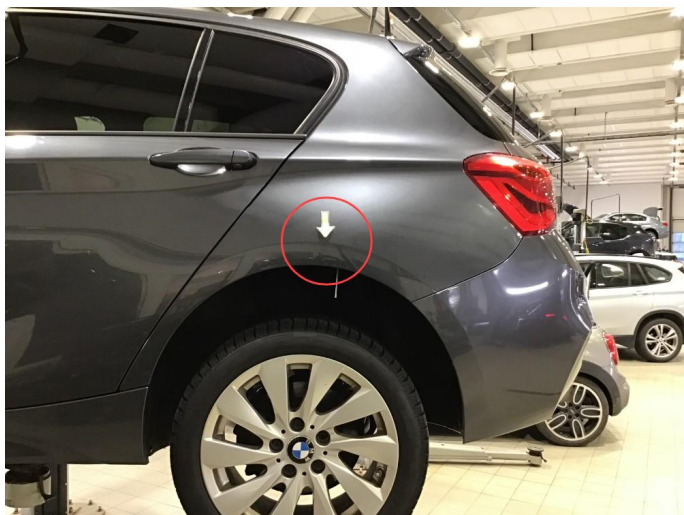
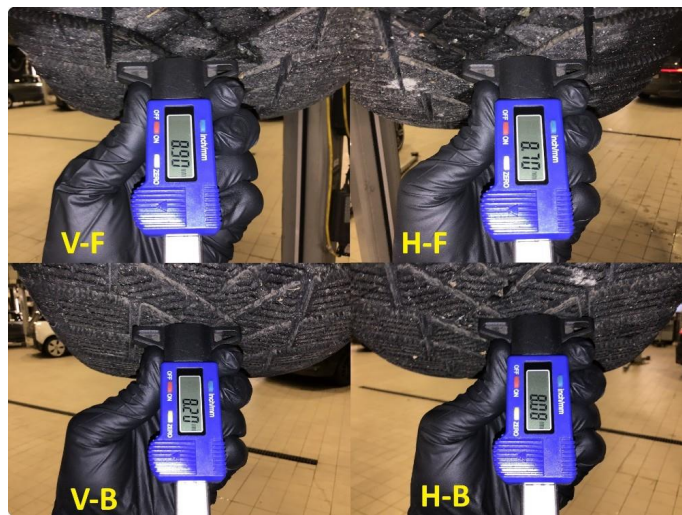
| Punkt | Beskrivelse | Plassering | |
|---|---|--|---|
| 2.6 | Skjermer | Flere rustbobler v-bakskjerm. | venstre bak |

2.6 Flere rustbobler v-bakskjerm.

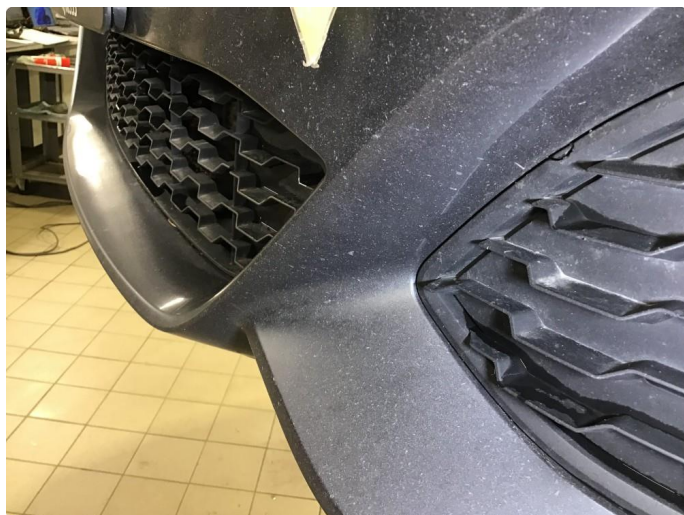
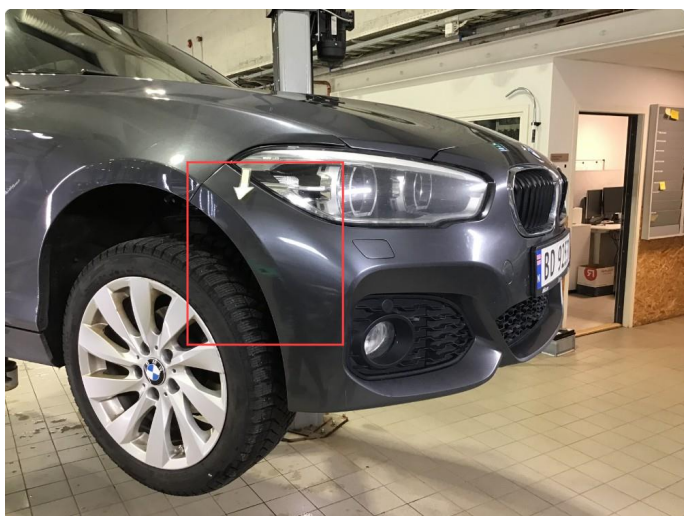
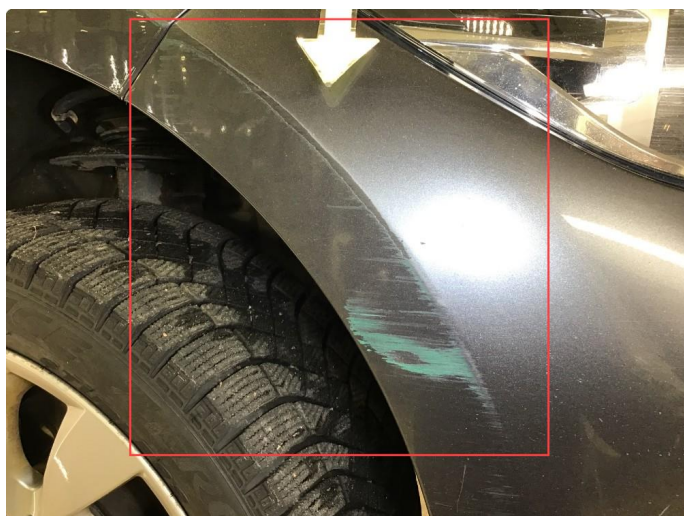
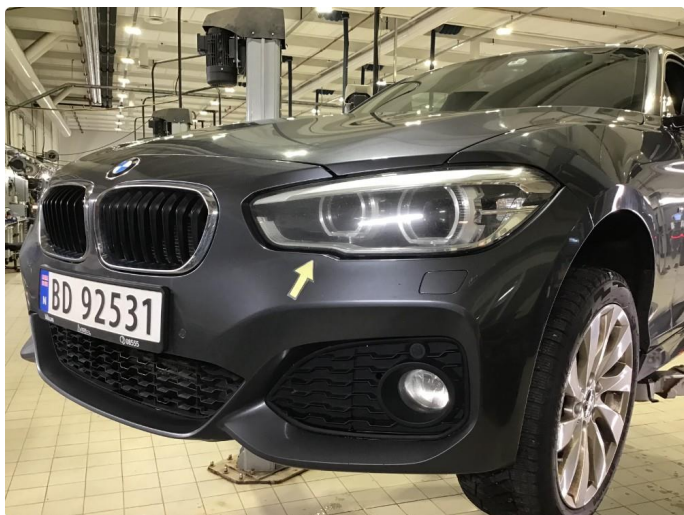
| Punkt | Beskrivelse | Plassering | |
|---|---|--|---|
| 2.9 | Støtfanger | Mye laksslitasje / riper frontfanger. | foran |

2.9 Mye lakkslitasje / riper frontfanger.

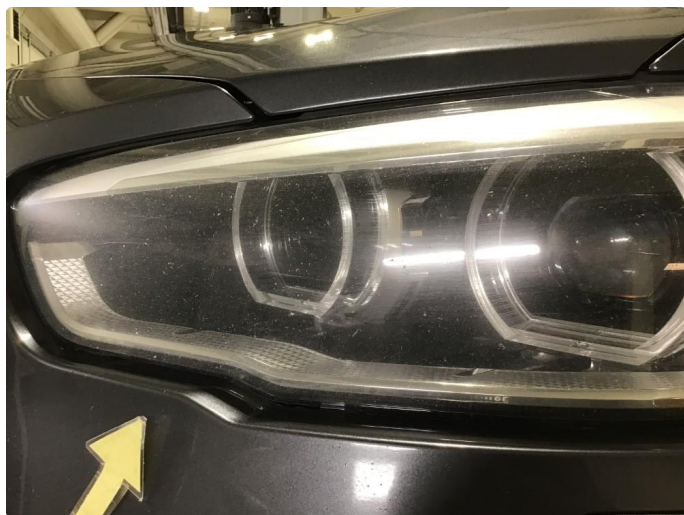
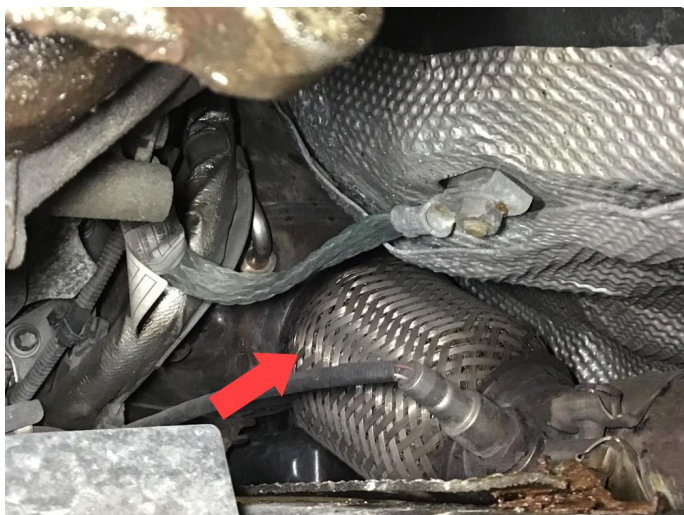
| Punkt | Beskrivelse | Plassering | |
|---|---|--|---|
| 3.1 | Lys foran | Matte lykteglass h+v fram. | venstre - høyre - foran |

3.1 Matte lykteglass h+v fram.

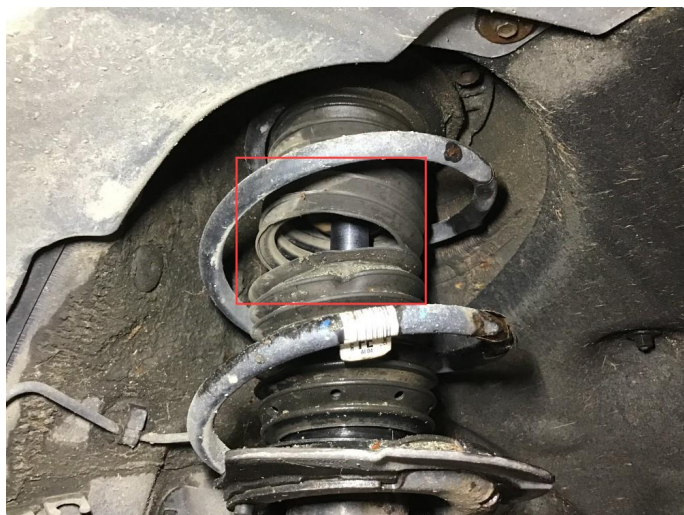
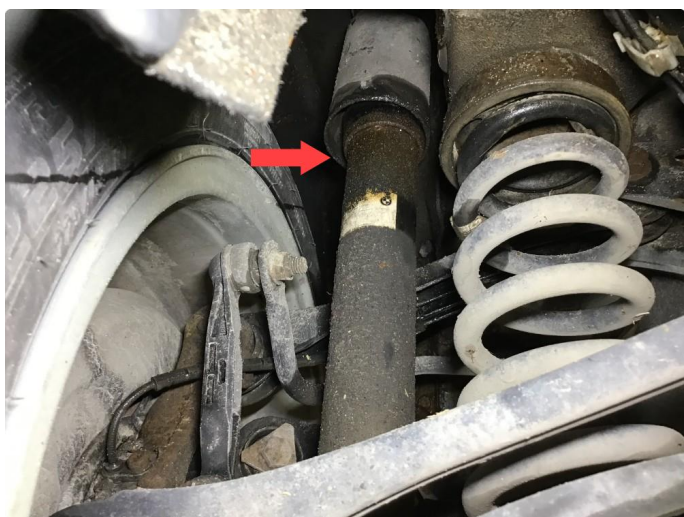
| Punkt | Beskrivelse | Plassering | |
|---|---|--|---|
| 5.1 | Fjærer/støtdemper | Sprukket støtdempermansjett h+v fram. | høyre foran - venstre foran |

5.1 Sprukket støtdempermansjett h+v fram.

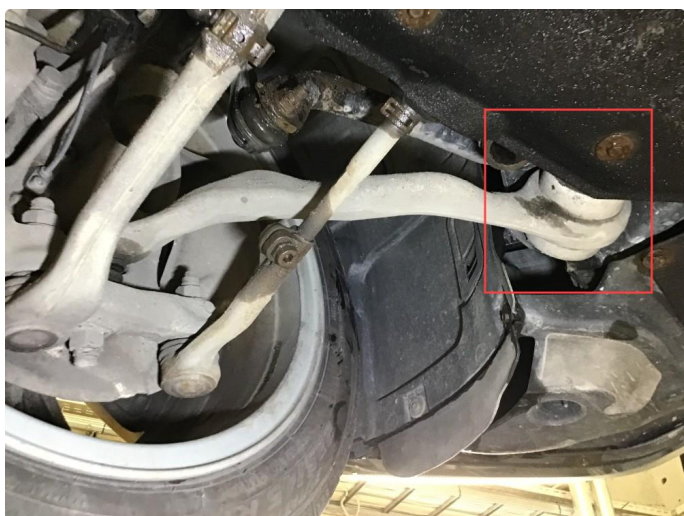
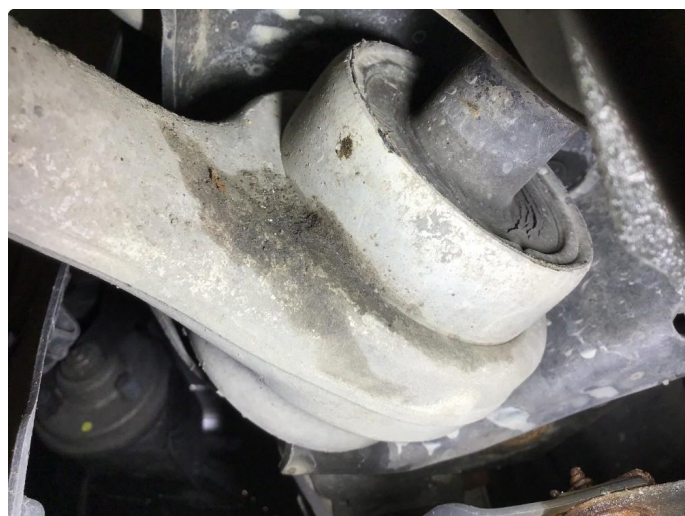
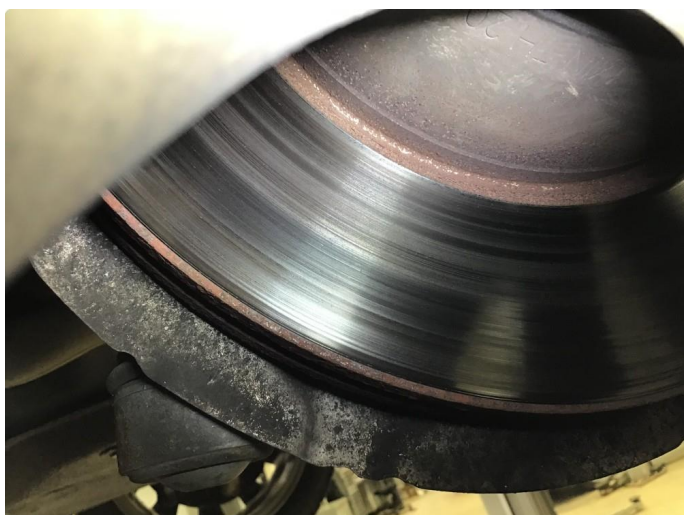
| Punkt | Beskrivelse | Plassering | |
|---|---|--|---|
| 5.3 | Forstilling | Slitte casterforinger h+v side fram. | venstre - høyre - foran |

5.3 Slitte casterforinger h+v side fram.

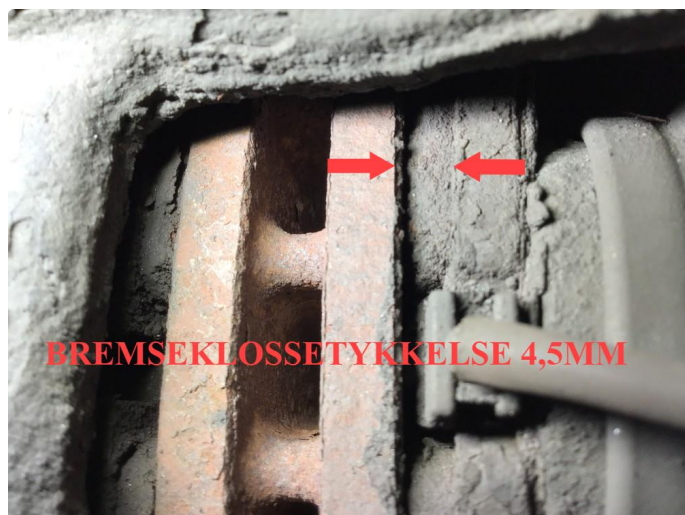
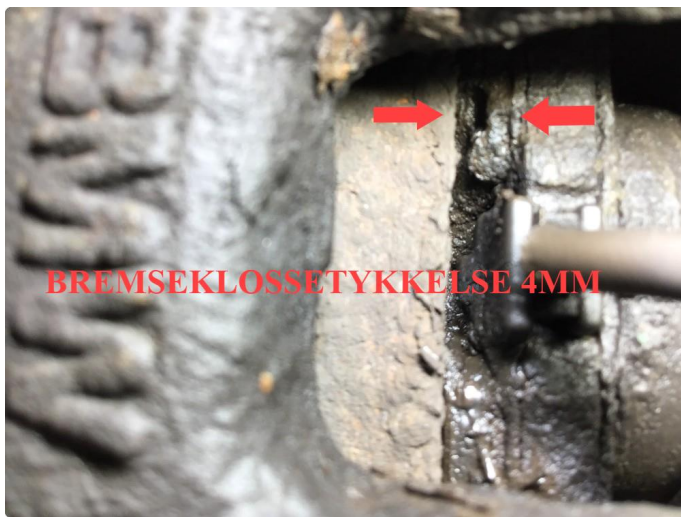
| Punkt | Beskrivelse | Plassering | |
|---|---|--|---|
| 6.1 | Bremsefunksjon | bremser ligger på | venstre - foran |

6.1 Bremsler ligger på

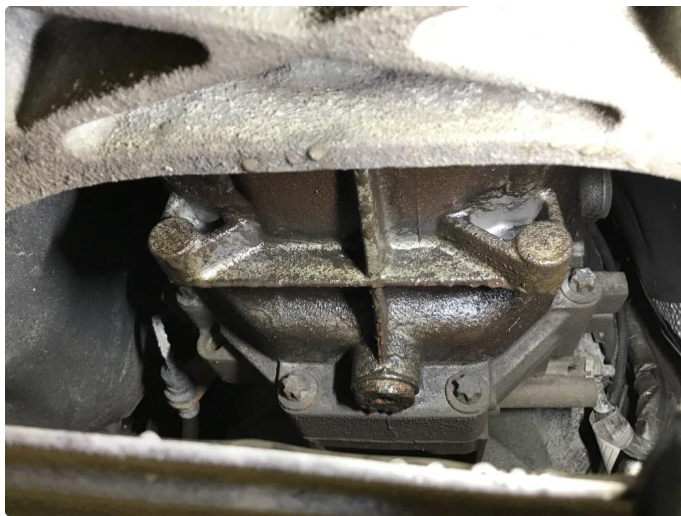
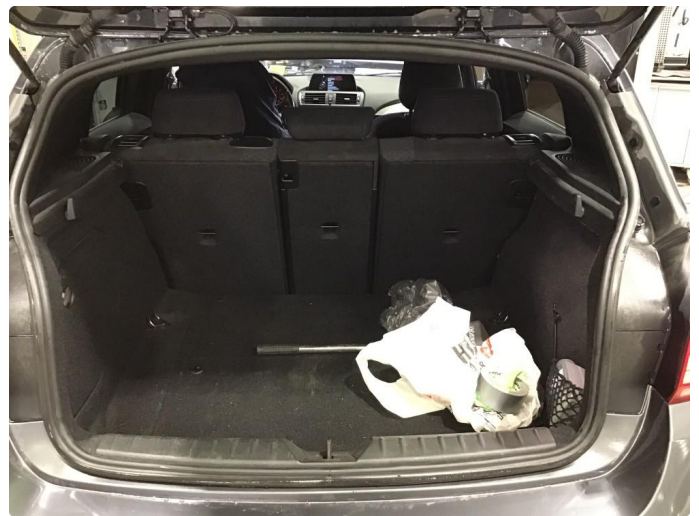
| Punkt | Beskrivelse | Plassering | |
|---|---|--|---|
| 7.1 | Girkasse | Lekkasje simring girvelger | |

7.1 Lekkasje simring girvelger
