BMW X1 XDRIVE18D 136 HK AUTOMAT 4WD
TESTDATO: 22.01.2025
KODE: 1620407

DP89189

NBF Tilstandsrapport er utarbeidet av Norges Bilbransjeforbund og Forbrukerrådet.

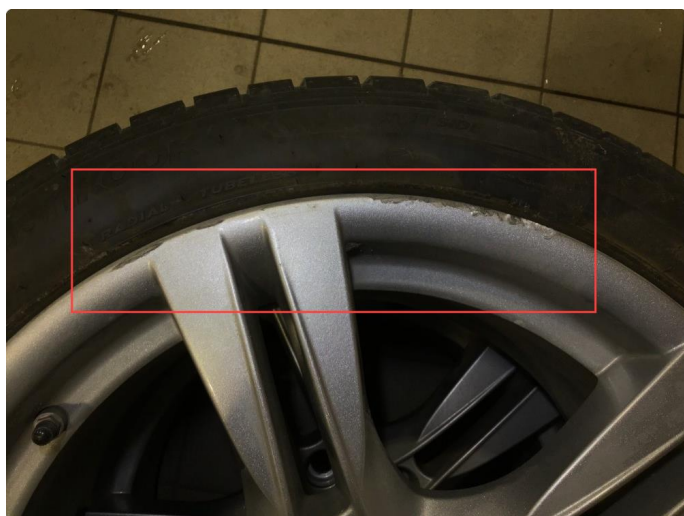
1.2 1 sommerfelg med bruksmerker.

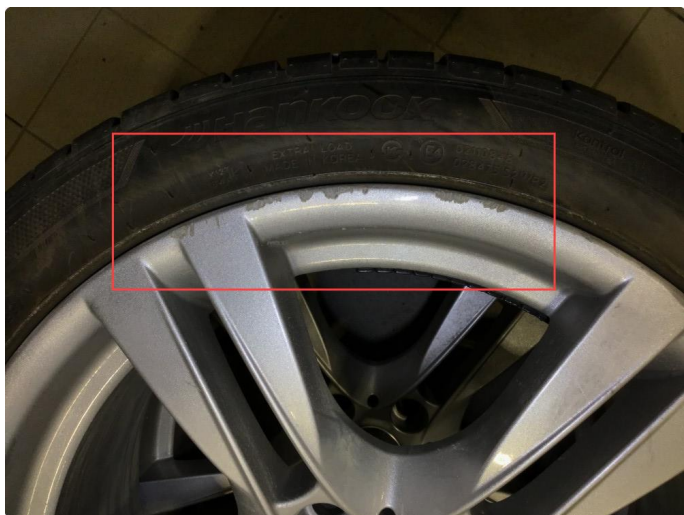
1.2 1 sommerfelg med bruksmerker.

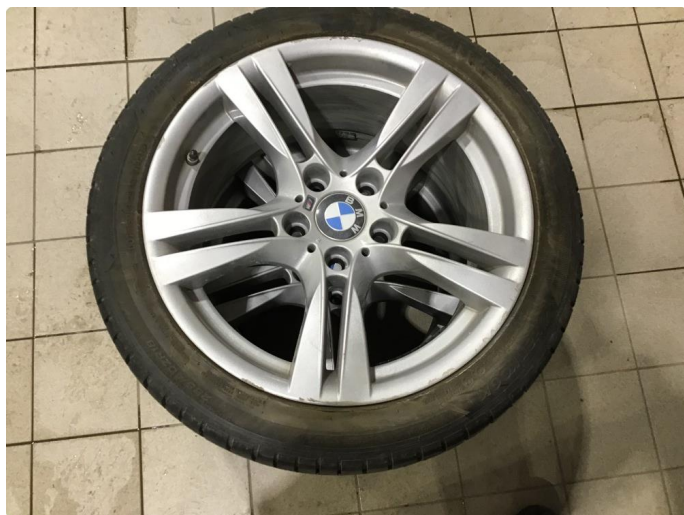
1.2 1 sommerfelg med bruksmerker.

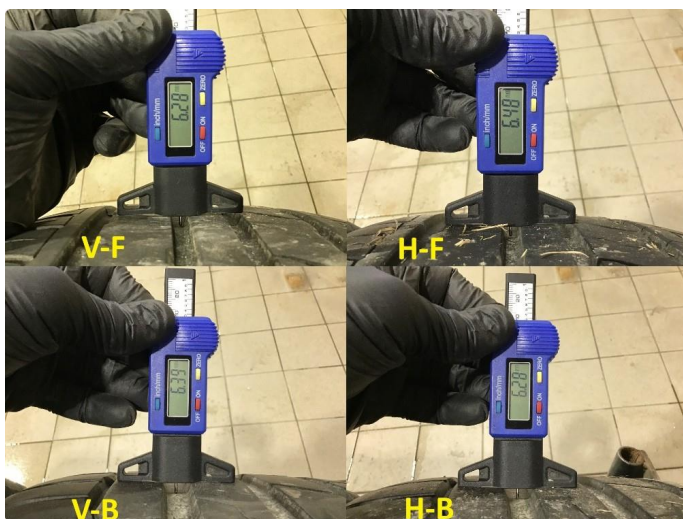
1.3 Mønsterdybde sommerdekk målt ved takst 10.01.2025, 90.927km.

VENSTRE FORAN	HØYRE FORAN	VENSTRE BAK	HØYRE BAK
MØNSTERDYBDE SOMMERDEKK (MM)	6,3	6,5	6,4	6,3
MØNSTERDYBDE VINTERDEKK (MM)	8	8	8	8
BREMSEKLOSSER (MM)	3	3	6	6

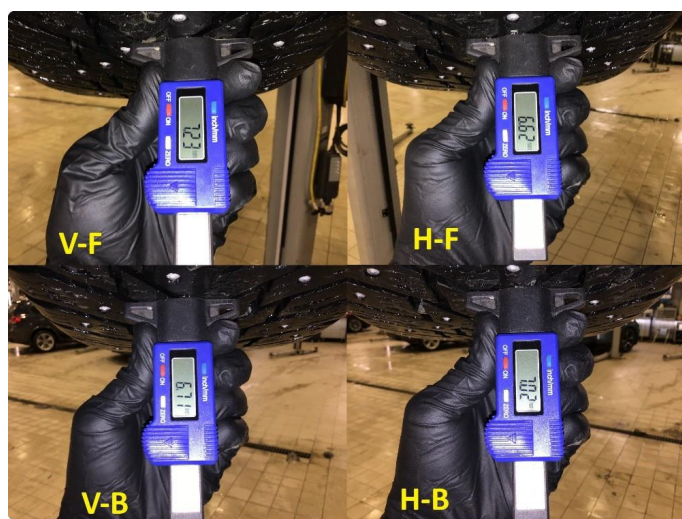
1.4 Mønsterdybde vinterdekk målt ved takst 10.01.2025, 90.927km. Nye dekk påsatt etter takst.

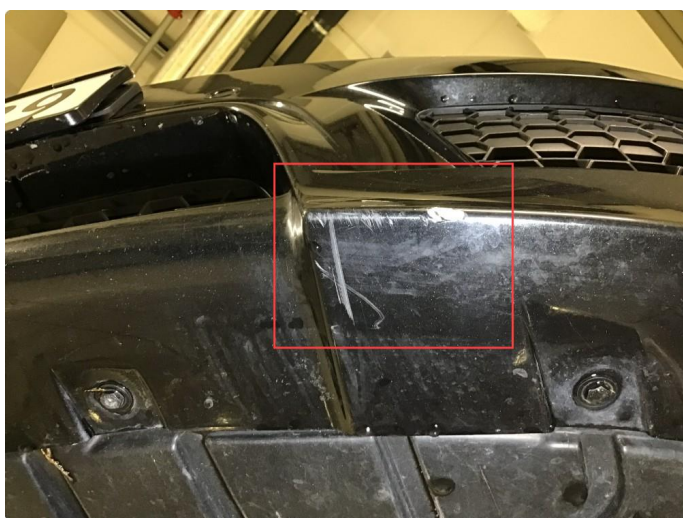
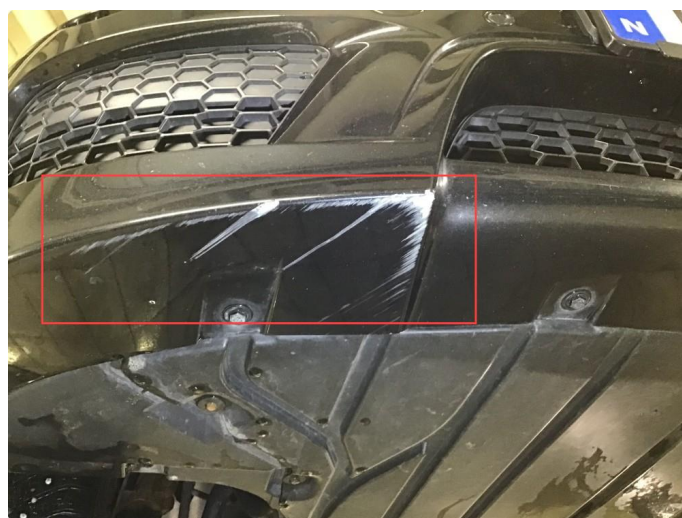
1.5 Skrubbermerker underkant fremfanger, regnes som normal bruksslitasje.

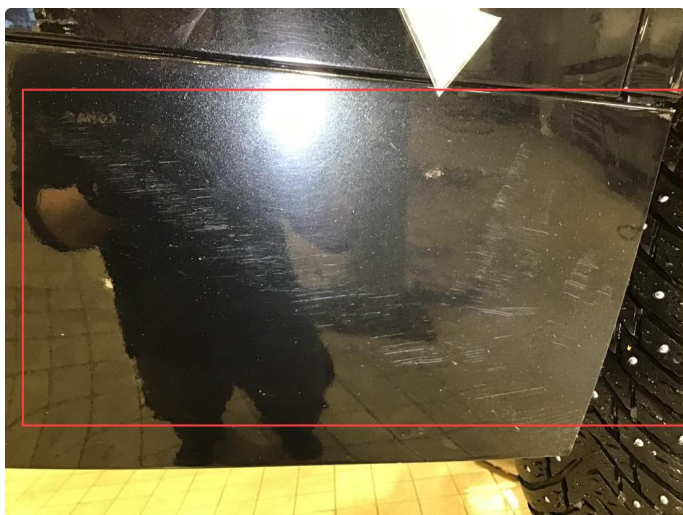
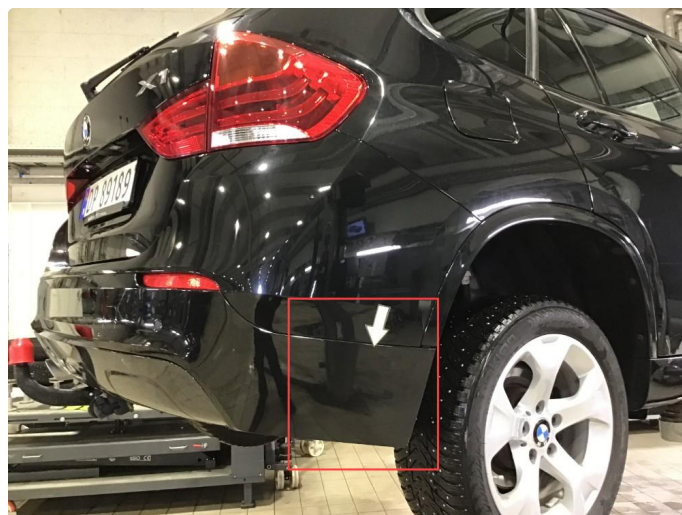
1.6 Noe riper h-side bakfanger, poleres.
