**BMW X5 XDRIVE25D 211 HK AUTOMAT 4WD**
**TESTDATO: 19.08.2025**
**KODE: 1784729**

**BS94652**

NBF Tilstandsrapport er utarbeidet av Norges Bilbransjeforbund og Forbrukerrådet.

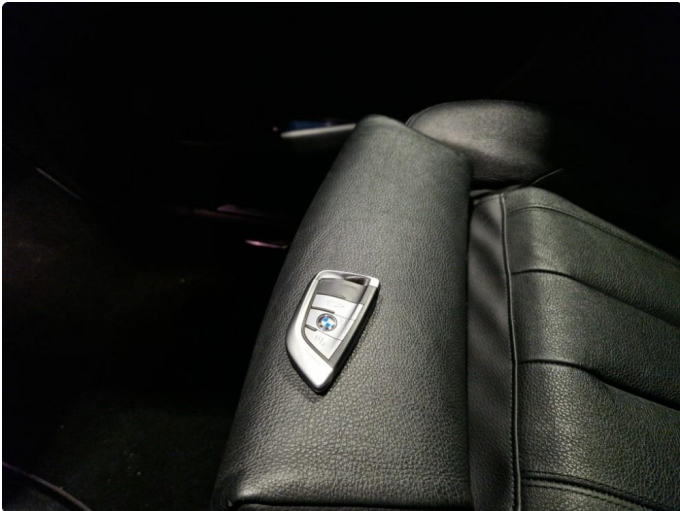
| Punkt | Beskrivelse | Plassering |
|---|---|---|
| 1.1 Nøkler | mangler | |

1.1 Mangler

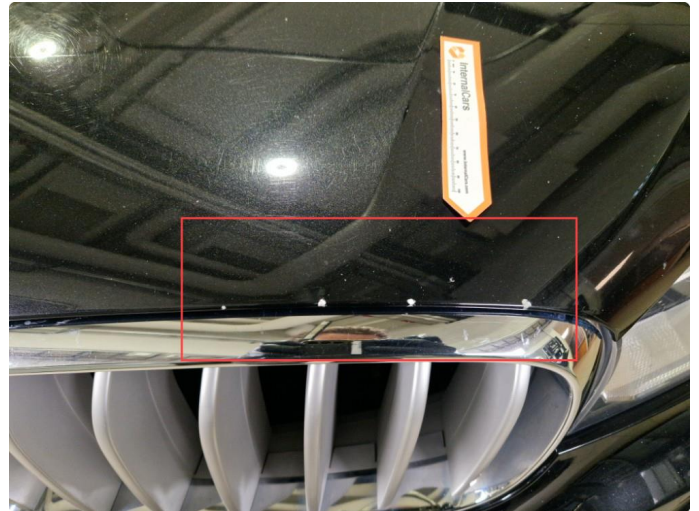
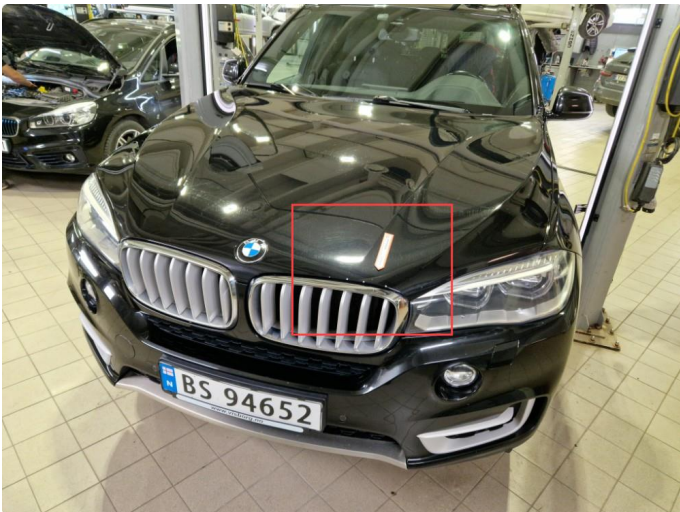
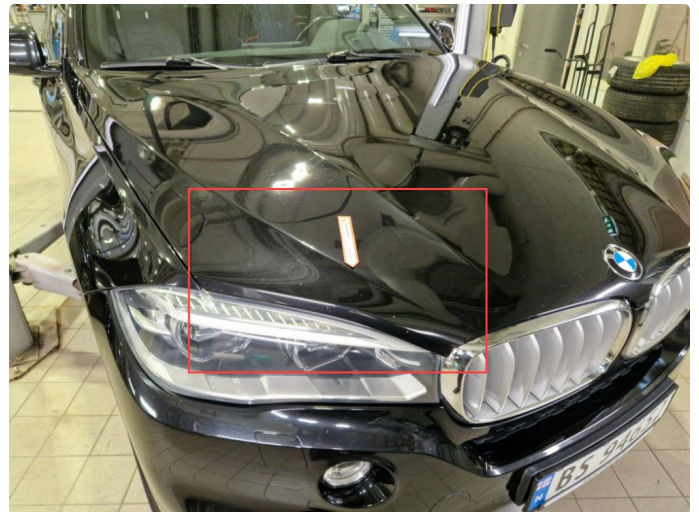
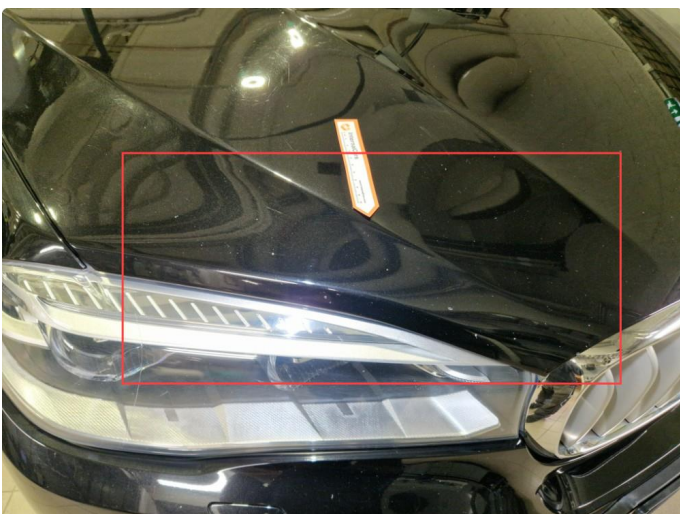
| Punkt | Beskrivelse | Plassering |
|---|---|---|
| 2.1 Panser | Steinsprut panser. | foran |

2.1 Steinsprut panser.

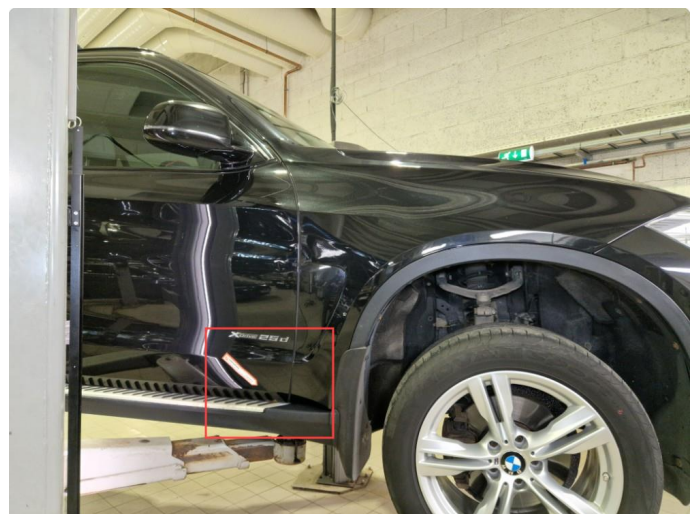
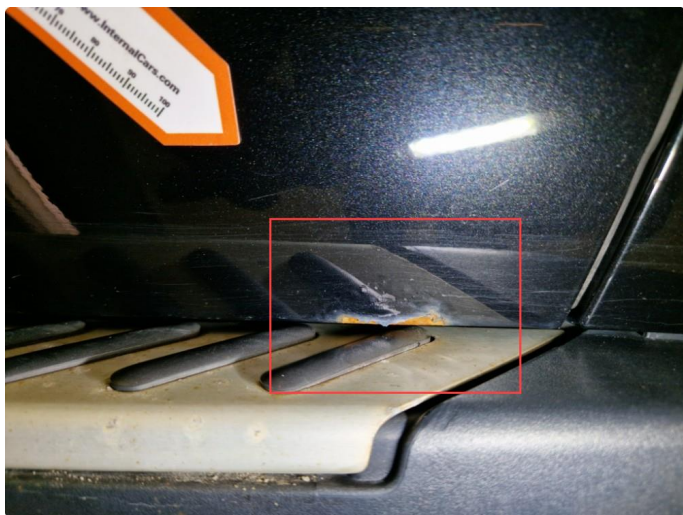
| Punkt | Beskrivelse | Plassering |
|---|---|---|
| 2.2 Dører | Rust nedre fremre del hframdør. | nede - høyre foran |

2.2 Rust nedre fremre del hframdør.

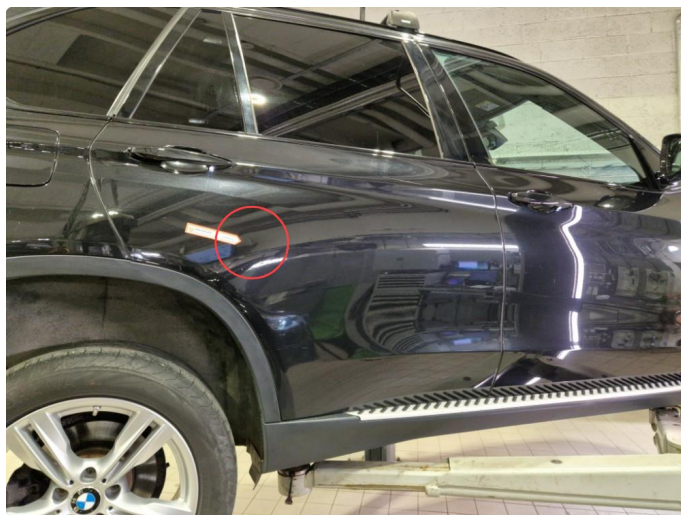
| Punkt | Beskrivelse | Plassering |
|---|---|---|
| 2.3 Dører | Liten p-bulk h-bakdør. | høyre bak |

2.3 Liten p-bulk h-bakdør.

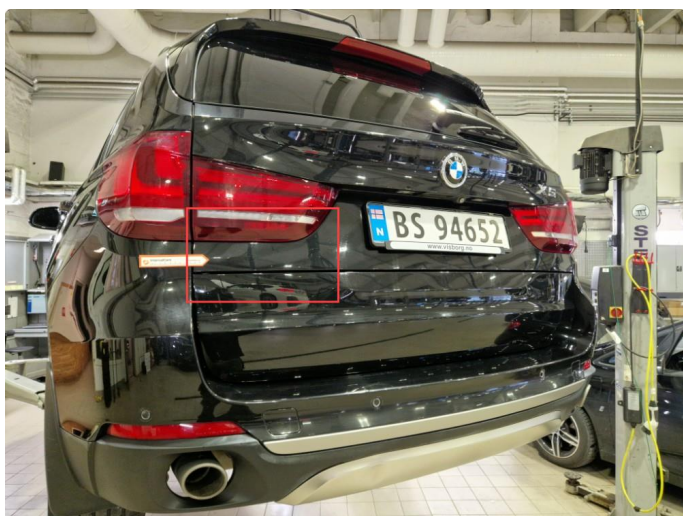
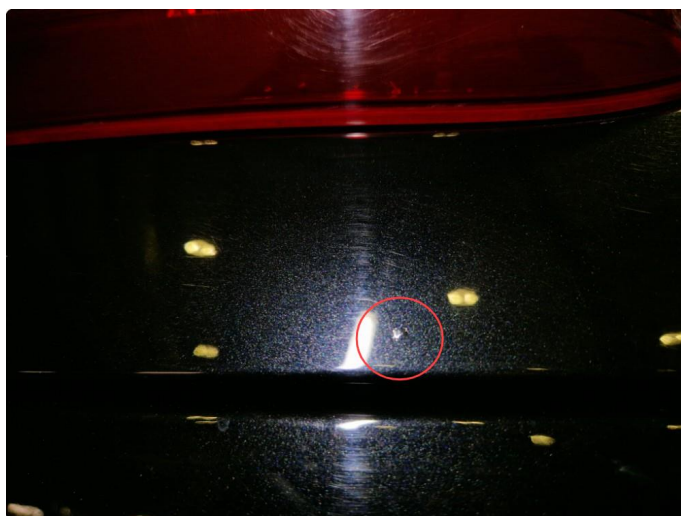
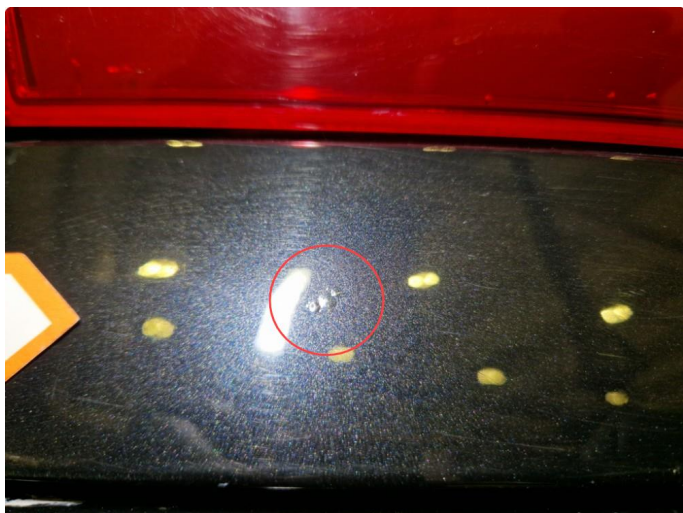
| Punkt | Beskrivelse | Plassering |
|---|---|---|
| 2.4 Bakluke | Rustbobler bakluke vside. | bak |

2.4 Rustbobler bakluke vside.

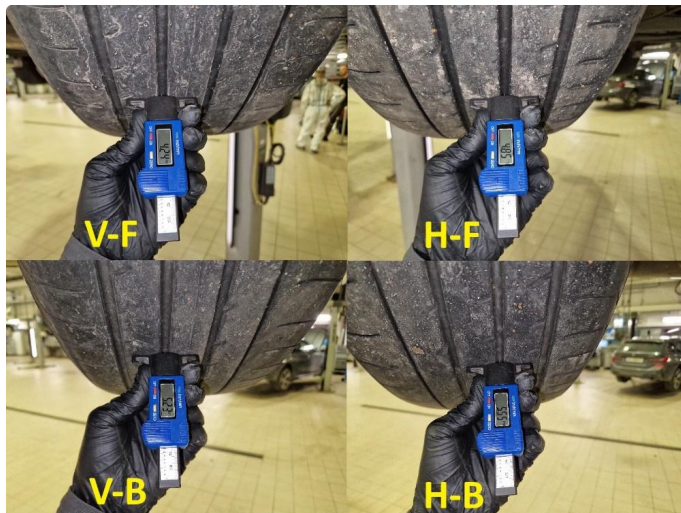
| Punkt | Beskrivelse | Plassering |
|---|---|---|
| 2.5 Dekk/Felger | Mønsterdybde sommerdekk målt ved takst 08.08.2025, 200.047km. | |

2.5 Mønsterdybde sommerdekk målt ved takst 08.08.2025, 200.047km.

| | VENSTRE FORAN | HØYRE FORAN | VENSTRE BAK | HØYRE BAK |
|---|---|---|---|---|
| MØNSTERDYBDE SOMMERDEKK (MM) | 4,2 | 4,8 | 5,2 | 5,5 |

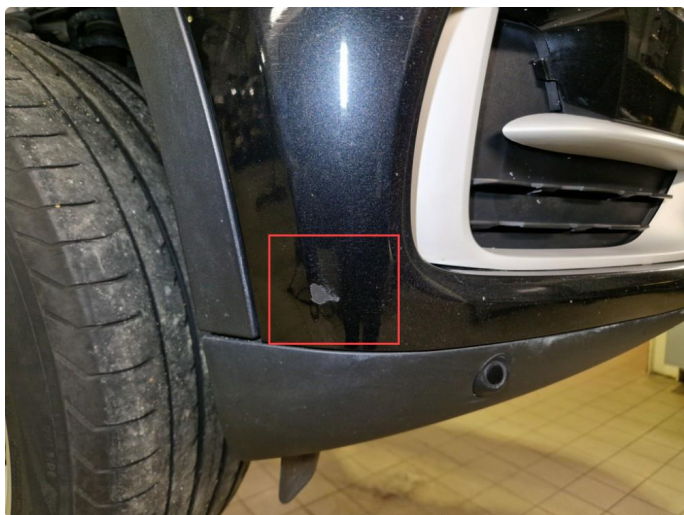
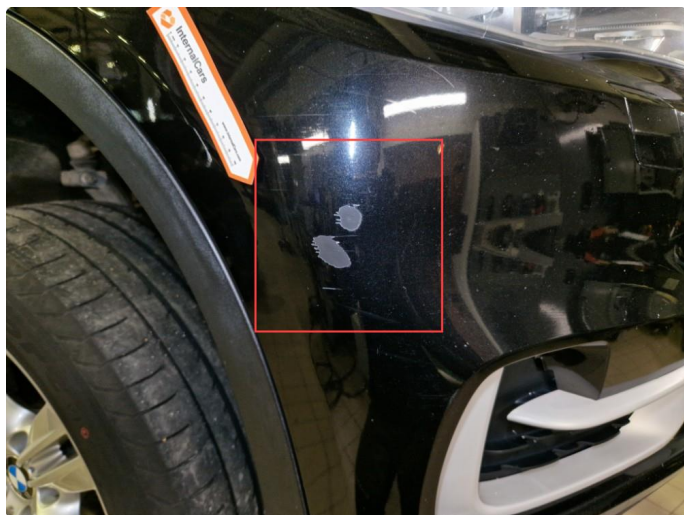
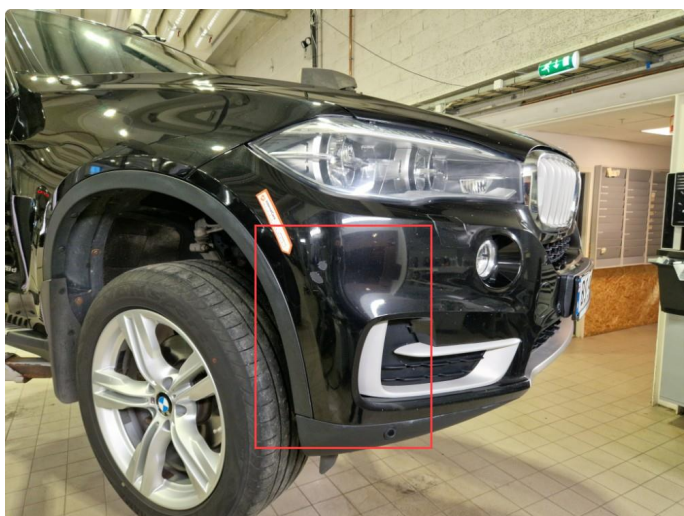
| Punkt | Beskrivelse | Plassering |
|---|---|---|
| 2.7 Støtfanger | Lakkskader h-side frontfanger. | høyre - foran |

2.7 Lakkskader h-side frontfanger.

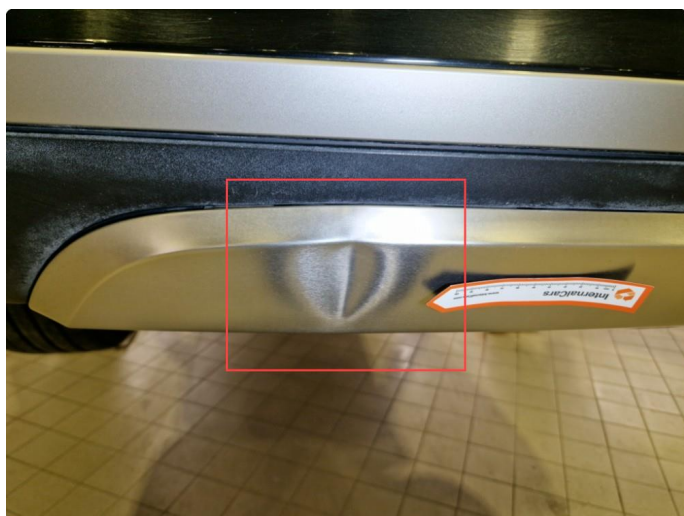
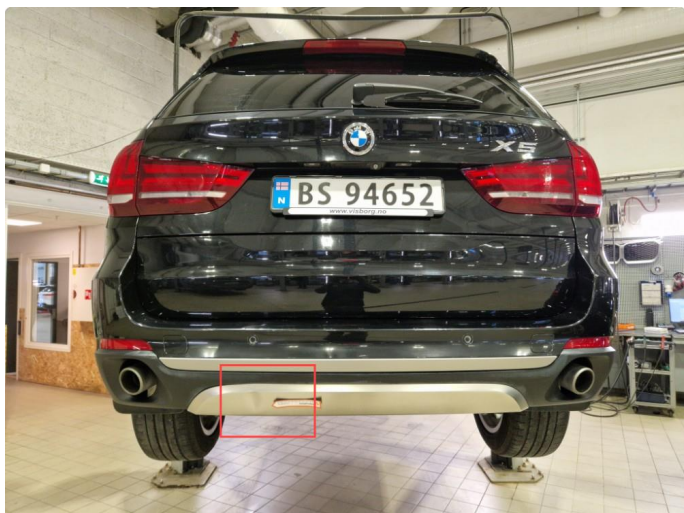
| Punkt | Beskrivelse | Plassering |
|---|---|---|
| 2.8 Støtfanger | Skadet / bulk nedre diffusor bakfanger. | bak - midten - nede |

2.8 Skadet / bulk nedre diffusor bakfanger.

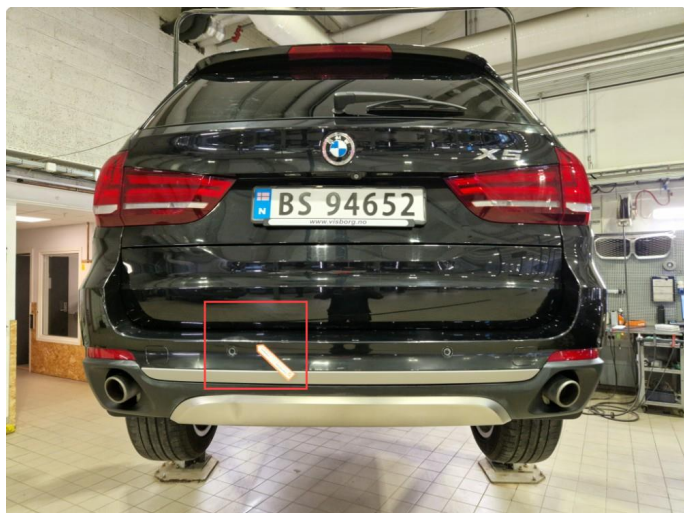
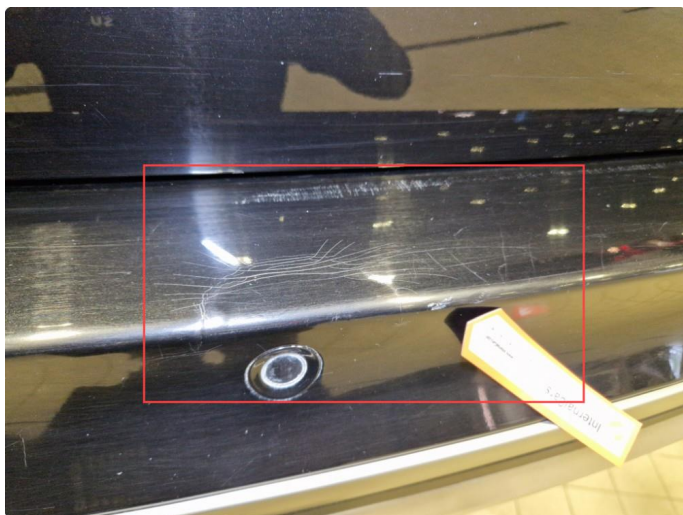
| Punkt | Beskrivelse | Plassering |
|---|---|---|
| 2.9 Støtfanger | Lakkskader bakfanger. | bak |

2.9 Lakkskader bakfanger.

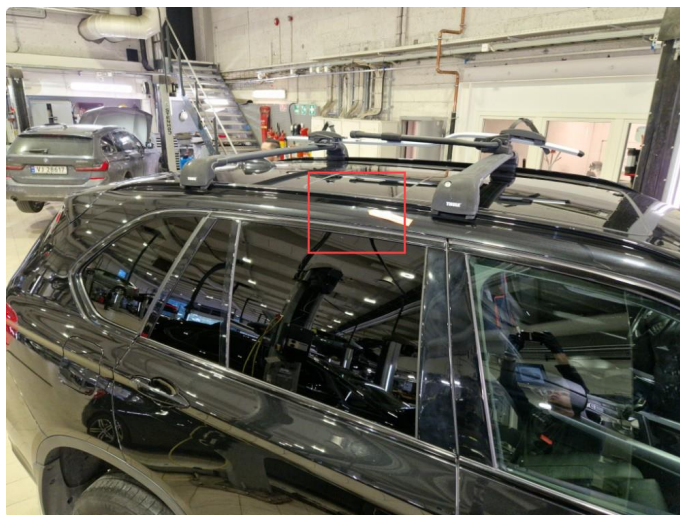
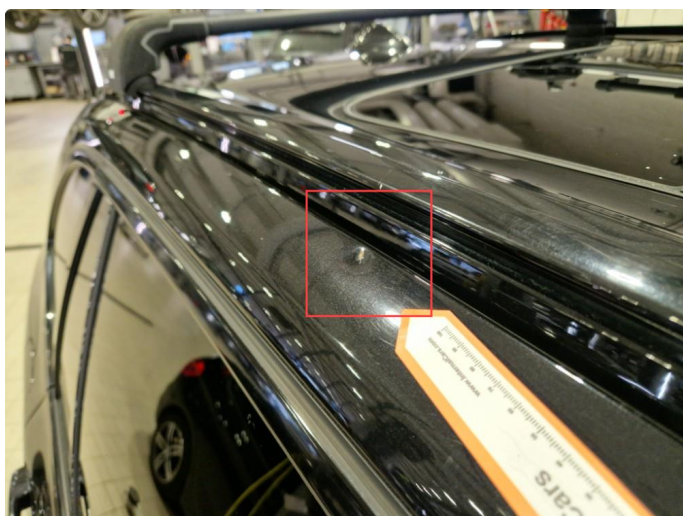
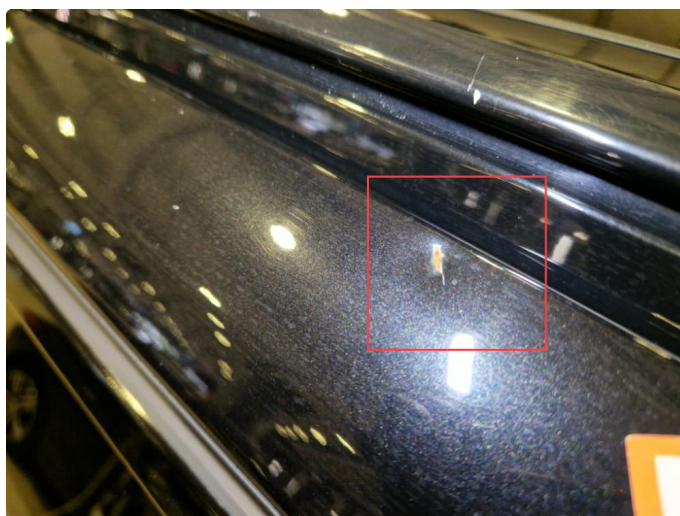
| Punkt | Beskrivelse | Plassering |
|---|---|---|
| 2.10 Tak | Bulk med lakksår tak ved rail h-side. | høyre |

2.10 Bulk med lakksår tak ved rail h-side.

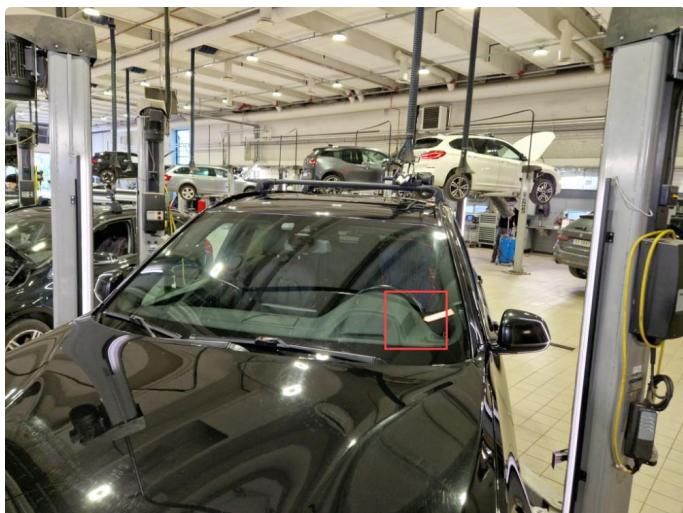
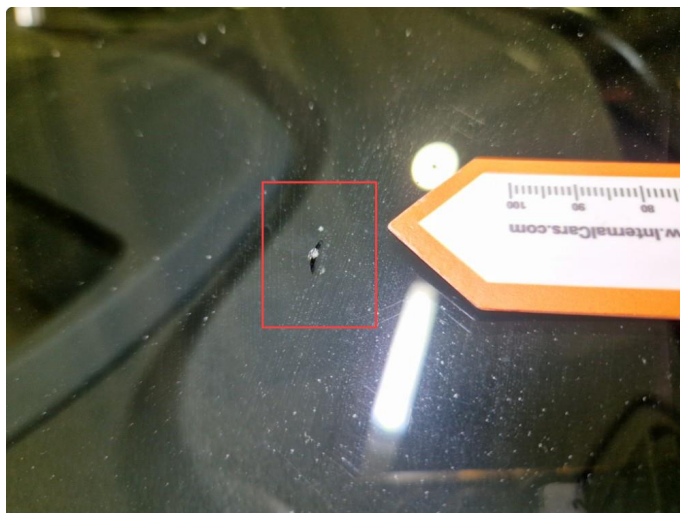
| Punkt | Beskrivelse | Plassering |
|---|---|---|
| 2.11 Frontvindu | Iere steinsprut frontrute , rep av 1 stk steinsprut v-side. | foran |

2.11 Lere steinsprut frontrute , rep av 1 stk steinsprut v-side.

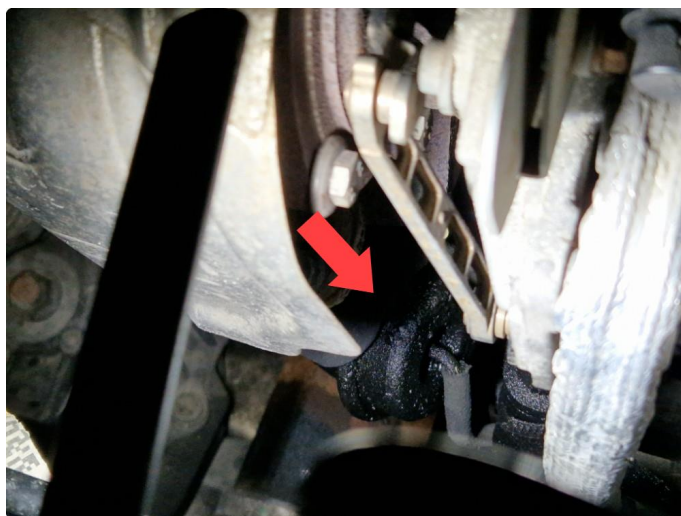
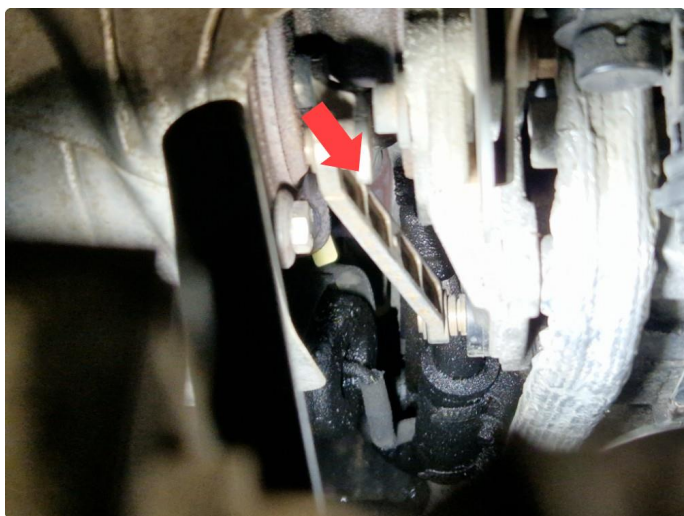
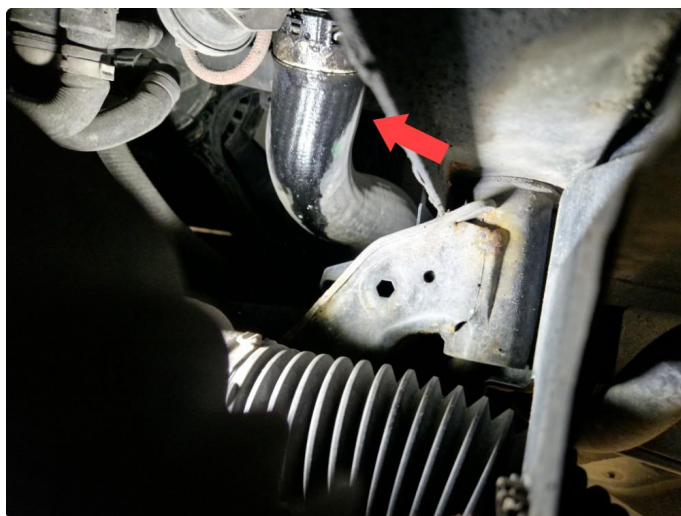
| Punkt | Beskrivelse | Plassering |
|---|---|---|
| 3.3 Turbo | Oljelekkasje øvre turbo , må feilsøkes for og sjekke om det er lekkasje fra pakninger eller oljegjennomslag i turbo . ( Forbehold om bytte av turbo ) | |

3.3 Oljelekkasje øvre turbo , må feilsøkes for og sjekke om det er lekkasje fra pakninger eller oljegenomslag i turbo . ( Forbehold om bytte av turbo )

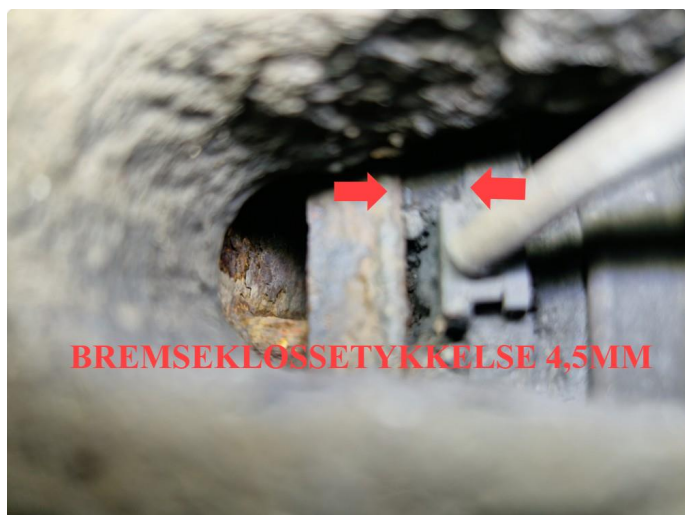
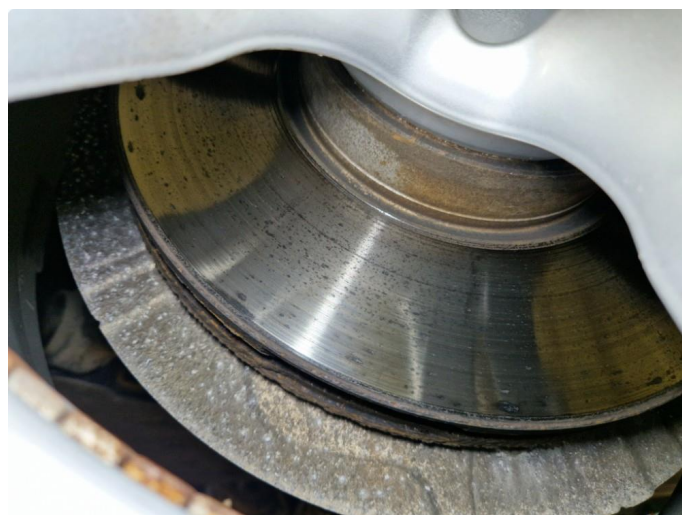
| Punkt | Beskrivelse | Plassering |
|---|---|---|
| 4.1 Bremsfunksjon | Pulsering bremseskiver fram , bremseklosser målt til 4,5mm. | foran |

4.1 Pulsering bremseskiver fram , bremseklosser målt til 4,5mm.

| | VENSTRE FORAN | HØYRE FORAN | VENSTRE BAK | HØYRE BAK |
|---|---|---|---|---|
| BREMSESKIVER (MM) | 28,1 | 28,1 | 18,2 | 18,2 |
| BREMSEKLOSSER (MM) | 4,5 | 4,5 | 8 | 8 |

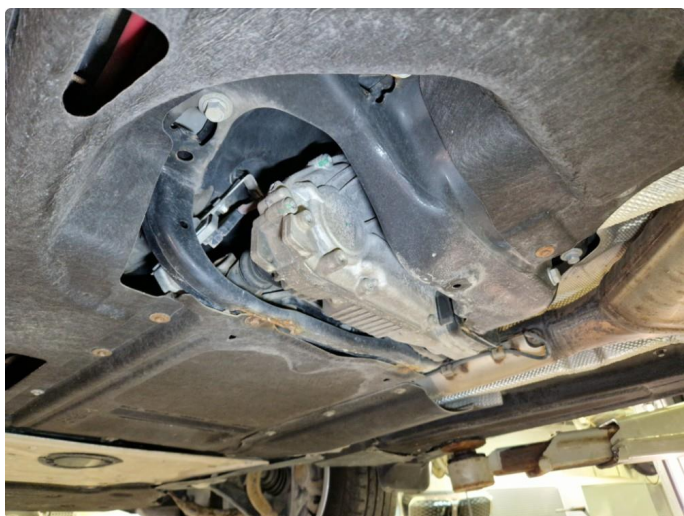
| Punkt | Beskrivelse | Plassering |
|---|---|---|
| 5.1 Fordelingskasse | Rykking / lugging fra VTG / Fordelingsgirkasse ved pådrag og i sving. | |

5.1 Rykking / lugging fra VTG / Fordelingsgirkasse ved pådrag og i sving.
