**TOYOTA PRIUS 99 HK AUTOMAT 2WD**
**TESTDATO: 13.03.2025**
**KODE: 1664939**

<b>VH58007</b>

<b>102 162 KM</b>

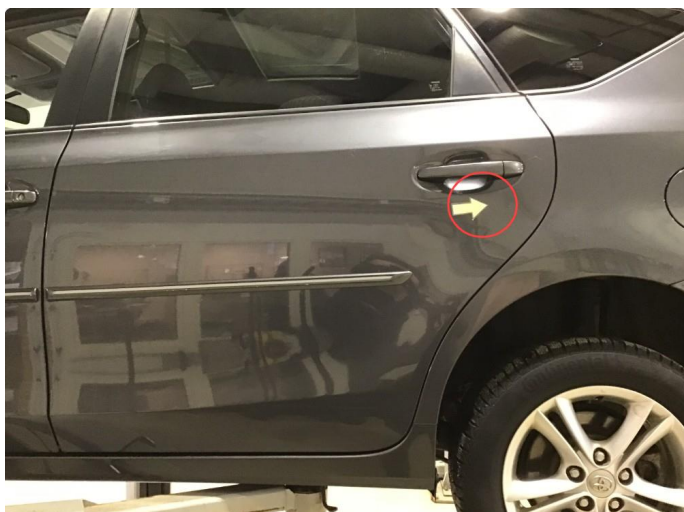
1.1 2 Stk små p-bulker v-bakdør.

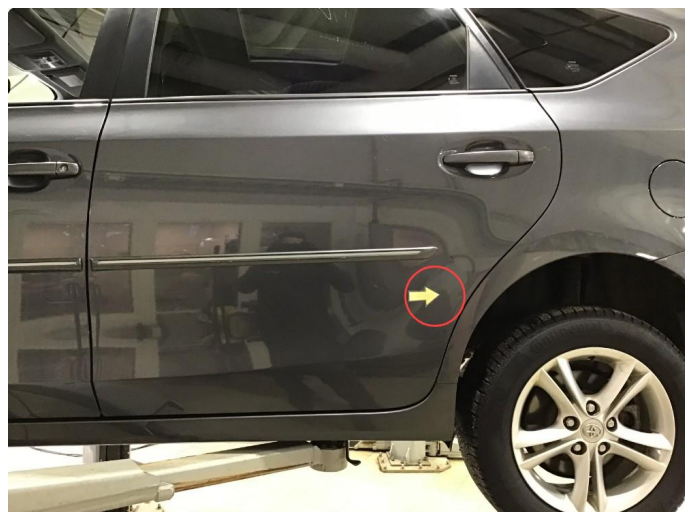
1.1 2 Stk små p-bulker v-bakdør.

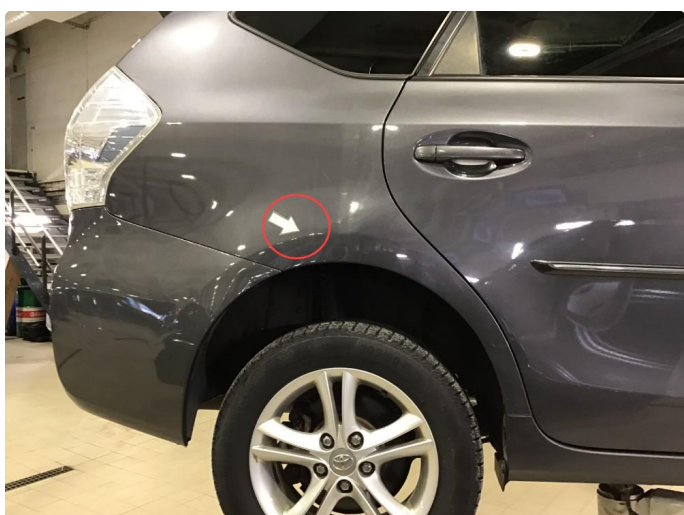
1.2 Liten p-bulk h-bakskjerm.

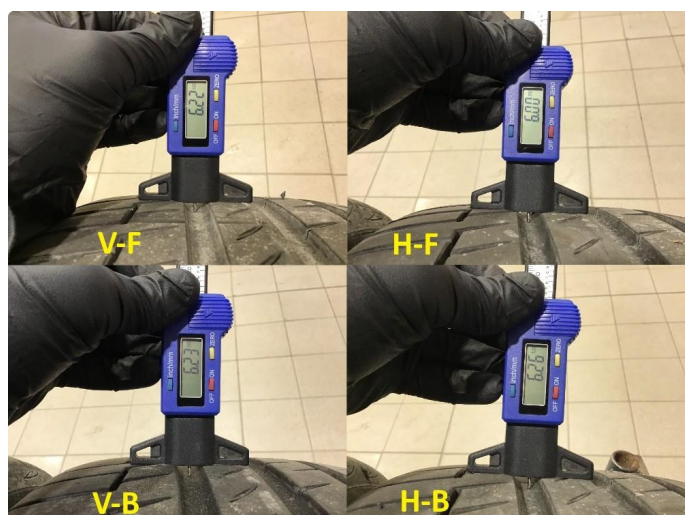
1.3 Mønsterdybde sommerdekk målt ved takst 13.02.2025, 102.162km.

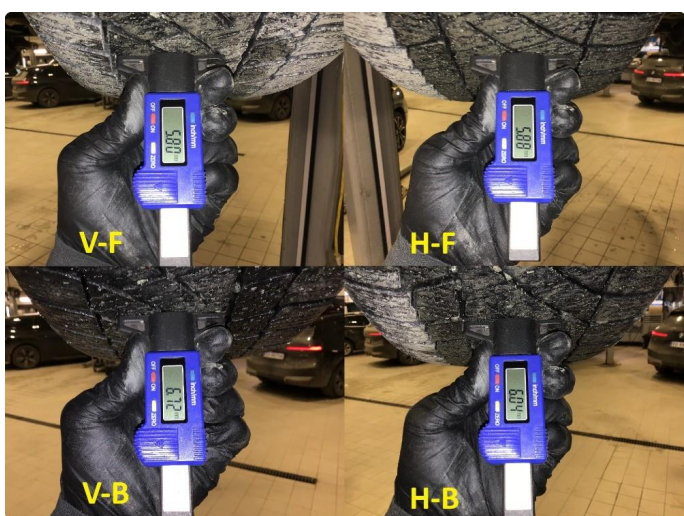
1.4 Mønsterdybde sommerdekk målt ved takst 13.02.2025, 102.162km. Nye dekk påsatt etter takst.

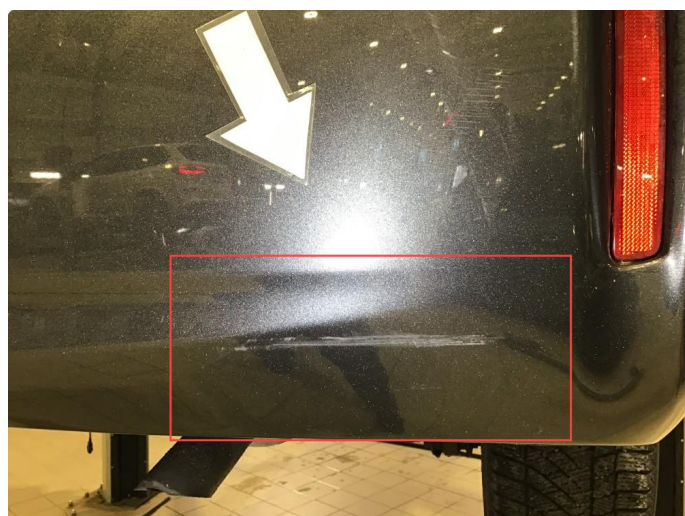
1.5 Noen bruksriper på bakfanger, poleres.

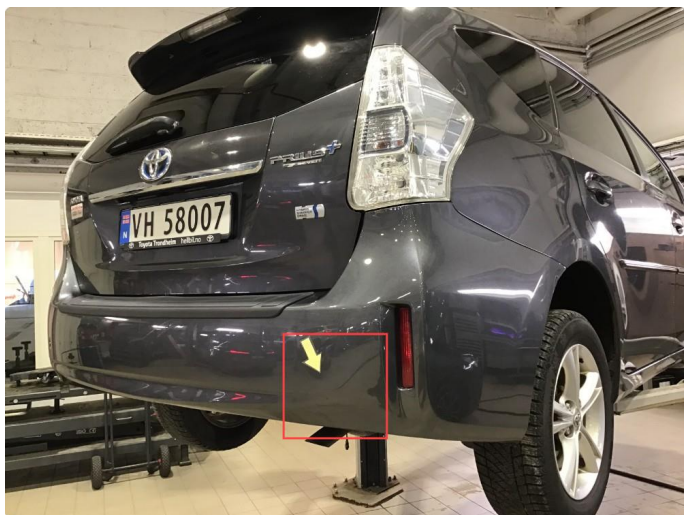
1.5 Noen bruksriper på bakfanger, poleres.

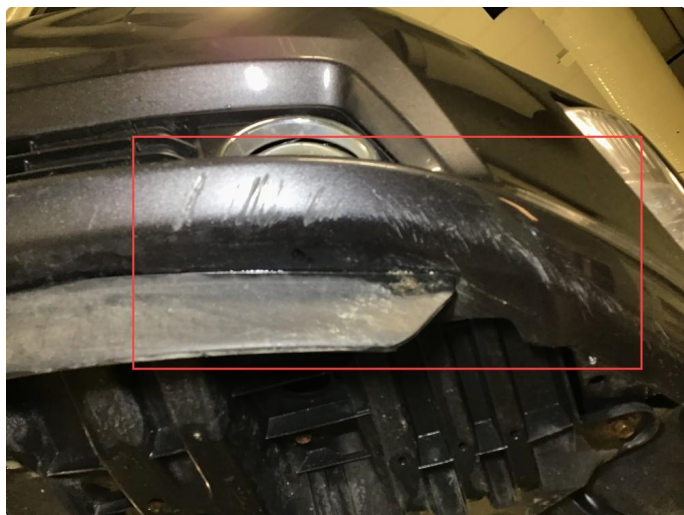
1.6 Noe skrubbermerker underkant frenfanger, regnes som normal brukslitasje.
