**BMW I 13 2WD**
**TESTDATO: 20.12.2024**
**KODE: 1601980**

<b>EL87180</b>

<b>125 862 KM</b>

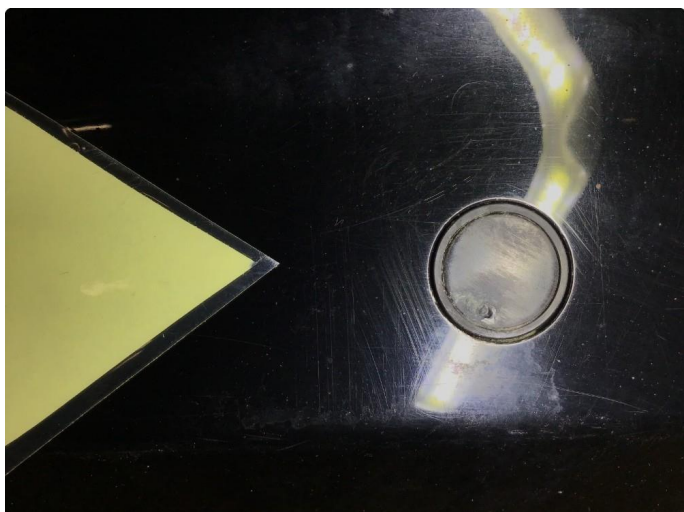
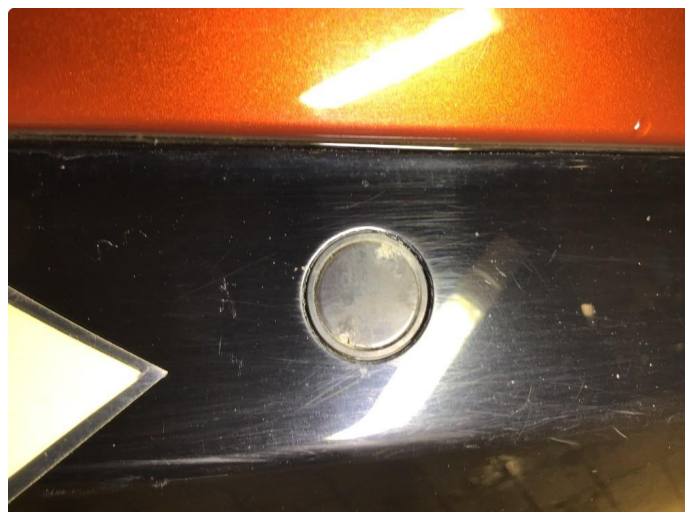
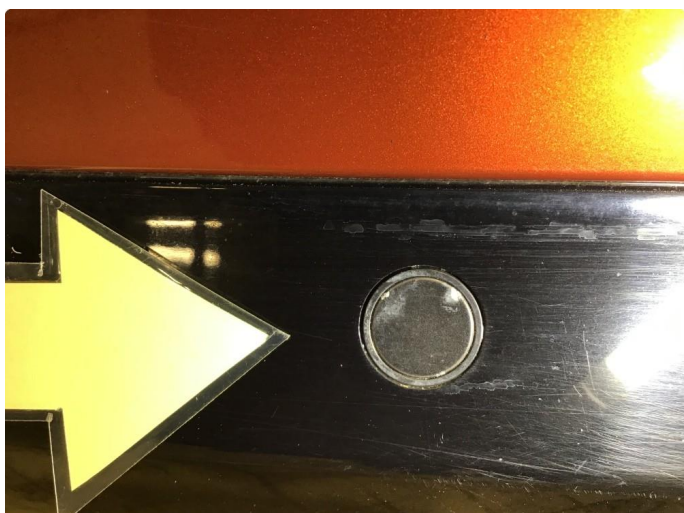
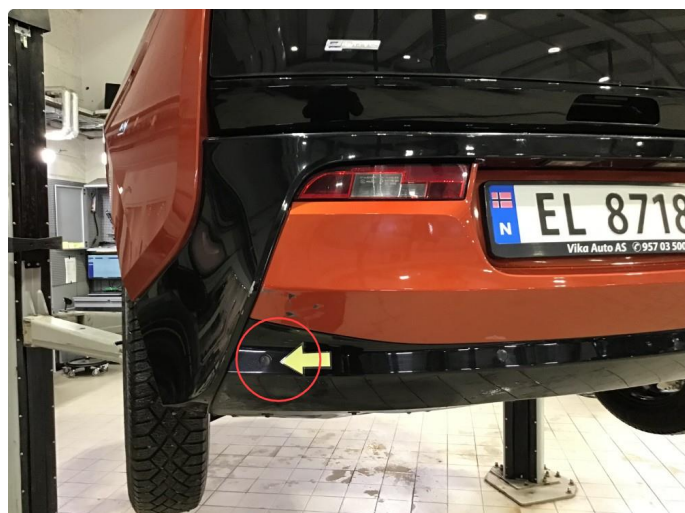
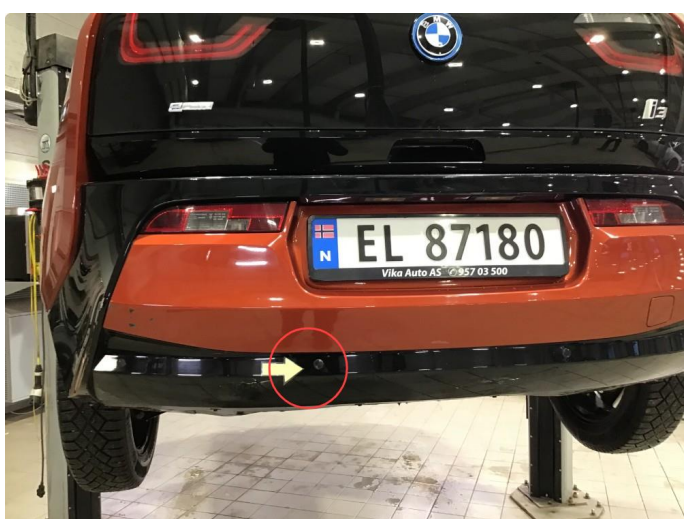
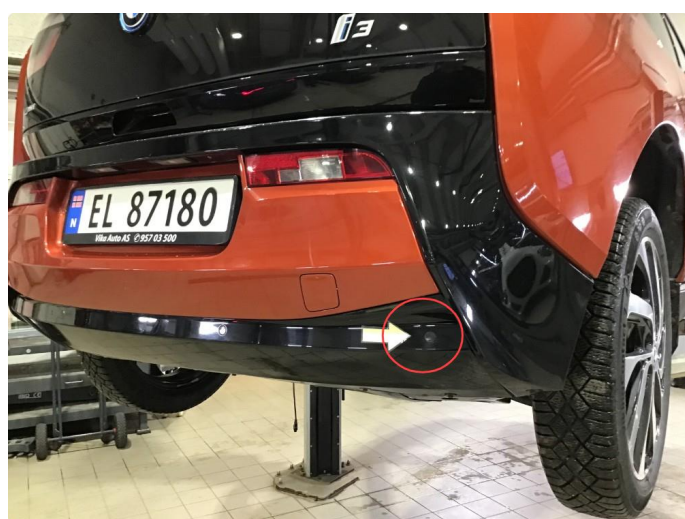
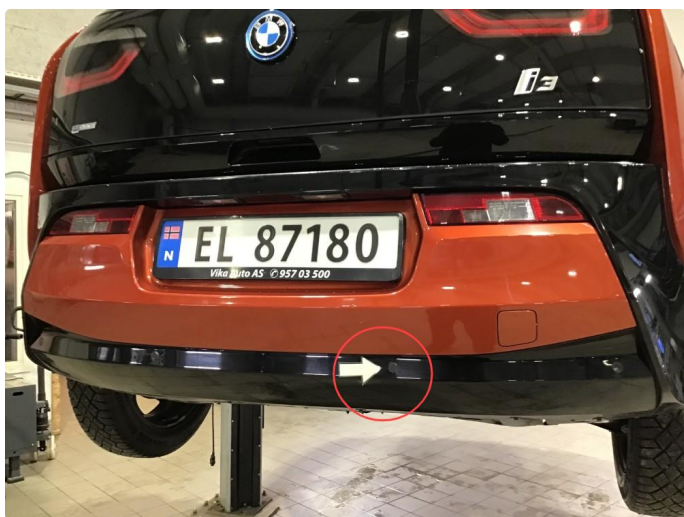
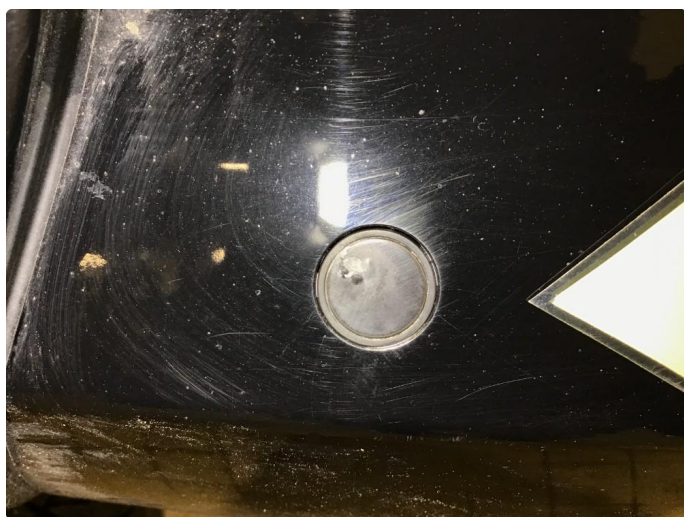
Punkt	Beskrivelse	Plassering
<b>1. IDENTITET</b>		
1.1 Nøkler	Kun 1 nøkkel.	
<b>2. ASSISTENTSYSTEMER OG DIAGNOSE</b>		
2.1 Sensor	Korrosjon alle PDC sensorer bakfanger.	bak

2.1 Korrosjon alle PDC sensorer bakfanger.

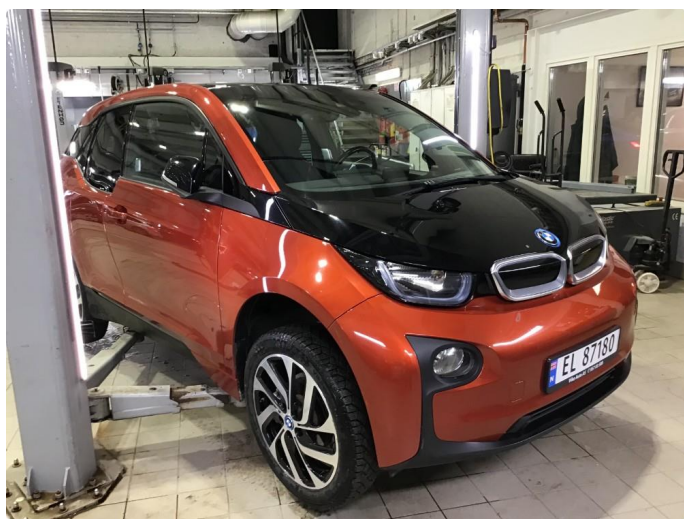
2.2 Diagnose	Feillagring AUC sensor.	
<b>3. EKSTERIØR</b>		
3.1 Lakk	Oversiktsbilder av bilen.	
3.2 Panser	Lakkskader panser.	foran
3.3 Dekk/Felger	Noe sår vinterfelg h+v fram + h-bak.	høyre bak - begge foran

Code	Description	Mileage	Existent	Class
804398	Automatic air recirculation control (AUC) sensor Line disconnection or	125862 km / 78207 mls	yes	
804399	Automatic air recirculation control (AUC) sensor invalid PWM signal	125862 km / 78207 mls	yes

2.2 Feillagring AUC sensor.

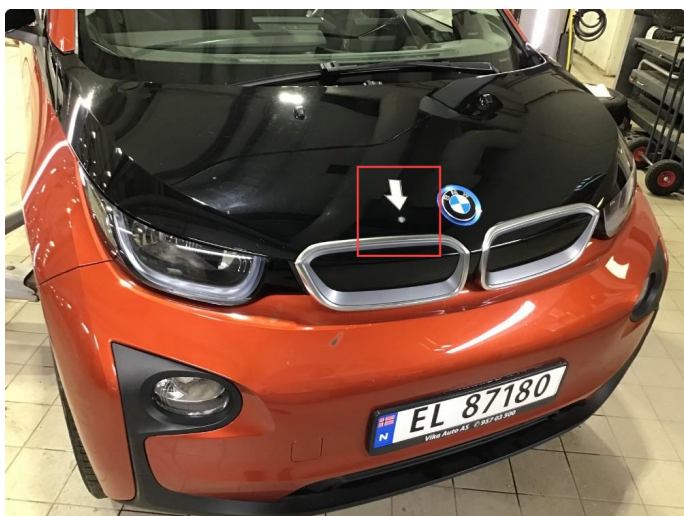
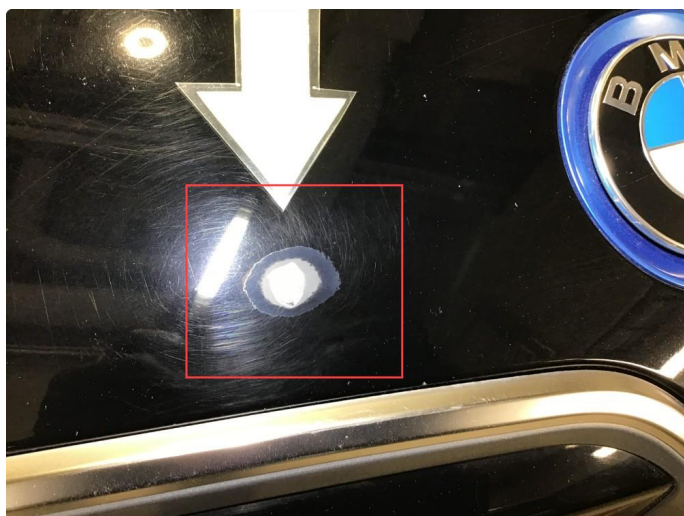
3.2 Lakkskader panser.

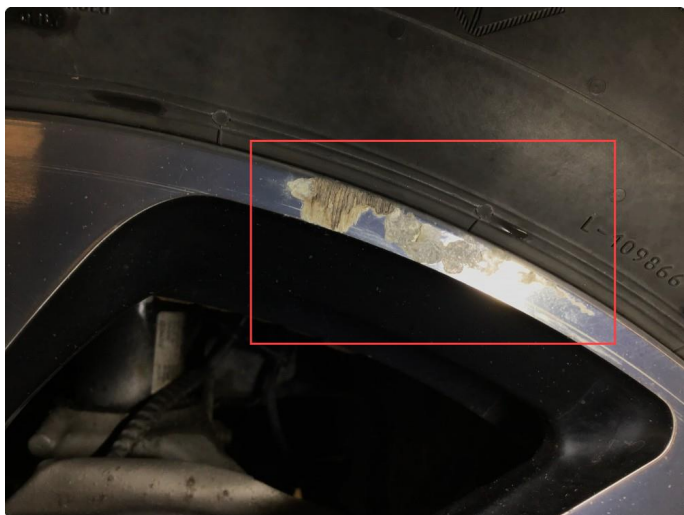
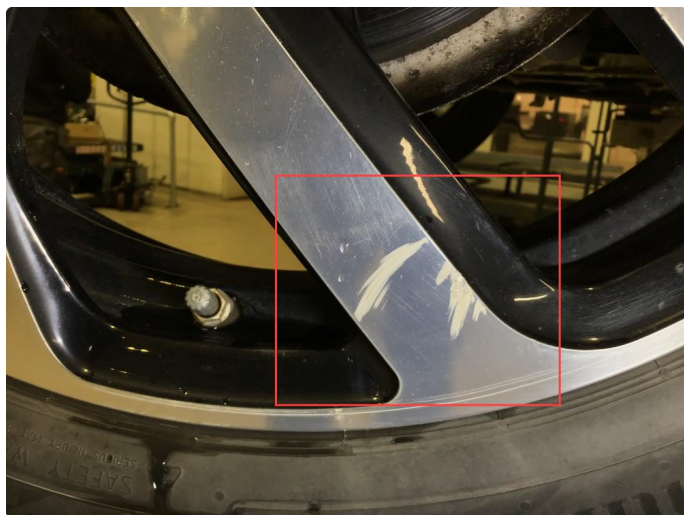
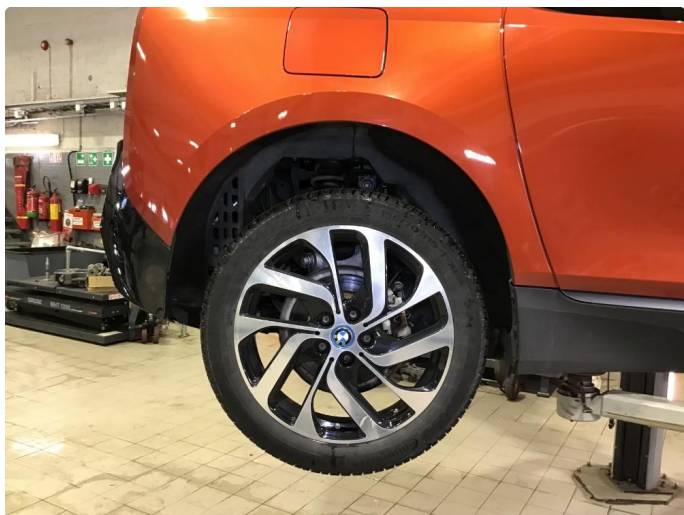
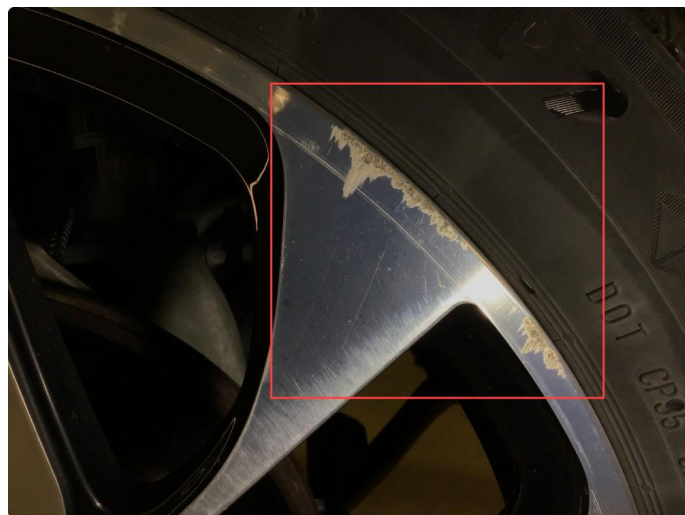
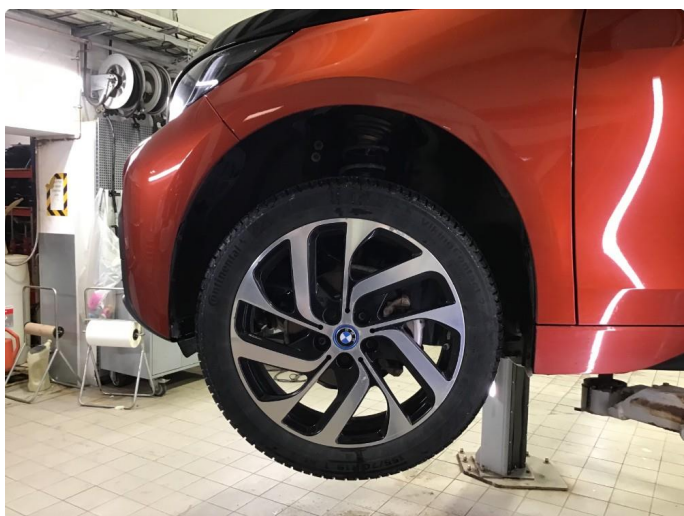
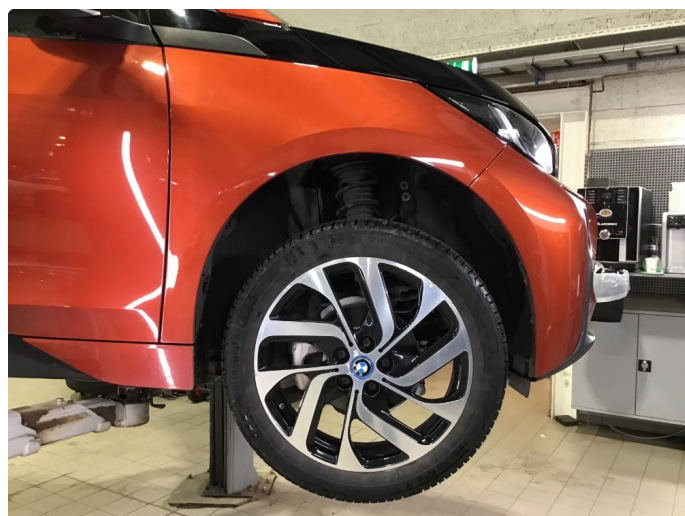
3.3 Noe sår vinterfalg h+v fram + h-bak.

3.3 Noe sår vinterfelg h+v fram + h-bak.

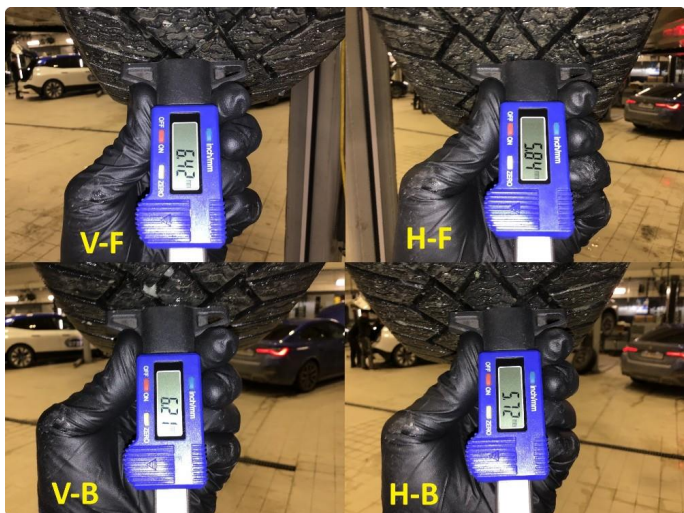
3.4 Mønsterdybde vinterdekk målt ved takst 06.12.2024, 125.862km.

VENSTRE FORAN	HØYRE FORAN	VENSTRE BAK	HØYRE BAK
MØNSTERDYBDE SOMMERDEKK (MM)	Selges uten dette dekksett			
MØNSTERDYBDE VINTERDEKK (MM)	6,4	5,8	6,2	5,7
BREMSEKLOSSER (MM)	6	6	10	10

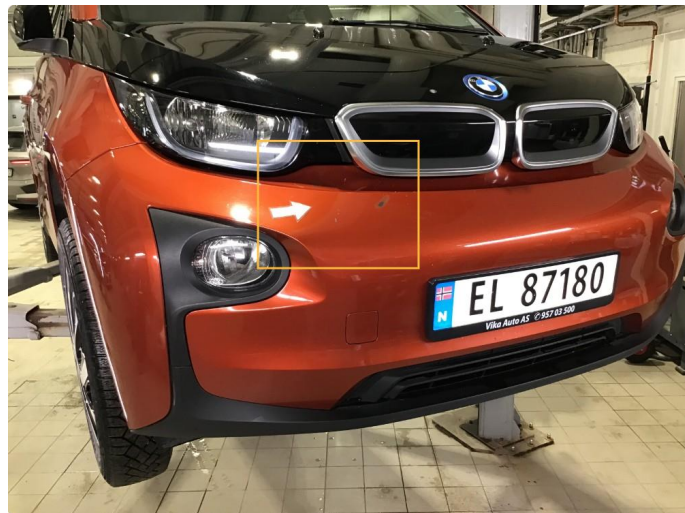
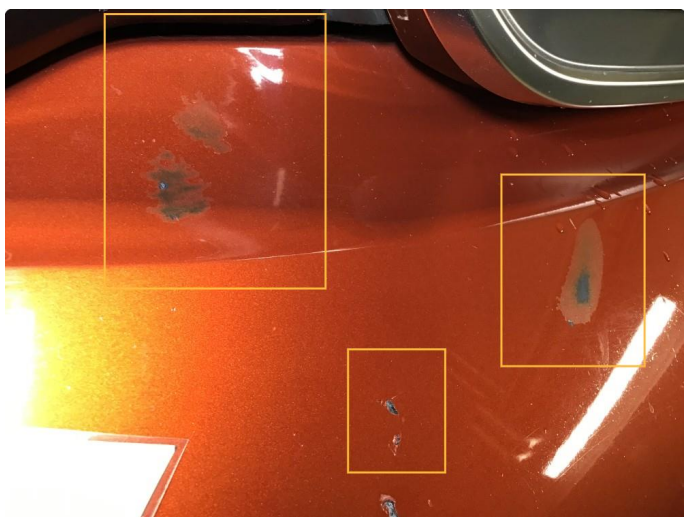
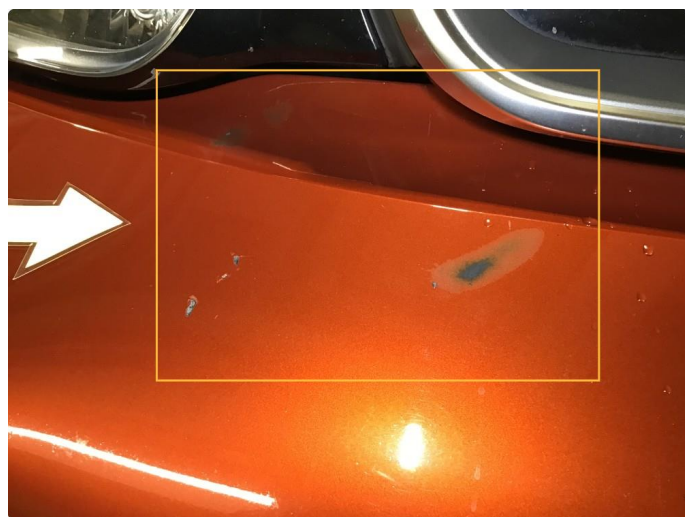
3.6 Lakkskader frontfanger.

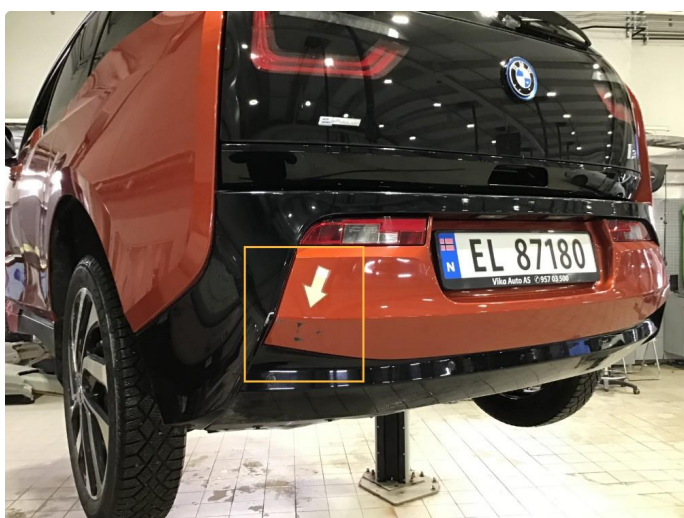
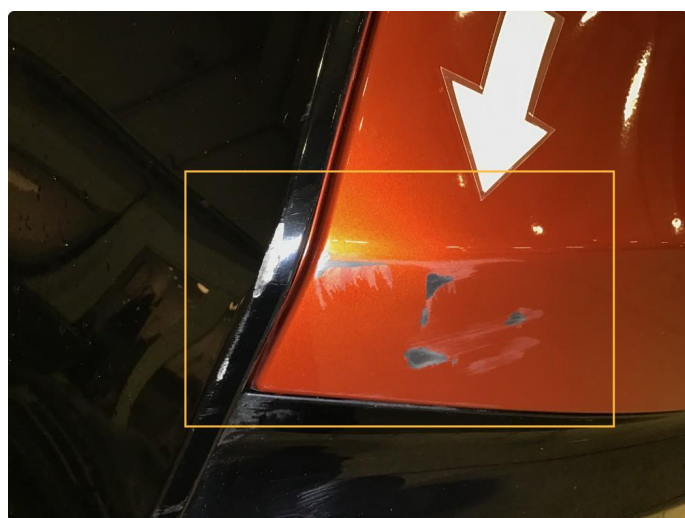
3.7 Lakkskader v-side bakfanger.

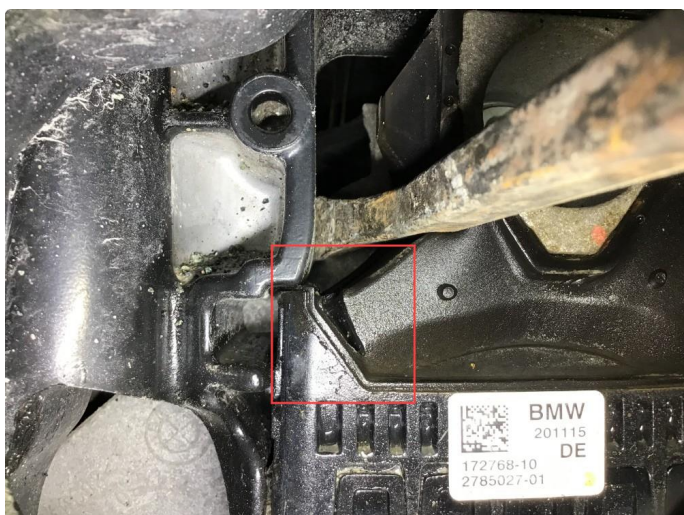
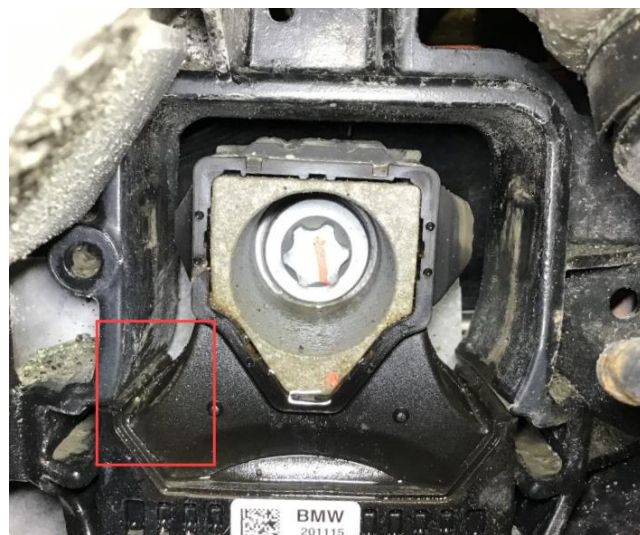
3.7 Støtfanger	Lakkskader v-side bakfanger.	bak - venstre
<b>4. MOTOR</b>		
4.1 Motorfester/-demper	Defekt motorfeste v-bak , sprukket i framkant.	venstre bak

4.1 Defekt motorfeste v-bak , sprukket i framkant.

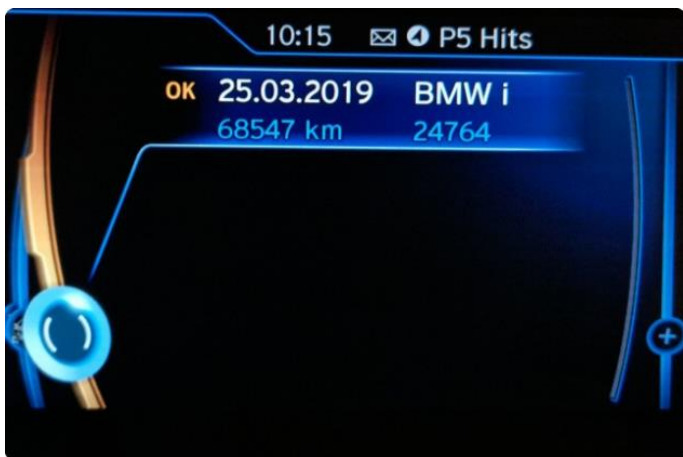
4.2 Ingen servicehistorikk før og etter service som er utført 25.03.2019.

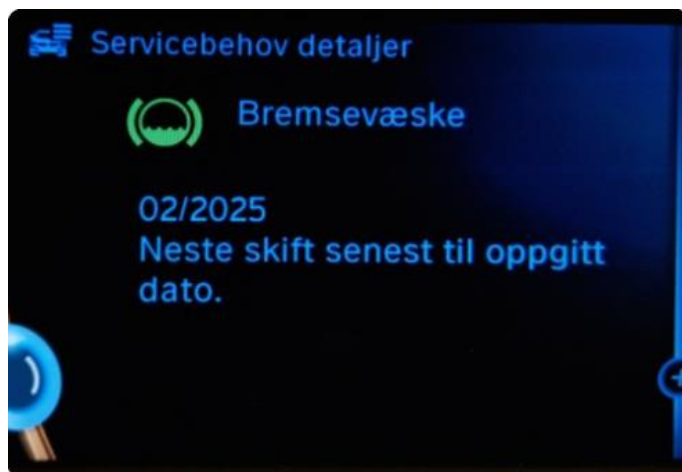
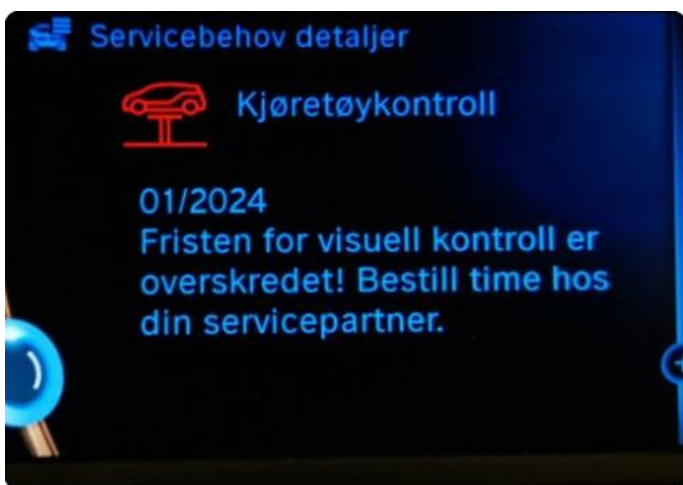
4.3 Lyser for service 01.2024 / 02.2025.

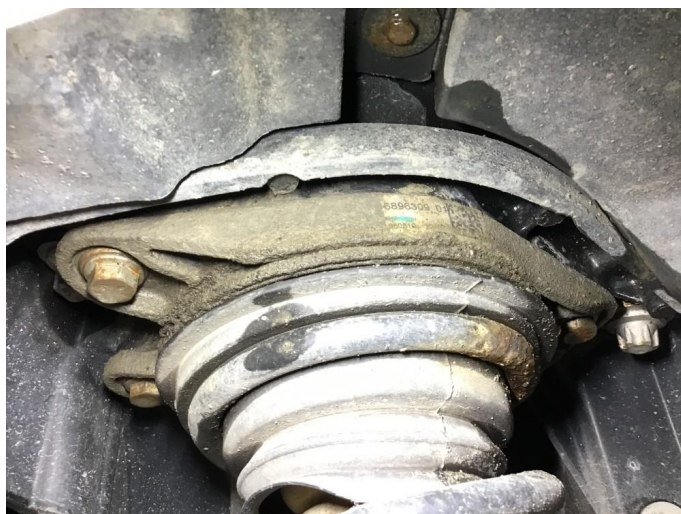
5.1 Fjærer/støtdemper	Fjærbeinslager slitt/defekt. Ulyd / Lugging / treghet fjærbeinslager h+v side fram.	venstre foran - høyre foran
5.2 Fjærer/støtdemper	Støvmansjett defekt. Sprukket støtdempermansjett h+v fram.	høyre foran - venstre foran

5.1 Fjærbeinslager slitt/defekt. Ulyd / Lugging / treghet fjærbeinslager h+v side fram.

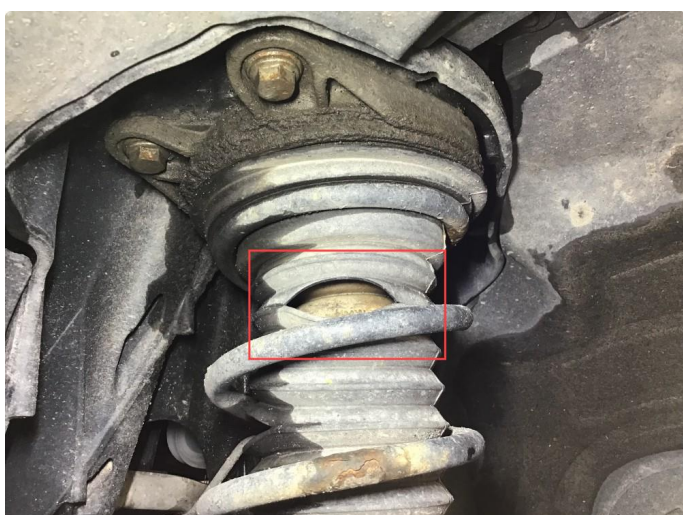
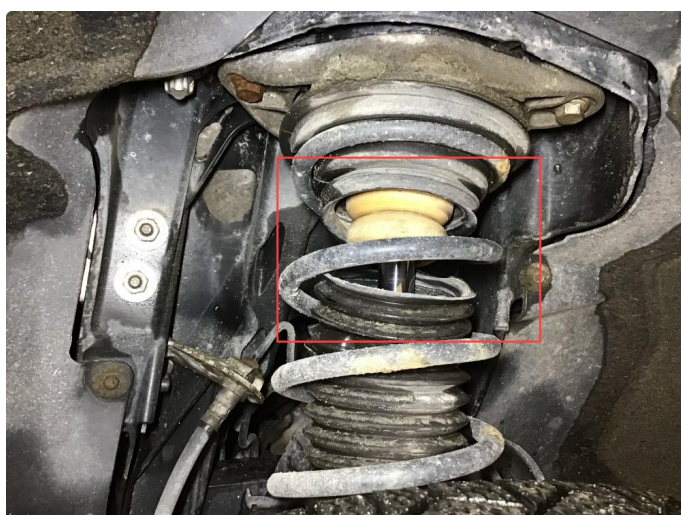
5.2 Støvmansjett defekt. Sprukket støtdempermansjett h+v fram.

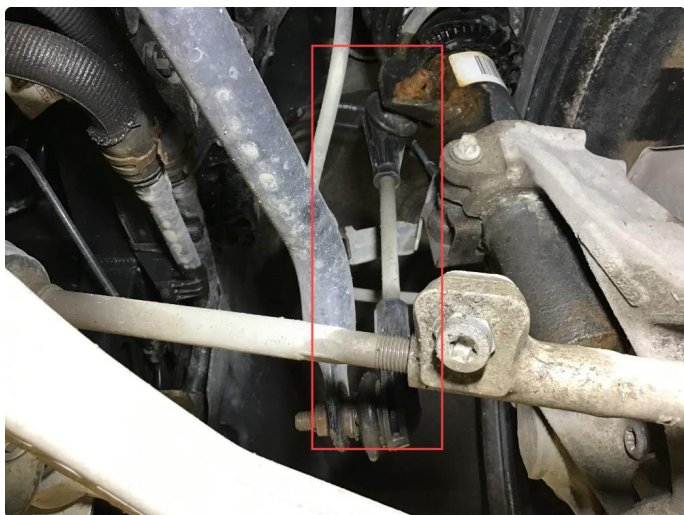
5.3 Stabilisatorer/stag	Slakke lenkearm vfram.	venstre foran
<b>6. BREMSER</b>		
6.1 Skiver	Rust bremseskiver bak , bremseklosser målt til 10mm.	bak
<b>7. INTERIØR</b>

5.3 Slakke lenkearm vfram.

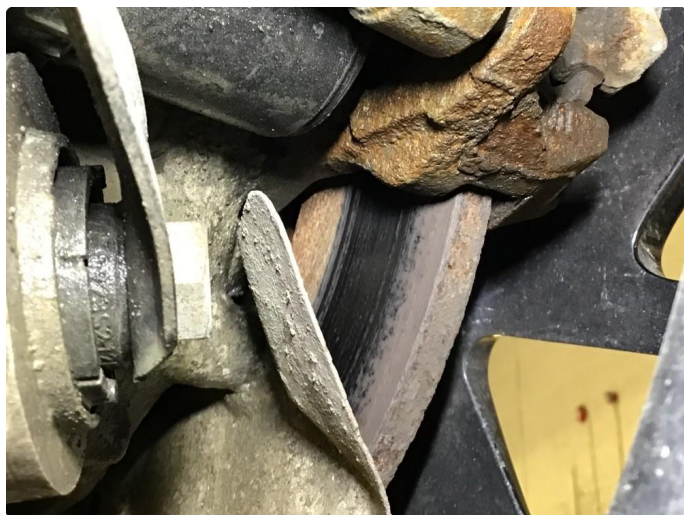
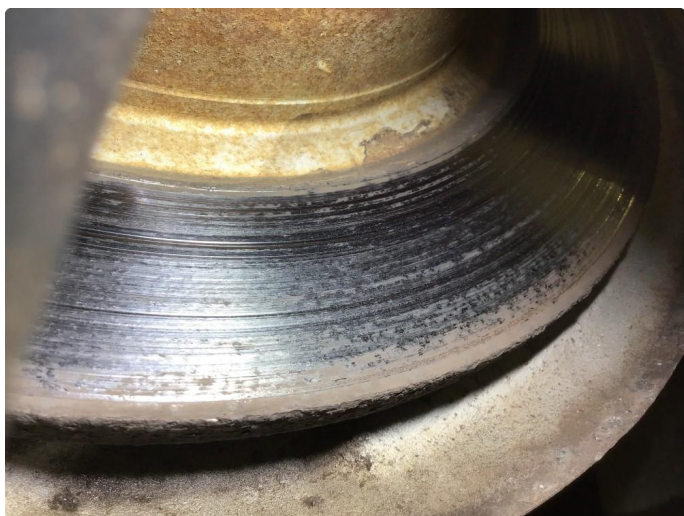
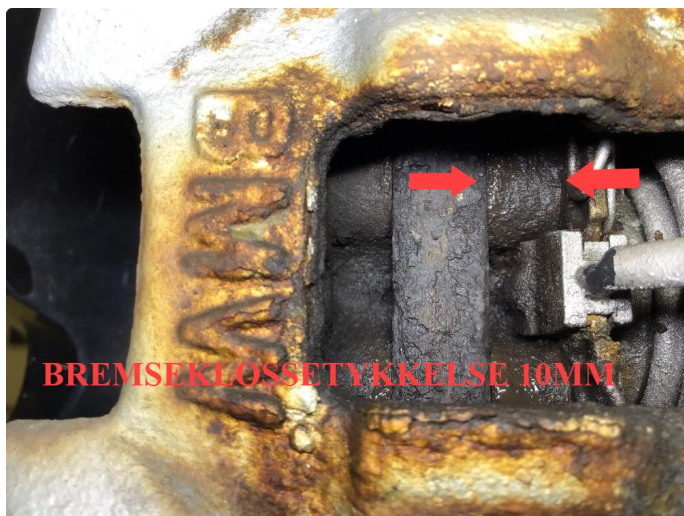
6.1 Rust bremseskiver bak , bremseklosser målt til 10mm.

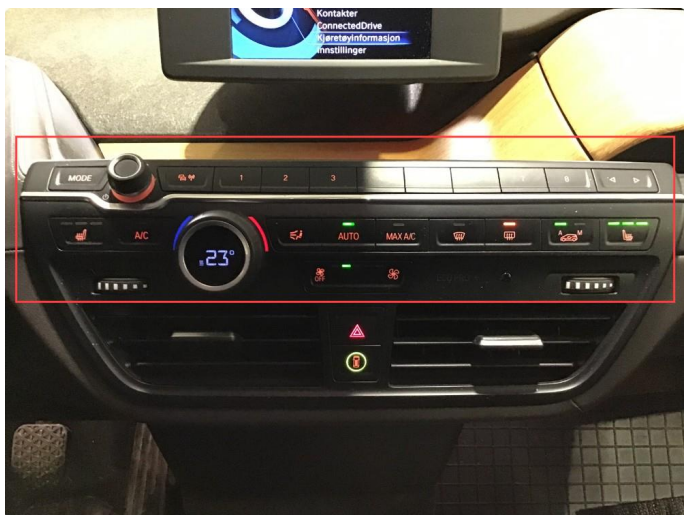
7.1 Instrumenter og brytere	Bryterbelysning virker ikke. LED indikator for av/på bryter til AC lever sitt eget liv, blinker / skrur seg av og på.	
<b>8. OPPLYSNINGER/KLARGJØRING</b>

7.1 Bryterbelysning virker ikke. LED indikator for av/på bryter til AC lever sitt eget liv, blinker / skruer seg av og på.

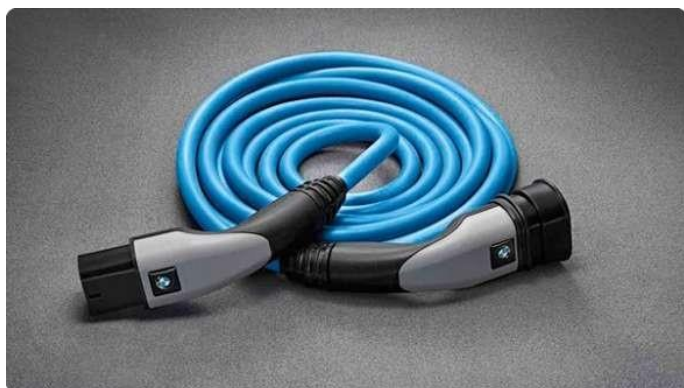
8.1 Ladekabel mangler
