BMW IX M60 4WD

TESTDATO: 08.08.2025

**EF10312**

NBF Tilstandsrapport er utarbeidet av Norges Bilbransjeforbund og Forbrukerrådet.

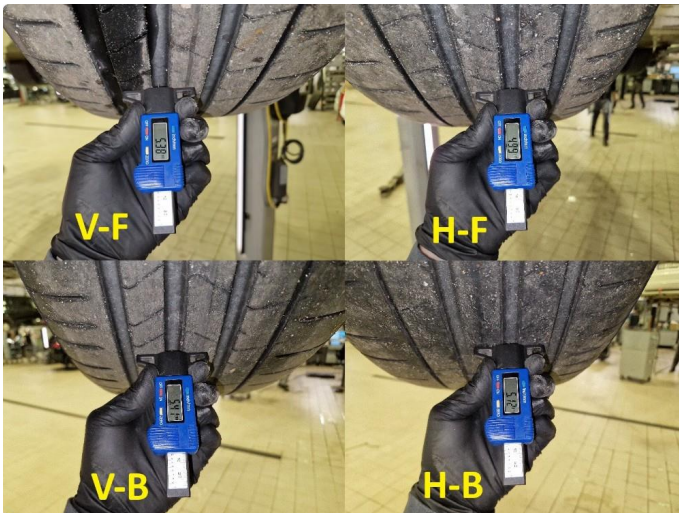
1.1 Dekkdybdemåling sommerdekk utført 30.06.2025 på km : 53380 .

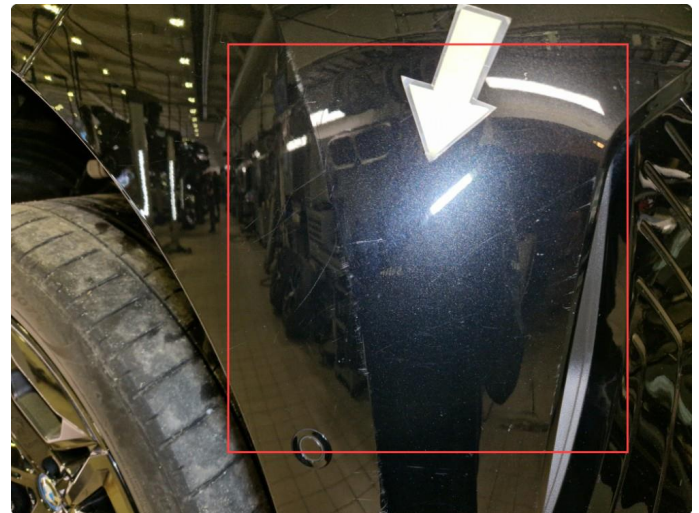
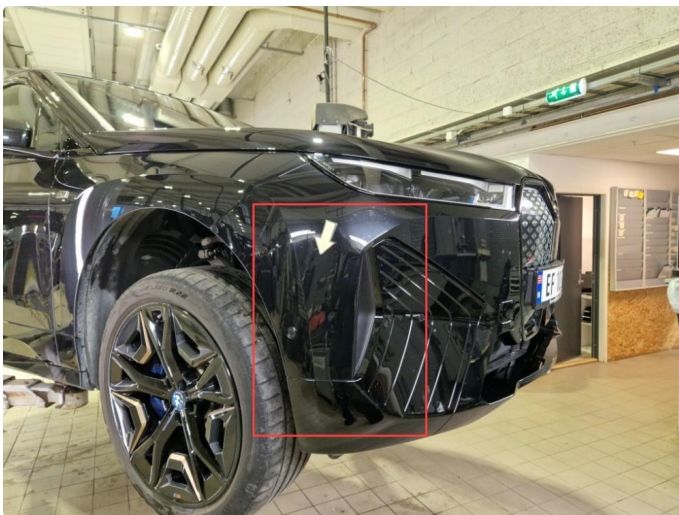
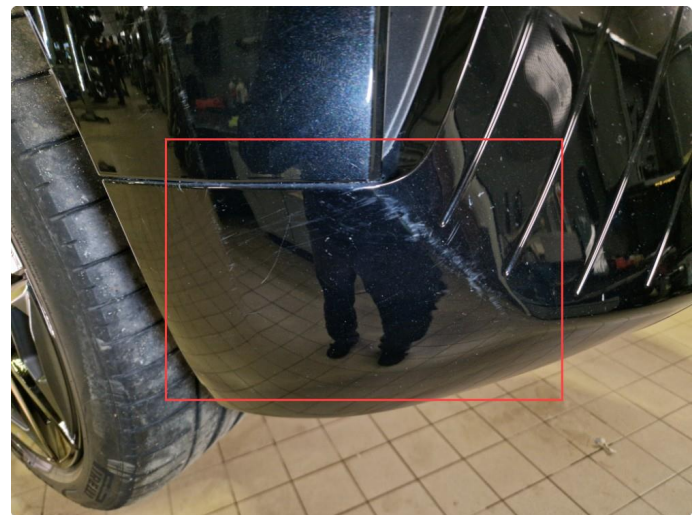
| Punkt | Beskrivelse | Plassering |
|---|---|---|
| 1.2 Støtfanger | Noe riper h-side frontfanger . | høyre - foran |

1.2 Noe riper h-side frontfanger .

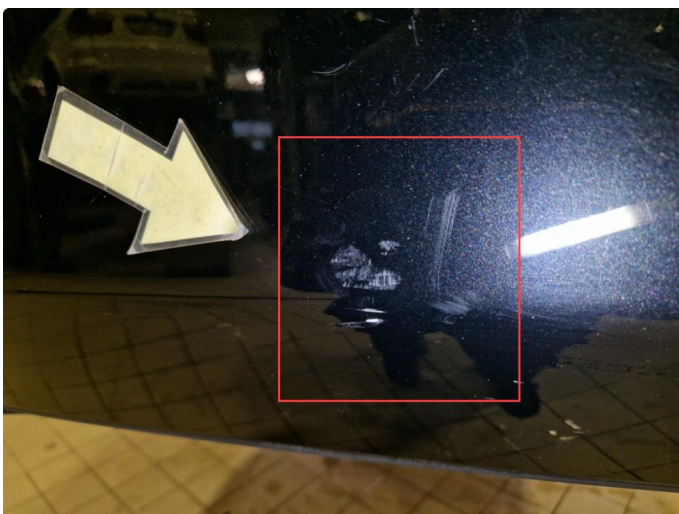
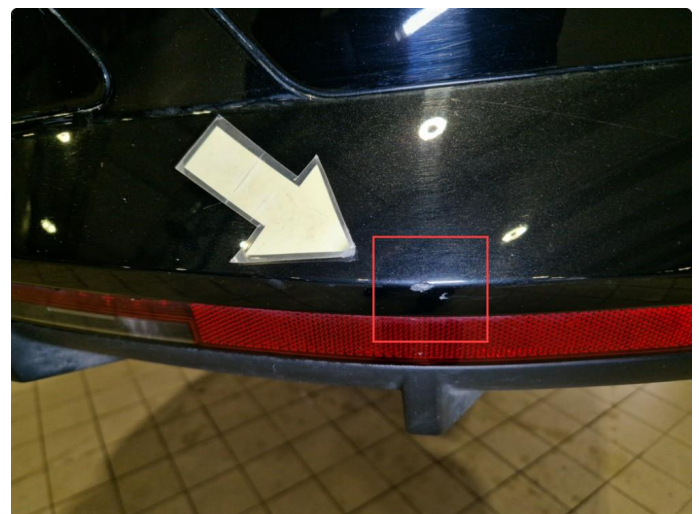
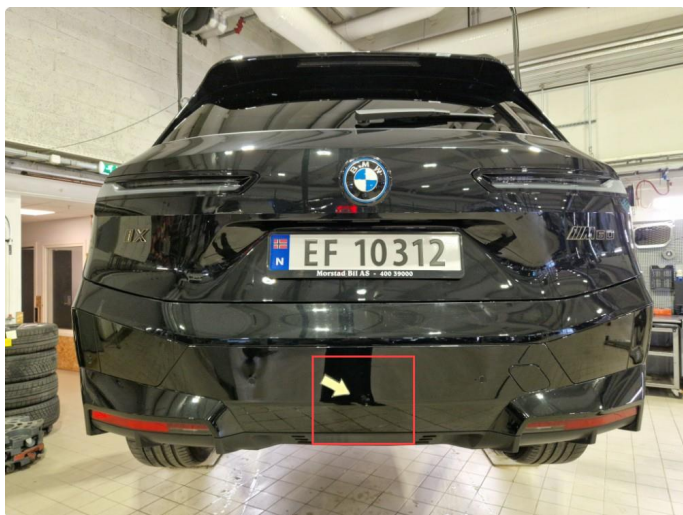
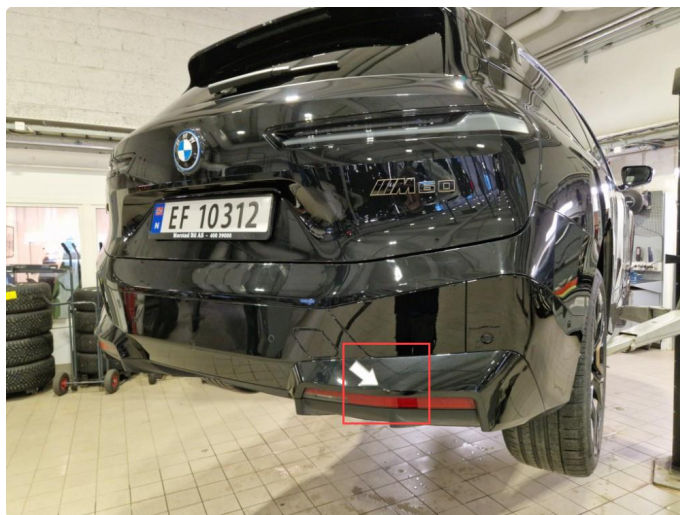
| Punkt | Beskrivelse | Plassering |
|---|---|---|
| 1.3 Støtfanger | Noe riper / sår midtre del + hside bakfanger . | høyre - bak - midten |

1.3 Noe riper / sår midtre del + hside bakfanger .

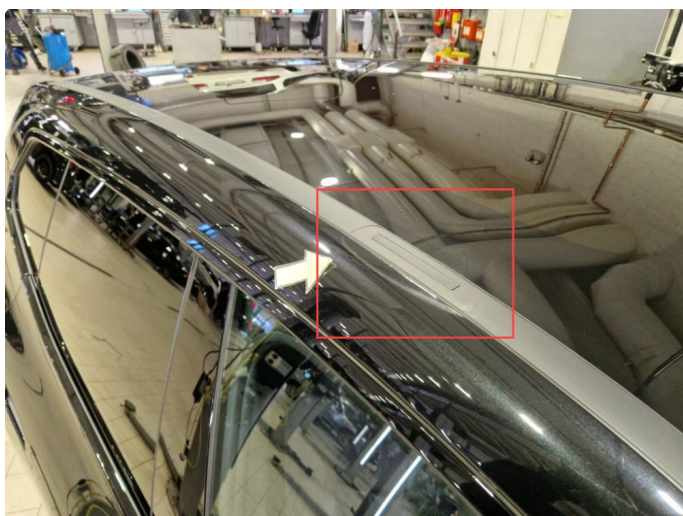
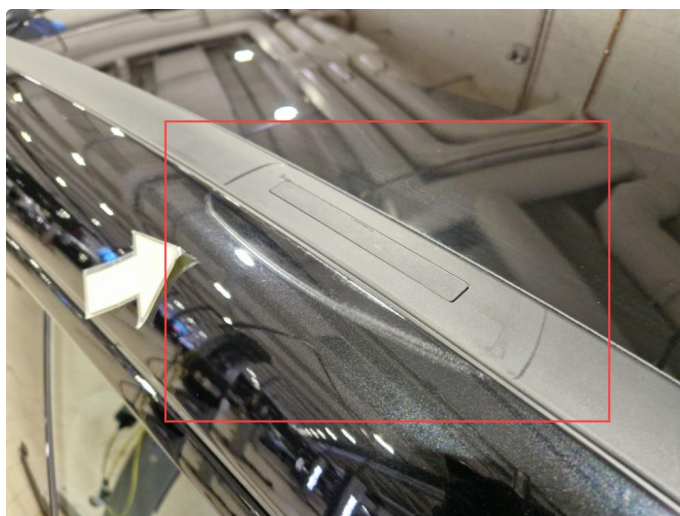
| Punkt | Beskrivelse | Plassering |
|---|---|---|
| 1.4 Tak | Noe merker etter lasteholdere fram / bak h+v side . | alle |

1.4 Noe merker etter lasteholdere fram / bak h+v side .

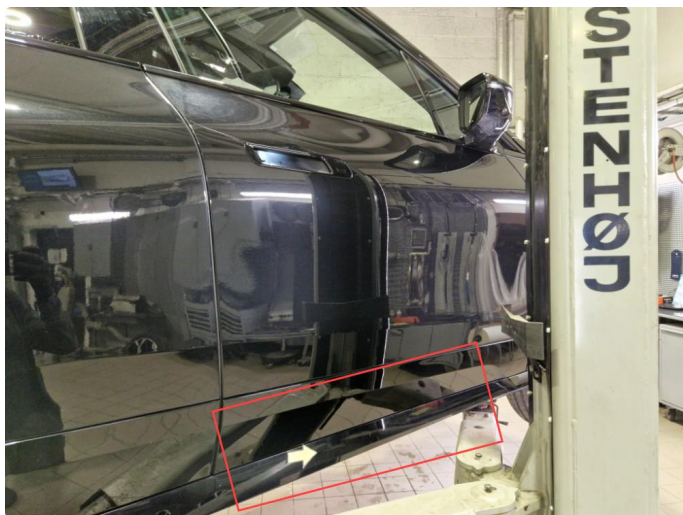
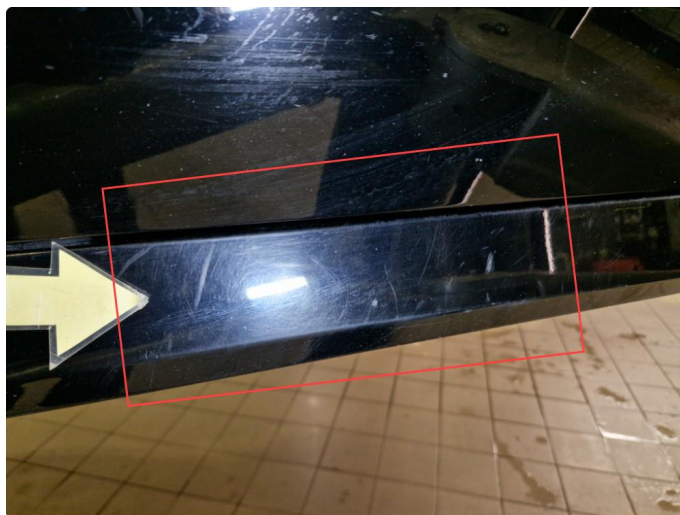
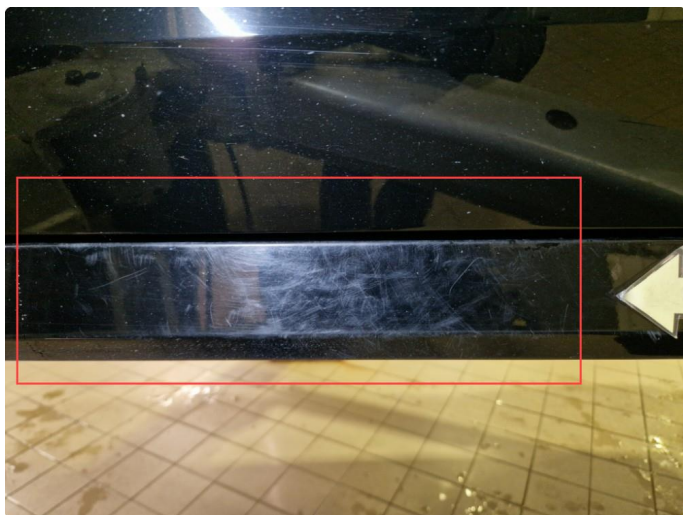
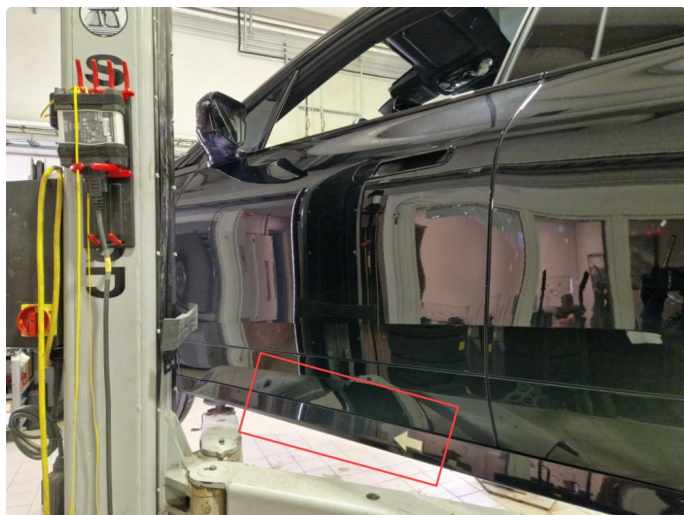
| Punkt | Beskrivelse | Plassering |
|---|---|---|
| 1.5 Kanal | Riper h+v side kanalskjørt . | venstre - høyre |

1.5 Riper h+v side kanalskjørt .

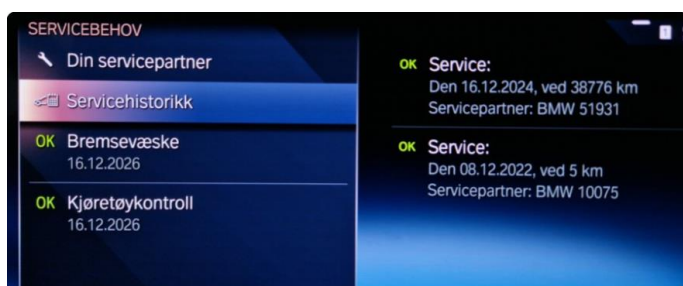
2.1 Neste service 16.12.2026 .
