**BMW X1 XDRIVE20D 190 HK AUTOMAT 4WD**
**TESTDATO: 09.12.2025**
**KODE: 1897419**

**VJ16098**

NBF Tilstandsrapport er utarbeidet av Norges Bilbransjeforbund og Forbrukerrådet.

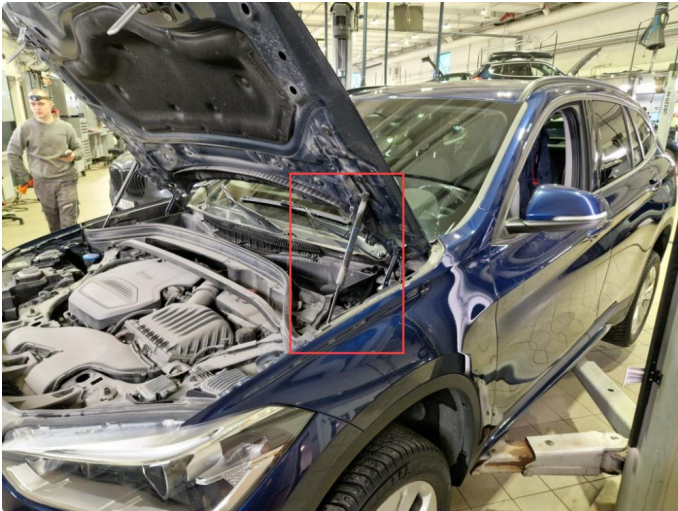
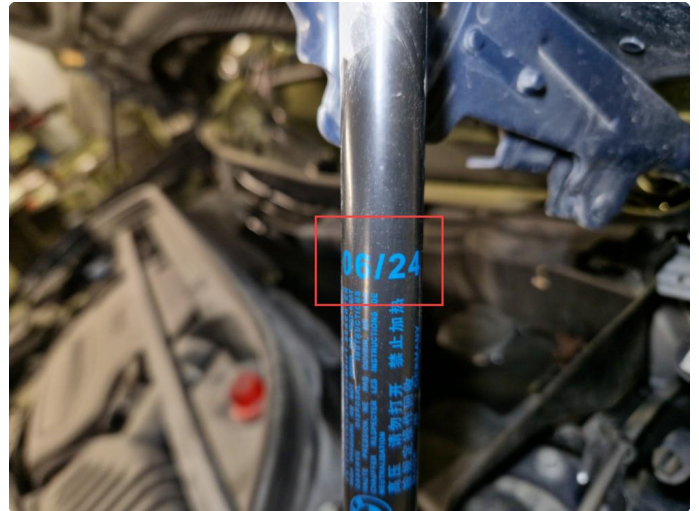
| Punkt | Beskrivelse | Plassering |
|---|---|---|
| 1.1 Panser | Serviceinterval panserdemper h+v side 06/2024. | venstre - høyre - foran |

1.1 Serviceinterval panserdemper h+v side 06/2024.

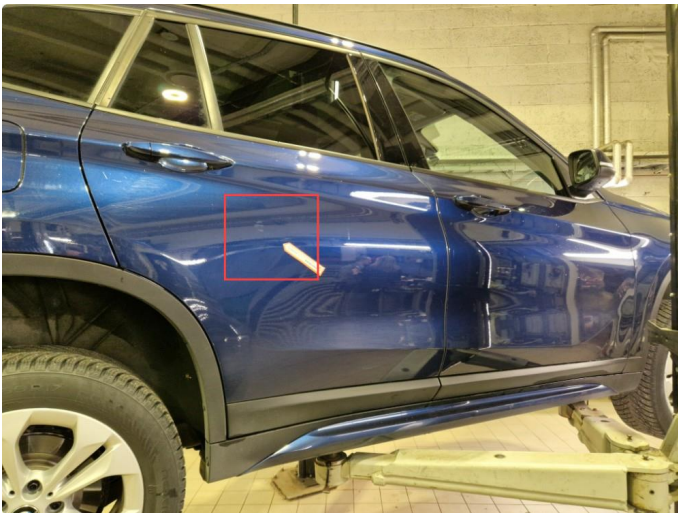
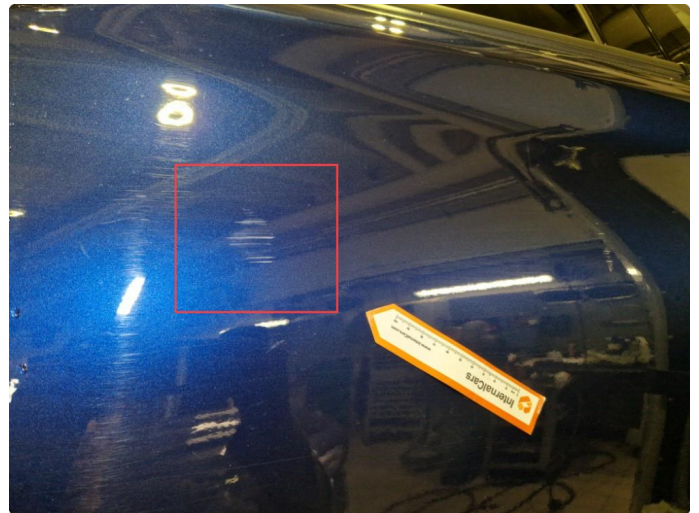
| Punkt | Beskrivelse | Plassering |
|---|---|---|
| 1.2 Dører | Noe riper h-bakdør, normal bruksslitasje. | høyre bak |

1.2 Noe riper h-bakdør, normal bruksslitasje.

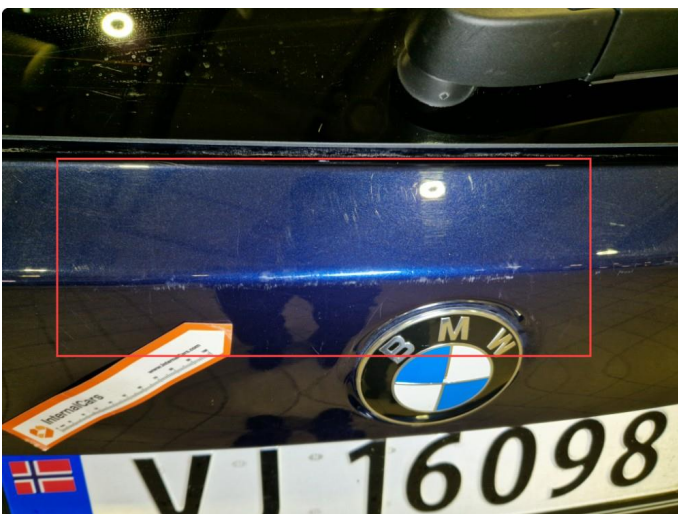
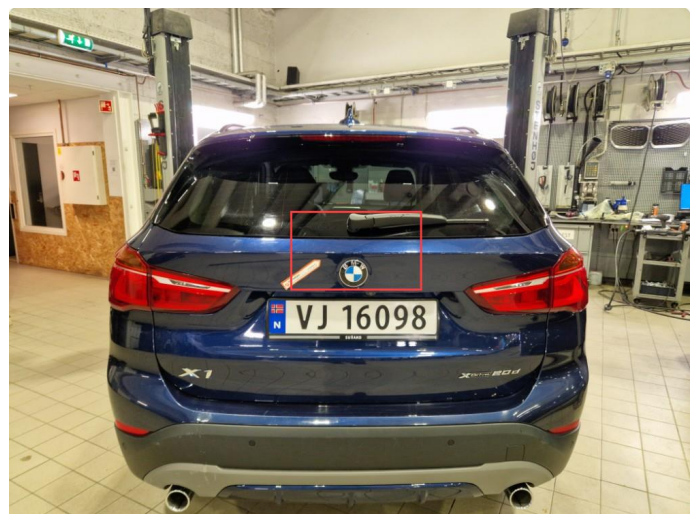
| Punkt | Beskrivelse | Plassering |
|---|---|---|
| 1.3 Bakluke | Noe riper / bruksmerker bakluke. Normal bruksslitasje. | bak |

1.3 Noe riper / bruksmerker bakluke. Normal bruksslitasje.

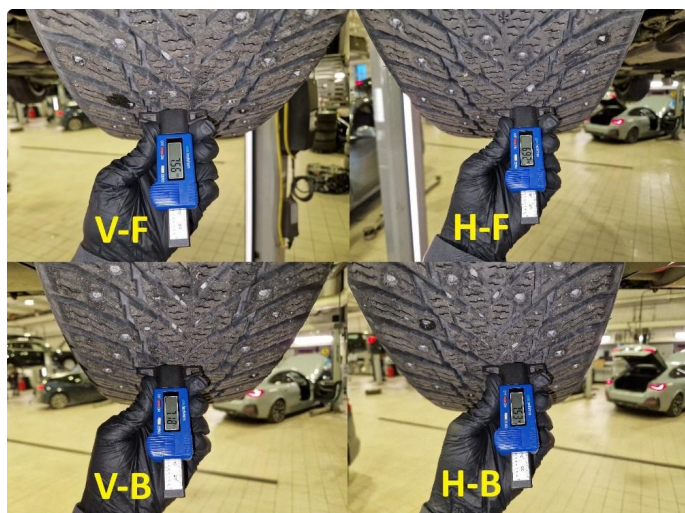
1.4 Dekkdybdemåling vinterdekk utført  
18.11.2025 på km : 82.880

| | VENSTRE FORAN | HØYRE FORAN | VENSTRE BAK | HØYRE BAK |
|---|---|---|---|---|
| MØNSTERDYBDE VINTERDEKK (MM) | 7,5 | 6,9 | 7,2 | 7,5 |

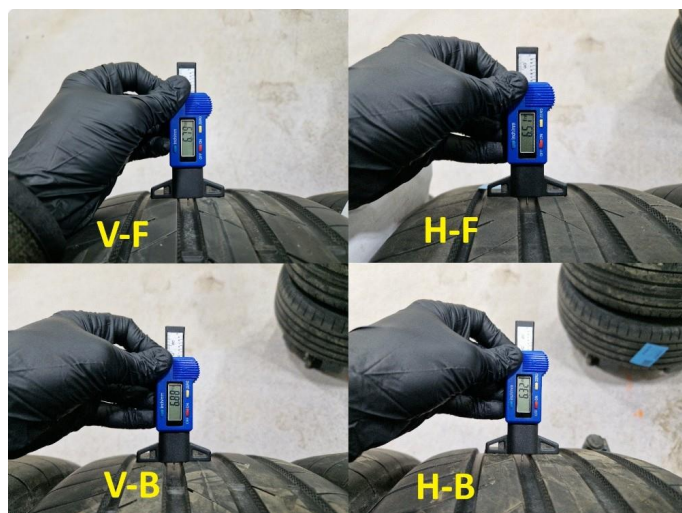
1.5 Dekkdybdemåling sommerdekk utført  
18.11.2025 på km : 82.880

| | VENSTRE FORAN | HØYRE FORAN | VENSTRE BAK | HØYRE BAK |
|---|---|---|---|---|
| MØNSTERDYBDE SOMMERDEKK (MM) | 6,8 | 6,5 | 6,9 | 6,3 |

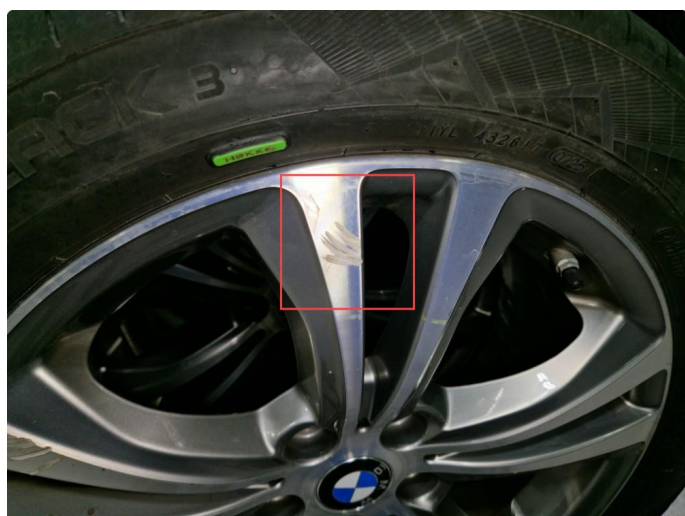
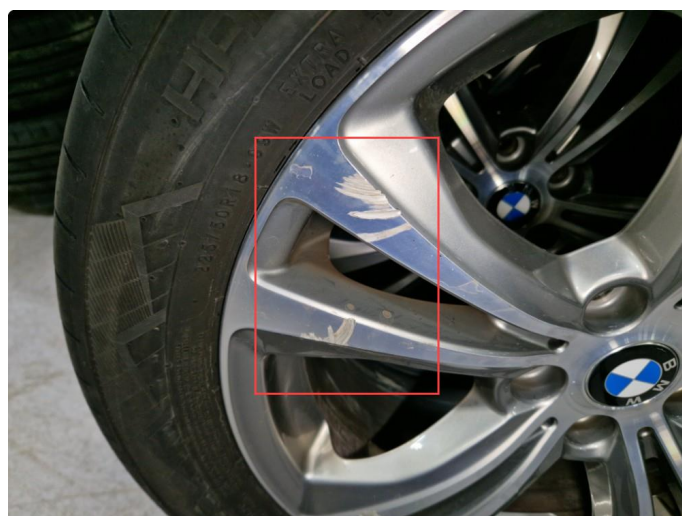
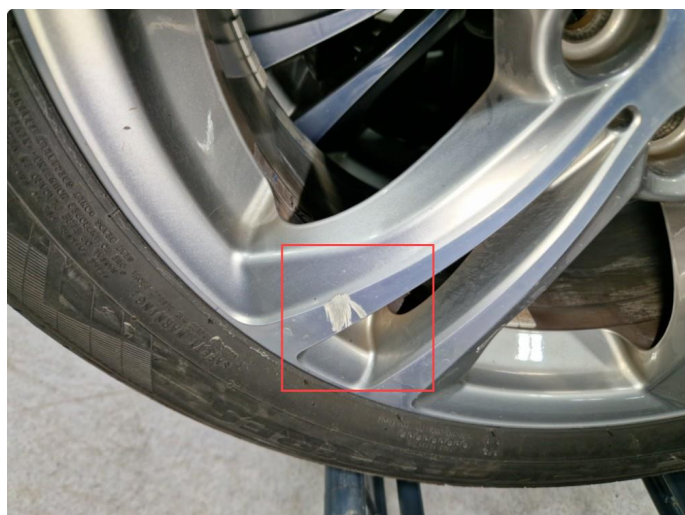
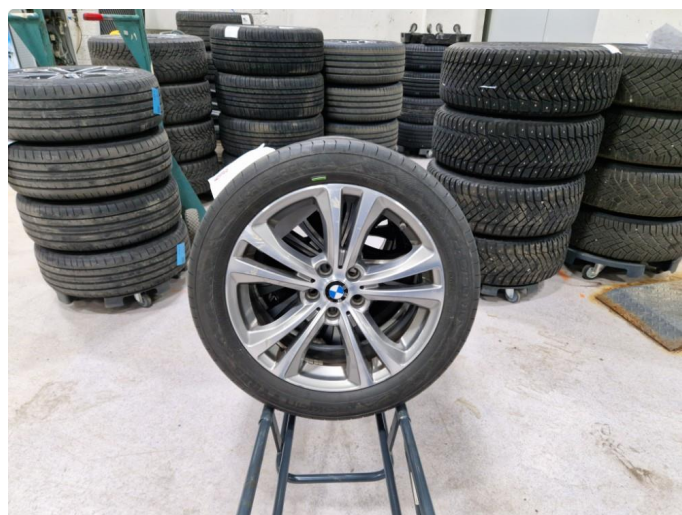
| Punkt | Beskrivelse | Plassering |
|---|---|---|
| 1.6 Dekk/Felger | Noe bruksmerker 1 stk sommerfelg. | |

1.6 Noe bruksmerker 1 stk sommerfelg.

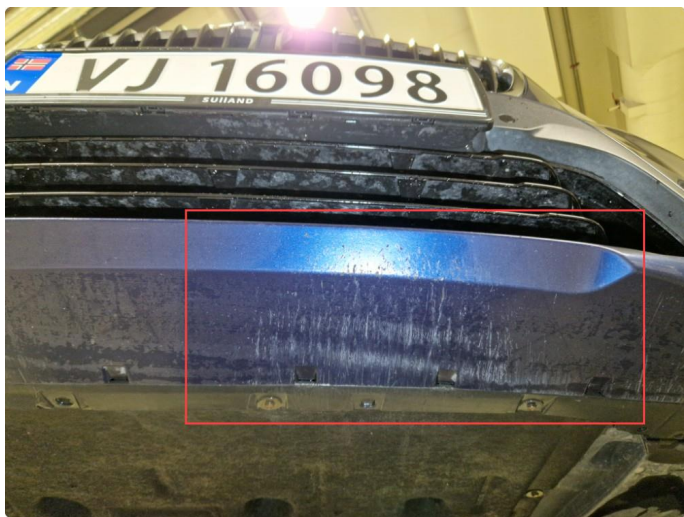
| Punkt | Beskrivelse | Plassering |
|---|---|---|
| 1.7 Støtfanger | Noe bruksmerker underside frontfanger. | foran - nede |

1.7 Noe bruksmerker underside frontfanger.

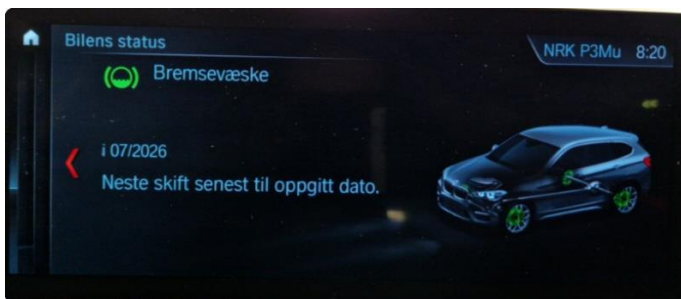
| Punkt | Beskrivelse | Plassering |
|---|---|---|
| 2.1 Service | Neste service 07/2026. | |

2.1 Neste service 07/2026.
