BMW X1 XDRIVE25E 4WD
TESTDATO: 14.03.2025
KODE: 1666179

VJ28628

NBF Tilstandsrapport er utarbeidet av Norges Bilbransjeforbund og Forbrukerrådet.

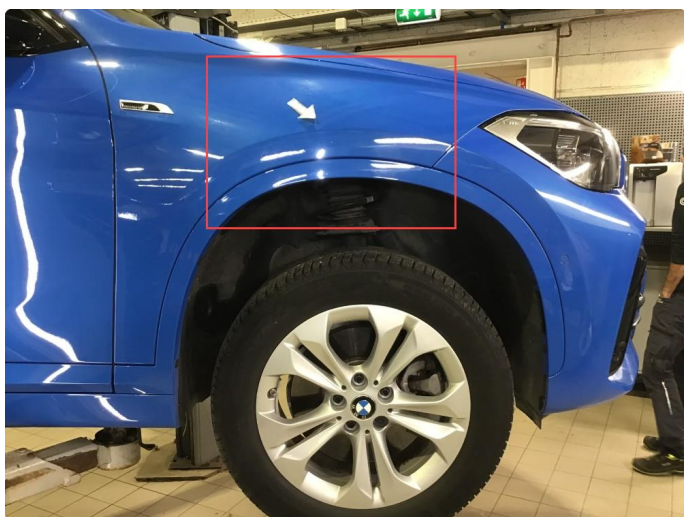
1.1 Høyre fremdør, Høyre bakdør, høyre fremskjerm, høyre bakskjerm og strørfanger fremme er tidligere opplakkert. Vi har ingen info om at bilen har hatt større skader enn lakkering av angitte plasser. Vi har gått over utført jobb på vårt sertifiserte BMW karosseriverksted.

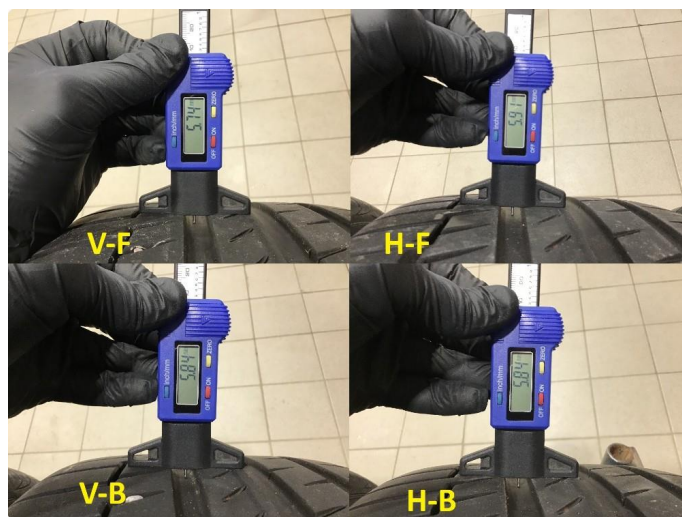
1.2 Mønsterdybde sommerdekk målt ved takst 12.11.2024, 21.691km.

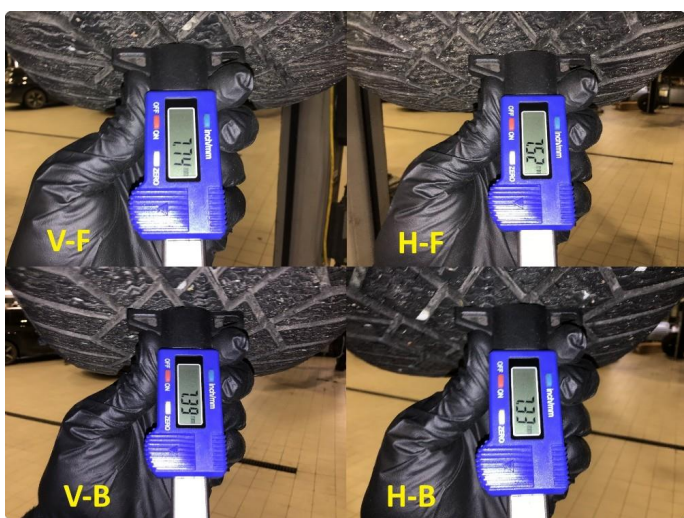
1.3 Mønsterdybde vinterdekk målt ved takst 12.11.2024, 21.691km.

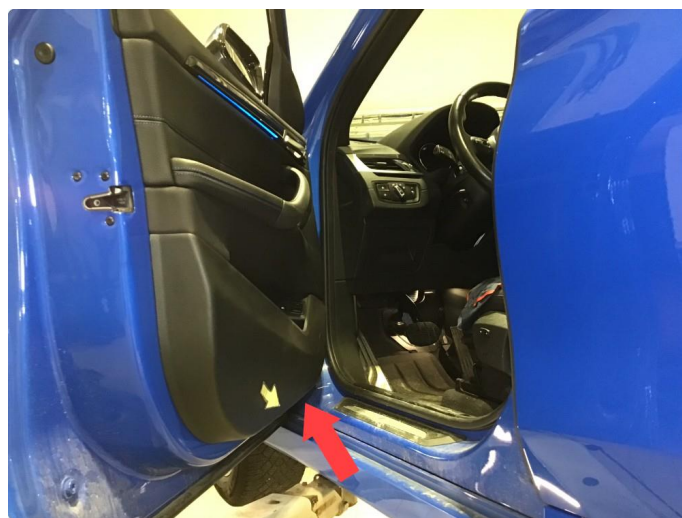
3.1 Bruksmerke på dørtrekk.

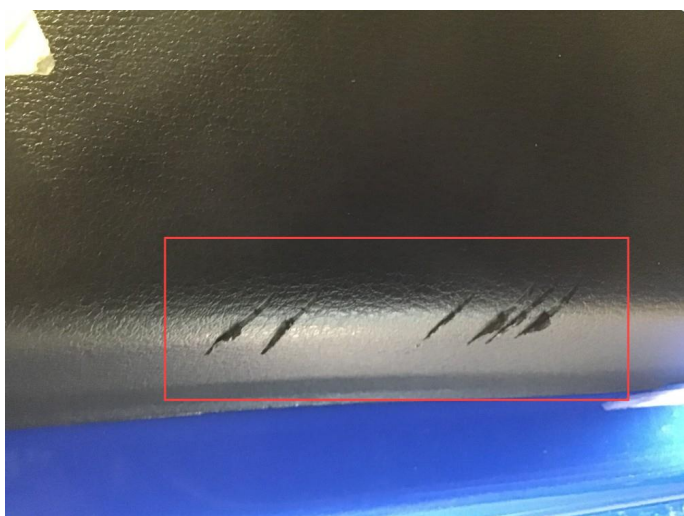
3.1 Bruksmerke på dørtrekk.

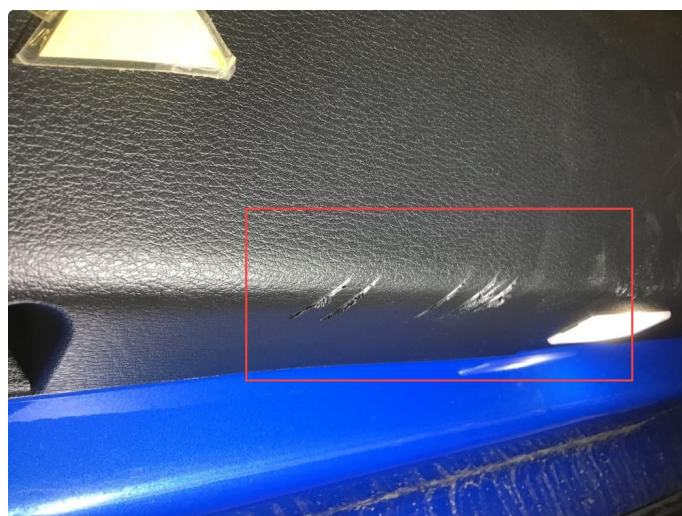
3.1 Bruksmerke på dørtrekk.
