**BMW X1 XDRIVE25E 4WD**
**TESTDATO: 07.03.2024**
**KODE: 1364029**

<b>VJ30435</b>	<b>35 989 KM</b>	<b>17.06.2022</b> Førstegang registrert	<b>Bensin hybrid</b> - Ladbar hybrid
----------------	------------------	--	---

NBF Tilstandsrapport er utarbeidet av Norges Bilbransjeforbund og Forbrukerrådet.

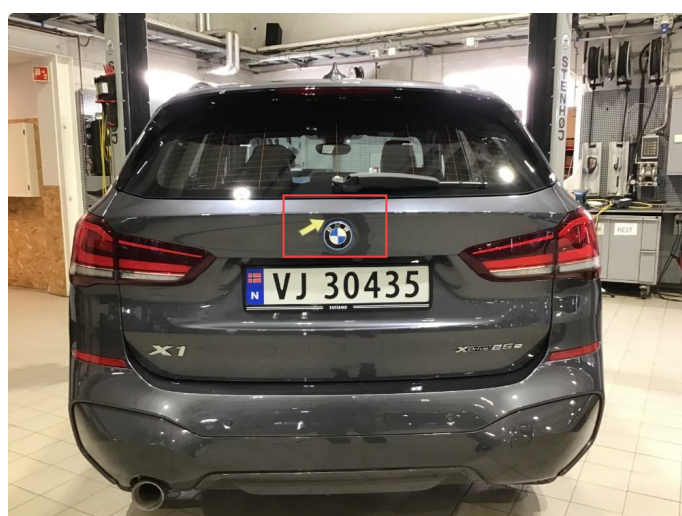
1.2 Noen lakksår på bakluke, flikkes og poleres.

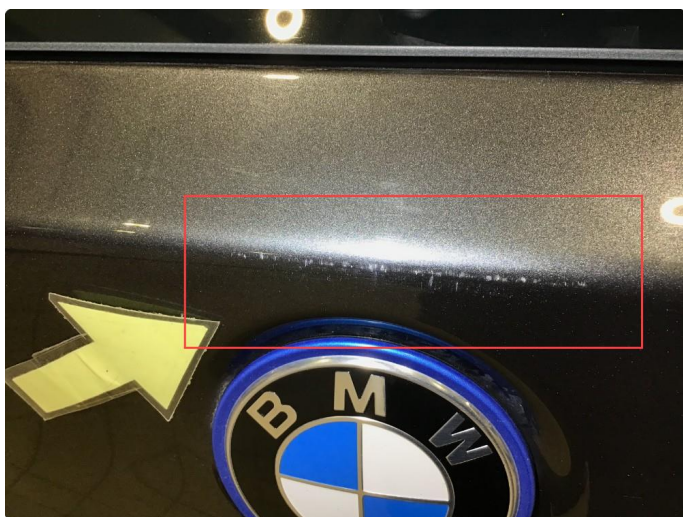
1.2 Noen lakksår på bakluke, flikkes og poleres.

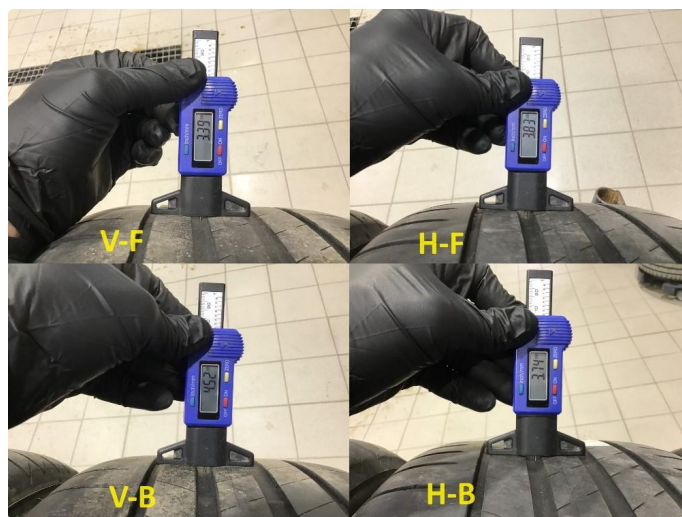
1.3 Mønsterdybde sommerdekk målt ved takst 28.02.24, 35.989km.

VENSTRE FORAN	HØYRE FORAN	VENSTRE BAK	HØYRE BAK
MØNSTERDYBDE SOMMERDEKK (MM)	3,4	3,8	4,5	3,7
MØNSTERDYBDE VINTERDEKK (MM)	7,3	6,8	7,8	7,2
BREMSEKLOSSER (MM)	10	10	10	10

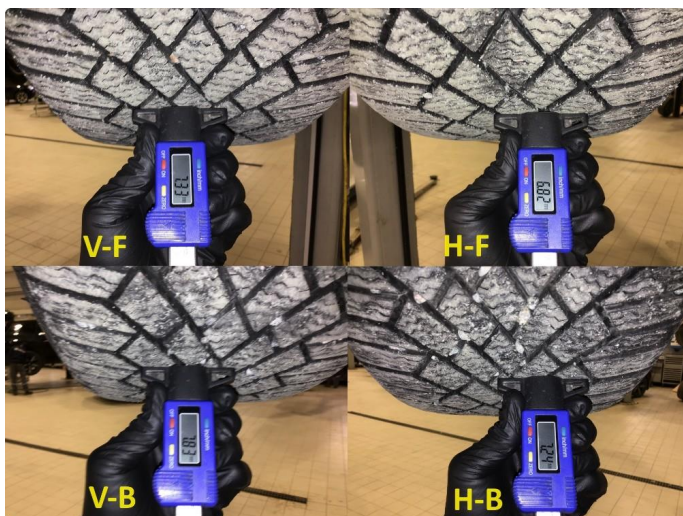
1.4 Mønsterdybde vinterdekk målt ved takst 28.02.24, 35.989km.

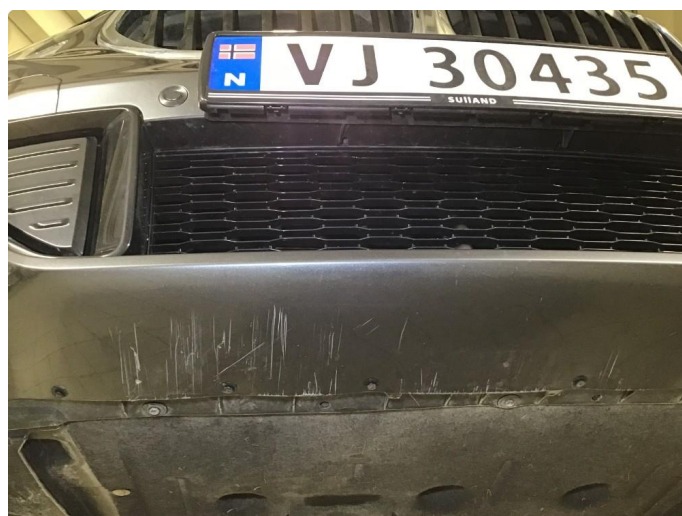
1.5 Noe skrubbermerker underkant fremfanger, regnes som normal bruksslitasje.

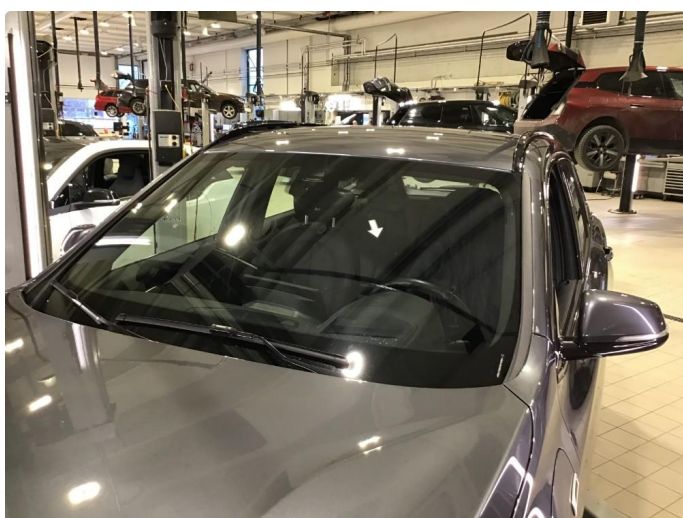
1.6 Noe steinsprut frontrute, for små til å repareres.

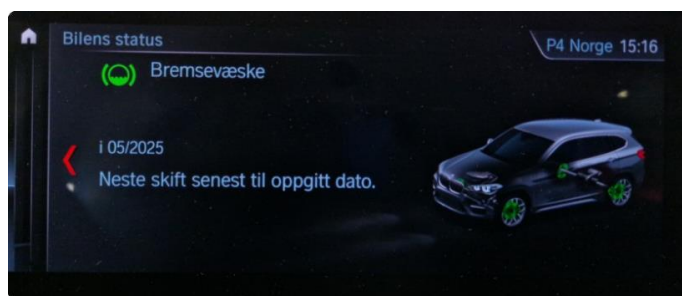
2.1 Neste service 05/2025. Bilen har en aktiv serviceavtale til bilen er 3år eller har gått 60.000km, hva som først inntreffer.
