FORD MUSTANG MACH-E 4WD

TESTDATO: 06.11.2025

EF60913

NBF Tilstandsrapport er utarbeidet av Norges Bilbransjeforbund og Forbrukerrådet.

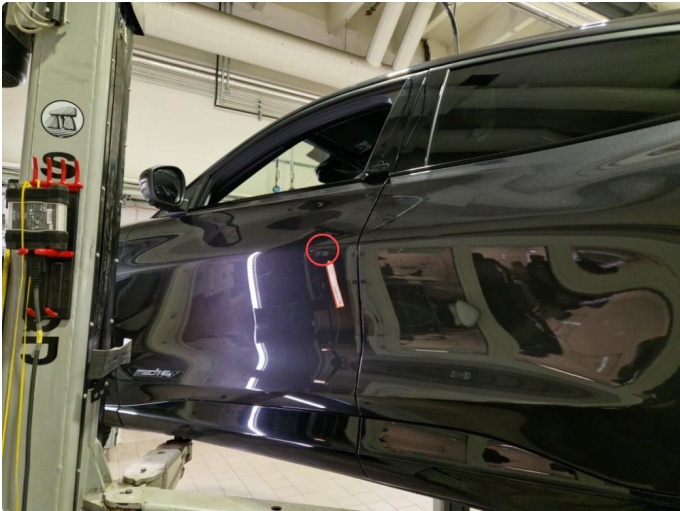
| Punkt | Beskrivelse | Plassering |
|---|---|---|
| 1.1 Dører | liten p-bulk v-framdør ( Normal bruksslitasje ) | venstre foran |

1.1 Liten p-bulk v-framdør ( Normal bruksslitasje )

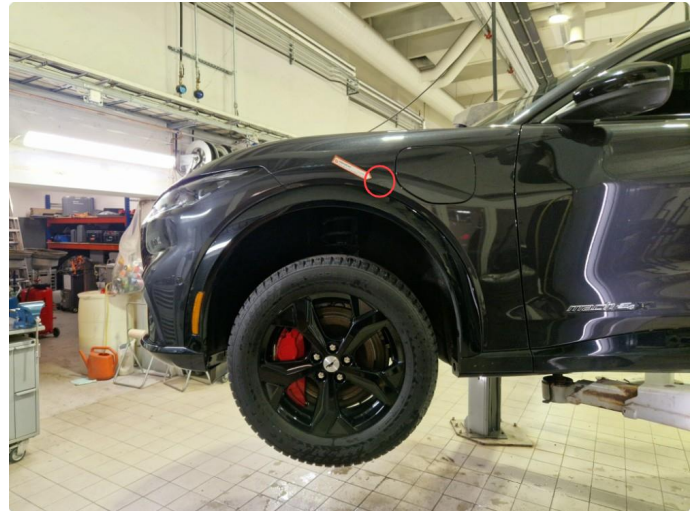
| Punkt | Beskrivelse | Plassering |
|---|---|---|
| 1.2 Skjermer | liten p-bulk v-framskjerm ( Normal bruksslitasje ) | venstre foran |

1.2 Liten p-bulk v-framskjerm ( Normal bruksslitasje )

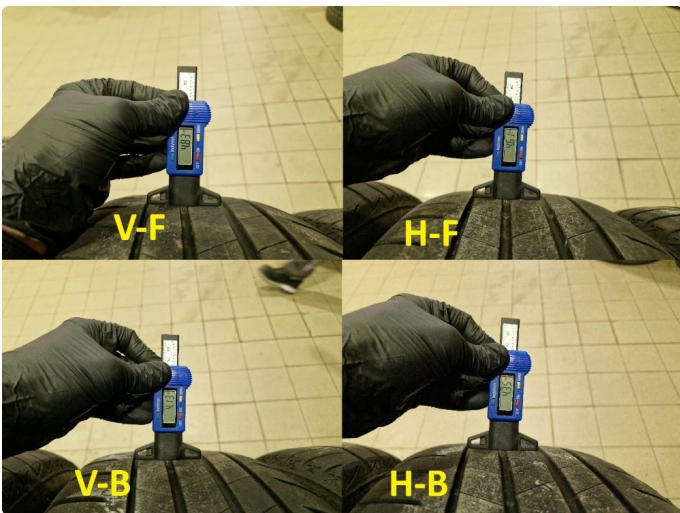
1.3 Mønsterdybde sommerdekk målt ved takst 31.10.2025, 32.153km.

| | VENSTRE FORAN | HØYRE FORAN | VENSTRE BAK | HØYRE BAK |
|---|---|---|---|---|
| MØNSTERDYBDE SOMMERDEKK (MM) | 4,8 | 4,6 | 4,1 | 4,3 |

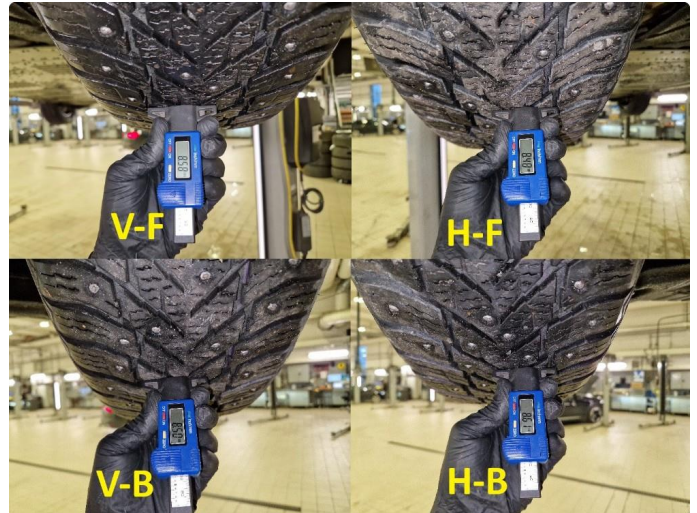
1.4 Mønsterdybde vinterdekk målt ved takst 31.10.2025, 32.153km.

| | VENSTRE FORAN | HØYRE FORAN | VENSTRE BAK | HØYRE BAK |
|---|---|---|---|---|
| MØNSTERDYBDE VINTERDEKK (MM) | 8,6 | 8,5 | 8,5 | 8,6 |

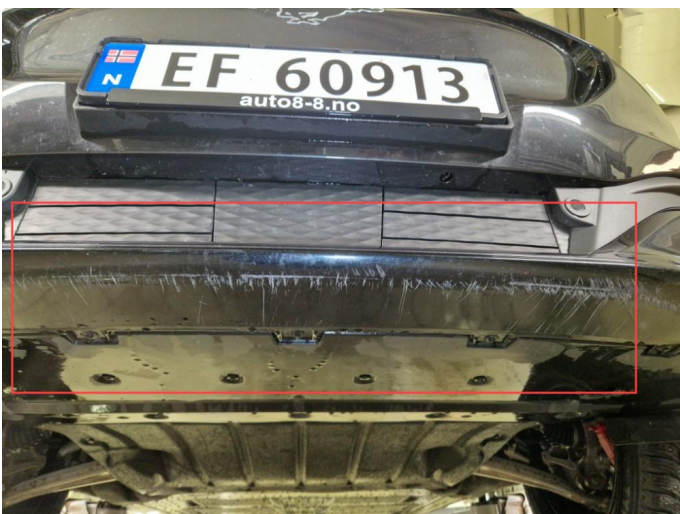
| Punkt | Beskrivelse | Plassering |
|---|---|---|
| 1.5 Støtfanger | Noen skrubbemerker underkant fremfanger, normal bruksslitasje. | foran - nede |

1.5 Noen skrubbermerker underkant fremfanger, normal bruksslitasje.
