**BMW 225XE IPERFORMANCE 4WD**
**TESTDATO: 06.03.2025**
**KODE: 1658211**

<b>XK27080</b>

NBF Tilstandsrapport er utarbeidet av Norges Bilbransjeforbund og Forbrukerrådet.

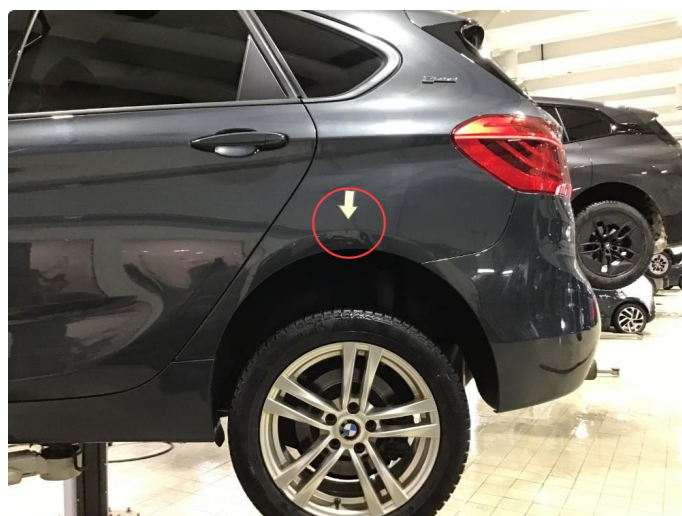
1.2 Liten p-bulk v-bakskjerm ( Normal bruksslitasje )

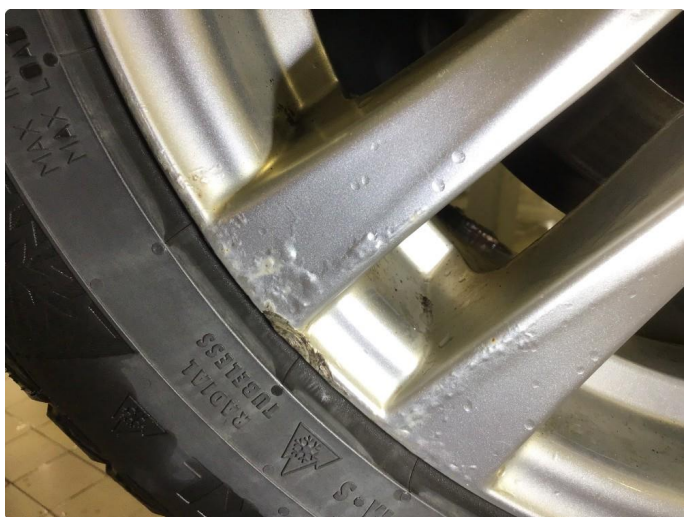
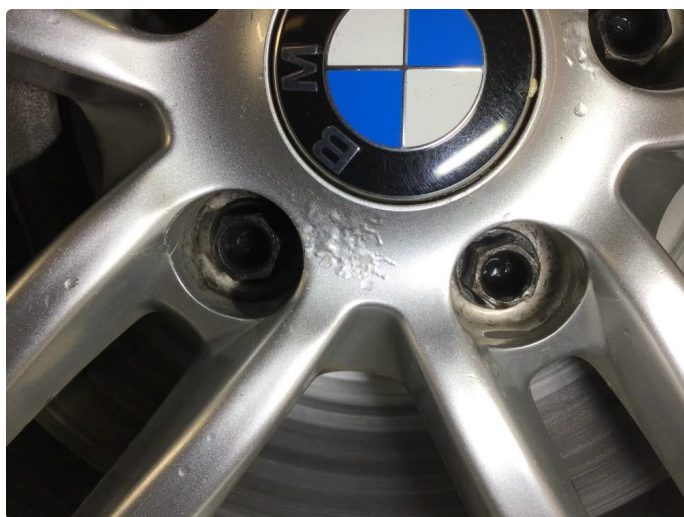
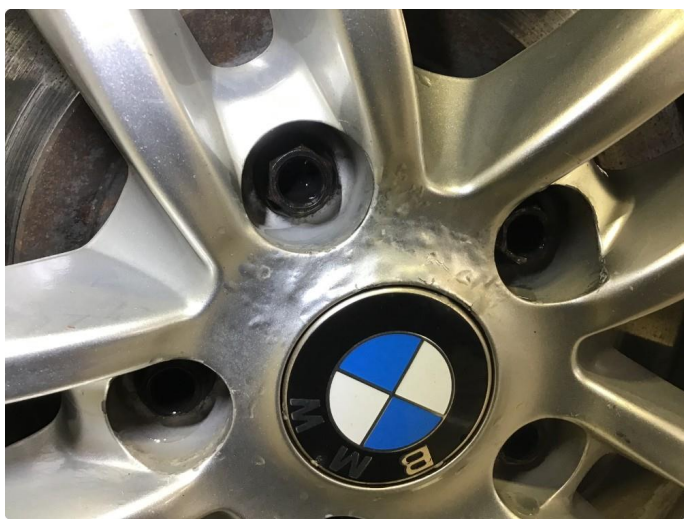
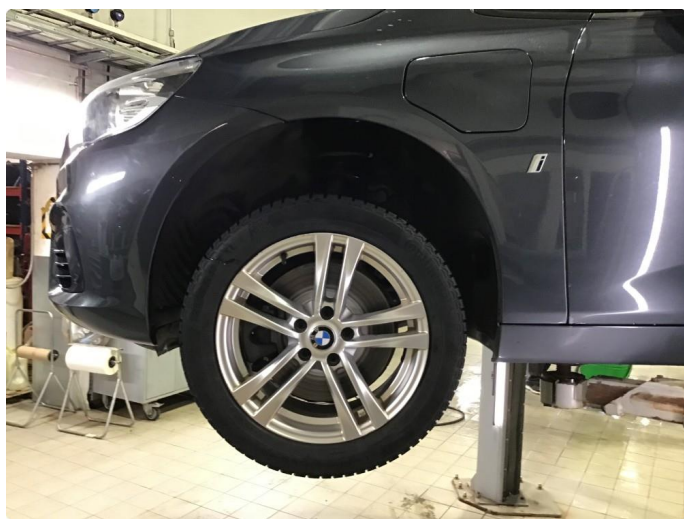
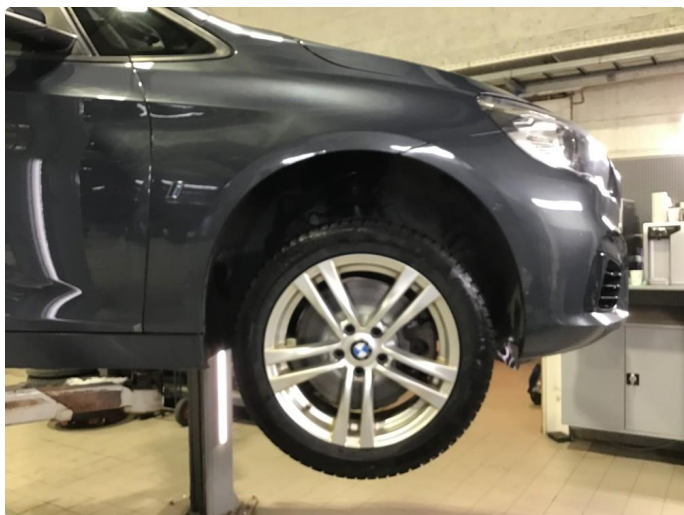
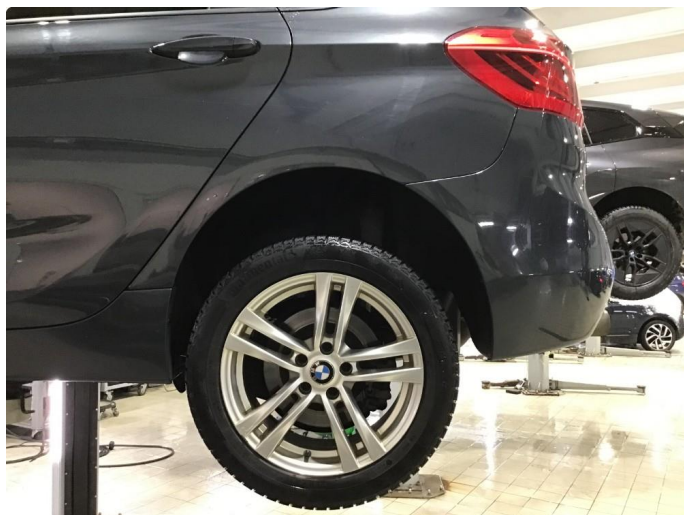
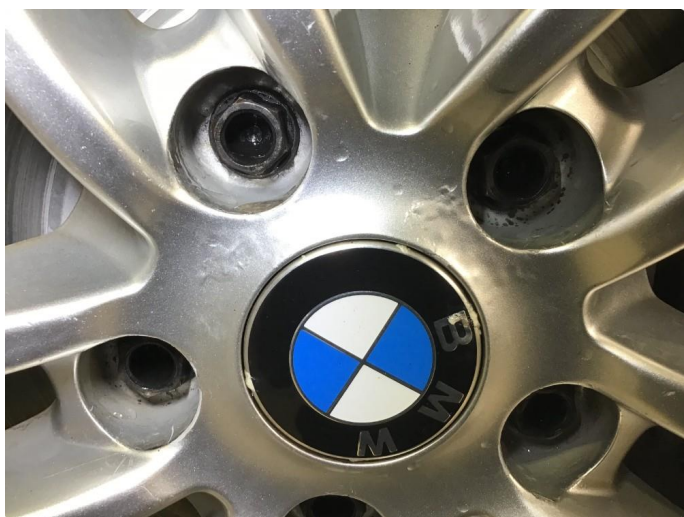
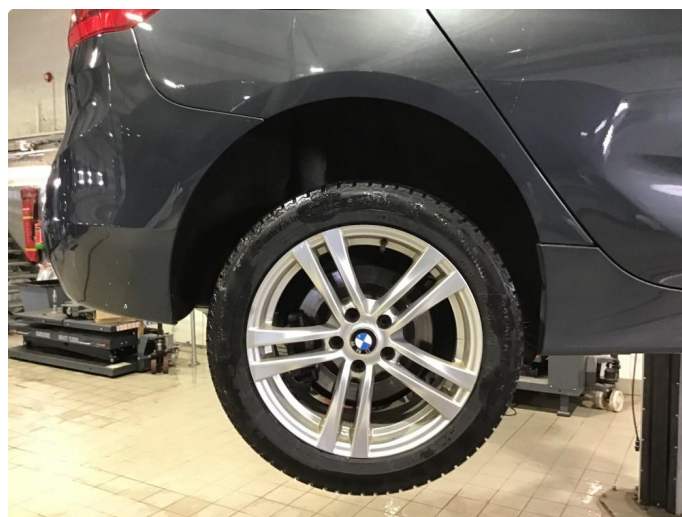
1.3 Noe korrodreing på vinterfelger.

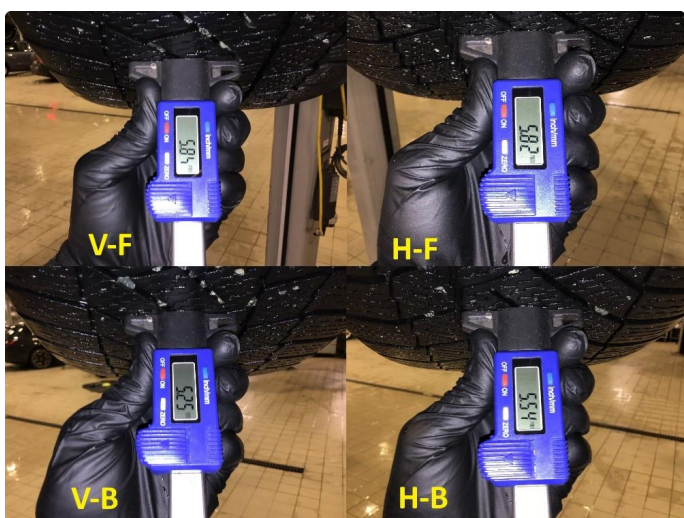
1.4 Mønsterdybde vinterdekk målt ved takst 16.12.2024, 83.031km. Nye dekk påsatt etter takst.

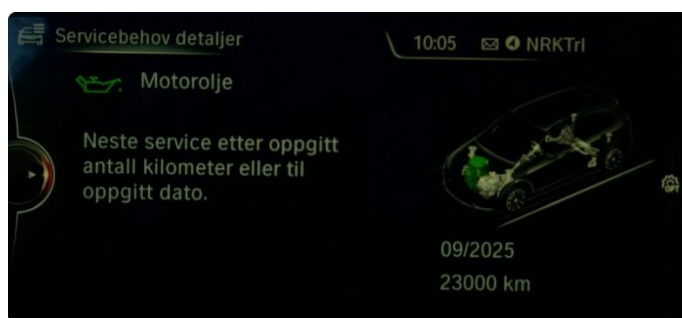
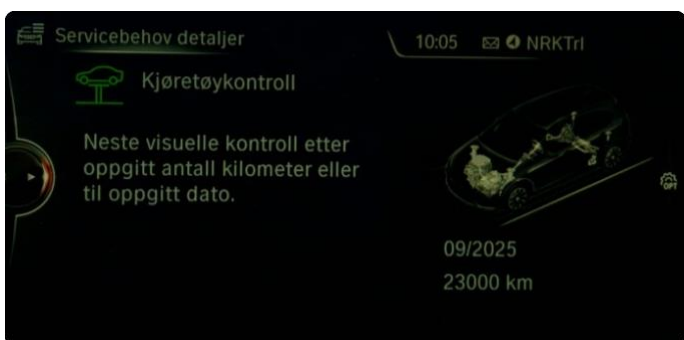
2.1 Neste service 09.2025/ 23.000km.
