BMW I 13 2WD
TESTDATO: 08.03.2024
KODE: 1365838

EC28206

NBF Tilstandsrapport er utarbeidet av Norges Bilbransjeforbund og Forbrukerrådet.

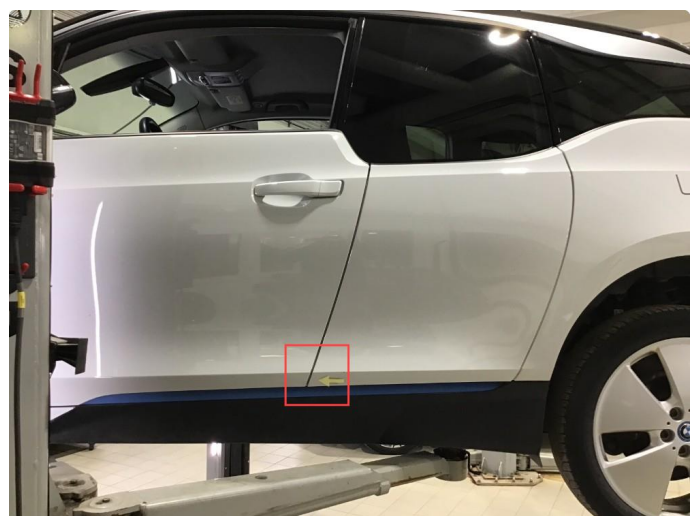
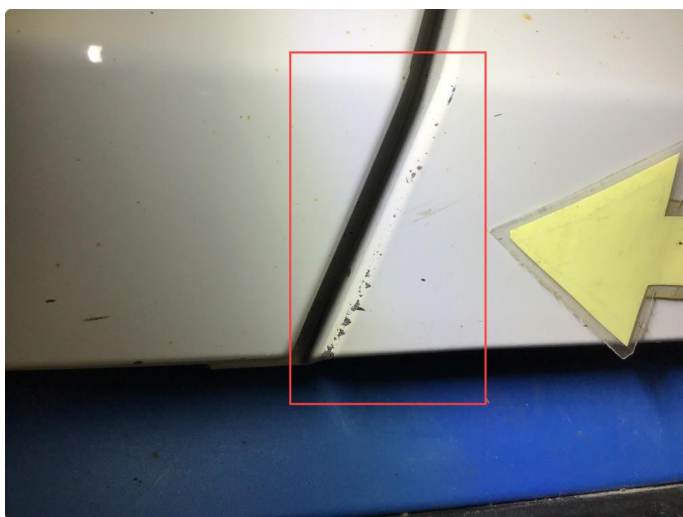
1.2 Lakk sår, flikkes og poleres.

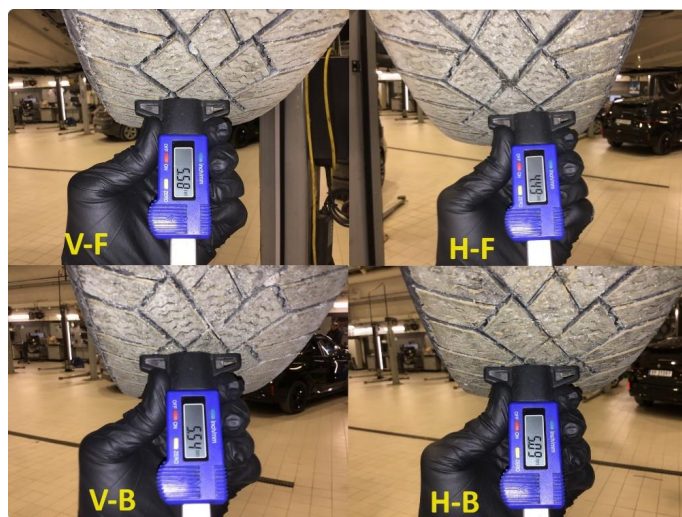
1.3 Mønsterdybde vinterdekk målt ved takst 07.03.2024, 52.237km.

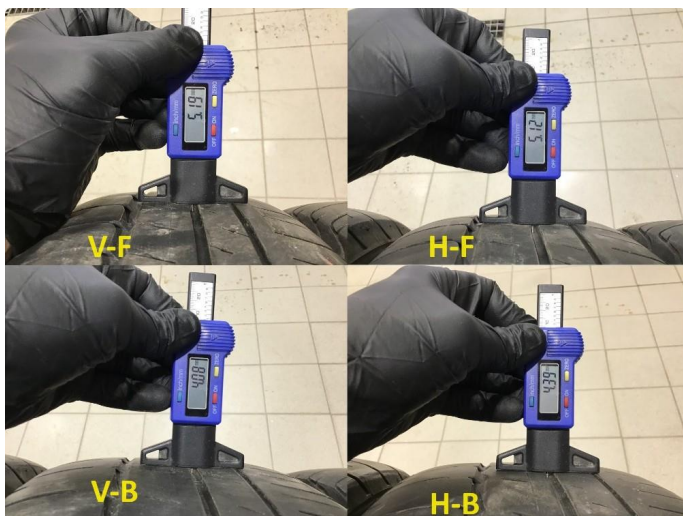
1.4 Mønsterdybde sommerdekk målt ved takst 07.03.2024, 52.237km.

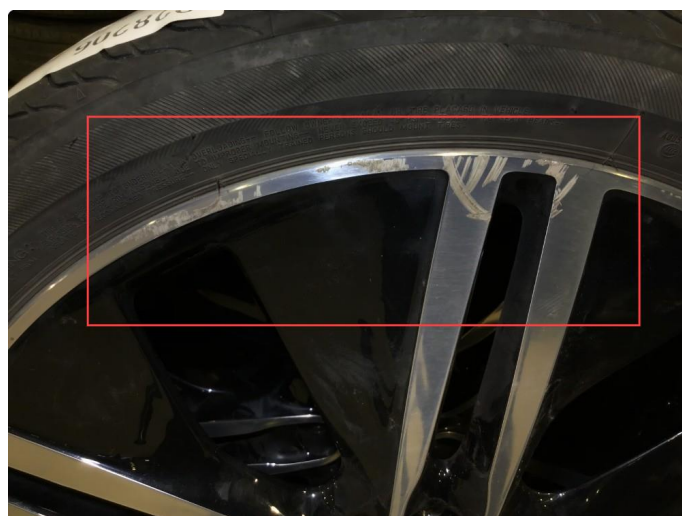
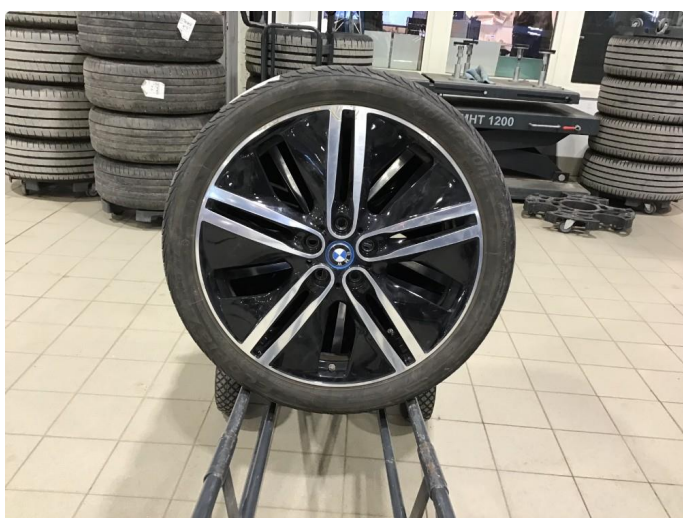
1.5 Noen bruksmerker på 1 sommerfelg.

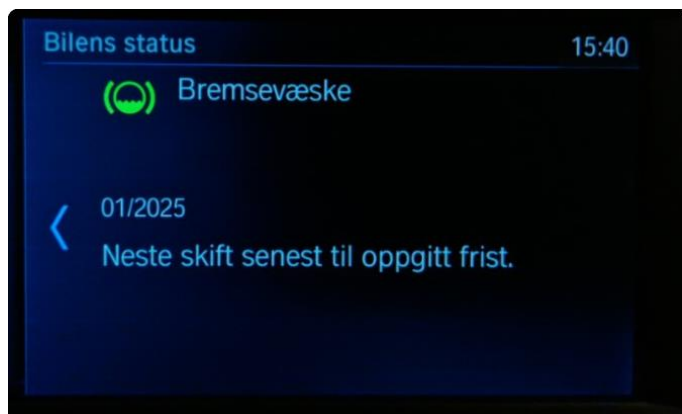
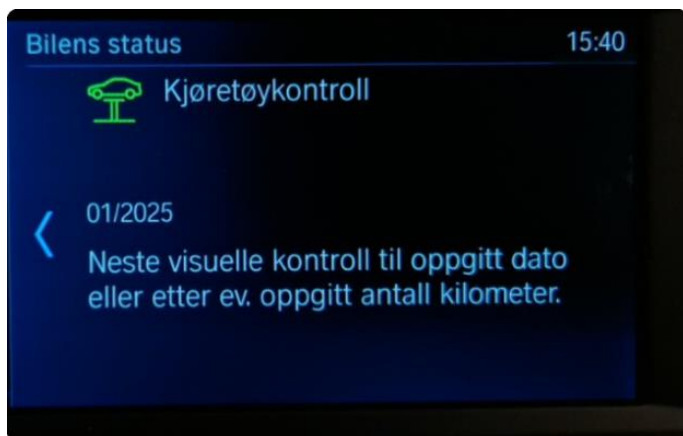
2.1 Neste service 01/2025.
