BMW IX XDRIVE40 4WD

TESTDATO: 10.06.2025

CHASSISNR: WBY11CF09PCL89643

NBF Tilstandsrapport er utarbeidet av Norges Bilbransjeforbund og Forbrukerrådet.

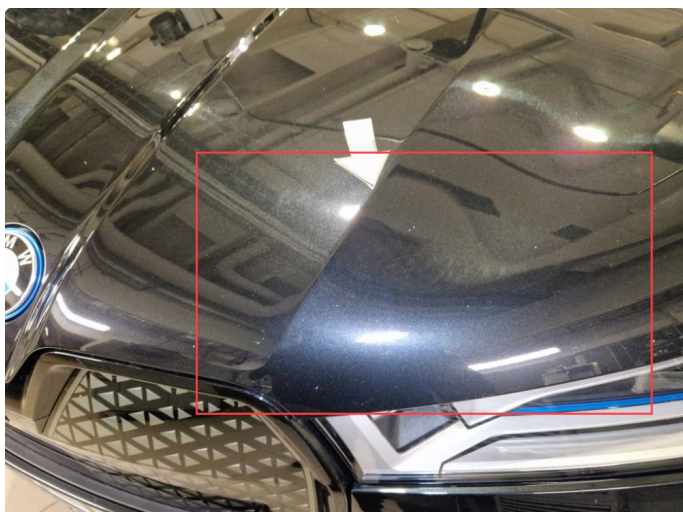
| Punkt | Beskrivelse | Plassering |
|---|---|---|
| 1.1 Panser | Noe steinsprut panser. | foran |

1.1 Noe steinsprut panser.

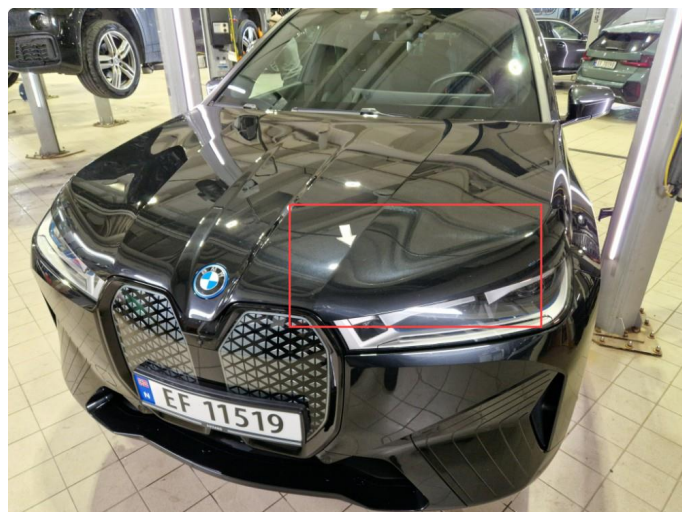
1.1 Noe steinsprut panser.

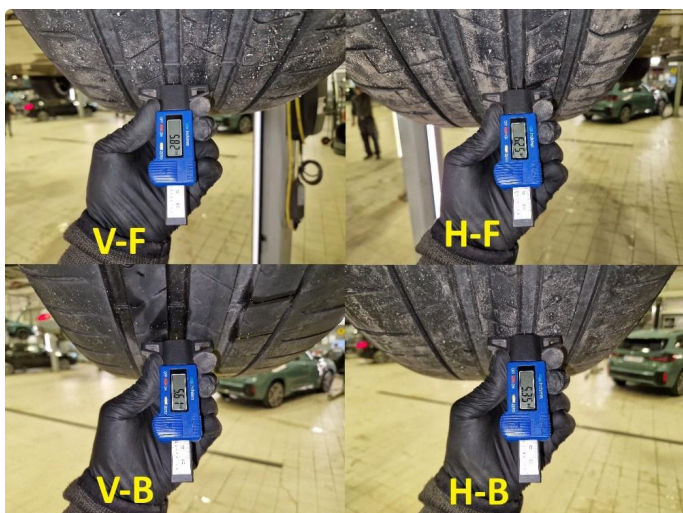
1.2 Mønsterdybde sommerdekk målt ved takst  
26.05.2025, 48.332km.

| | VENSTRE FORAN | HØYRE FORAN | VENSTRE BAK | HØYRE BAK |
|---|---|---|---|---|
| MØNSTERDYBDE SOMMERDEKK (MM) | 5,8 | 6,2 | 5,6 | 5,3 |

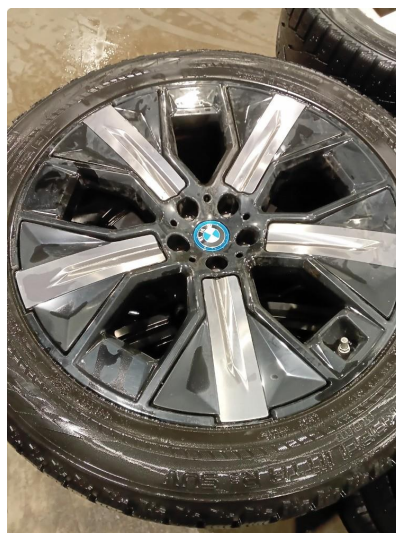
1.3 Mønsterdybde vinterdekk målt ved takst  
26.05.2025, 48.332km.

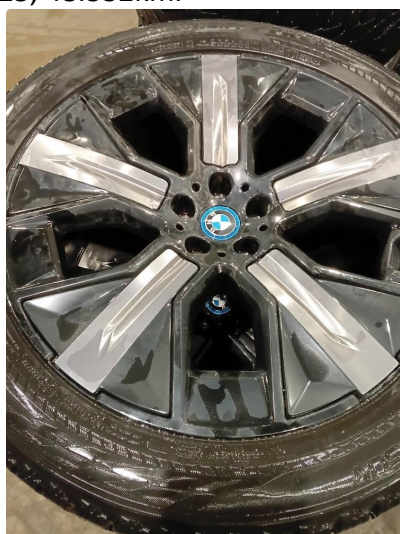
1.3 Mønsterdybde vinterdekk målt ved takst  
26.05.2025, 48.332km.

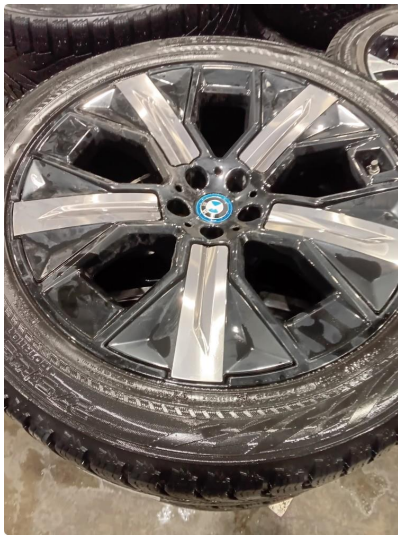
1.3 Mønsterdybde vinterdekk målt ved takst  
26.05.2025, 48.332km.

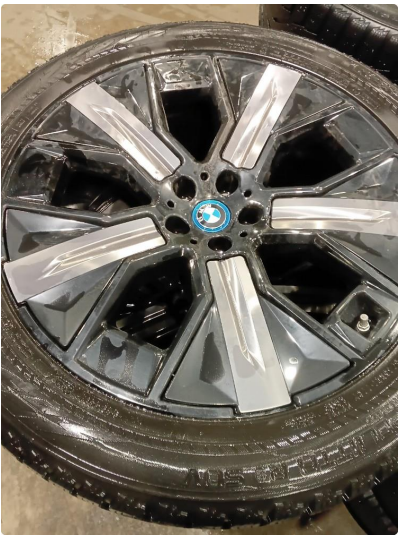
1.3 Mønsterdybde vinterdekk målt ved takst  
26.05.2025, 48.332km.

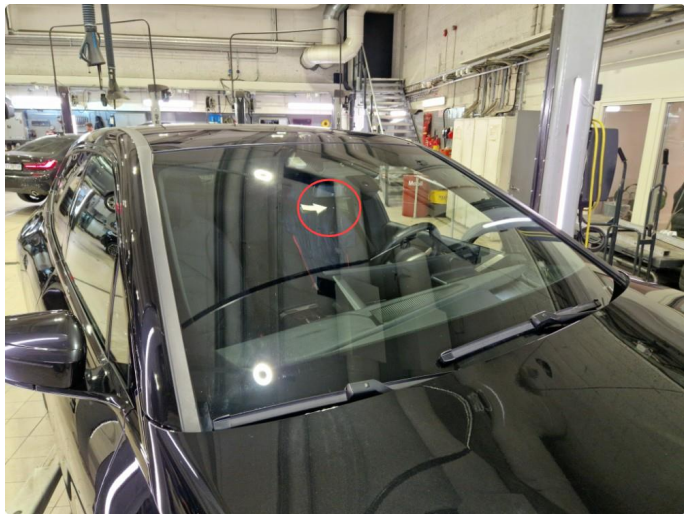
| Punkt | Beskrivelse | Plassering |
|---|---|---|
| 1.4 Frontvindu | Steinsprut, reparert. | høyre - foran |

1.4 Steinsprut, reparert.

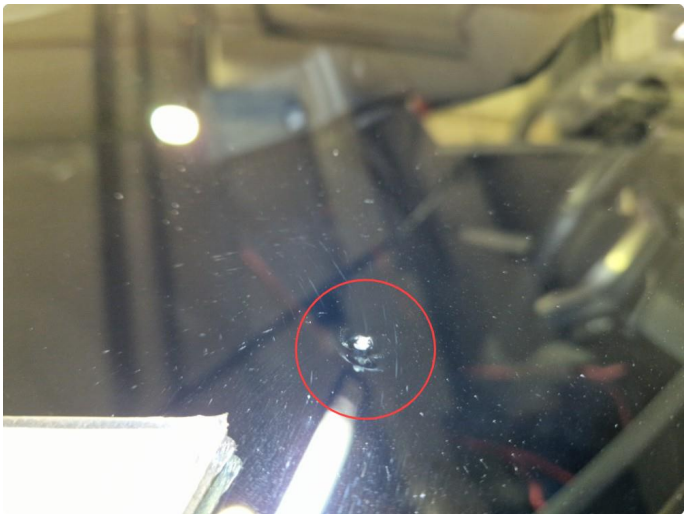
1.4 Steinsprut, reparert.
