BMW 330E IPERFORMANCE 2WD

TESTDATO: 19.05.2025

YF14486

NBF Tilstandsrapport er utarbeidet av Norges Bilbransjeforbund og Forbrukerrådet.

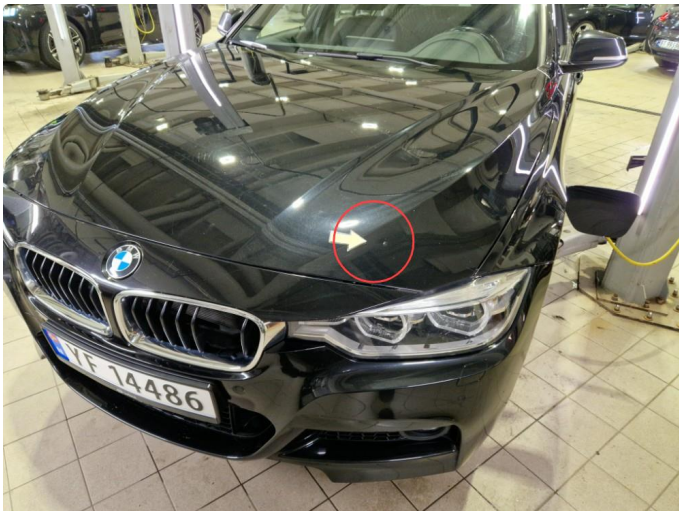
| Punkt | Beskrivelse | Plassering |
|---|---|---|
| 1.1 Panser | Steinsprut med fordypning v-side panser, regnes som normal bruksslitasje. | venstre - foran |

1.1 Steinsprut med fordypning v-side panser, regnes som normal bruksslitasje.

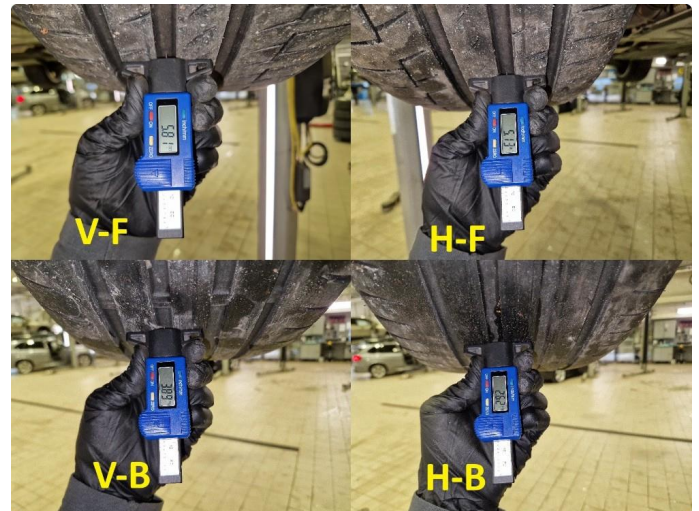
| Punkt | Beskrivelse | Plassering |
|---|---|---|
| 1.2 Dekk/Felger | Mønsterdybde sommerdekk målt ved takst 07.05.2025, 115.064km. 2 nye bakdekk påsatt etter takst. | |

1.2 Mønsterdybde sommerdekk målt ved takst 07.05.2025, 115.064km. 2 nye bakdekk påsatt etter takst.

| | VENSTRE FORAN | HØYRE FORAN | VENSTRE BAK | HØYRE BAK |
|---|---|---|---|---|
| MØNSTERDYBDE SOMMERDEKK (MM) | 5,8 | 5,1 | 6 | 6 |

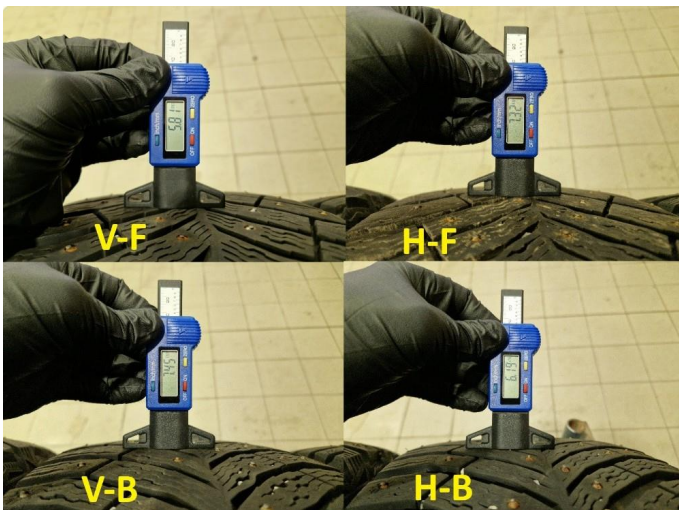
| Punkt | Beskrivelse | Plassering |
|---|---|---|
| 1.3 Dekk/Felger | Mønsterdybde vinterdekk målt ved takst 07.05.2025, 115.064km. | |

1.3 Mønsterdybde vinterdekk målt ved takst 07.05.2025, 115.064km.

| | VENSTRE FORAN | HØYRE FORAN | VENSTRE BAK | HØYRE BAK |
|---|---|---|---|---|
| MØNSTERDYBDE VINTERDEKK (MM) | 5,8 | 7,3 | 7,4 | 6,2 |

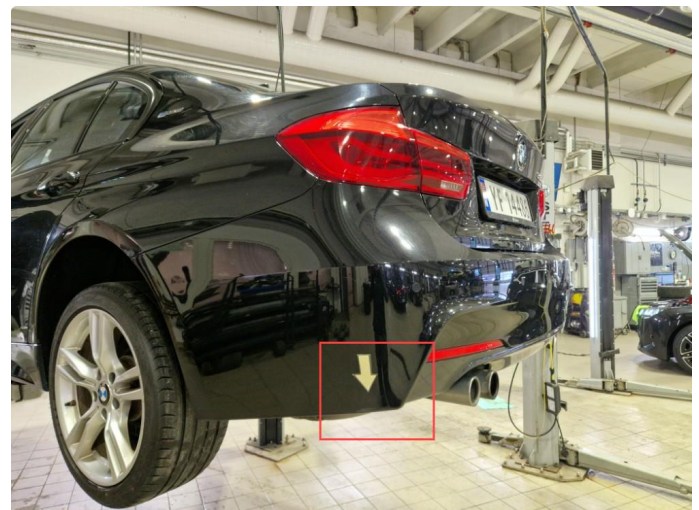
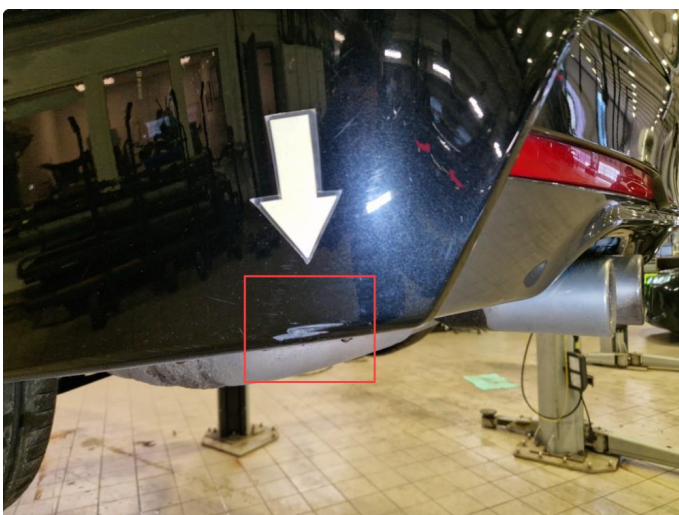
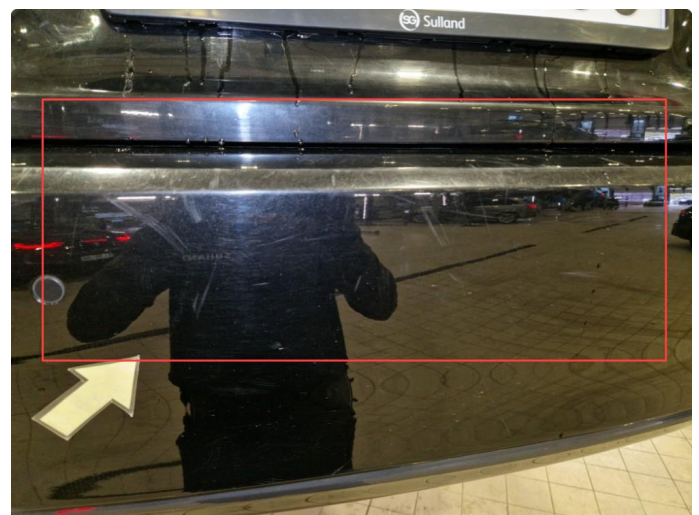
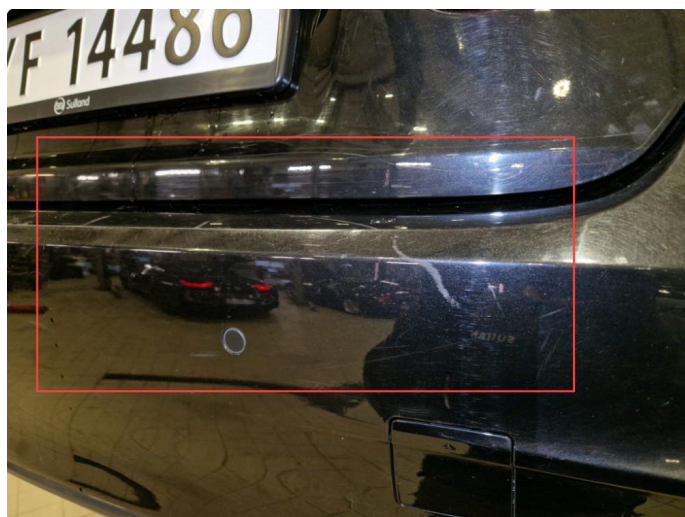
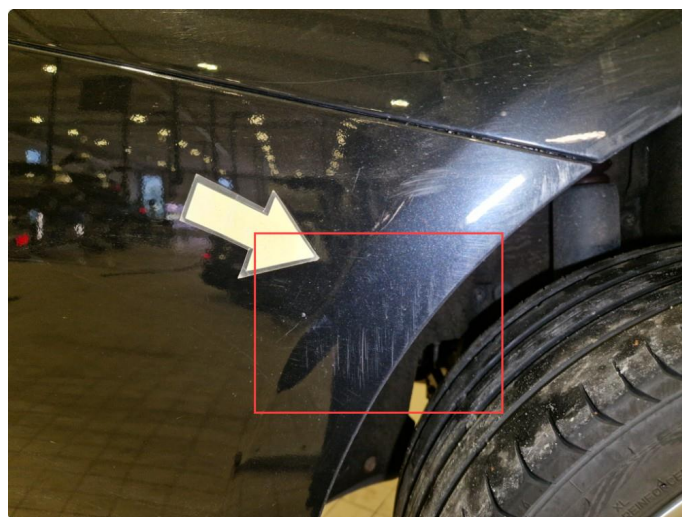
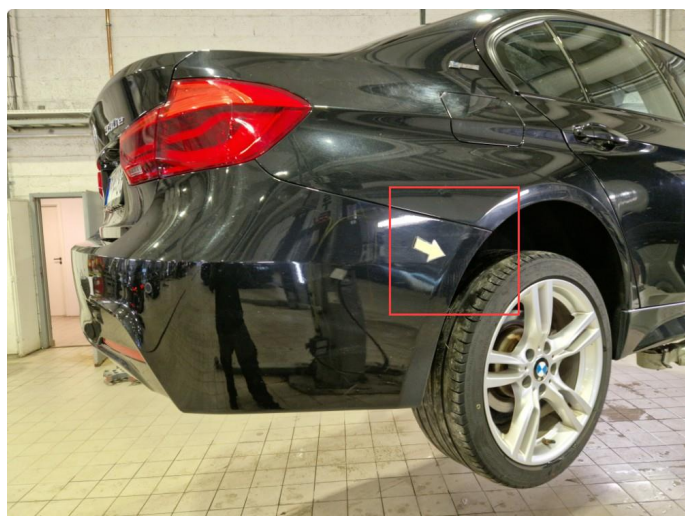
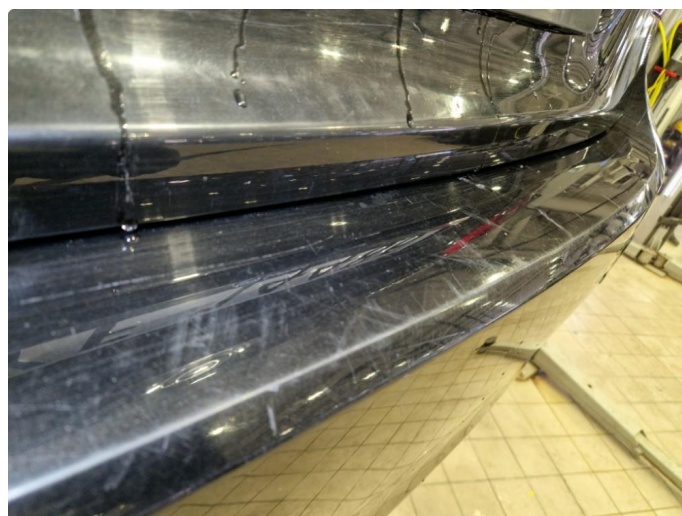
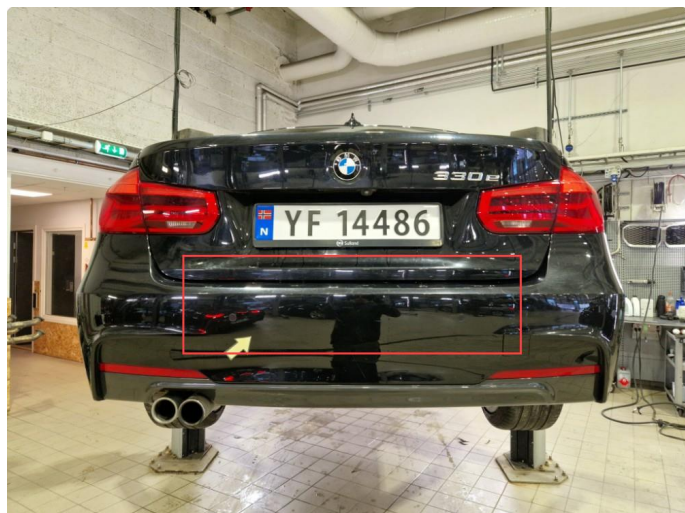
| Punkt | Beskrivelse | Plassering |
|---|---|---|
| 1.4 Støtfanger | Noe riper bakfanger, poleres. | bak |

1.4 Noe riper bakfanger, poleres.

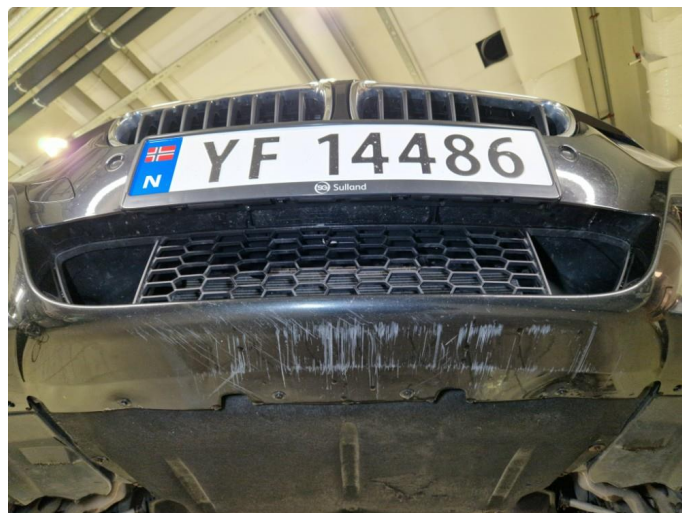
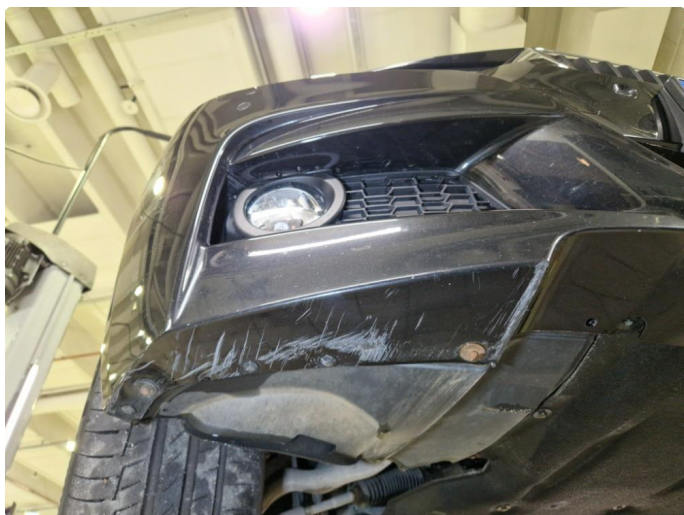
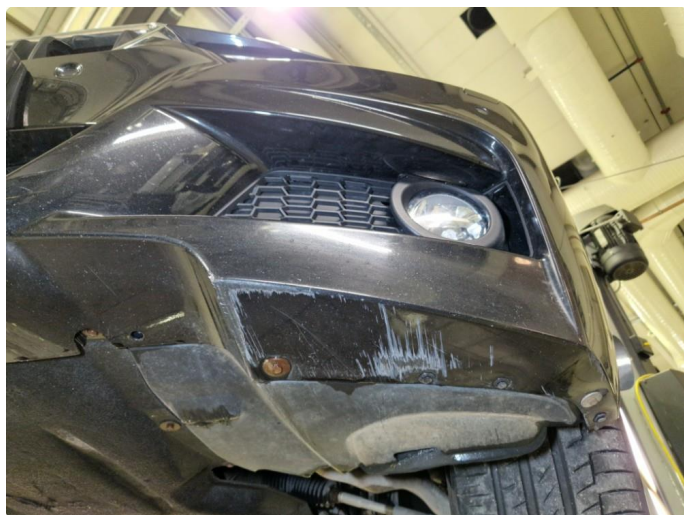
| Punkt | Beskrivelse | Plassering |
|---|---|---|
| 1.5 Støtfanger | Noe skrubbermerker underkant fremfanger, regnes som normal bruksslitasje. | foran - nede |

1.5 Noe skrubbermerker underkant fremfanger, regnes som normal bruksslitasje.
