HONDA CR-V / RW 4WD

TESTDATO: 11.09.2026

**VJ12928**

NBF Tilstandsrapport er utarbeidet av Norges Bilbransjeforbund og Forbrukerrådet.

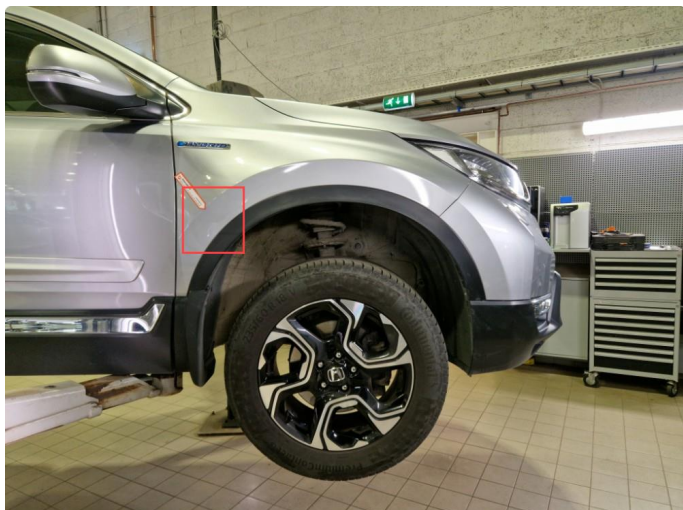
| Punkt | Beskrivelse | Plassering |
|---|---|---|
| 1.1 Skjermer | Liten p-bulk, ikke ut over normal bruksslitasje. | høyre foran |

1.1 Liten p-bulk, ikke ut over normal bruksslitasje.

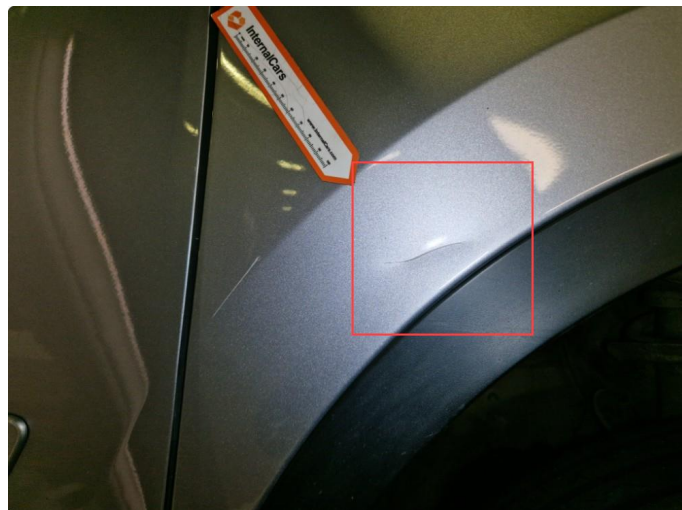
1.1 Liten p-bulk, ikke ut over normal bruksslitasje.

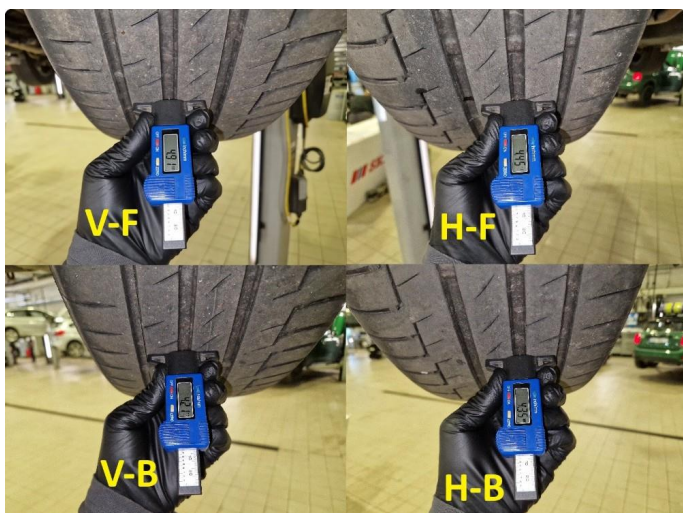
1.2 Dekkdybdmåling sommerdekk utført 15.07.2026 på km : 85.937.

| | VENSTRE FORAN | HØYRE FORAN | VENSTRE BAK | HØYRE BAK |
|---|---|---|---|---|
| MØNSTERDYBDE SOMMERDEKK (MM) | 4,9 | 4,4 | 4,2 | 4,3 |

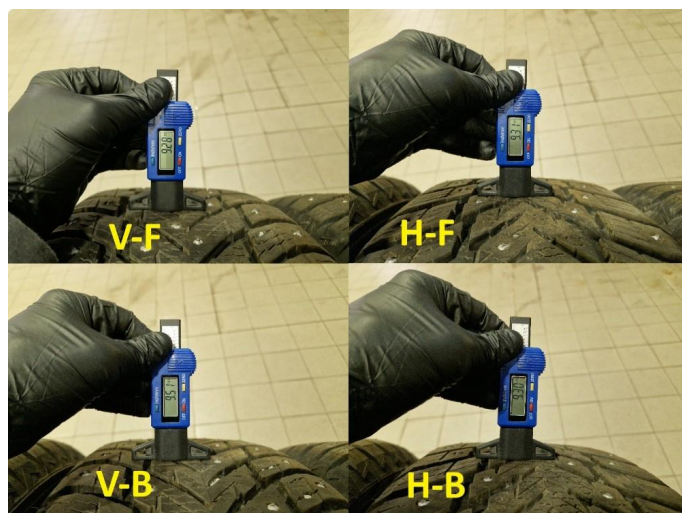
1.3 Dekkdybdmåling vinterdekk utført 15.07.2026 på km : 85.937.

| | VENSTRE FORAN | HØYRE FORAN | VENSTRE BAK | HØYRE BAK |
|---|---|---|---|---|
| MØNSTERDYBDE VINTERDEKK (MM) | 9,3 | 9,3 | 9,5 | 9,3 |

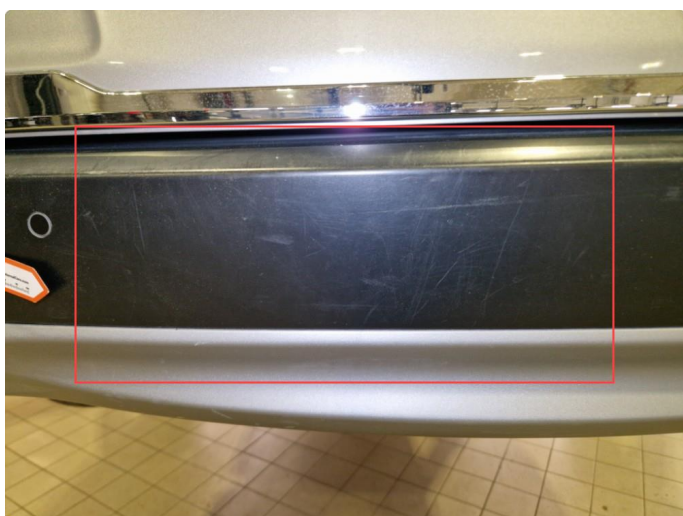
1.4 Noen bruksmerker, ikke ut over normalt.

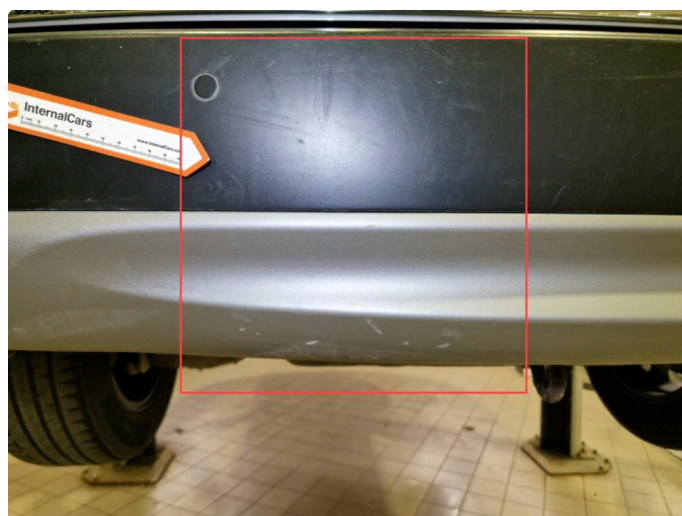
1.4 Noen bruksmerker, ikke ut over normalt.

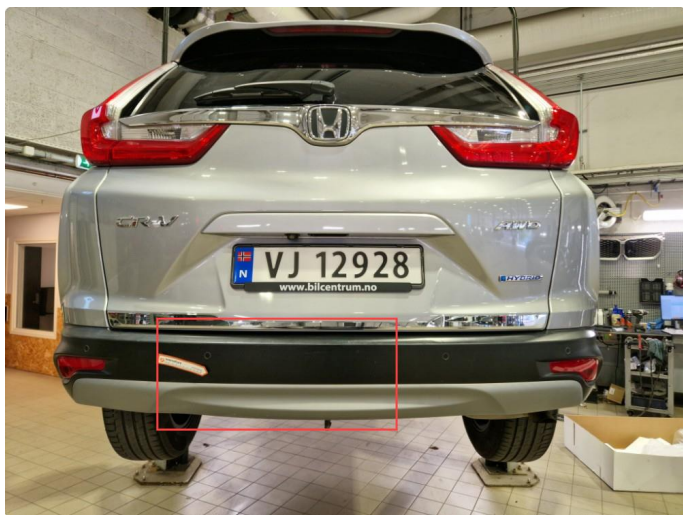
1.4 Noen bruksmerker, ikke ut over normalt.

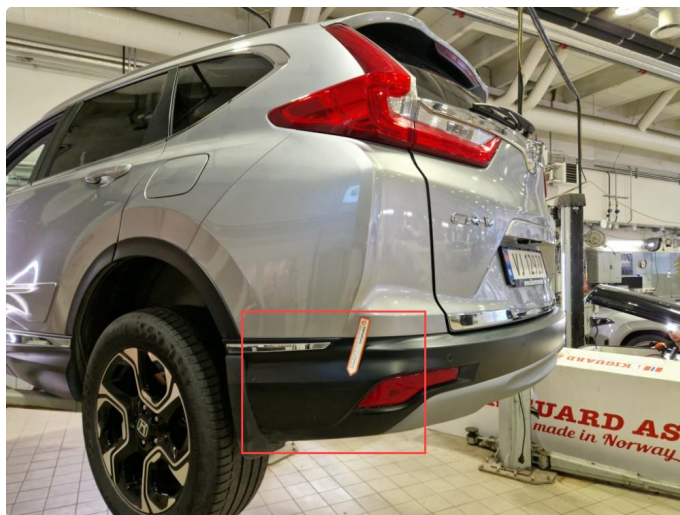
1.4 Noen bruksmerker, ikke ut over normalt.

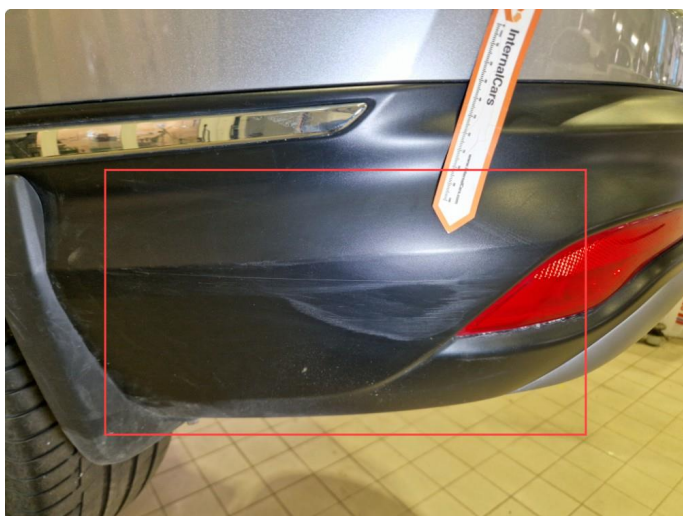
1.4 Noen bruksmerker, ikke ut over normalt.

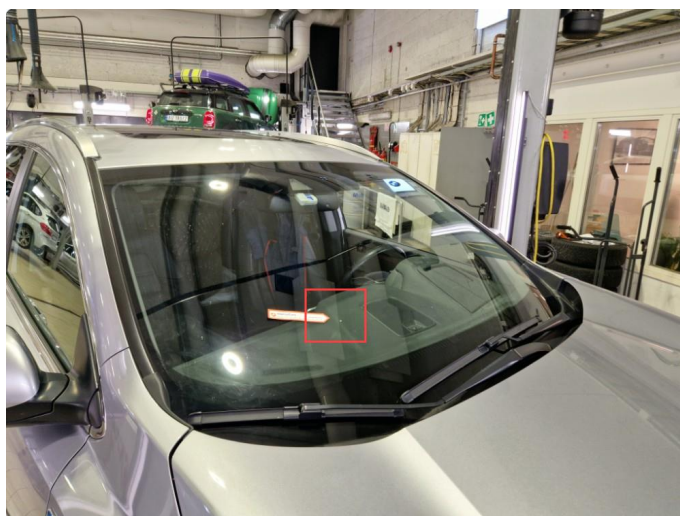
1.5 Flere små steinsprut frontrute, 2 stk større steinsprut er reparert tidligere. ( Normal bruksslitasje )

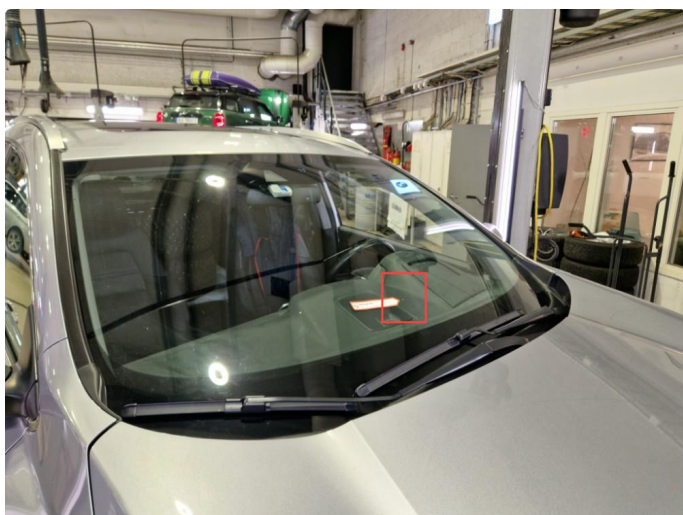
1.5 Flere små steinsprut frontrute, 2 stk større steinsprut er reparert tidligere. ( Normal bruksslitasje )

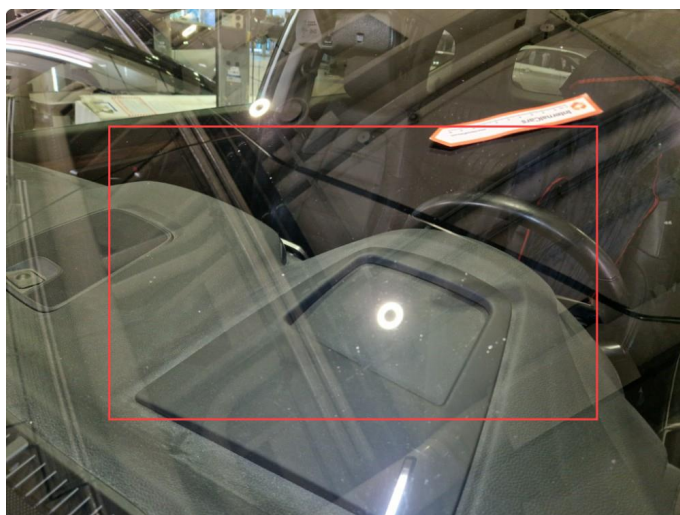
1.5 Flere små steinsprut frontrute, 2 stk større steinsprut er reparert tidligere. ( Normal bruksslitasje )

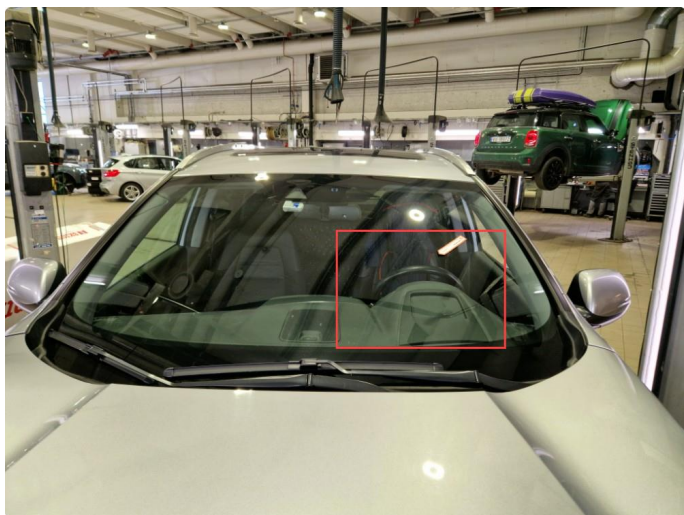
1.5 Flere små steinsprut frontrute, 2 stk større steinsprut er reparert tidligere. ( Normal bruksslitasje )

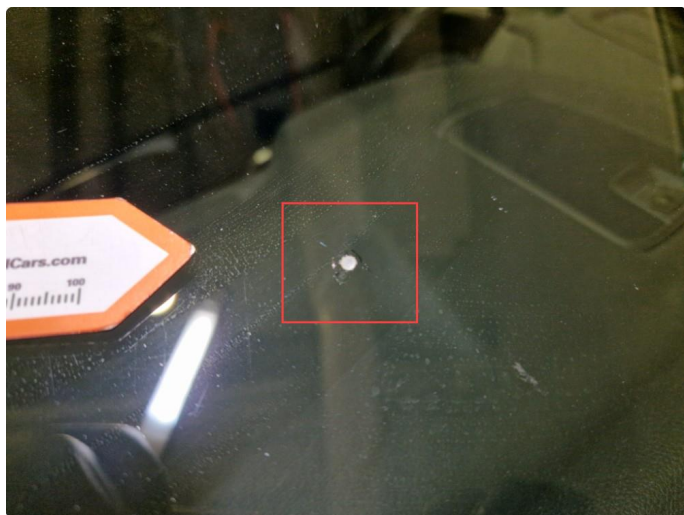
1.5 Flere små steinsprut frontrute, 2 stk større steinsprut er reparert tidligere. ( Normal bruksslitasje )

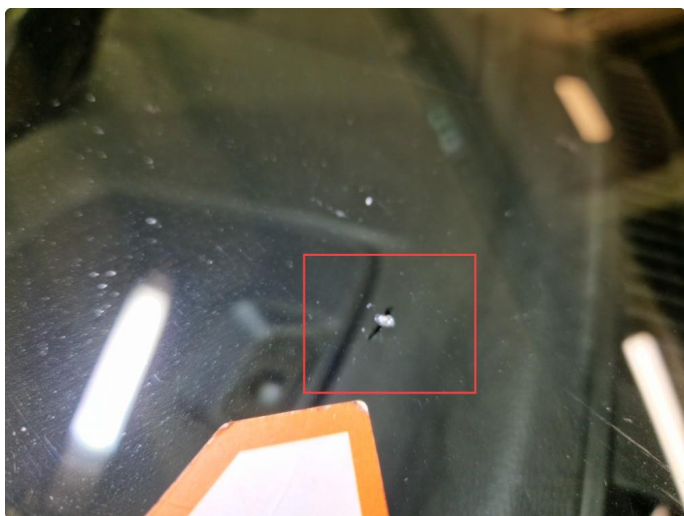
1.5 Flere små steinsprut frontrute, 2 stk større steinsprut er reparert tidligere. ( Normal bruksslitasje )
