BMW X1 XDRIVE25E 4WD
TESTDATO: 07.03.2024
KODE: 1364027

VJ30429

NBF Tilstandsrapport er utarbeidet av Norges Bilbransjeforbund og Forbrukerrådet.

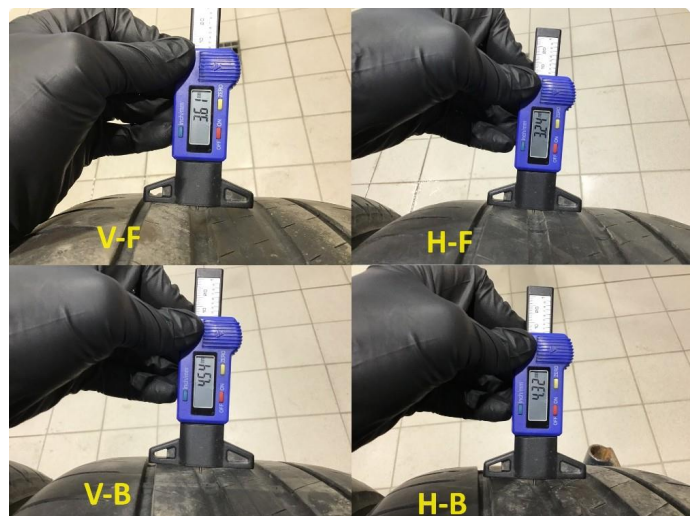
1.2 Mønsterdybde sommerdekk målt ved takst 29.02.24, 41.661km.

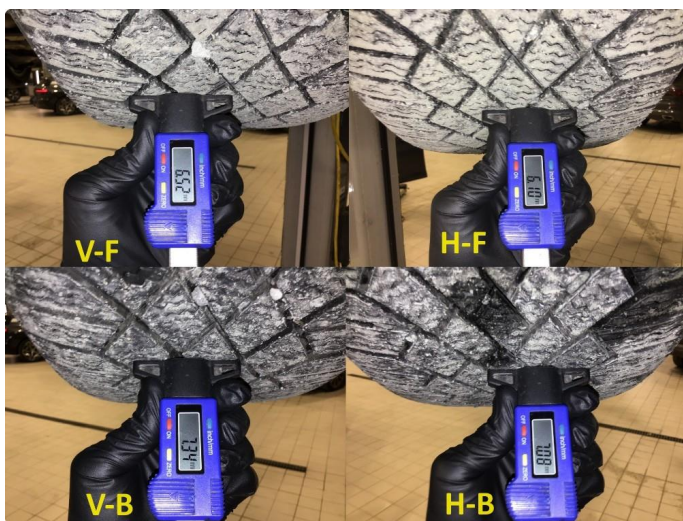
1.3 Mønsterdybde vinterdekk målt ved takst 29.02.24, 41.661km.

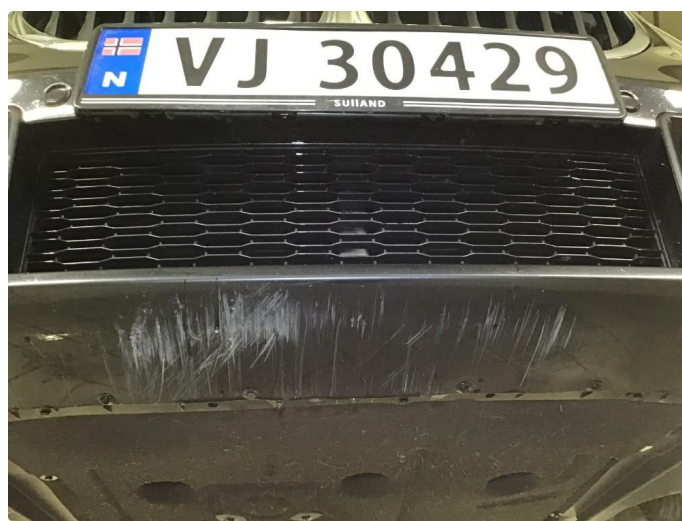
1.4 Noe skrubbermerker underkant fremfanger, regnes som normal bruksslitasje.

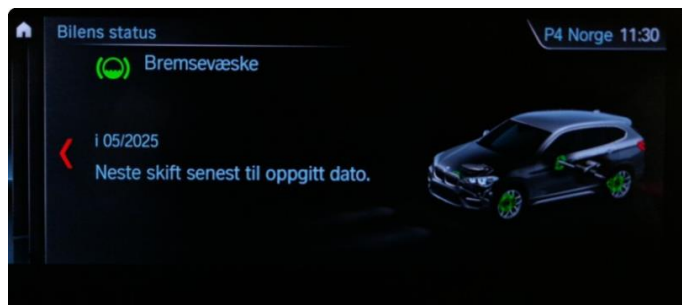
2.1 Neste service 05/2025. Bilen har en aktiv serviceavtale til bilen er 3år eller har gått 60.000km, hva som først inntreffer.
