BMW IX XDRIVE50 4WD

TESTDATO: 02.02.2026

CHASSISNR: WBY21CF01PCL15492

NBF Tilstandsrapport er utarbeidet av Norges Bilbransjeforbund og Forbrukerrådet.

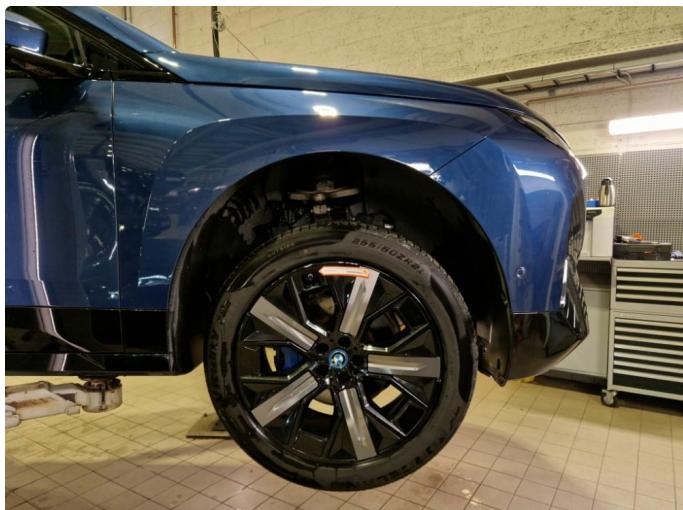
| Punkt | | Beskrivelse | Plassering |
|---|---|---|---|
| 1.2 | Dekk/Felger | Bruksmerker sommerfelg v-bak og h-fram. Normal bruksslitasje. | |

1.2 Bruksmerker sommerfelg v̄-bak og h-fram.  
Normal bruksslitasje.

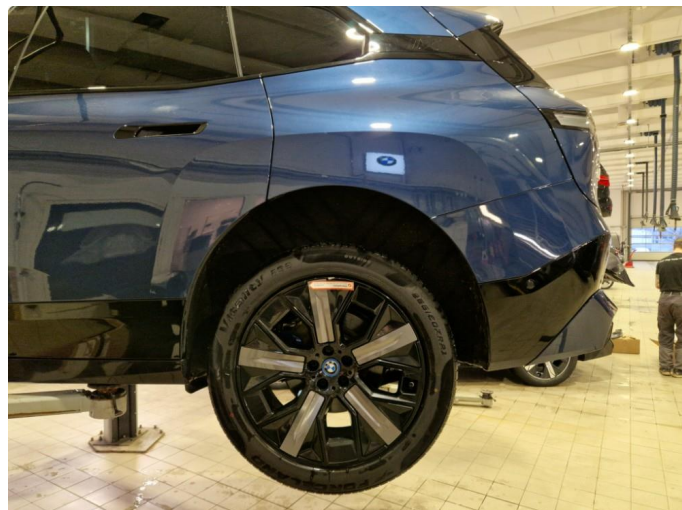
1.2 Bruksmerker sommerfelg v̄-bak og h-fram.  
Normal bruksslitasje.

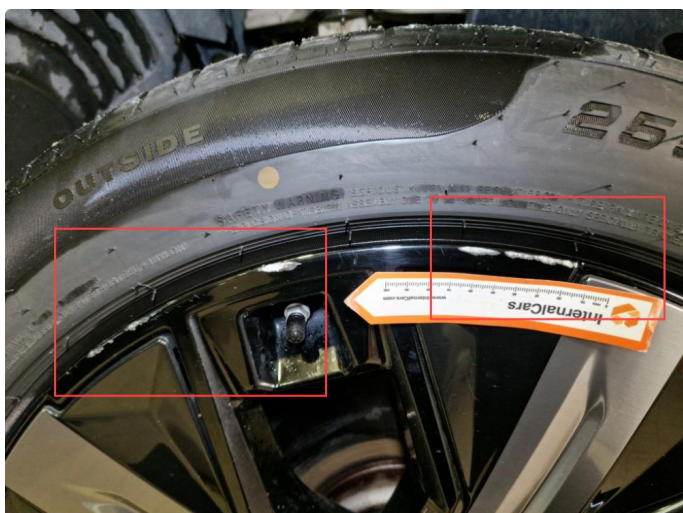
1.2 Bruksmerker sommerfelg v̄-bak og h-fram.  
Normal bruksslitasje.

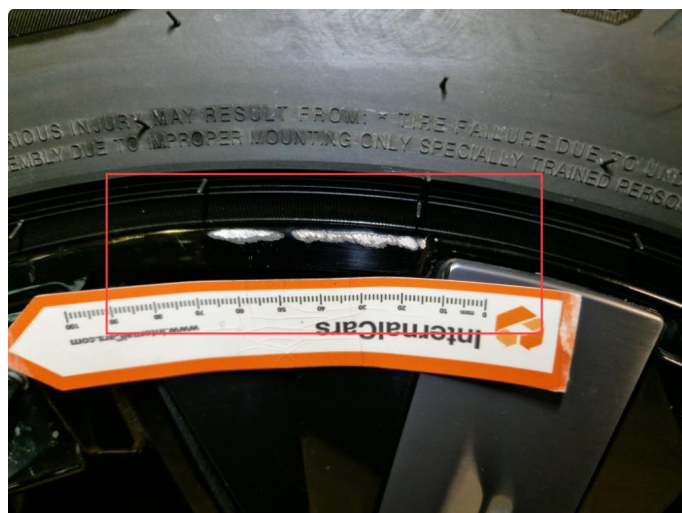
1.2 Bruksmerker sommerfelg v̄-bak og h-fram.  
Normal bruksslitasje.

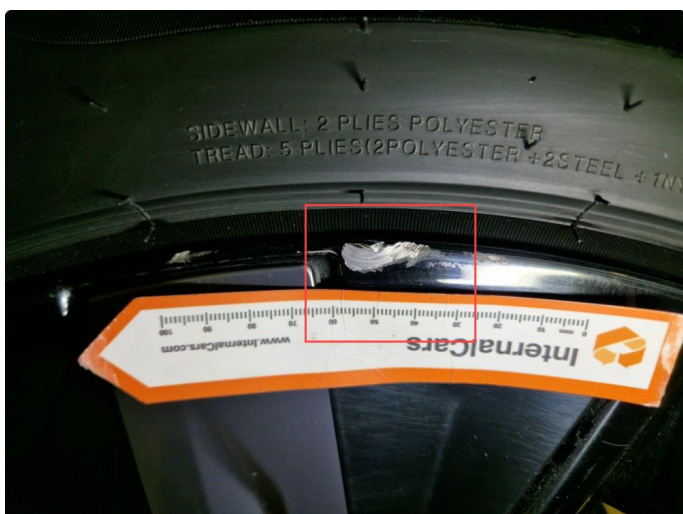
1.2 Bruksmerker sommerfelg v̄-bak og h-fram.  
Normal bruksslitasje.

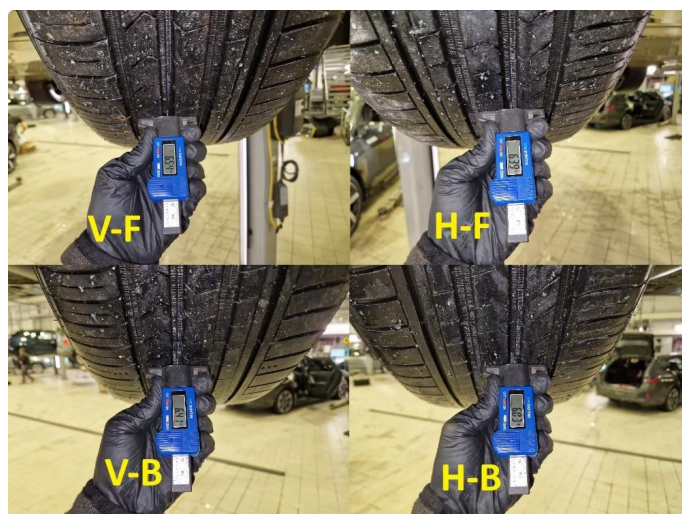
1.3 Dekkdybdemåling sommerdekk utført  
24.11.2025 på km : 101.667

| | VENSTRE FORAN | HØYRE FORAN | VENSTRE BAK | HØYRE BAK |
|---|---|---|---|---|
| MØNSTERDYBDE SOMMERDEKK (MM) | 6,5 | 6,4 | 6,4 | 6 |

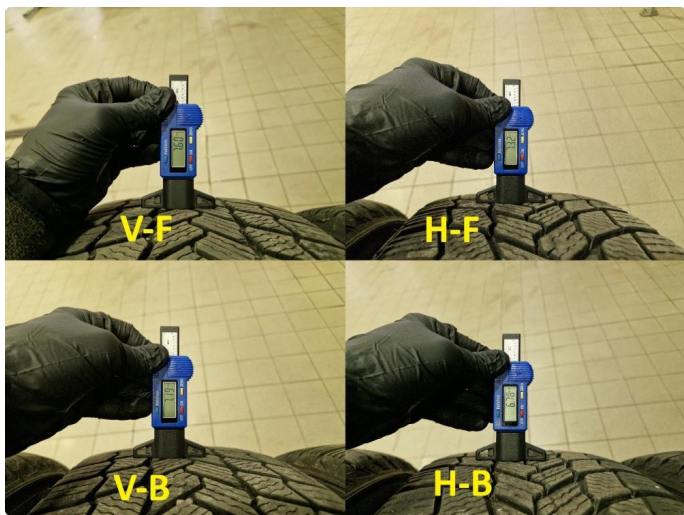
1.4 Dekkdybdemåling vinterdekk utført 24.11.2025 på km : 101.667

| | VENSTRE FORAN | HØYRE FORAN | VENSTRE BAK | HØYRE BAK |
|---|---|---|---|---|
| MØNSTERDYBDE VINTERDEKK (MM) | 7,6 | 7,3 | 7,2 | 6,8 |

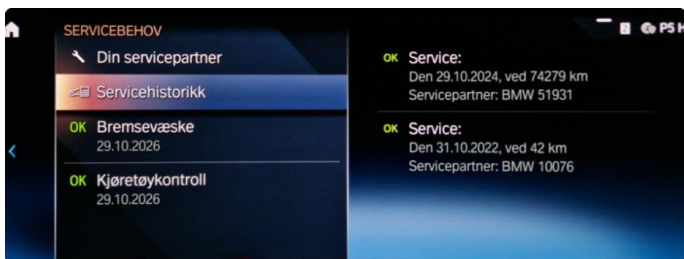
2.1 Neste service 29.10.2026.
