**PEUGEOT 208 82 HK MANUELL 2WD**
**TESTDATO: 22.10.2025**
**KODE: 1846900**

**VH70828**

**147 779 KM**

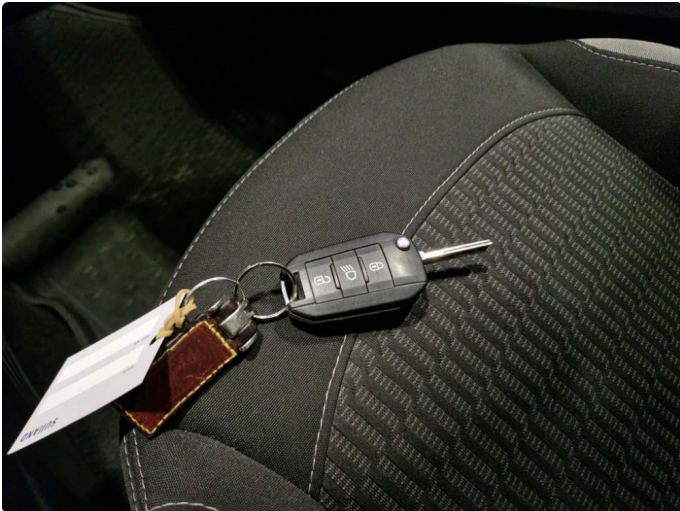
| Punkt | Beskrivelse | Plassering |
|---|---|---|
| 1.1 Nøkler | 1 Stk nøkkel med ved taksering. | |

1.1 1 Stk nøkkel med ved taksering.

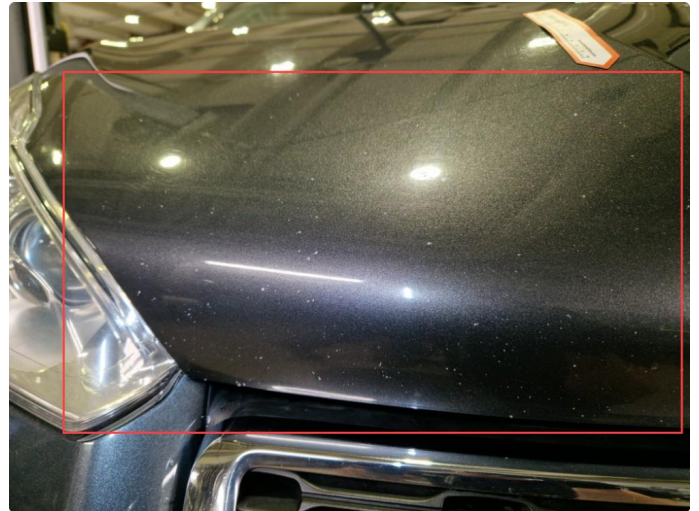
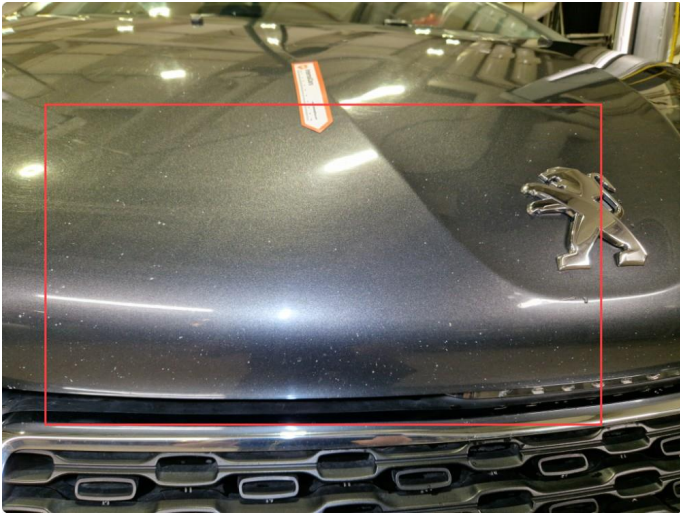
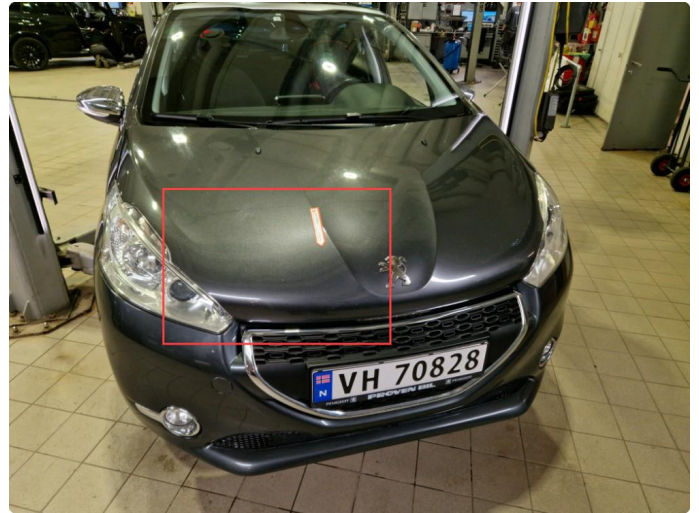
| Punkt | Beskrivelse | Plassering |
|---|---|---|
| 2.1 Panser | Flere små steinsprut fremre del panser. | foran |

2.1 Flere små steinsprut fremre del panser.

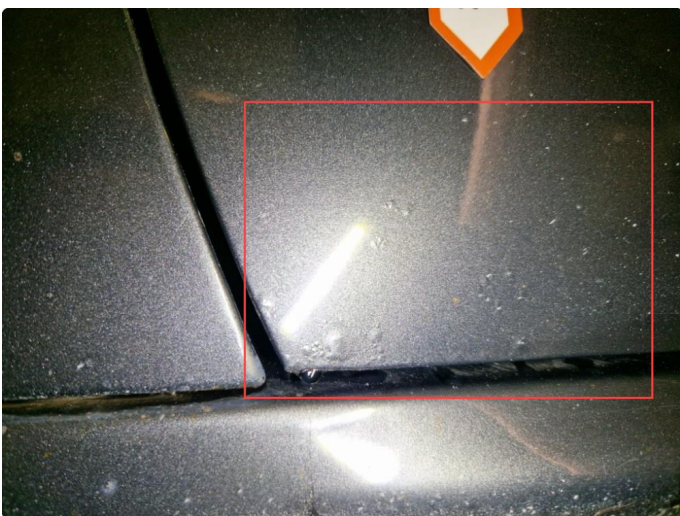
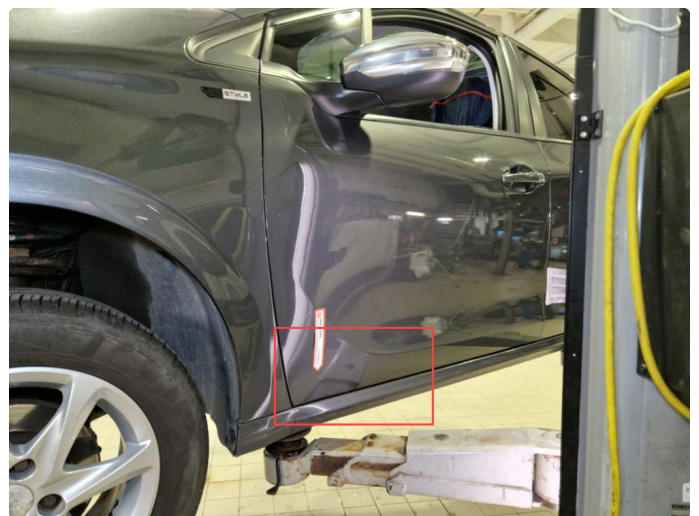
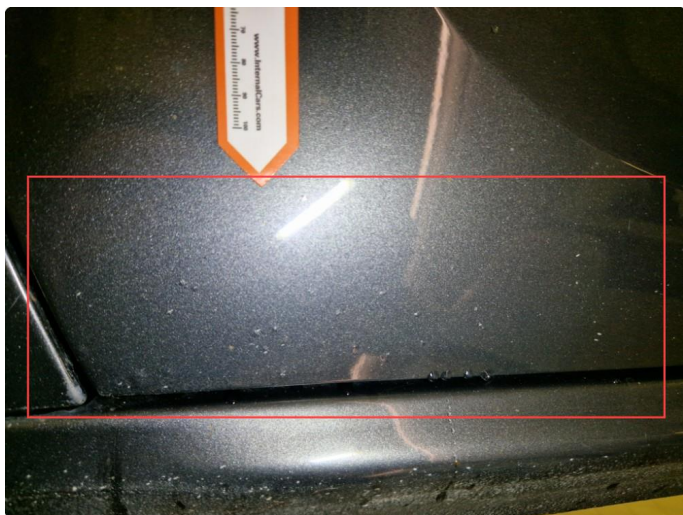
| Punkt | Beskrivelse | Plassering |
|---|---|---|
| 2.2 Dører | Flere rustbobler nedre del v-framdør. | venstre foran |

2.2 Flere rustbobler nedre del v-framdør.

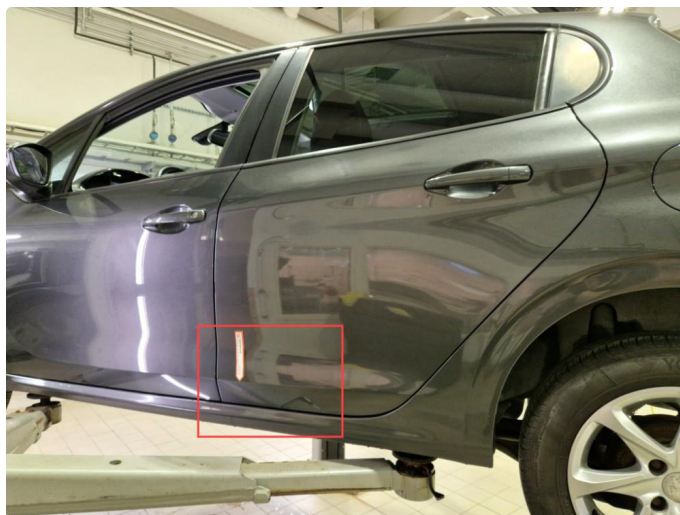
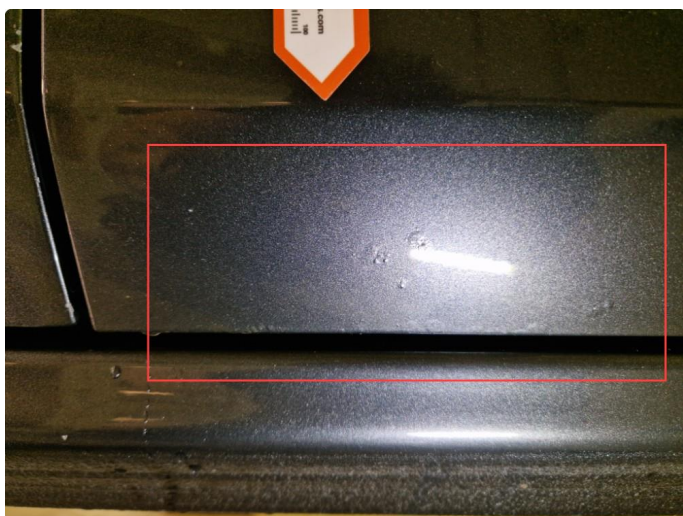
| Punkt | Beskrivelse | Plassering |
|---|---|---|
| 2.3 Dører | Rustbobler v-bakdør. | venstre bak |

2.3 Rustbobler v-bakdør.

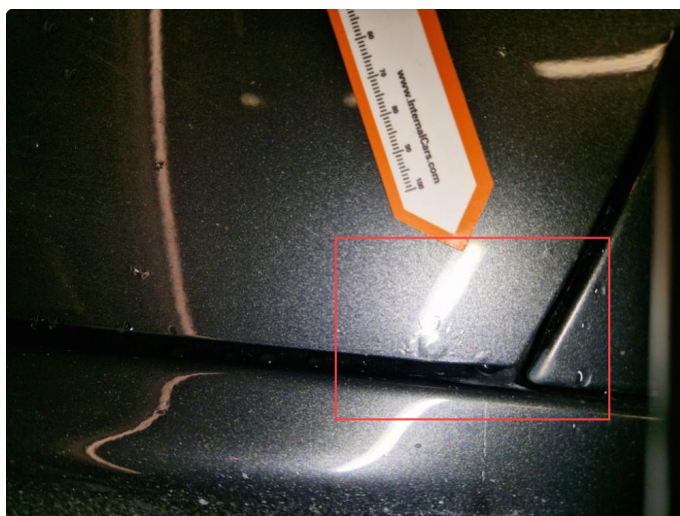
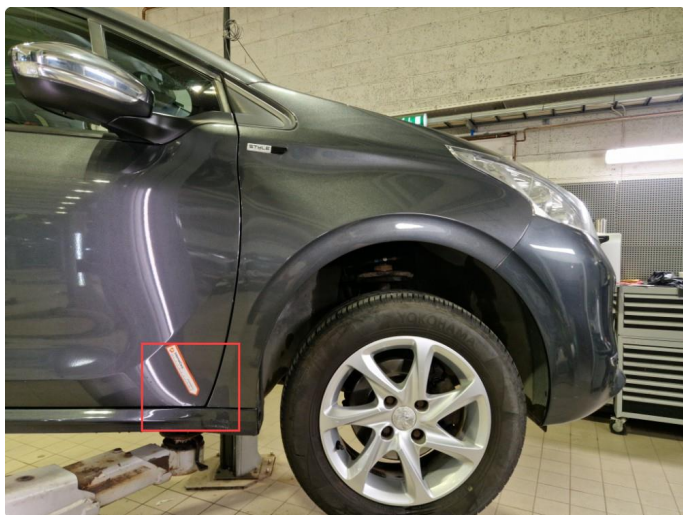
| Punkt | Beskrivelse | Plassering |
|---|---|---|
| 2.4 Dører | Rustbobler nedre del h-framdør. | høyre foran |

2.4 Rustbobler nedre del h-framdør.

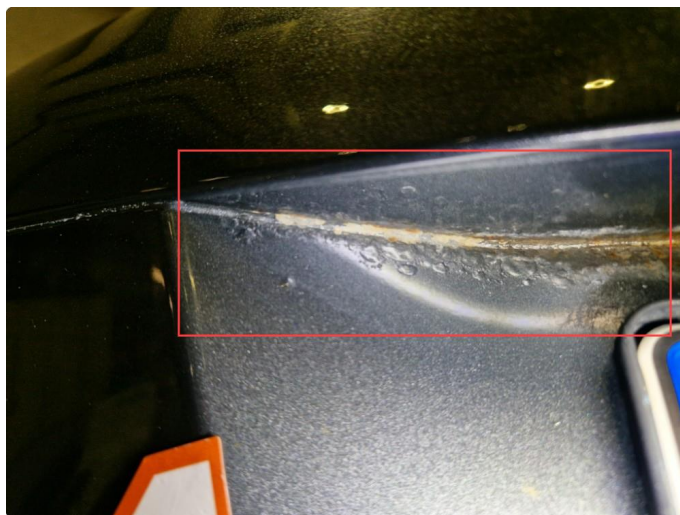
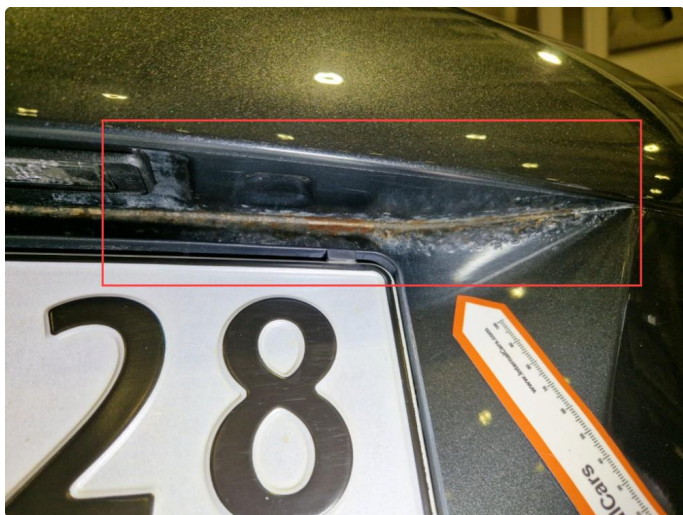
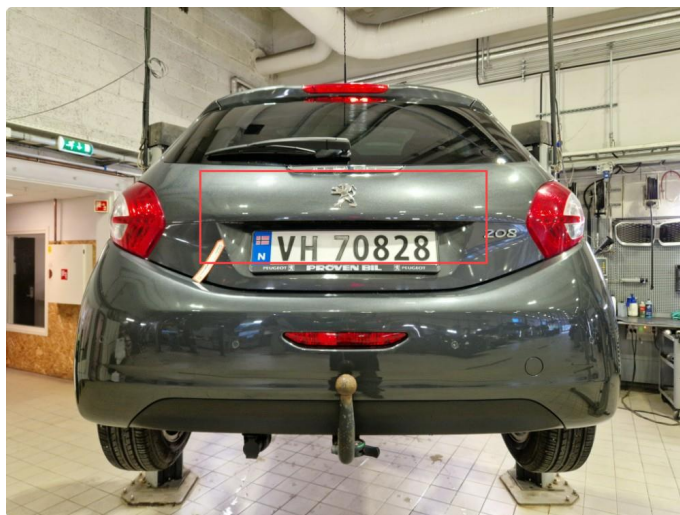
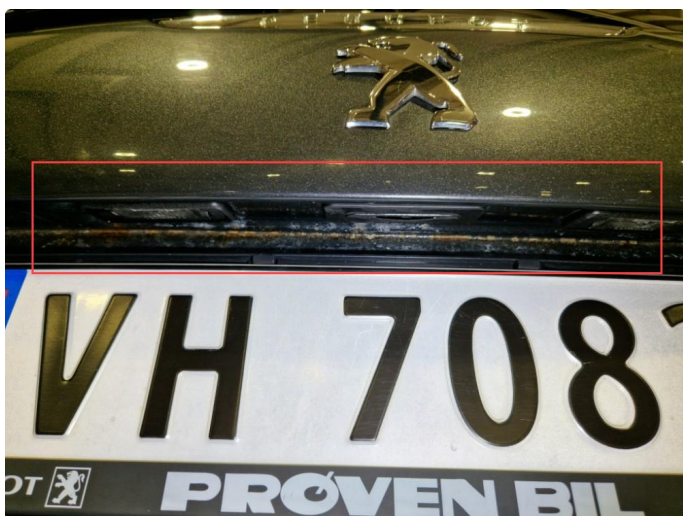
| Punkt | Beskrivelse | Plassering |
|---|---|---|
| 2.5 Bakluke | Rust bakluke. | bak |

2.5 Rust bakluke.

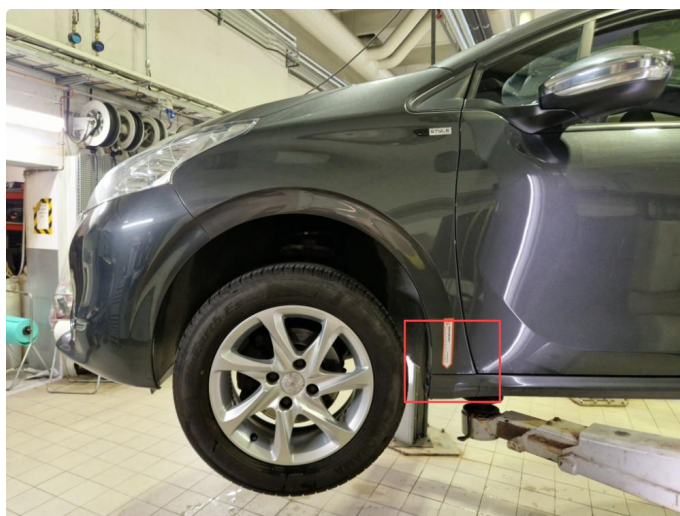
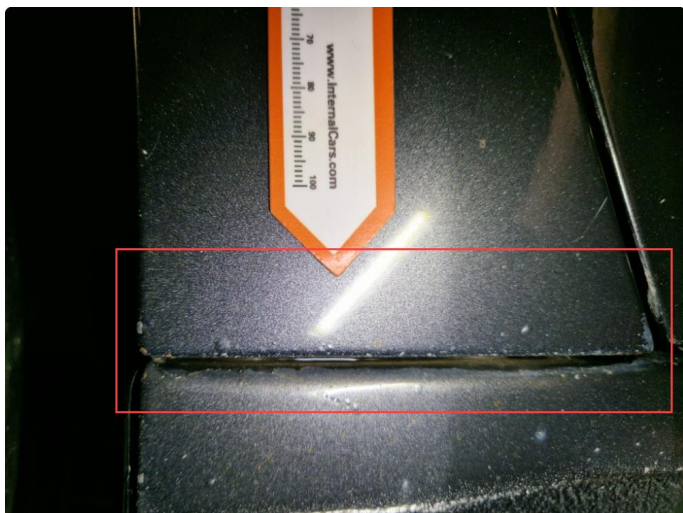
| Punkt | Beskrivelse | Plassering |
|---|---|---|
| 2.6 Skjermer | Rust v-framskjerm. | venstre foran |

2.6 Rust v-framskjerm.

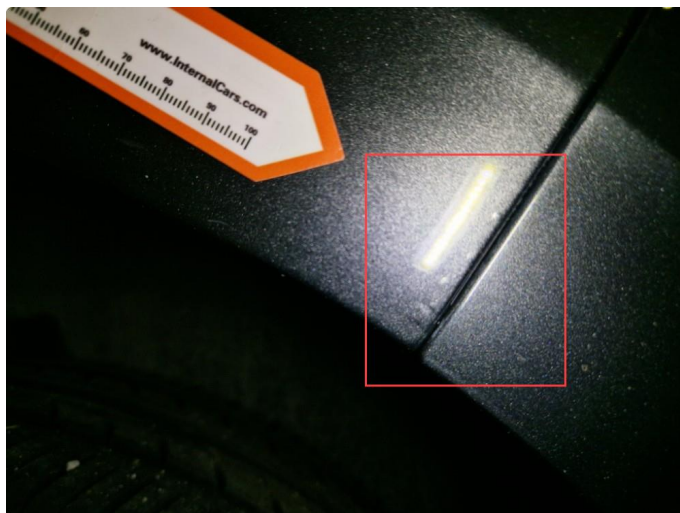
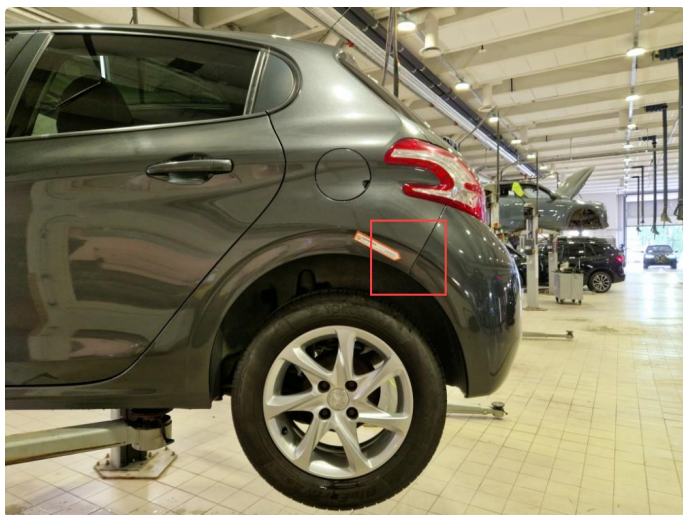
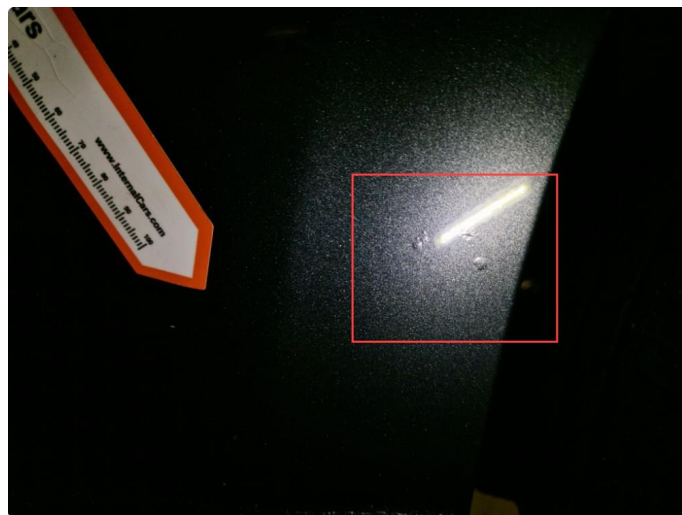
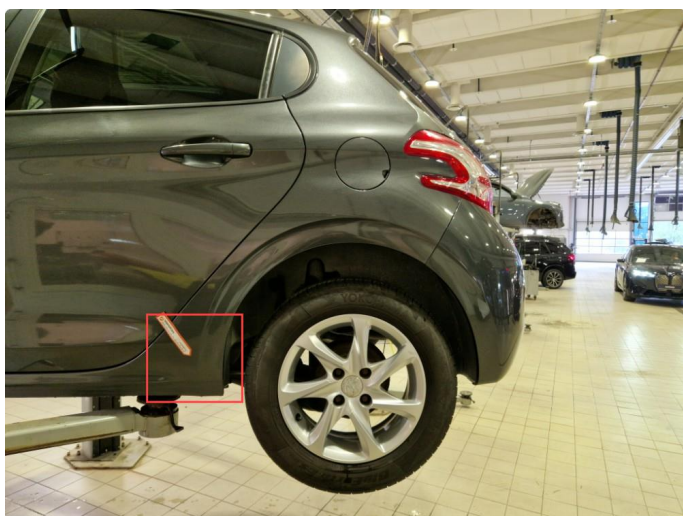
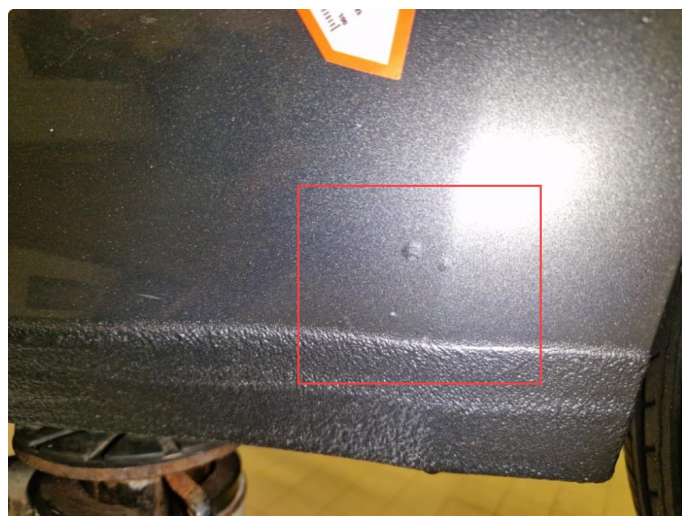
| Punkt | Beskrivelse | Plassering |
|---|---|---|
| 2.7 Skjermer | Rust v-bakskjerm. | venstre bak |

2.7 Rust v-bakskjerm.

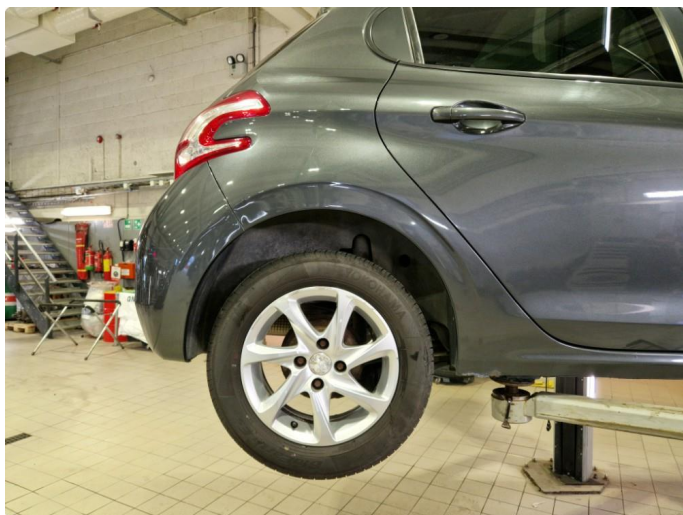
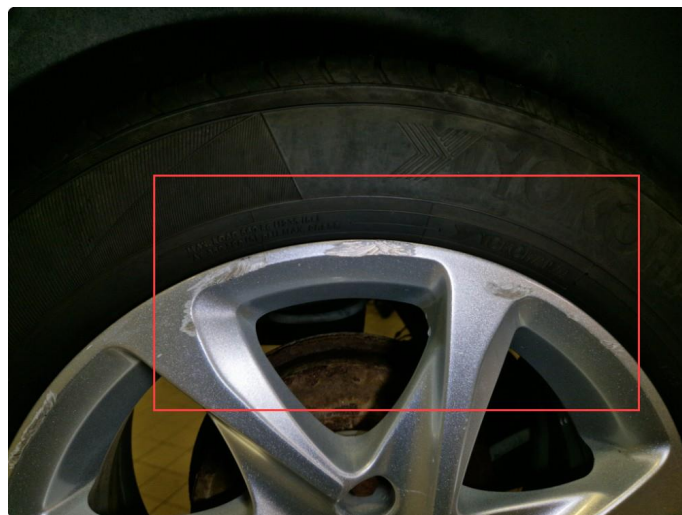
| Punkt | Beskrivelse | Plassering |
|---|---|---|
| 2.8 Dekk/Felger | Skader sommerfelg h-bak. | høyre bak |

2.8 Skader sommerfjell h-bak.

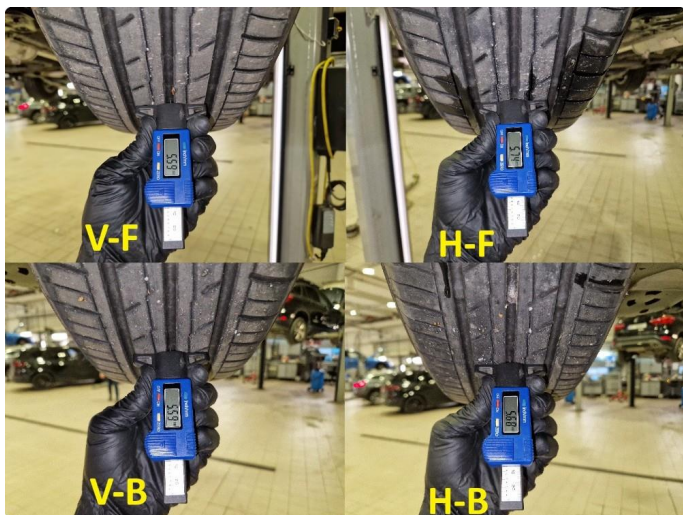
2.9 Dekkdybdemåling sommerdekk, måling utført 05.08.2025 på km : 147779 .

| | VENSTRE FORAN | HØYRE FORAN | VENSTRE BAK | HØYRE BAK |
|---|---|---|---|---|
| MØNSTERDYBDE SOMMERDEKK (MM) | 5,6 | 5,7 | 5,6 | 5,7 |

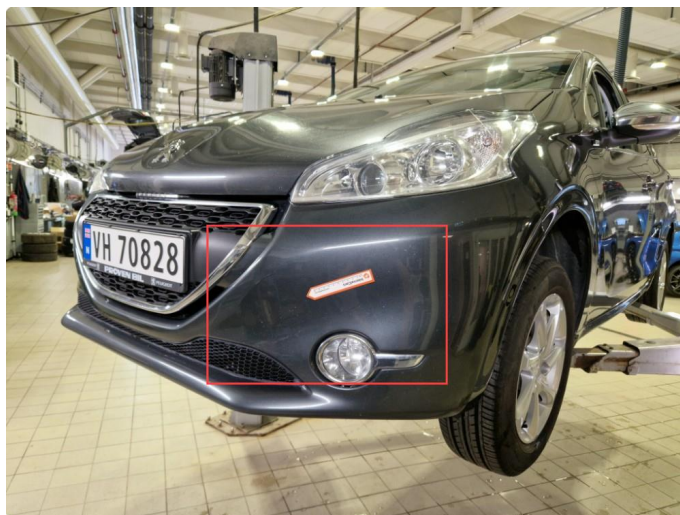
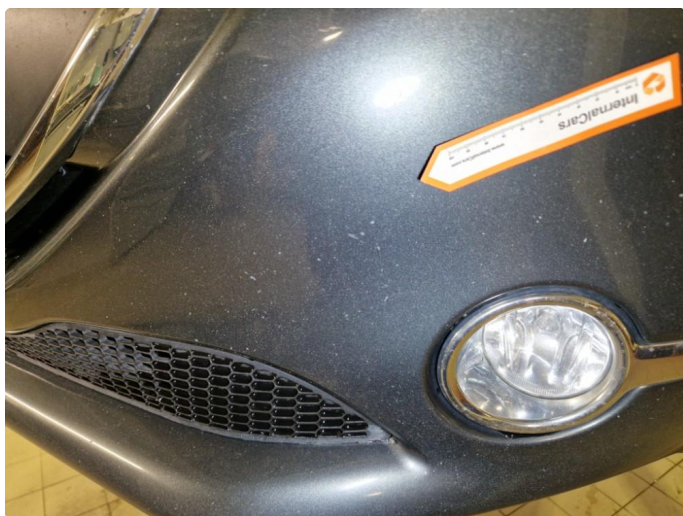
| Punkt | Beskrivelse | Plassering |
|---|---|---|
| 2.11 Støtfanger | Noe steinsprut frontfanger. | foran |

2.11 Noe steinsprut frontfanger.

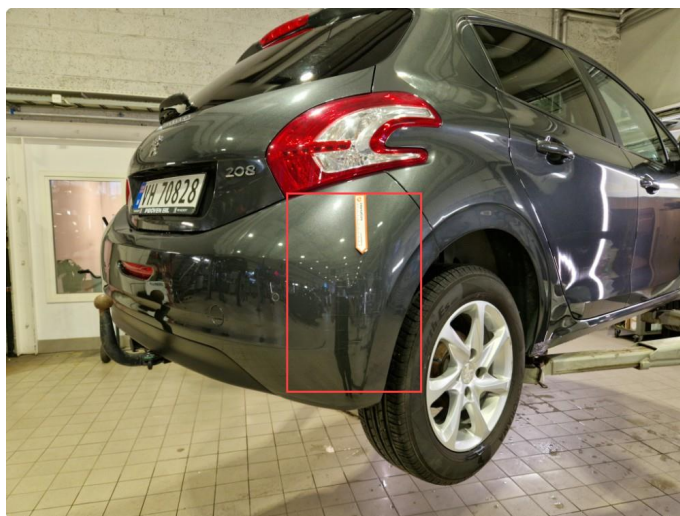
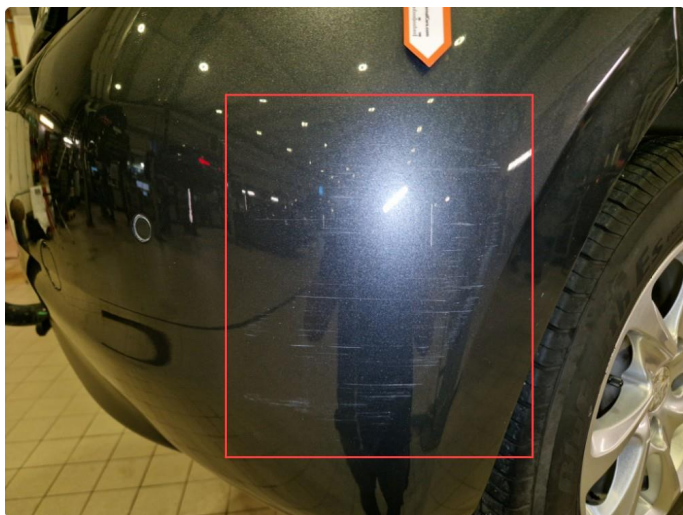
| Punkt | Beskrivelse | Plassering |
|---|---|---|
| 2.12 Støtfanger | Noe riper h-side bakfanger. | høyre - bak |

2.12 Noe riper h-side bakfanger.

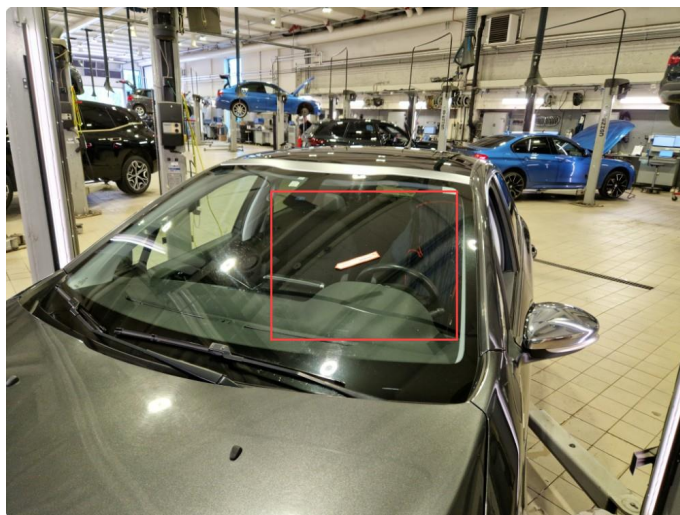
| Punkt | Beskrivelse | Plassering |
|---|---|---|
| 2.13 Frontvindu | Flere små steinsprut frontrute. | foran |

2.13 Flere små steinsprut frontrute.

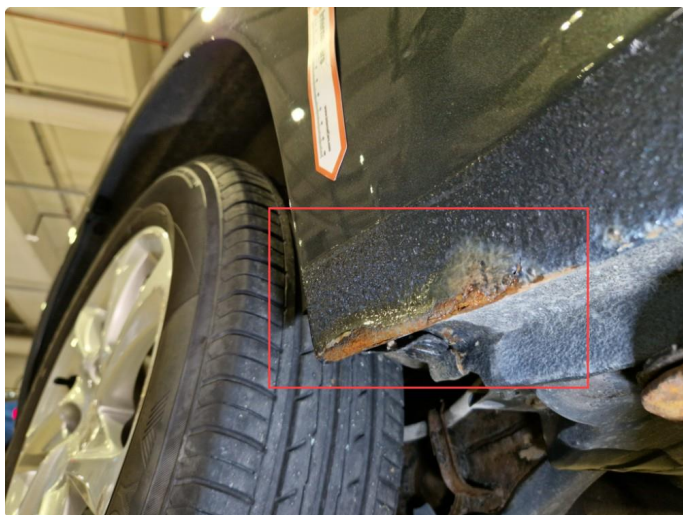
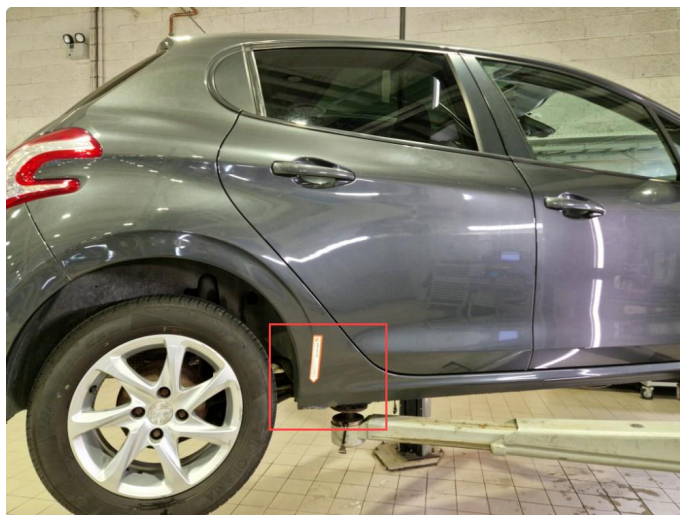
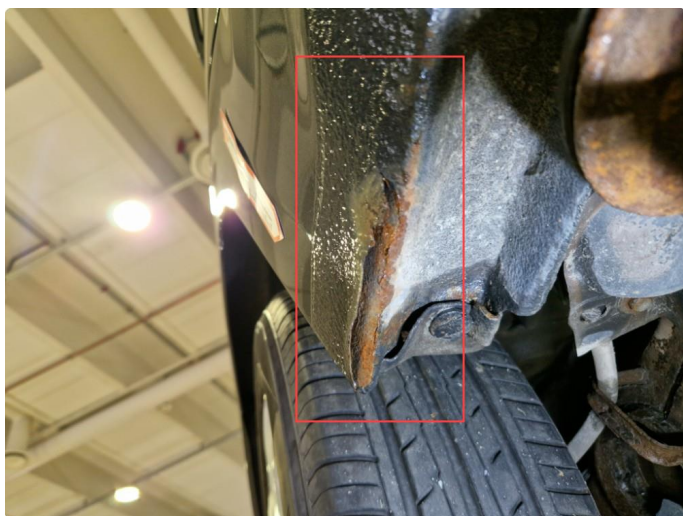
| Punkt | Beskrivelse | Plassering |
|---|---|---|
| 2.14 Kanal | Noe rust / sluppet bodyshoots nedre bakre del kanal. | høyre - bak |

2.14 Noe rust / sluppet bodyshoots nedre bakre del kanal.

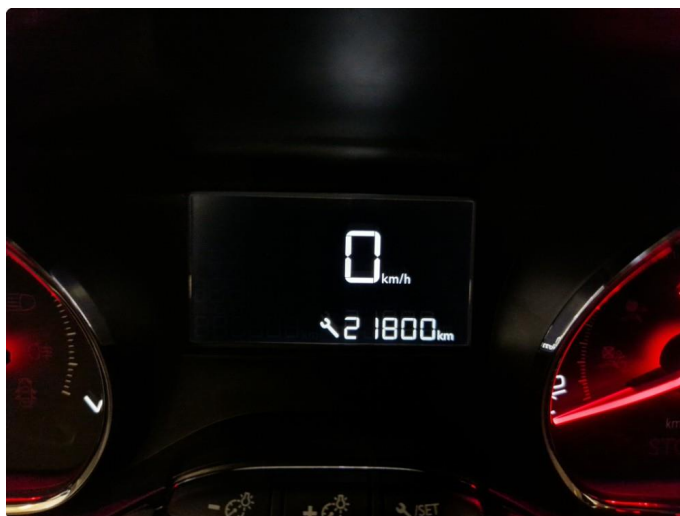
| Punkt | Beskrivelse | Plassering |
|---|---|---|
| 3.1 Service | Neste service om 21.800 km , fra takstdato. | |

3.1 Neste service om 21.800 km , fra takstdato.

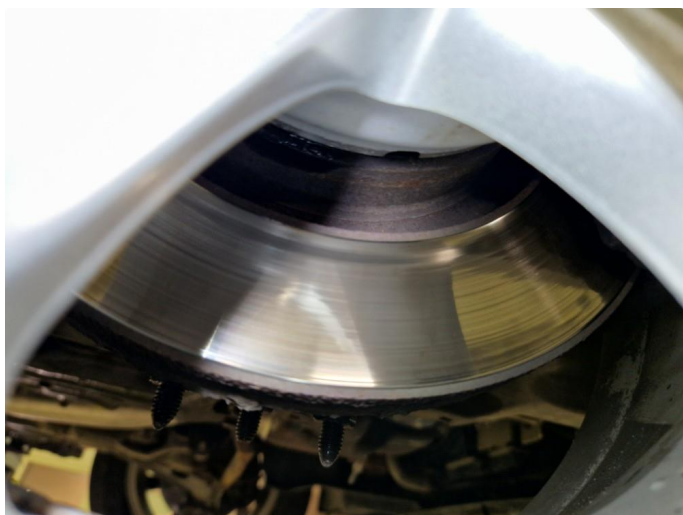
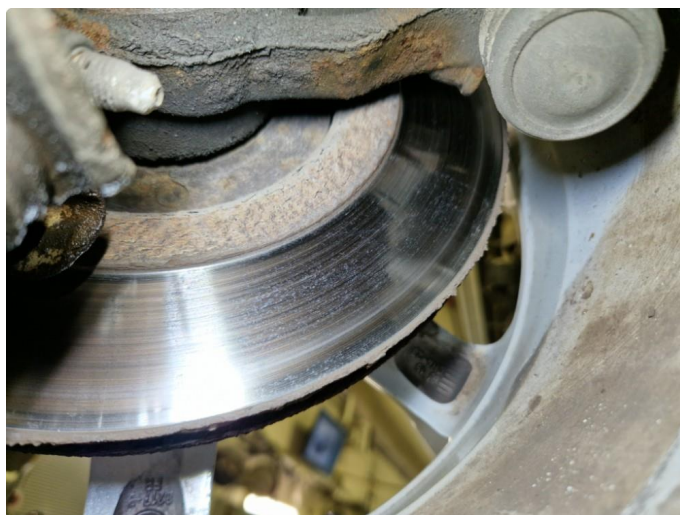
| Punkt | Beskrivelse | Plassering |
|---|---|---|
| 4.1 Skiver | Slitte / stor slitekant bremseskiver fram , bremseklosser målt til 5mm. | foran |

4.1 Slitte / stor slitekant bremseskiver fram , bremseklosser målt til 5mm.

| | VENSTRE FORAN | HØYRE FORAN | VENSTRE BAK | HØYRE BAK |
|---|---|---|---|---|
| BREMSESKIVER (MM) | 18,9 | 18,9 | | |
| BREMSEKLOSSER (MM) | 5 | 5 | | |
