BMW X3 4X4
TESTDATO: 02.02.2024
KODE: 1339237

VJ23556

NBF Tilstandsrapport er utarbeidet av Norges Bilbransjeforbund og Forbrukerrådet.

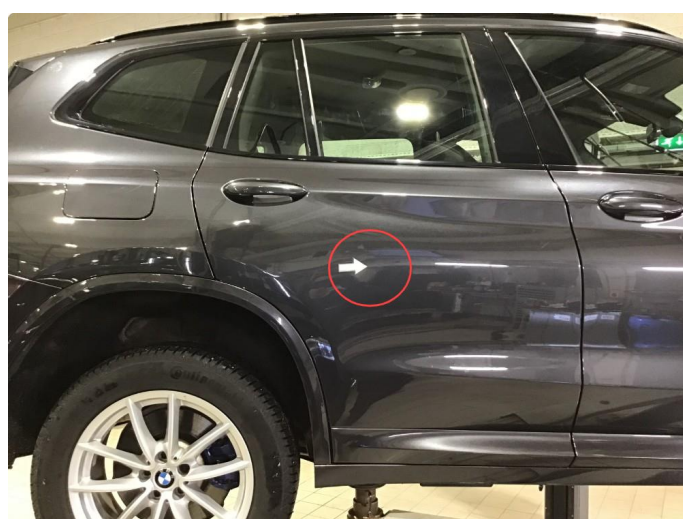
1.2 Liten p-bulk h-bakdør, regnes som normal bruksslitasje.

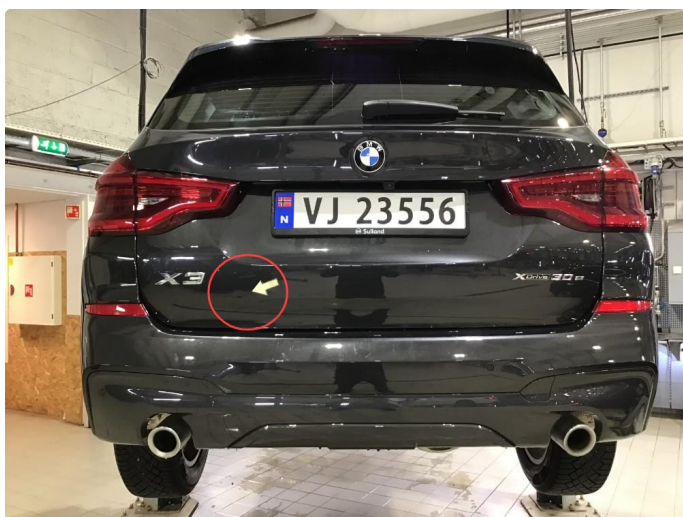
1.3 Liten bulk nedre del bakluke, regnes som normal bruksslitasje.

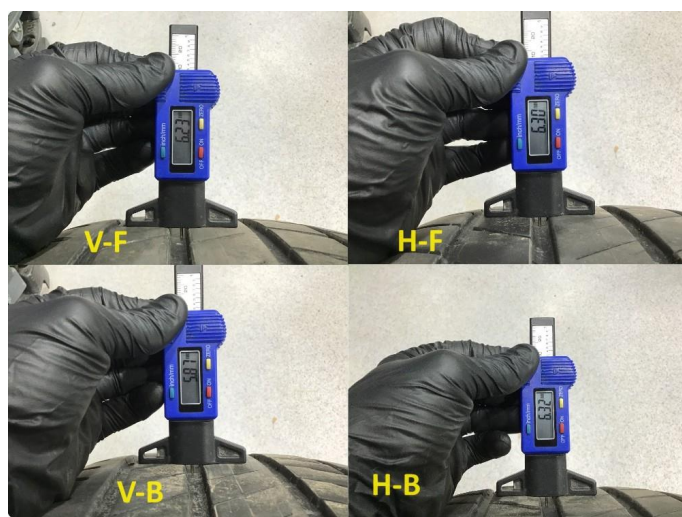
1.4 Mønsterdybde sommerdekk målt ved takst 11.01.2024, 28.052km.

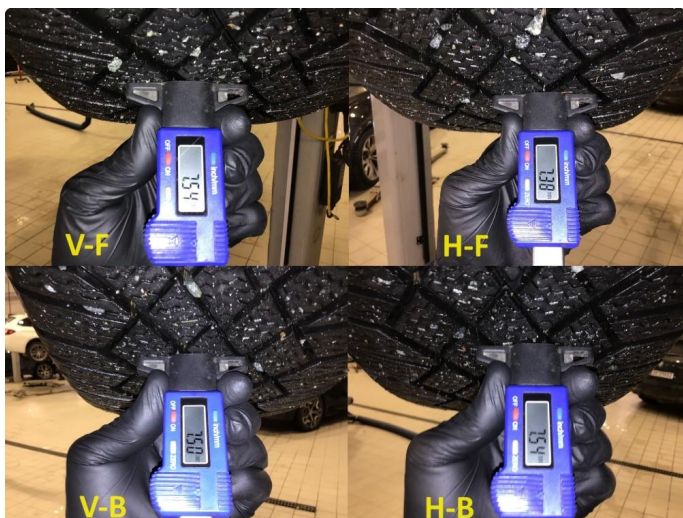
1.5 Mønsterdybde vinterdekk målt ved takst 11.01.2024, 28.052km.

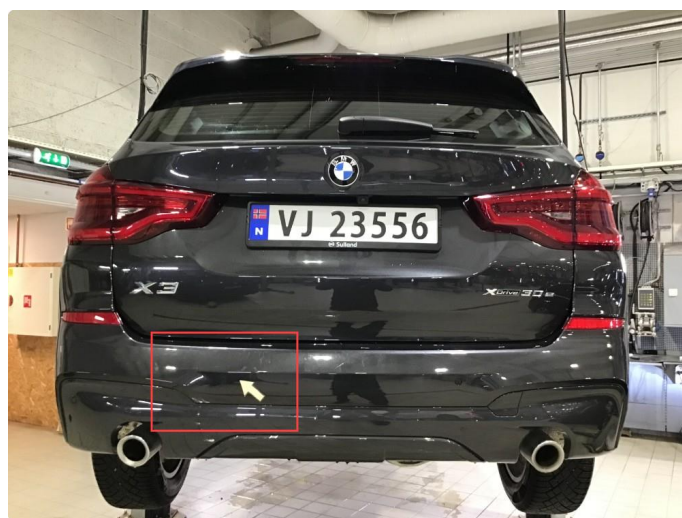
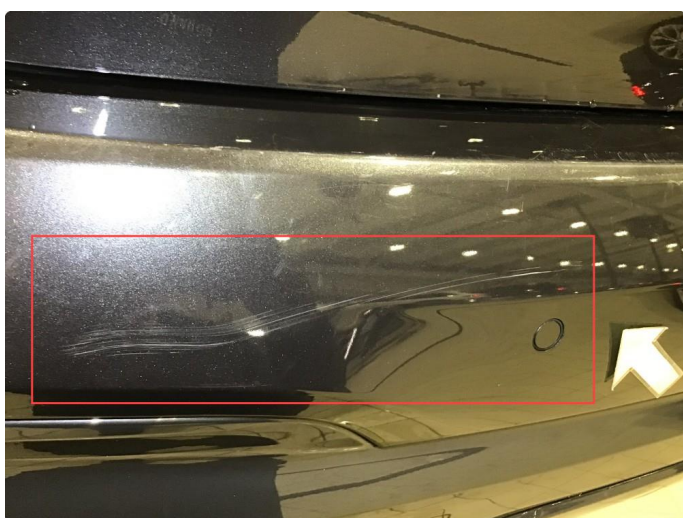
1.6 Noen bruksmerker bakfanger, poleres.

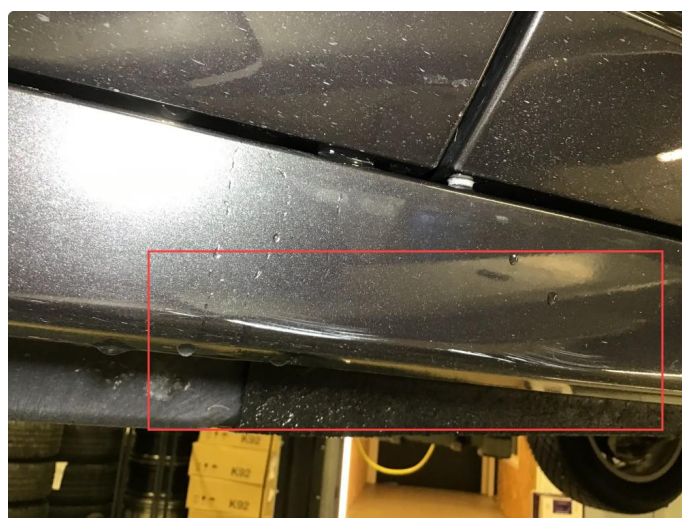
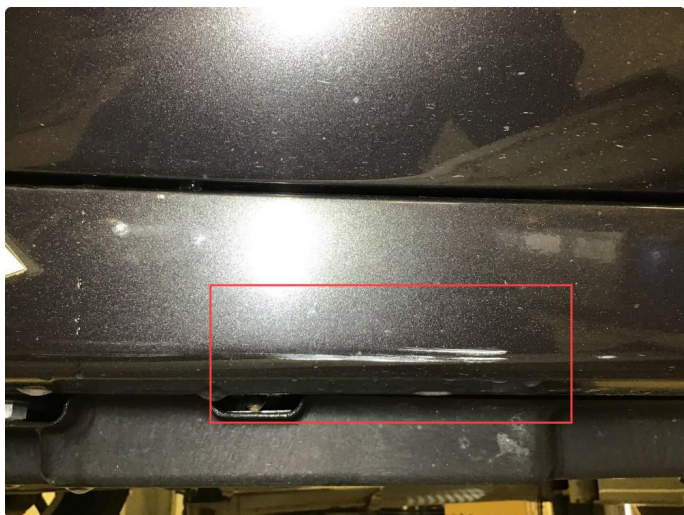
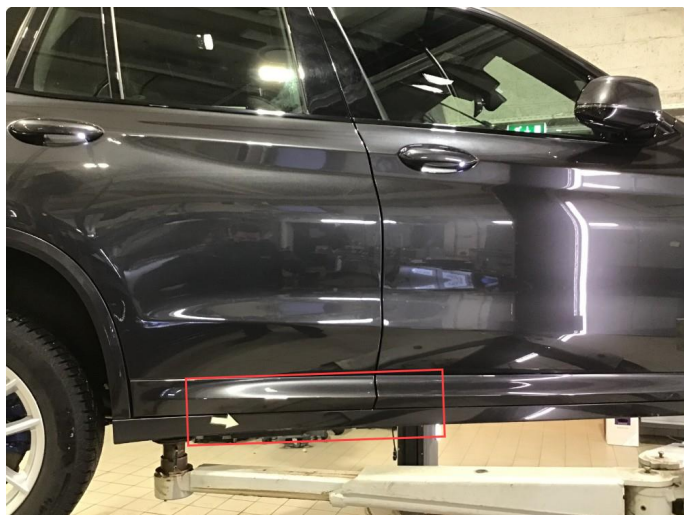
1.7 Noen bruksmerker på kanaler, poleres.
