BMW 525XD 197 HK AUTOMAT 4WD
TESTDATO: 14.01.2025
KODE: 1612752

VF94168

CHASSISNR: WBANY51090CW87632	BRUKTIMPORT: Nei
KJØRETØY: Personbil	FRIST FOR PKK: 14.03.2025

NBF Tilstandsrapport er utarbeidet av Norges Bilbransjeforbund og Forbrukerrådet.

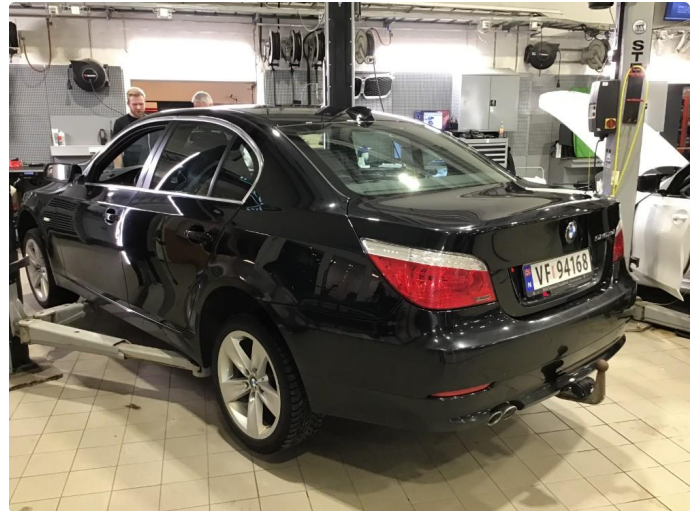
Code	Description	Mileage ▲	Existent	Class
005D0F	LRR: Lens heating	241872 km / 150292 mls	yes	
009C54	IHKA: AUC sensor	241872 km / 150292 mls	yes

1.1 Feillagring AUC sensor + LLR Lens Heating (Long Range Radar).

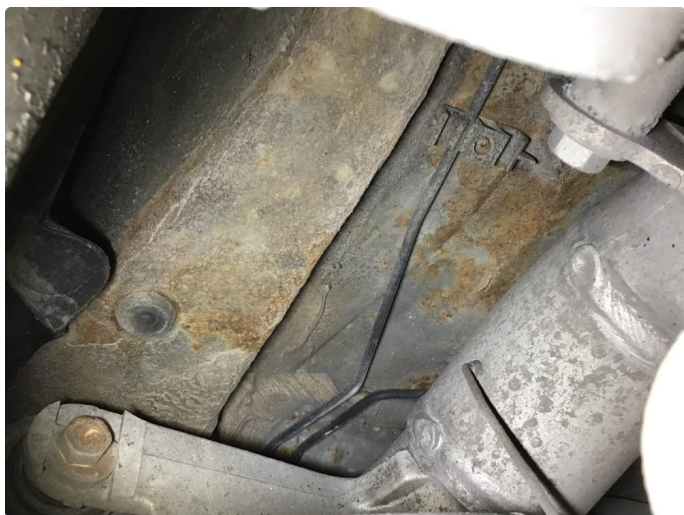
2.2 Rust underside bil ved bakstilling.

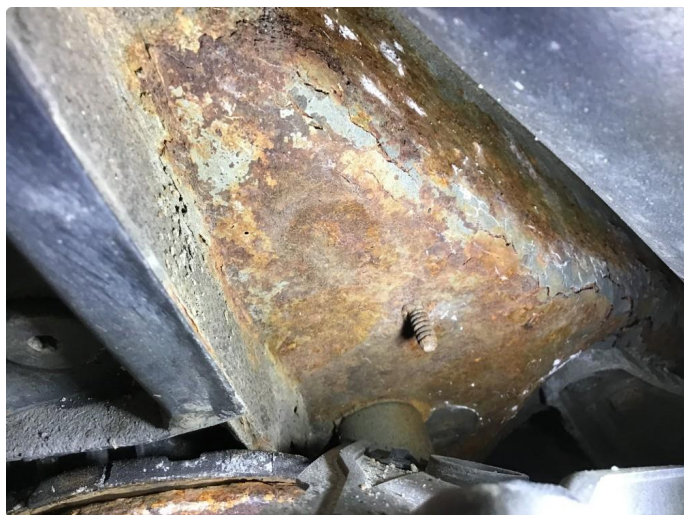
2.2 Rust underside bil ved bakstilling.

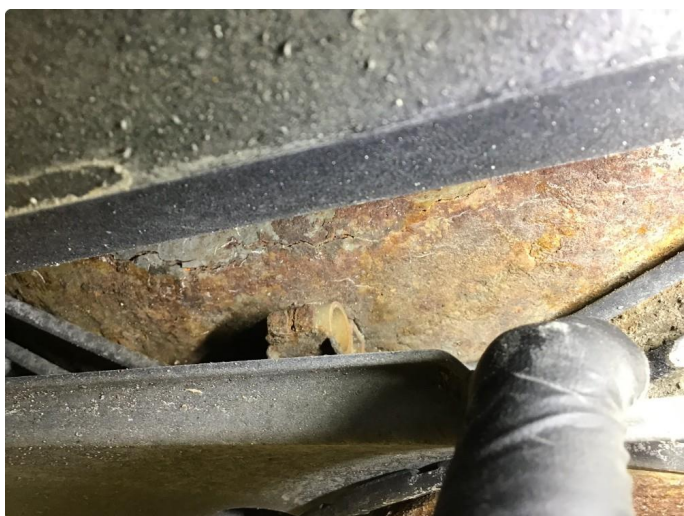
2.2 Rust underside bil ved bakstilling.

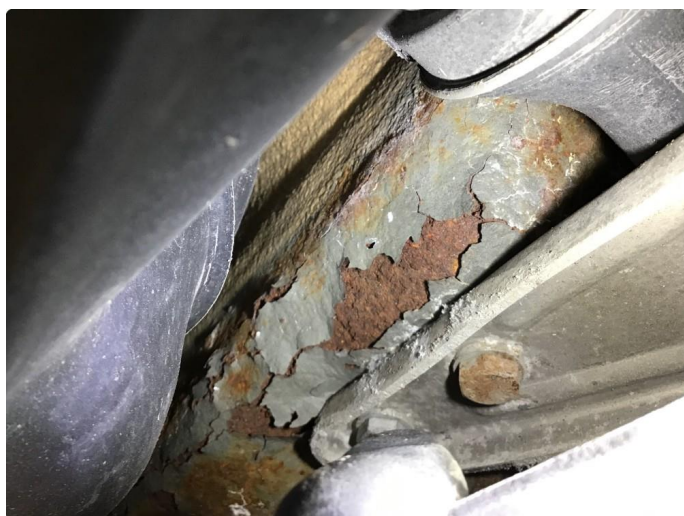
2.2 Rust underside bil ved bakstilling.

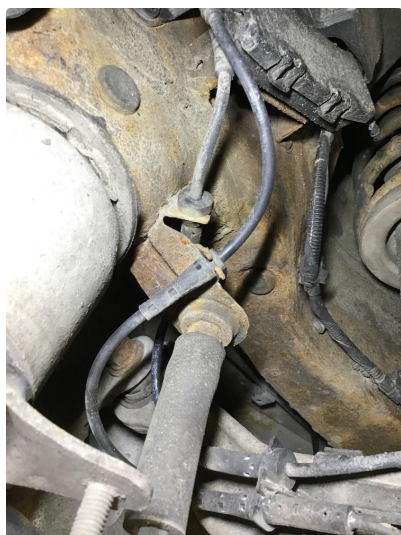
2.2 Rust underside bil ved bakstilling.

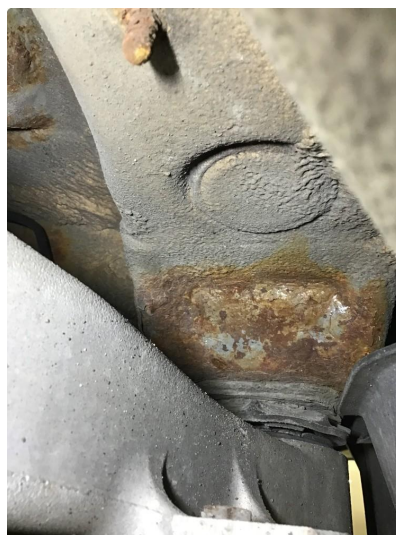
2.2 Rust underside bil ved bakstilling.

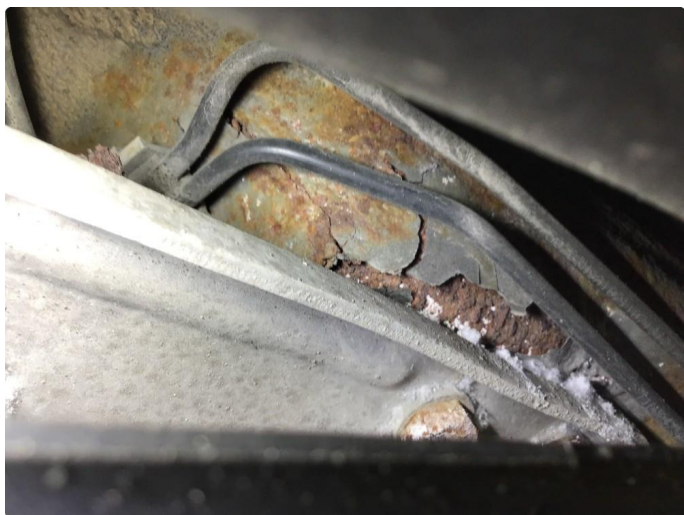
2.2 Rust underside bil ved bakstilling.

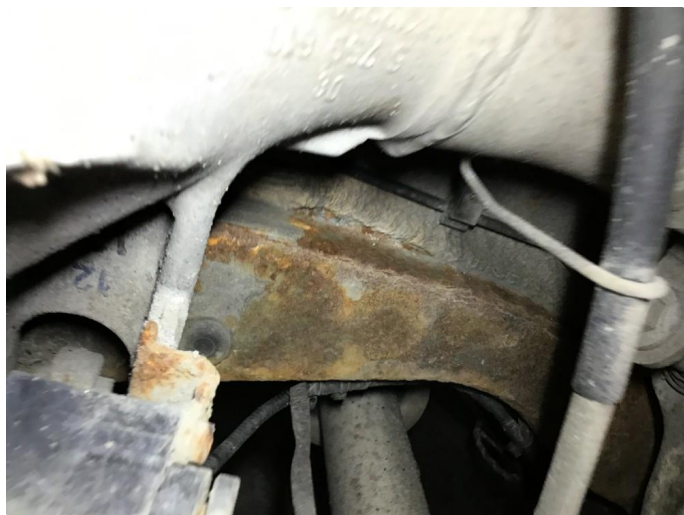
2.2 Rust underside bil ved bakstilling.

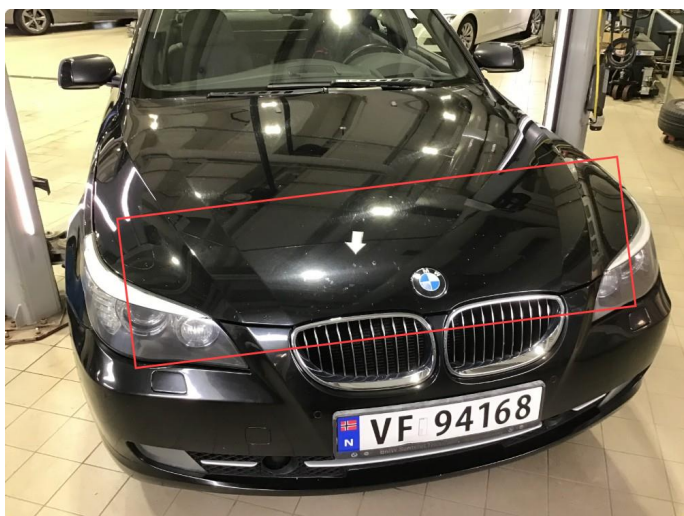
2.3 Mye steinsprut panser.

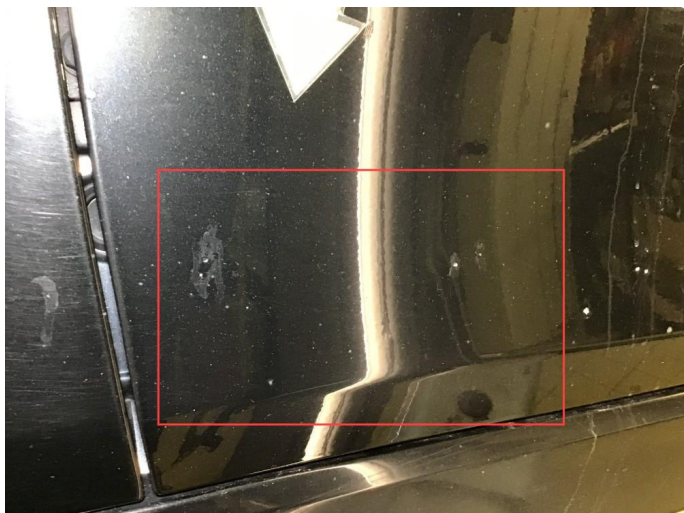
2.4 Lakkskader + p-bulker v- framdør.

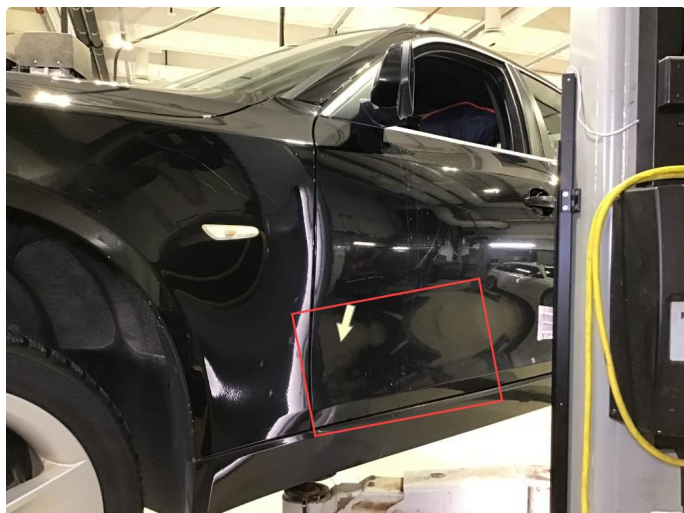
2.4 Lakkskader + p-bulker v- framdør.

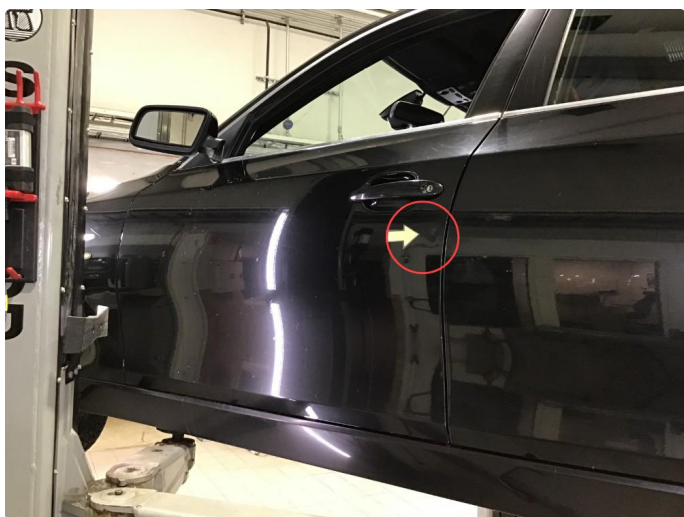
2.4 Lakkskader + p-bulker v-framdør.

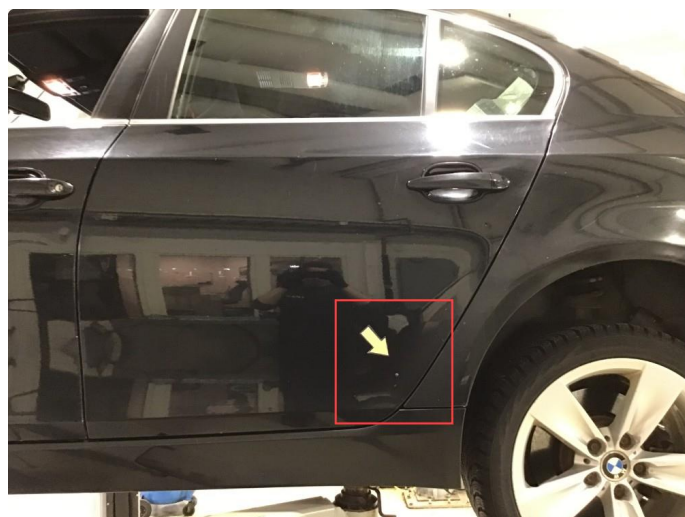
2.5 Rustbobler v-bakdør.

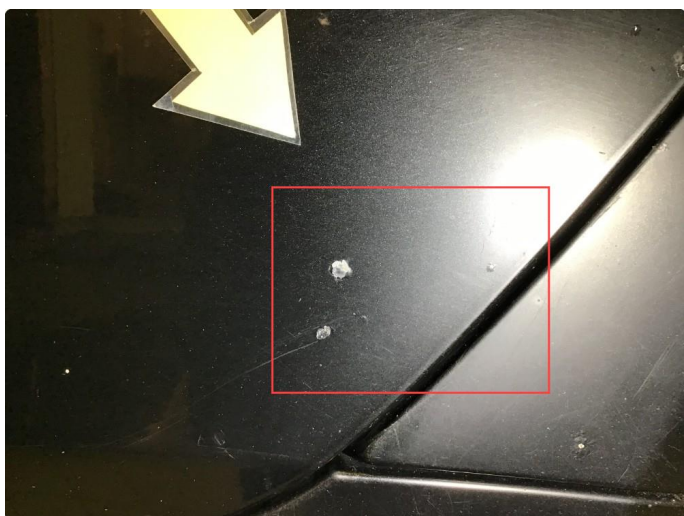
2.5 Rustbobler v-bakdør.

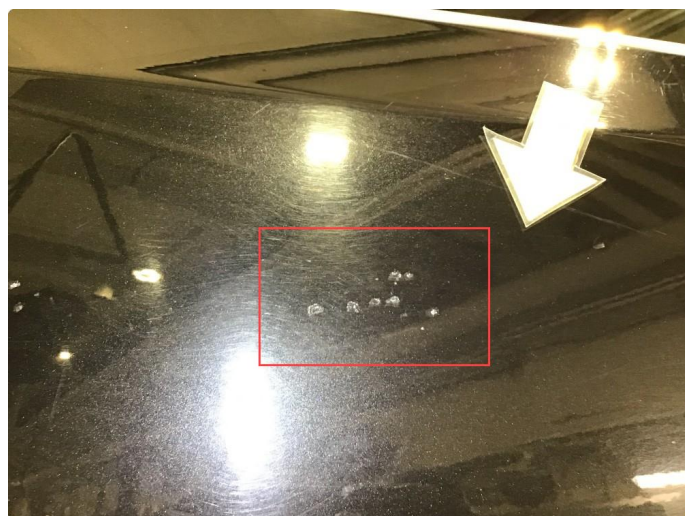
2.6 Lakkskader h-bakdør.

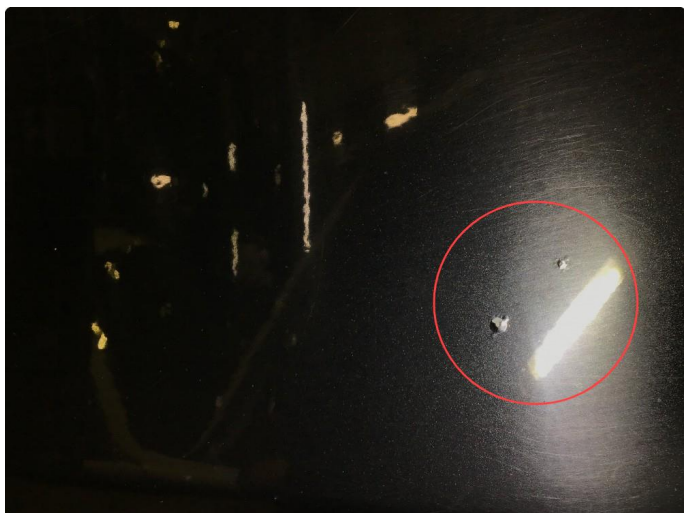
2.6 Lakkskader h-bakdør.

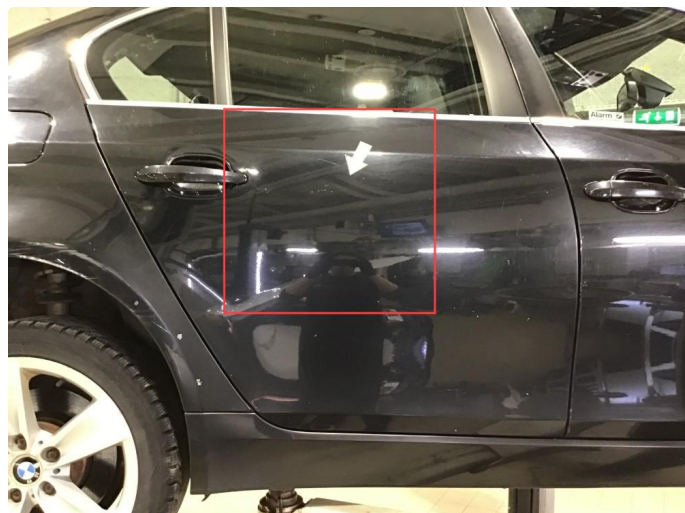
2.6 Lakkskader h-bakdør.

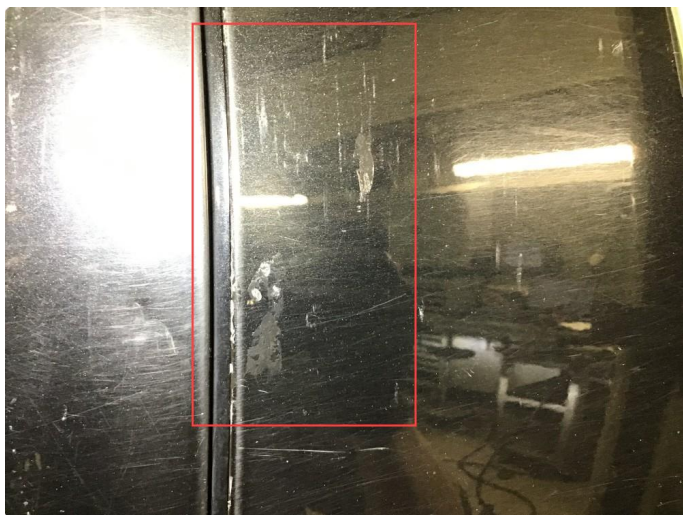
2.7 Lakkskader h-framdør.

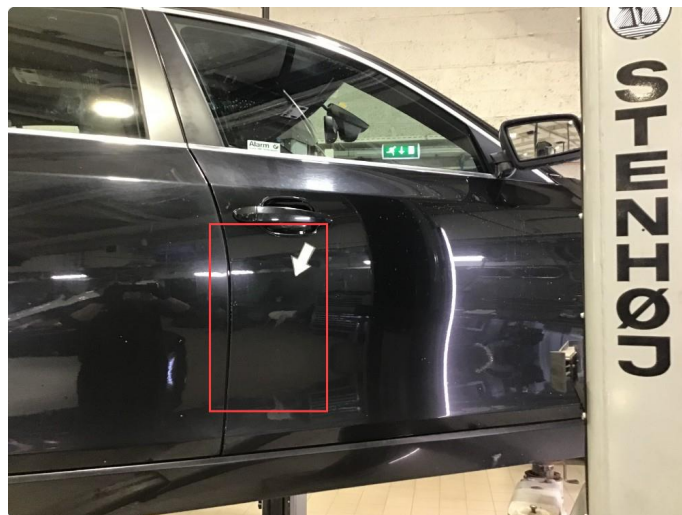
2.7 Lakkskader h-framdør.

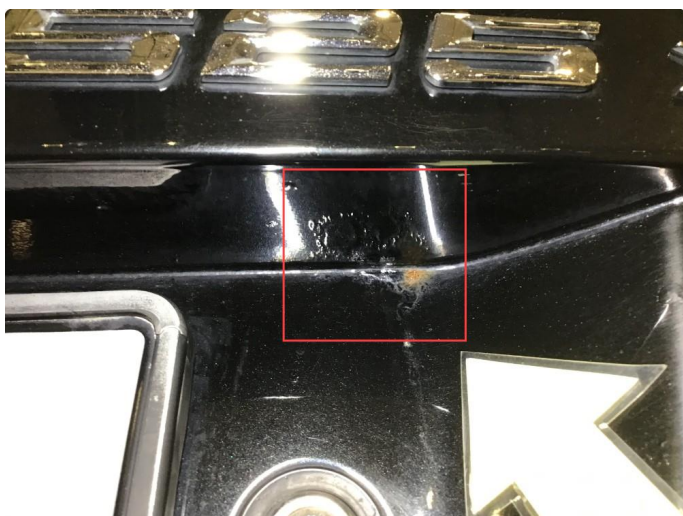
2.8 Rust bakluke.

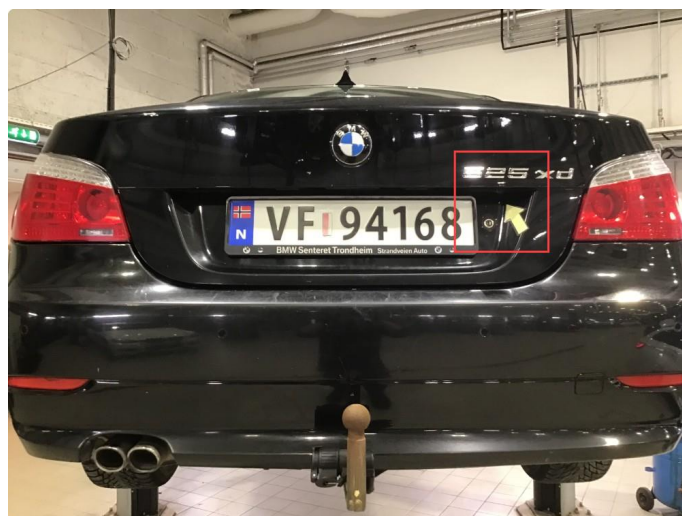
2.8 Rust bakluke.

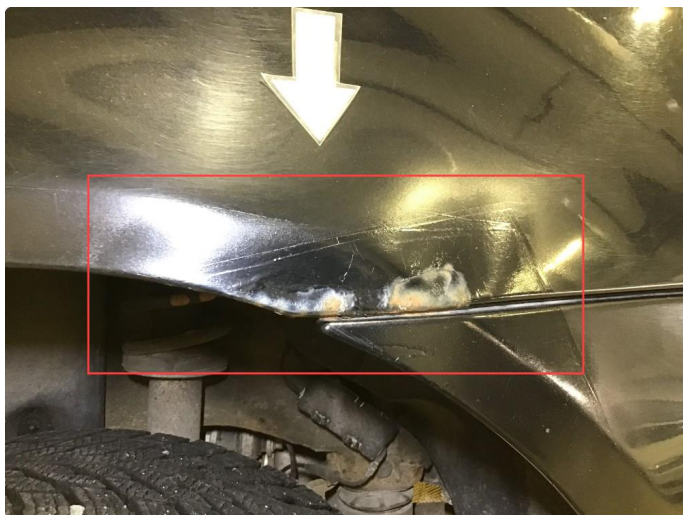
2.9 Rust v-bakskjerm.

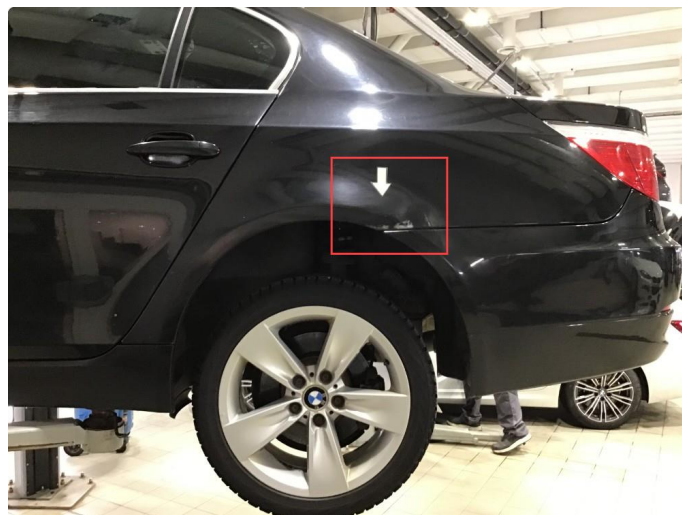
2.9 Rust v-bakskjerm.

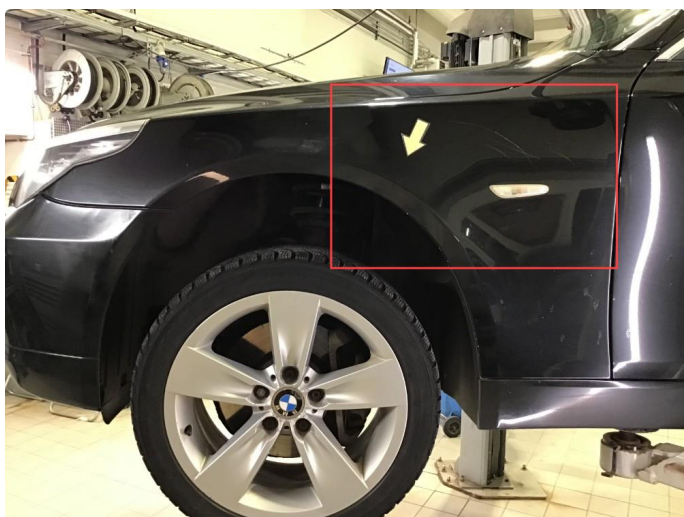
2.10 Lakkskader v-framskjerm.

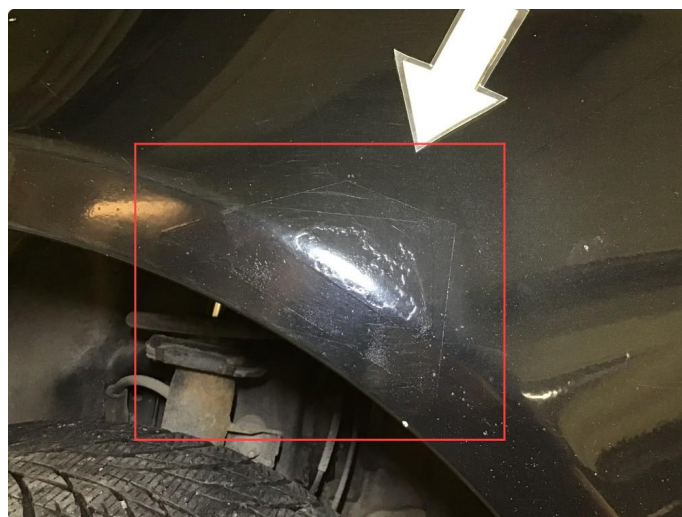
2.10 Lakkskader v-framskjerm.

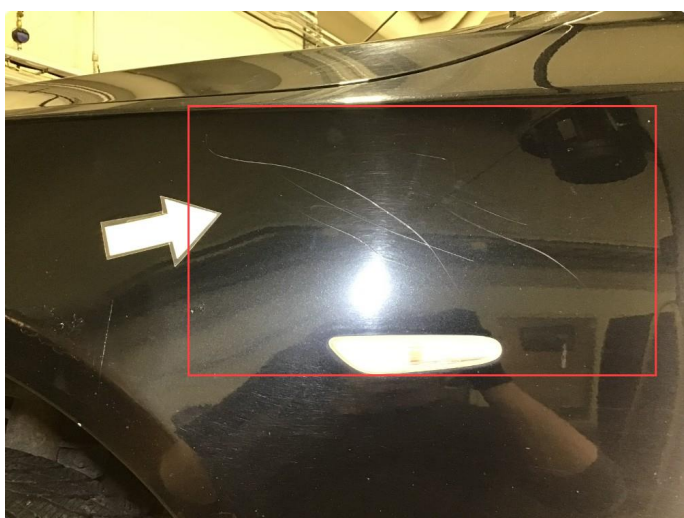
2.10 Lakkskader v-framskjerm.

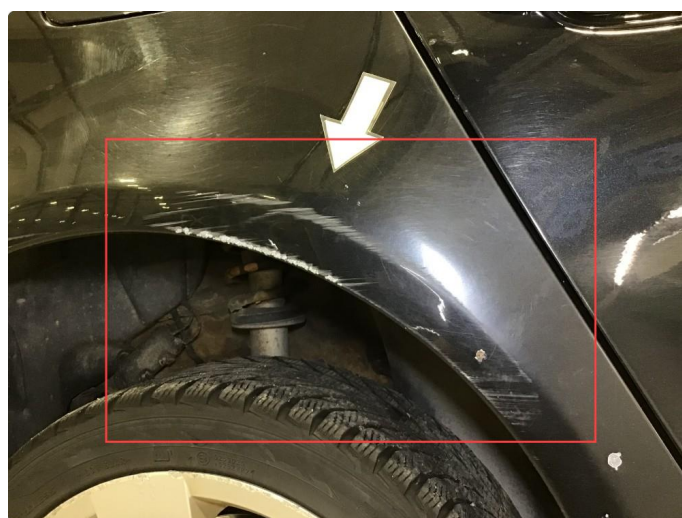
2.11 Lakkskader h-bakskjerm.

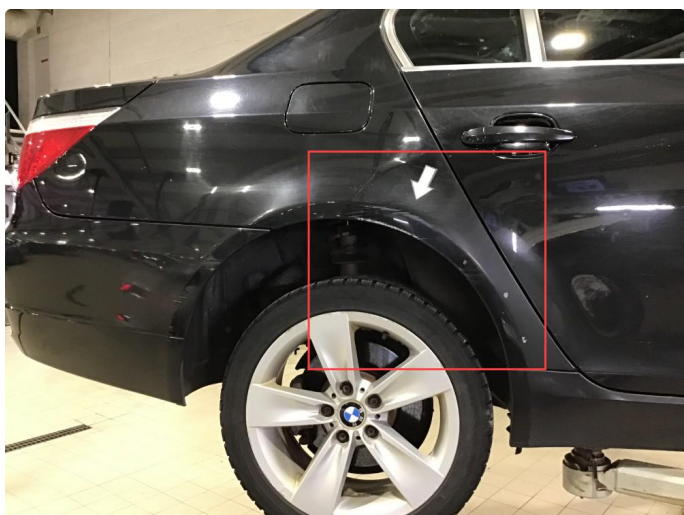
2.11 Lakkskader h-bakskjerm.

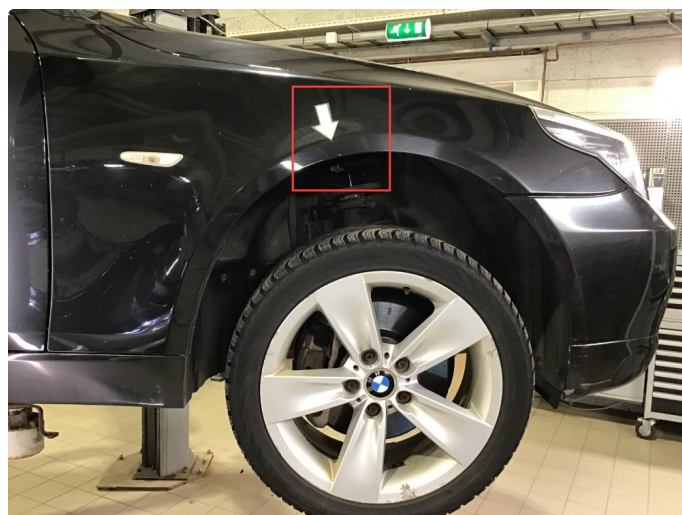
2.12 Lakkskader h-framskjerm.

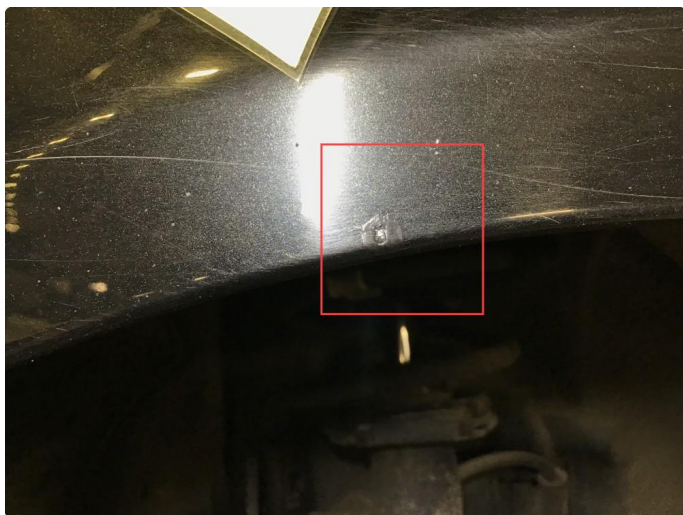
2.12 Lakkskader h-framskjerm.

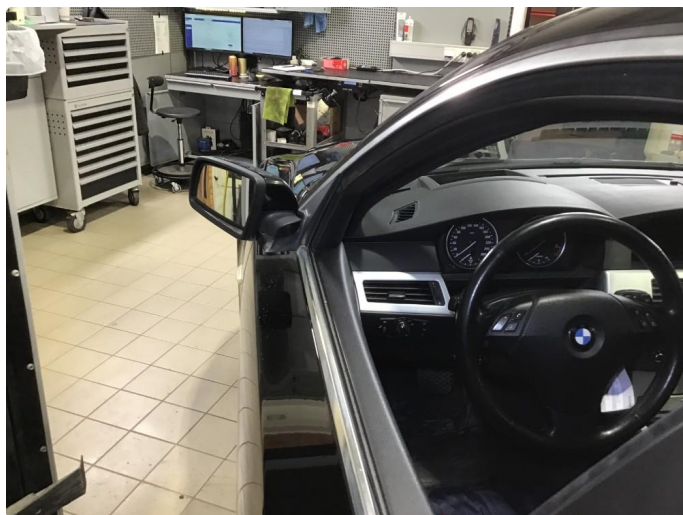
2.13 Elektrisk innfelling speil h+v side virker ikke slik det skal , trolig knekt stag til stopp posisjon.

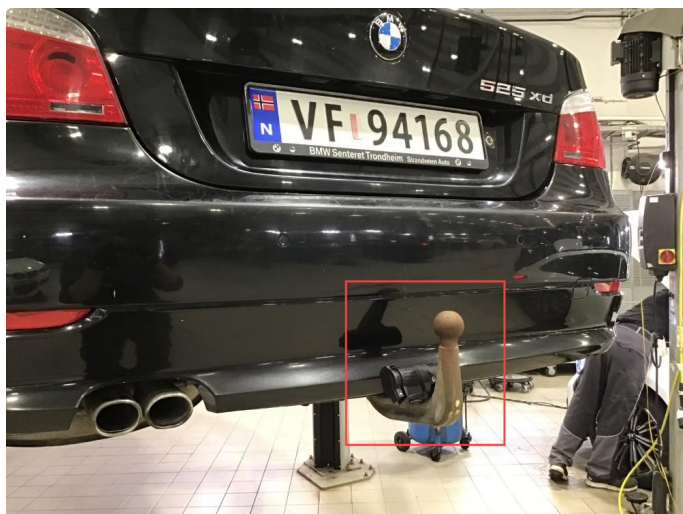
2.14 Avtagbart/innsvingbart tilhengerkule skadet/funksjonsfeil. Elektrisk innfelling hengerfeste virker ikke.

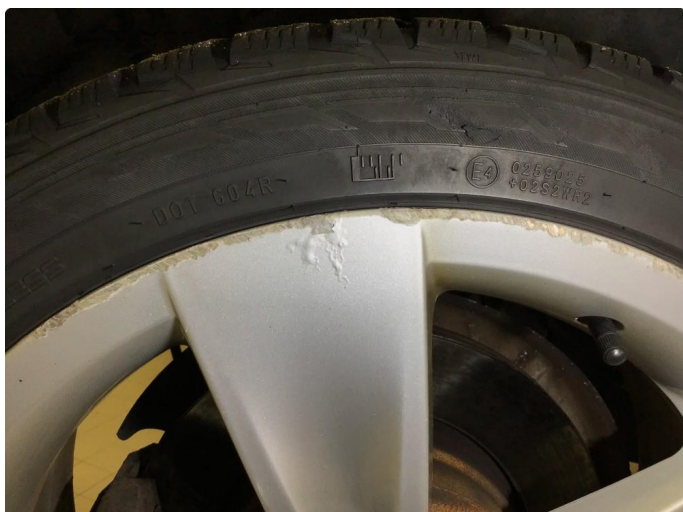
2.15 Korrosjon alle vinterfelger.

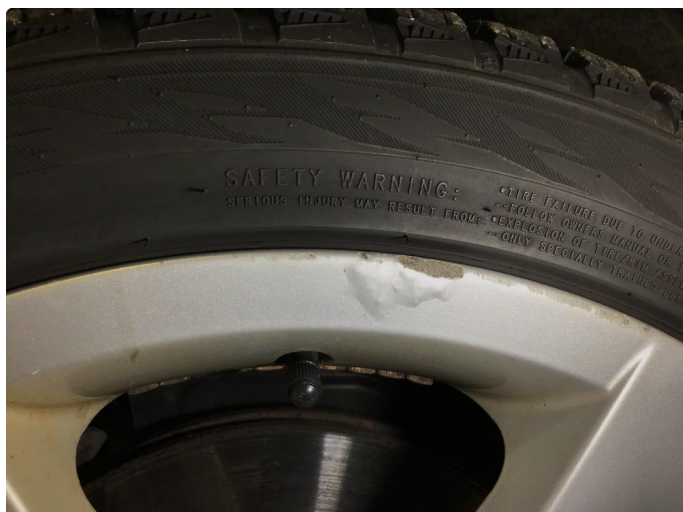
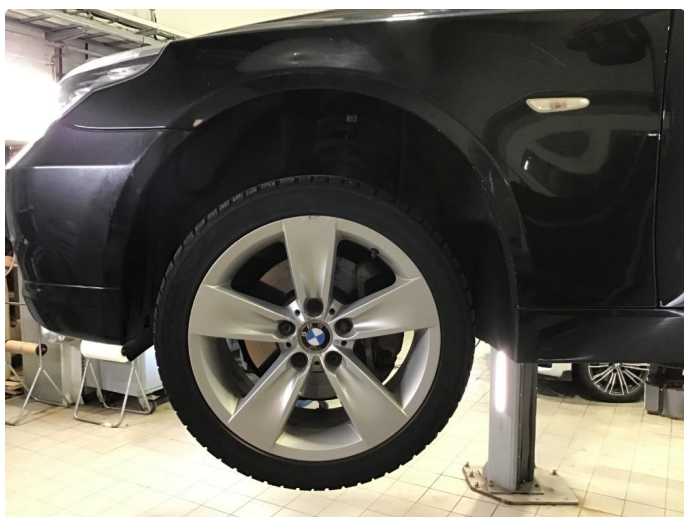
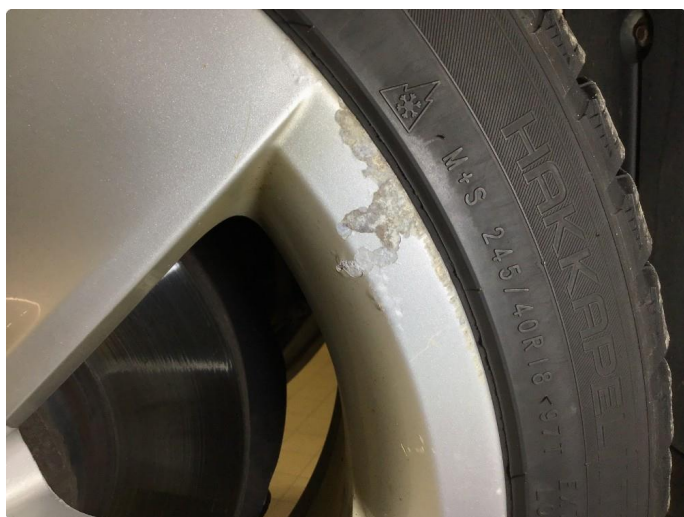
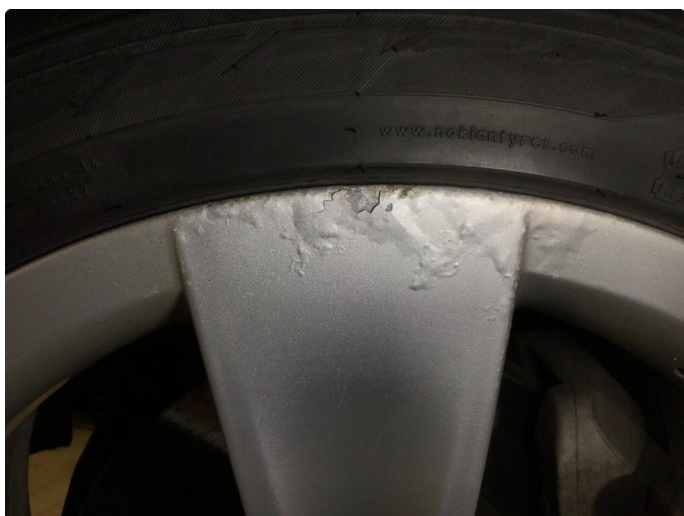
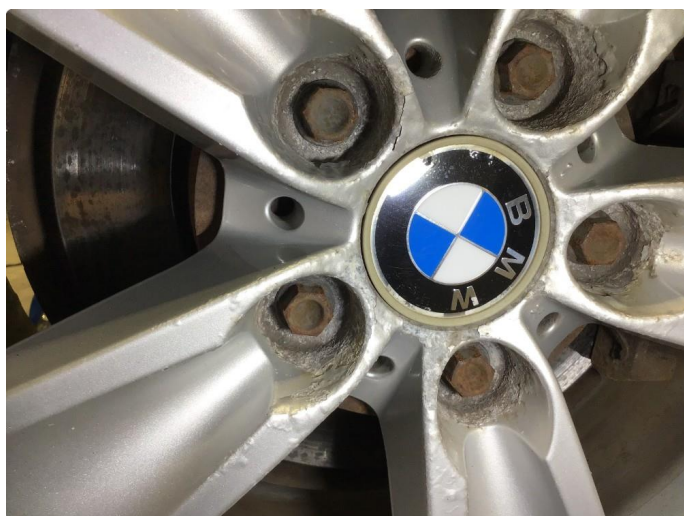
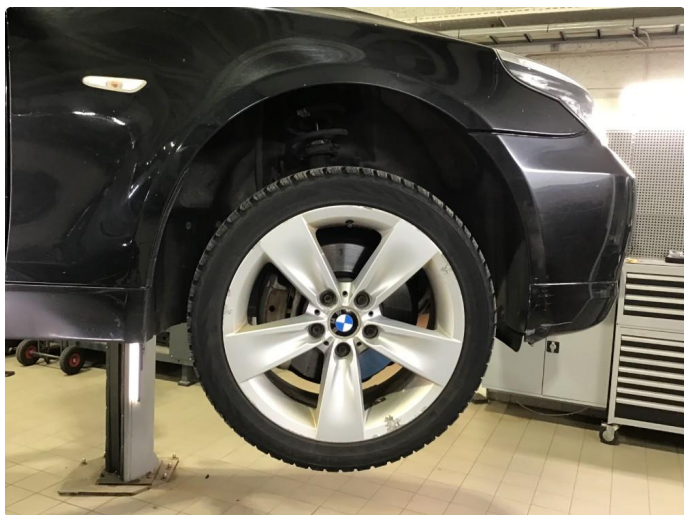
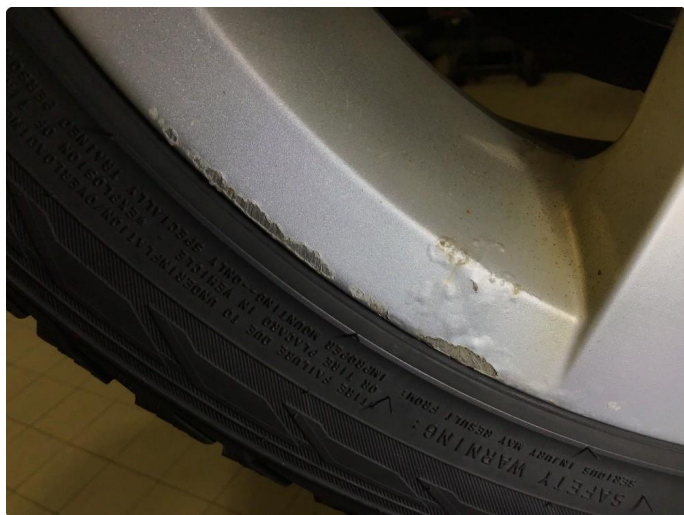
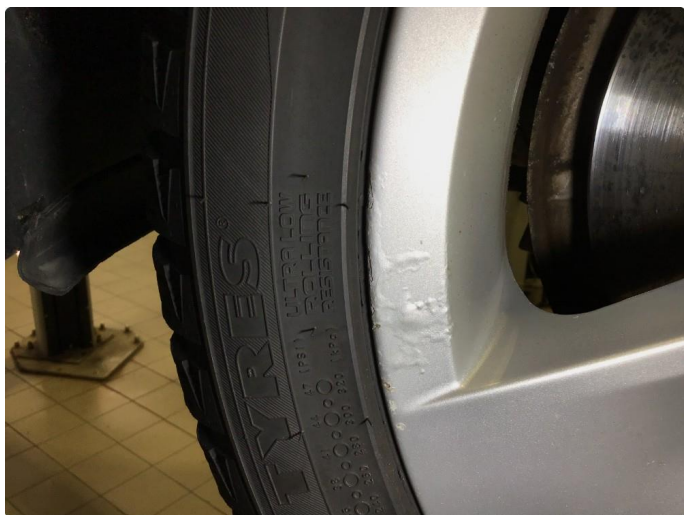
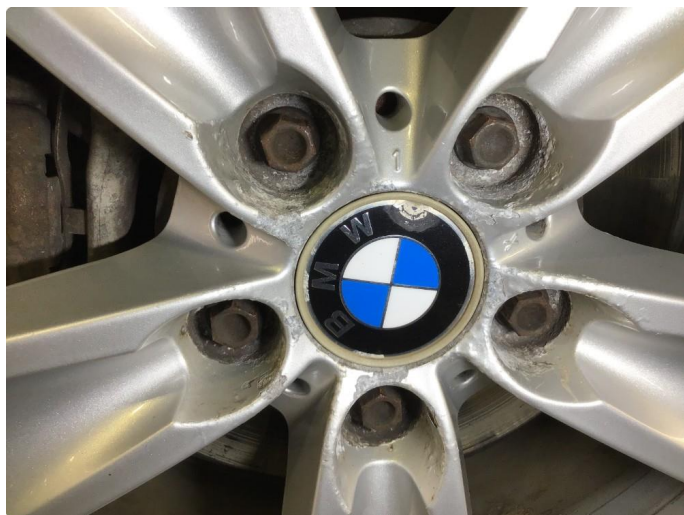
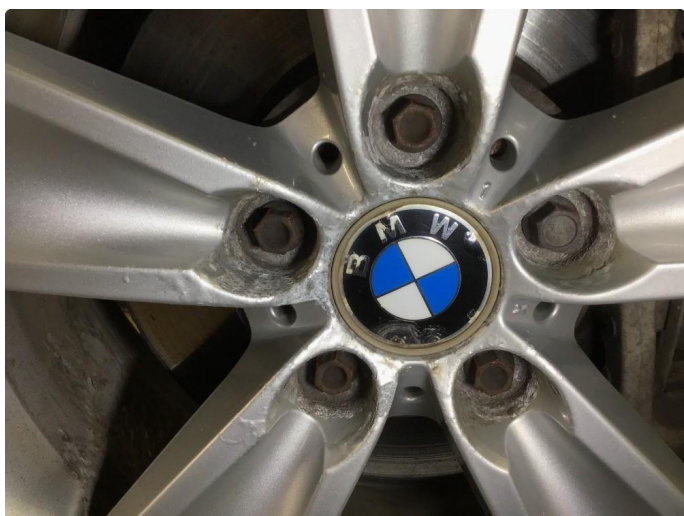
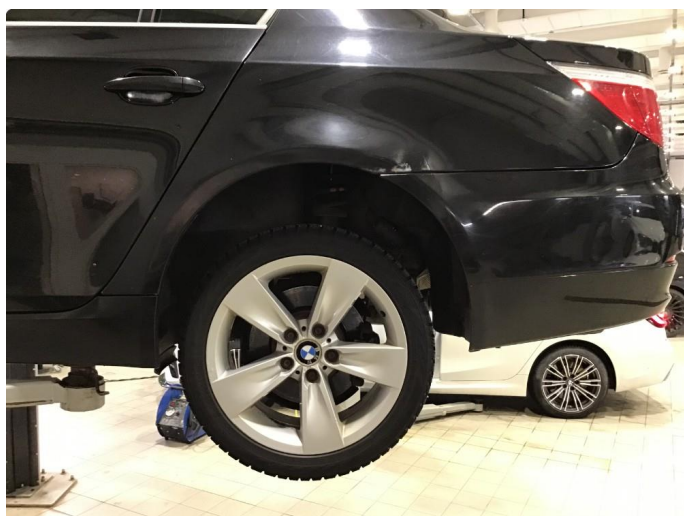
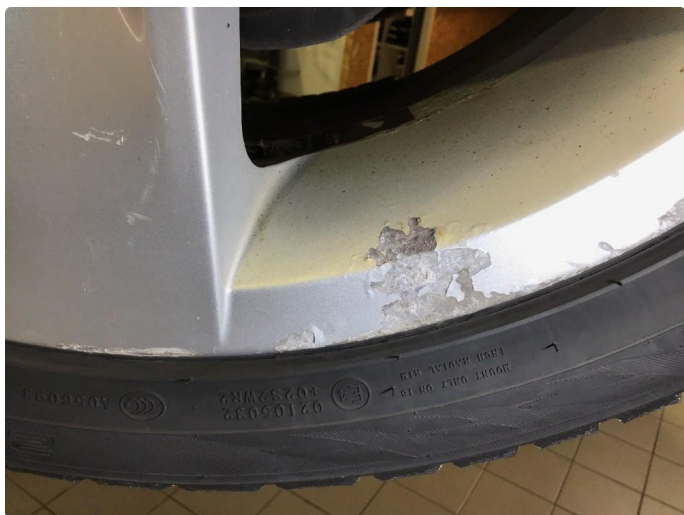
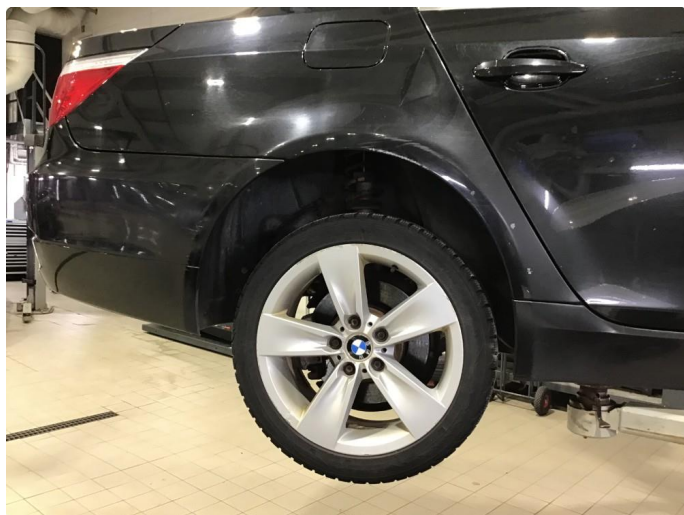
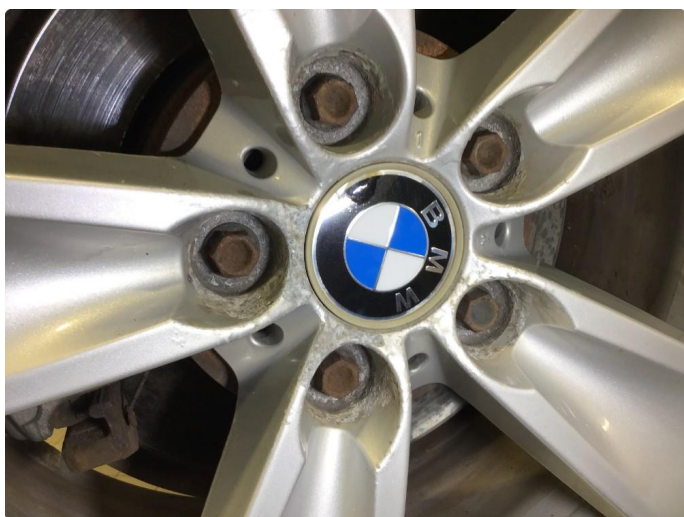
2.15 Korrosjon alle vinterfelger.

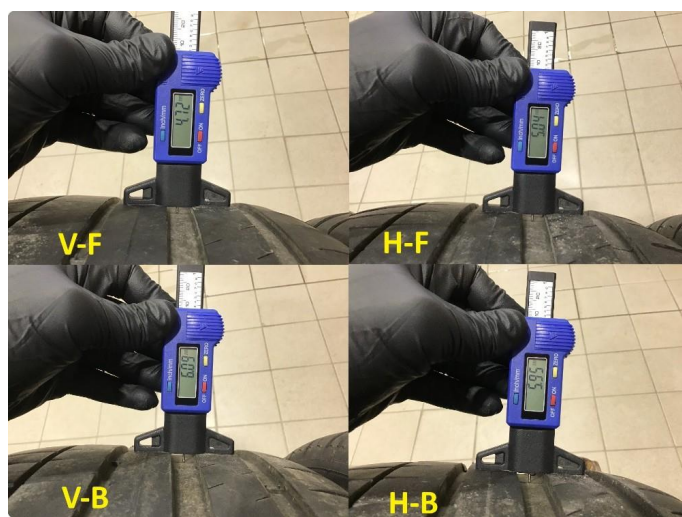
2.16 Mønsterdybde sommerdekk målt ved takst 23.12.2024, 241.877km.

VENSTRE FORAN	HØYRE FORAN	VENSTRE BAK	HØYRE BAK
MØNSTERDYBDE SOMMERDEKK (MM)	4,7	5	6,1	5,9
MØNSTERDYBDE VINTERDEKK (MM)	5,3	6,5	6,4	5,1
BREMSEKLOSSER (MM)	10	10	8	8

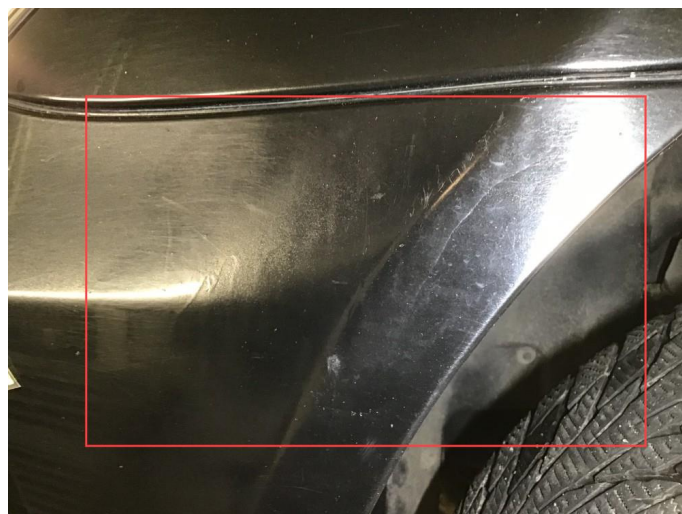
2.18 Lakkskader frontfanger.

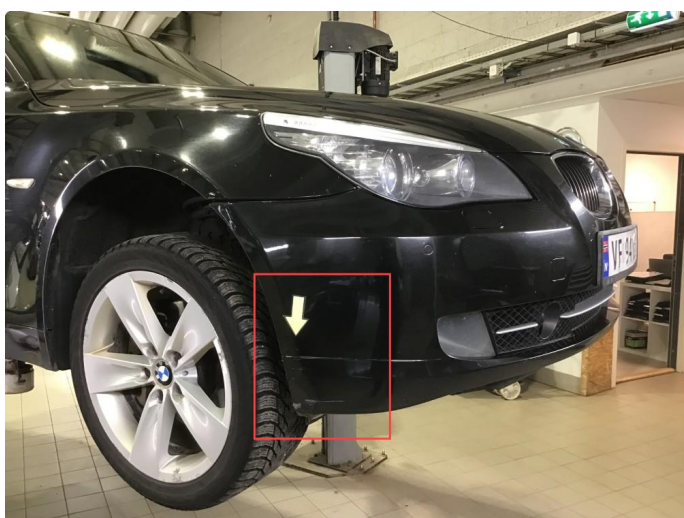
2.18 Lakkskader frontfanger.

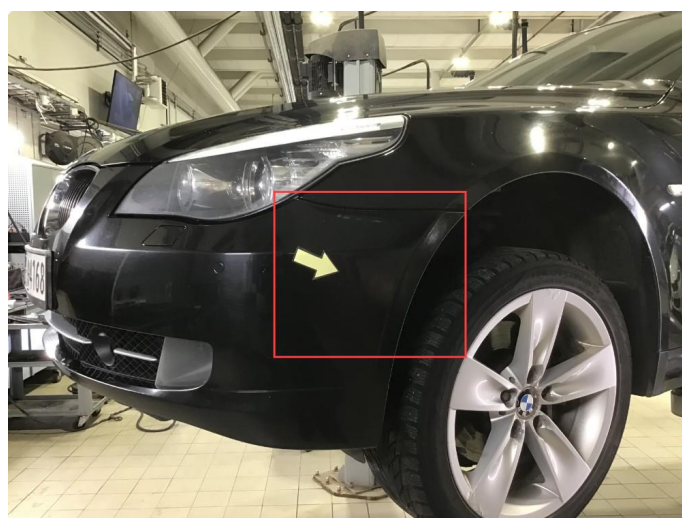
2.18 Lakkskader frontfanger.

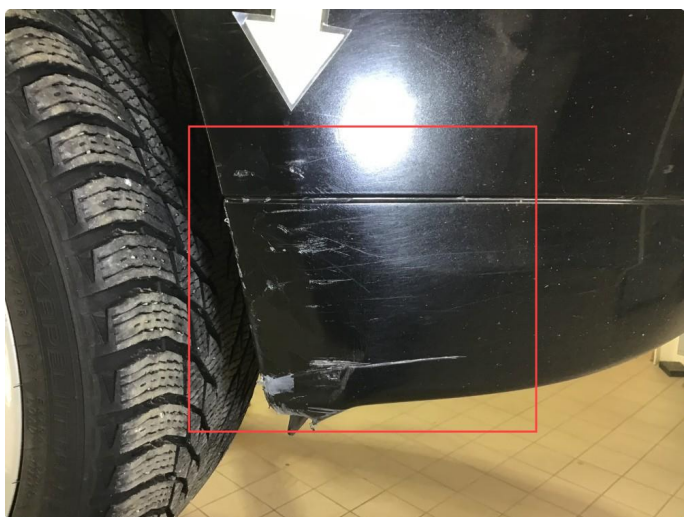
2.18 Lakkskader frontfanger.

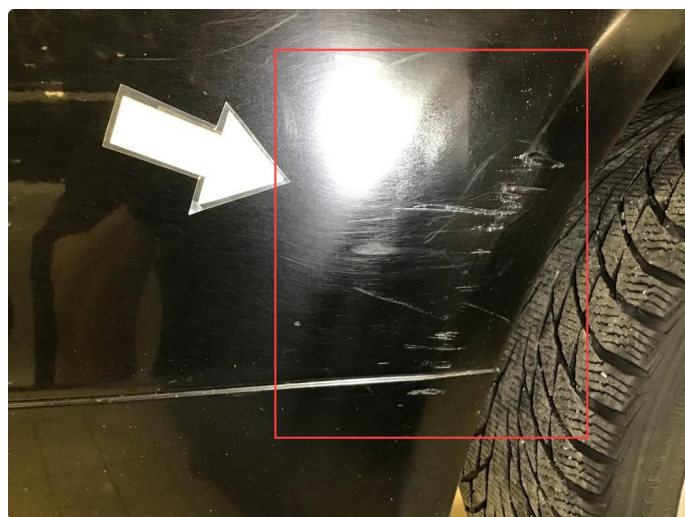
2.19 Lakkskader bakfanger.

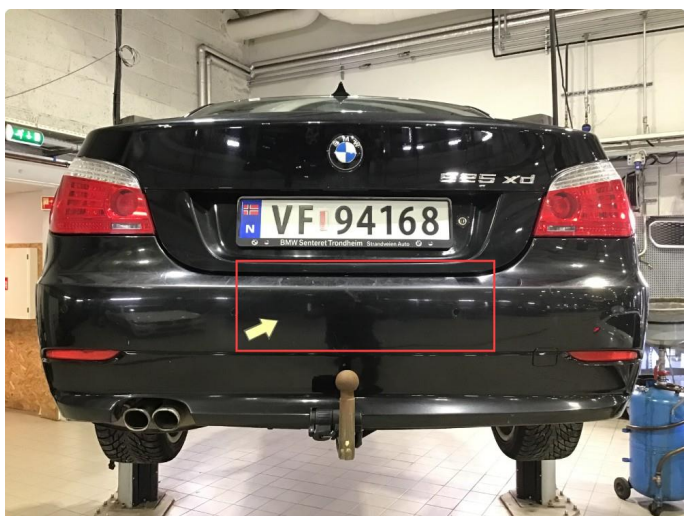
2.19 Lakkskader bakfanger.

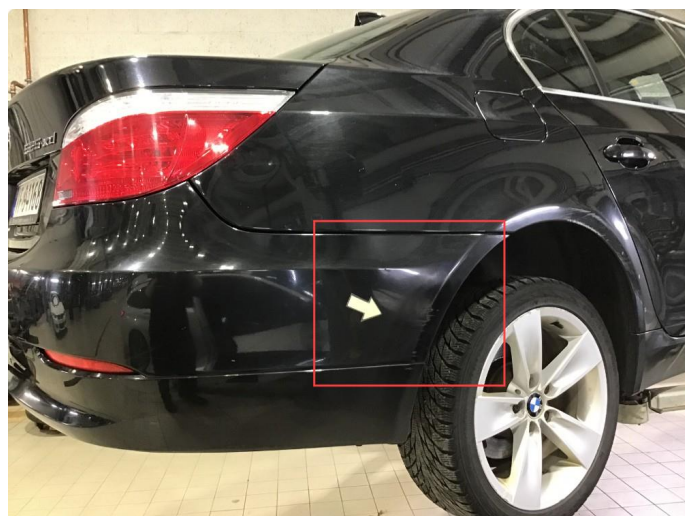
2.19 Lakkskader bakfanger.

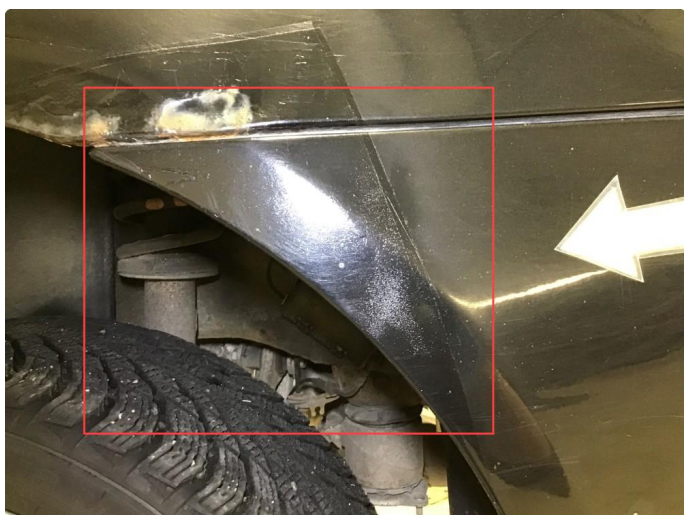
2.19 Lakkskader bakfanger.

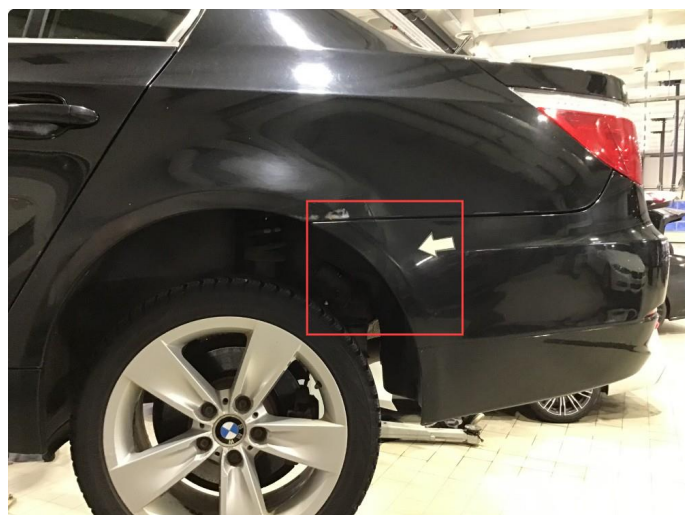
2.19 Lakkskader bakfanger.

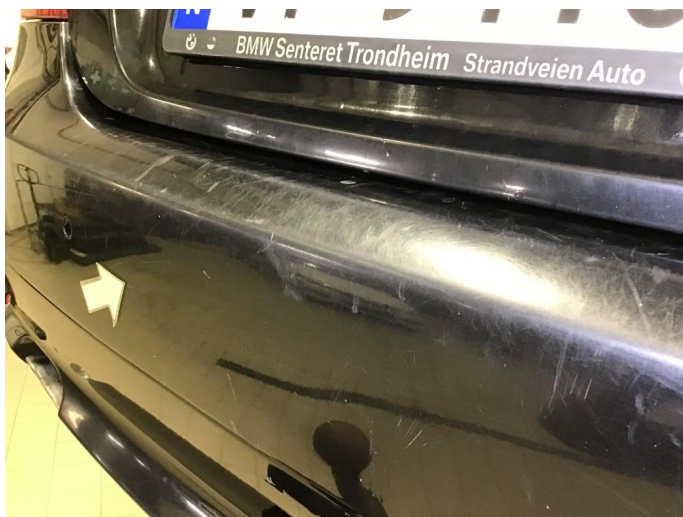
2.19 Lakkskader bakfanger.

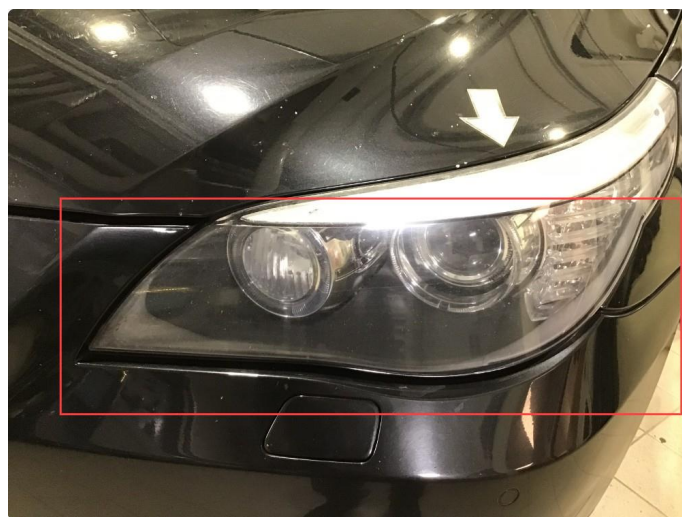
3.1 Dugg/fukt. Fukt v-hovedlykt fram.

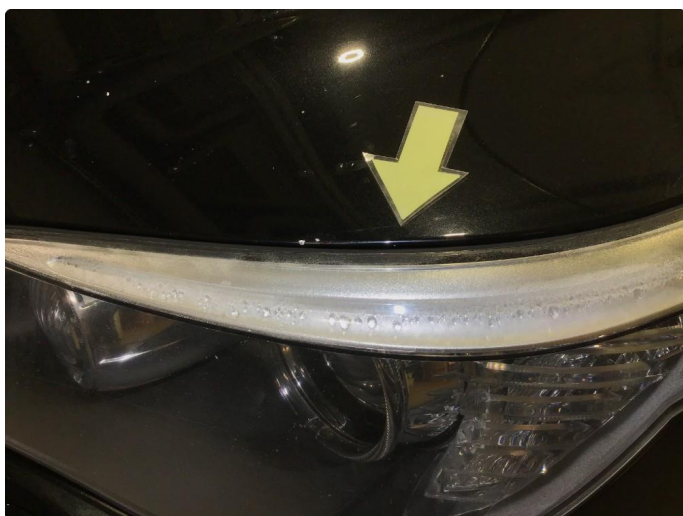
3.1 Dugg/fukt. Fukt v-hovedlykt fram.

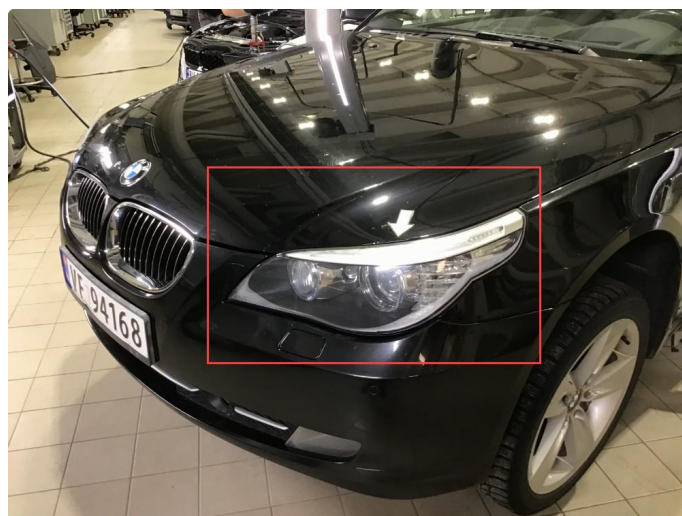
3.1 Dugg/fukt. Fukt v-hovedlykt fram.

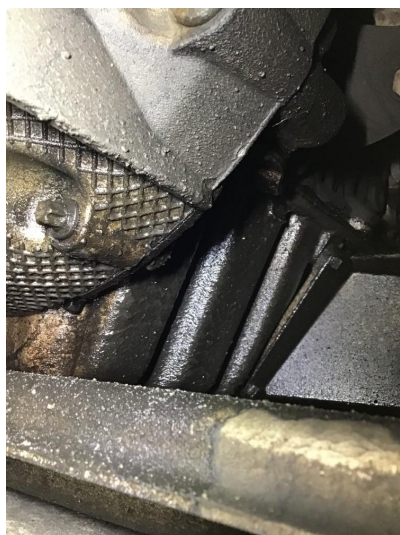
4.1 Oljelekkasje underside motor.

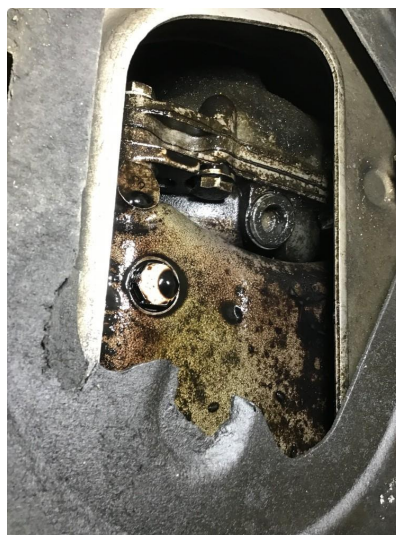
4.1 Oljelekkasje underside motor.

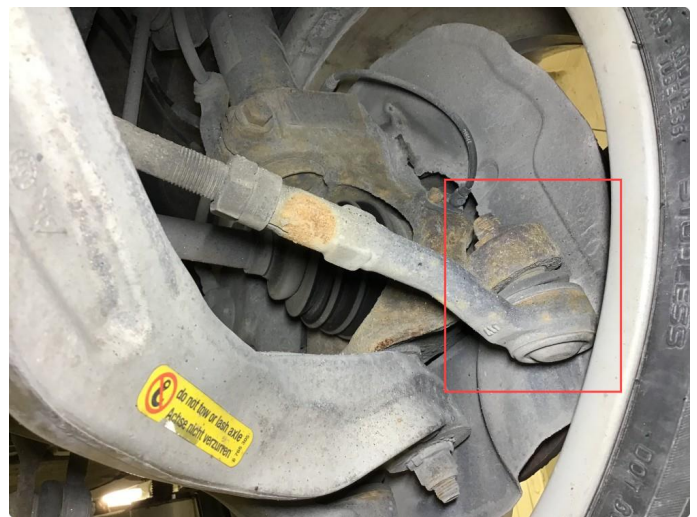
5.1 Slakke ytre styreledd vside.
