BMW 525XD 197 HK AUTOMAT 4WD
TESTDATO: 14.01.2025
KODE: 1612752

VF94168

CHASSISNR: WBANY51090CW87632	BRUKTIMPORT: Nei
KJØRETØY: Personbil	FRIST FOR PKK: 14.03.2025

NBF Tilstandsrapport er utarbeidet av Norges Bilbransjeforbund og Forbrukerrådet.

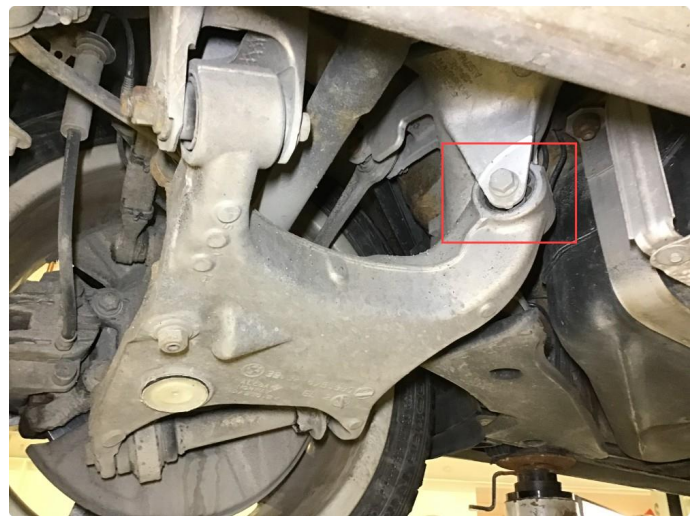
5.2 Slitt fremre bærebryfoting / sluppet i vulking h+v bak.

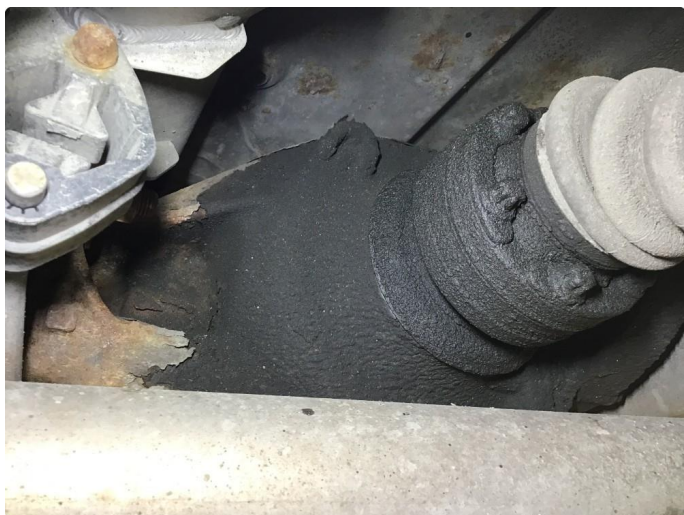
6.1 Lekkasje bakre differensial v-side utgående aksel.

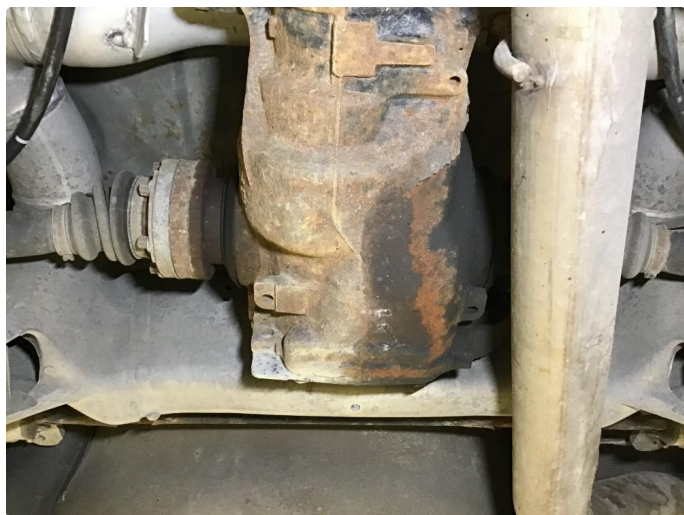
6.1 Lekkasje bakre differensial v-side utgående aksel.

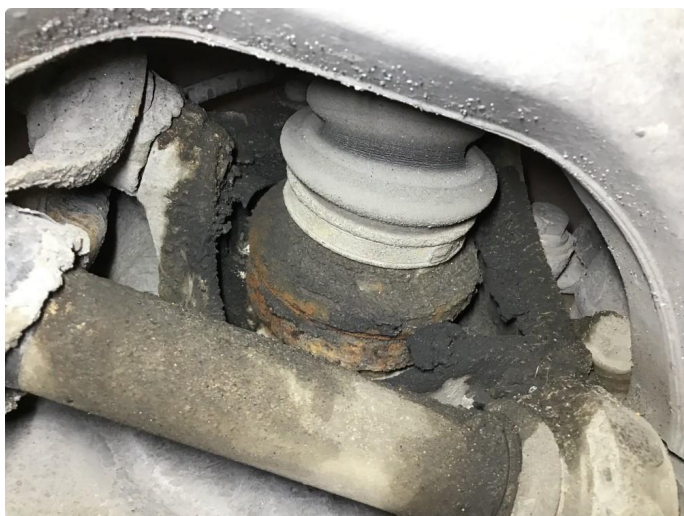
6.2 Lekkasje ytre drivakselmansjett h-bak.
