**HONDA CR-V / RE6 140 HK MANUELL 4WD**
**TESTDATO: 04.03.2026**
**KODE: 1964165**

**XN37097**

**200 026 KM**

NBF Tilstandsrapport er utarbeidet av Norges Bilbransjeforbund og Forbrukerrådet.

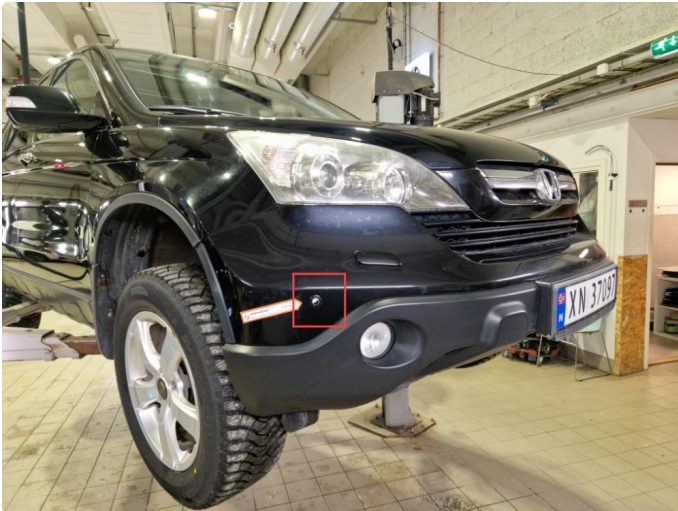
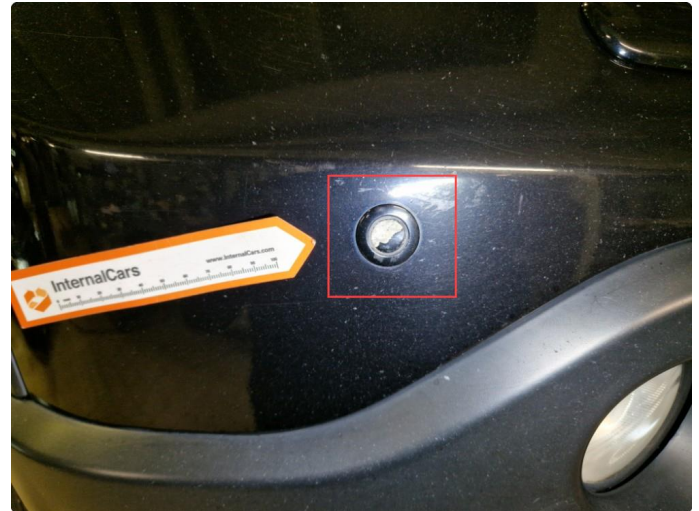
| Punkt | Beskrivelse | Plassering |
|---|---|---|
| 1.1 Sensor | Korrosjon parksensor h-fram. | høyre - foran |

1.1 Korrosjon parksensor h-fram.

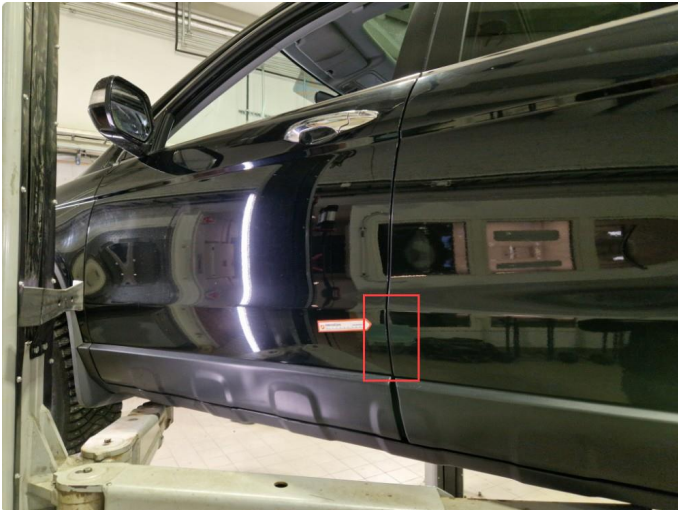
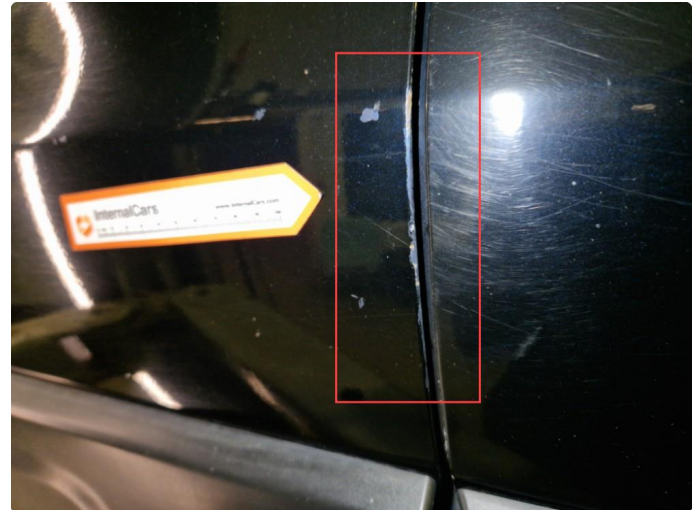
| Punkt | Beskrivelse | Plassering |
|---|---|---|
| 2.1 Dører | Lakksår / bruksmerker bakre del v-framdoor. | venstre foran |

2.1 Lakksår / bruksmerker bakre del v-framdør.

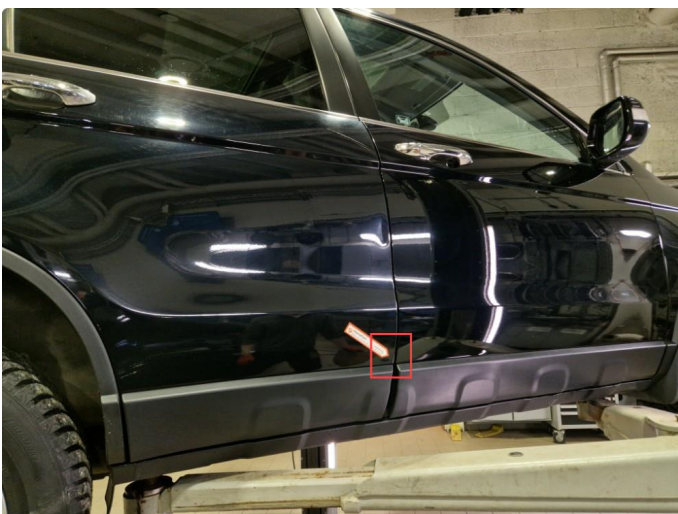
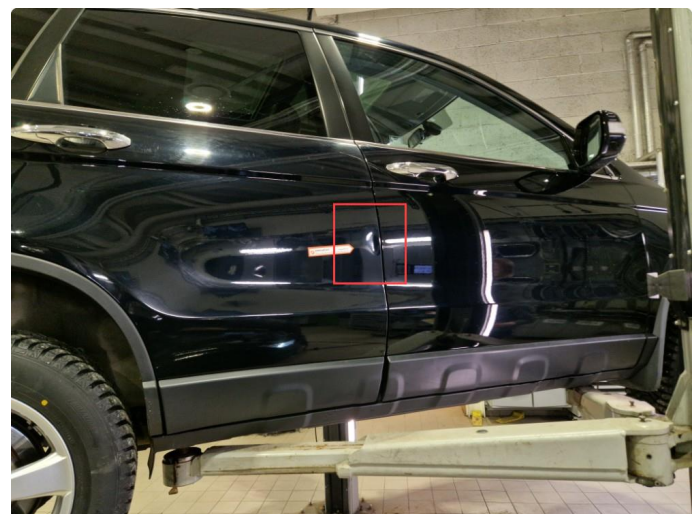
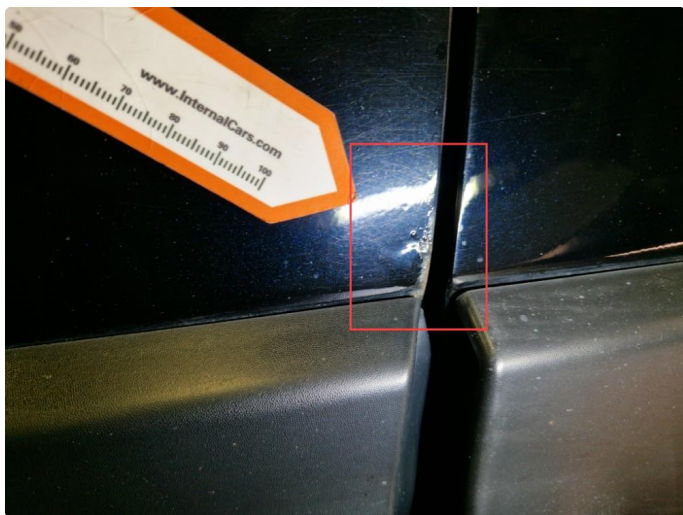
| Punkt | Beskrivelse | Plassering |
|---|---|---|
| 2.2 Dører | Rust + bulk h-bakdoor. | høyre bak |

2.2 Rust + bulk h-bakdør.

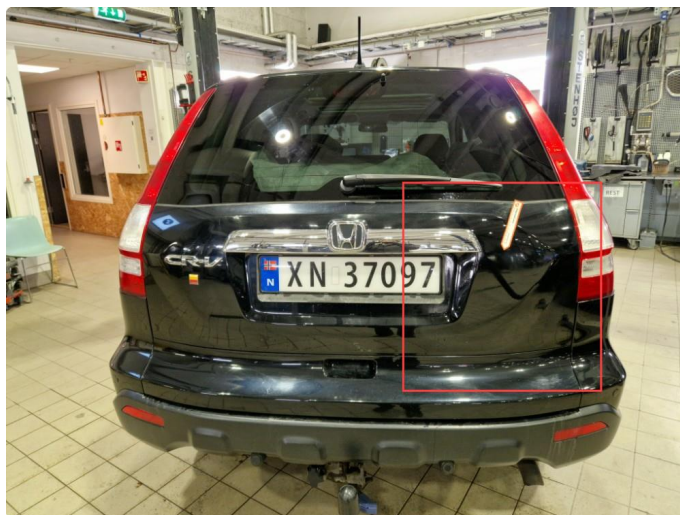
| Punkt | Beskrivelse | Plassering |
|---|---|---|
| 2.3 Bakluke | Bakluke er trolig opplakkert da det vises flere støvkorn i lakk og lakksig. | bak |

2.3 Bakluke er trolig opplakkert da det vises flere støvkorn i lakk og lakksig.

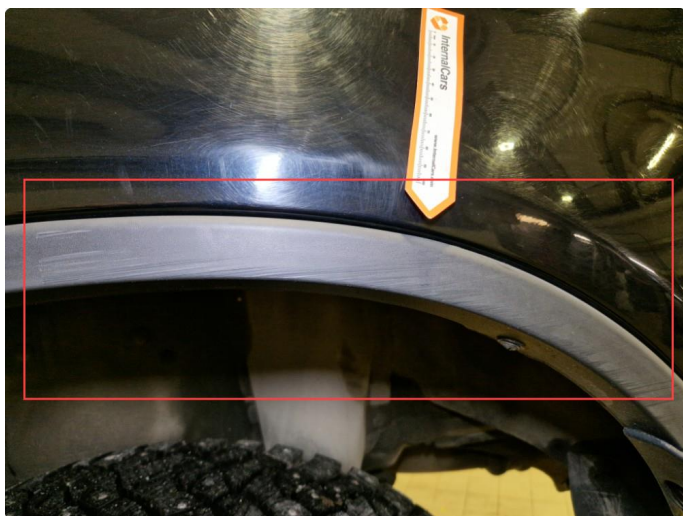
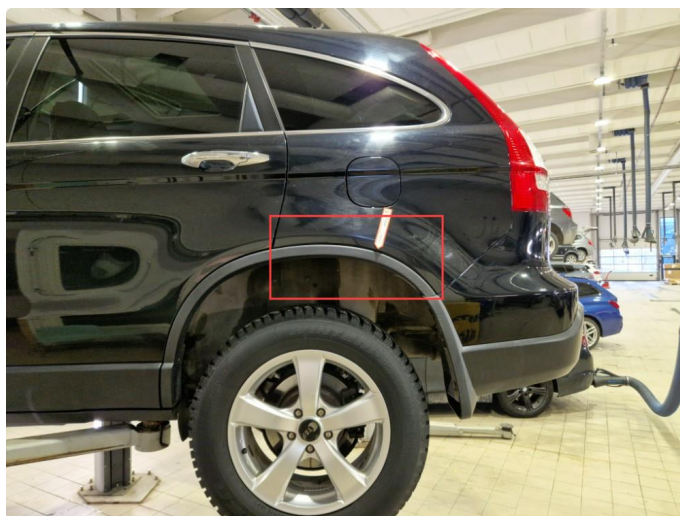
| Punkt | Beskrivelse | Plassering |
|---|---|---|
| 2.4 Skjermer | Bruksmerker skjermutbygger v-bak. | venstre bak |

2.4 Bruksmerker skjermutbygger v<sub>2</sub>-bak.

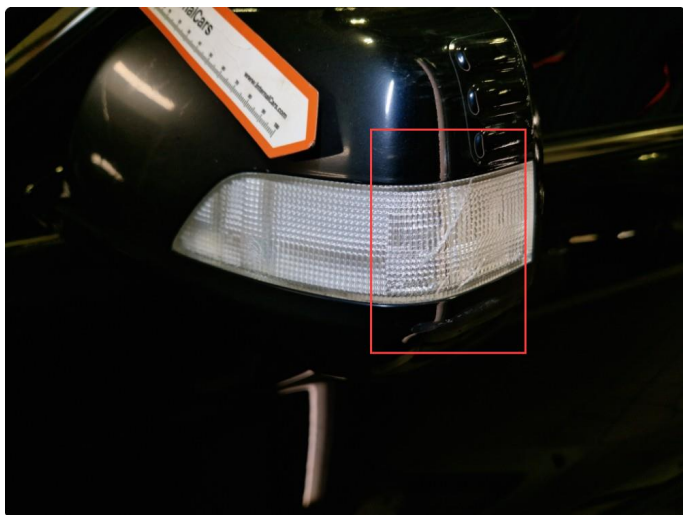
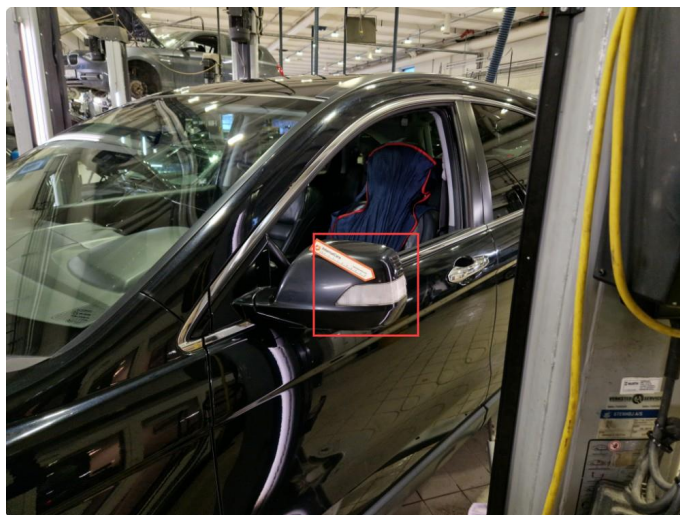
| Punkt | Beskrivelse | Plassering |
|---|---|---|
| 2.5 Speil | Sprekkdannelser blinklykt i speil v-side. | venstre |

2.5 Sprekkdannelser blinklykt i speil v-side.

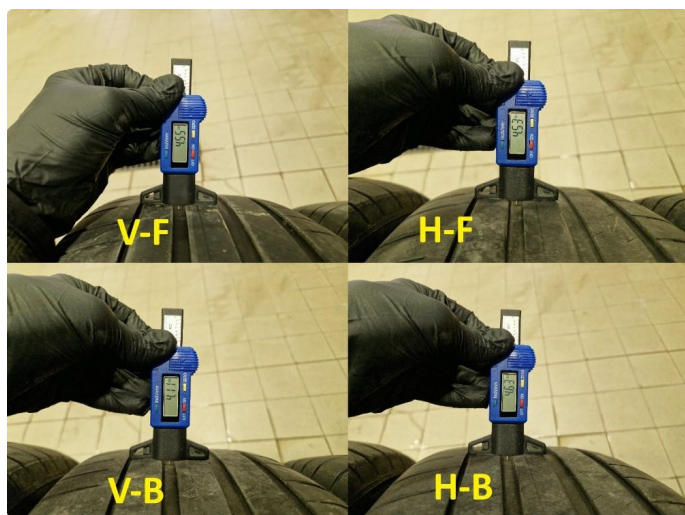
2.6 Dekkdybdemåling sommerdekk utført  
04.03.2026 på km : 200.026

| | VENSTRE FORAN | HØYRE FORAN | VENSTRE BAK | HØYRE BAK |
|---|---|---|---|---|
| MØNSTERDYBDE SOMMERDEKK (MM) | 4,5 | 4,5 | 4,1 | 4,6 |

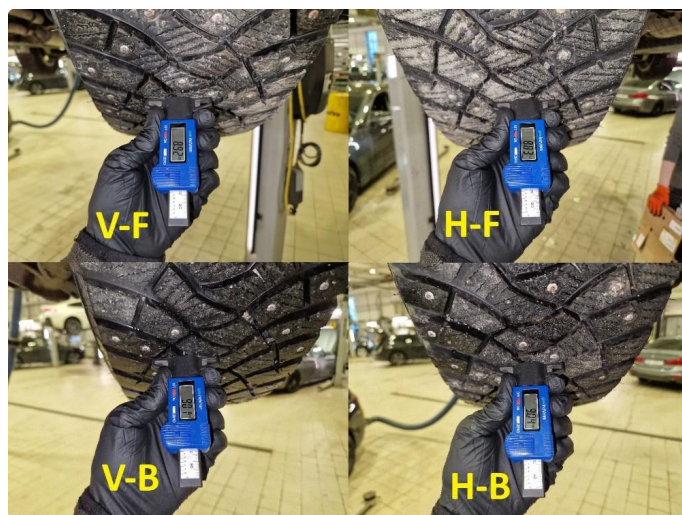
2.7 Dekkdybdemåling vinterdekk utført  
04.03.2026 på km : 200.026

| | VENSTRE FORAN | HØYRE FORAN | VENSTRE BAK | HØYRE BAK |
|---|---|---|---|---|
| MØNSTERDYBDE VINTERDEKK (MM) | 8,9 | 8,8 | 9 | 9 |

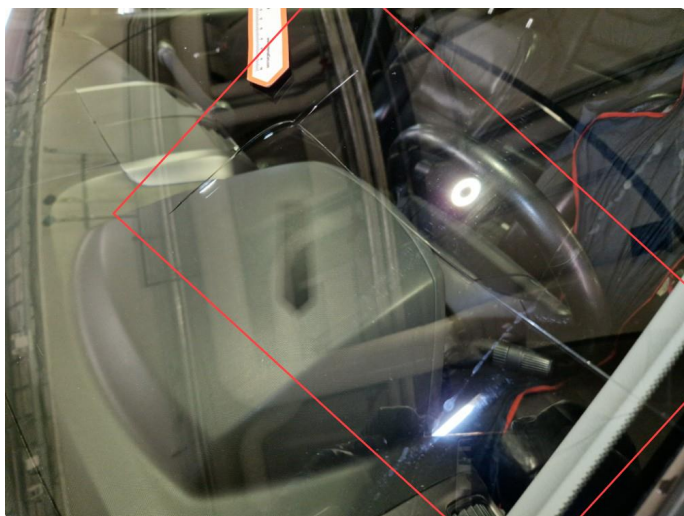
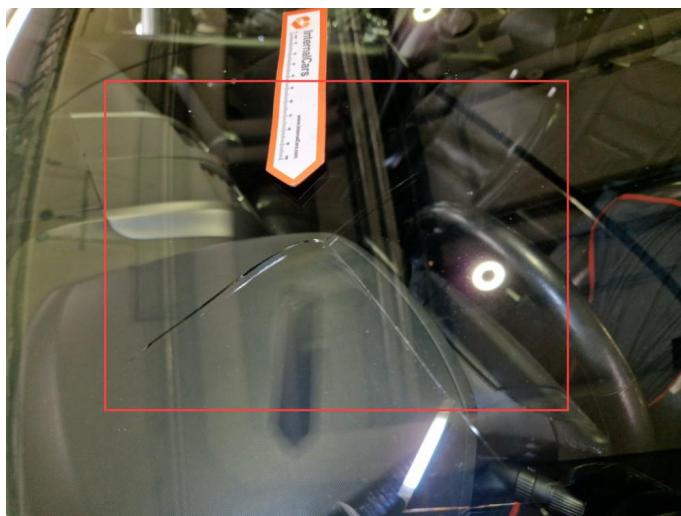
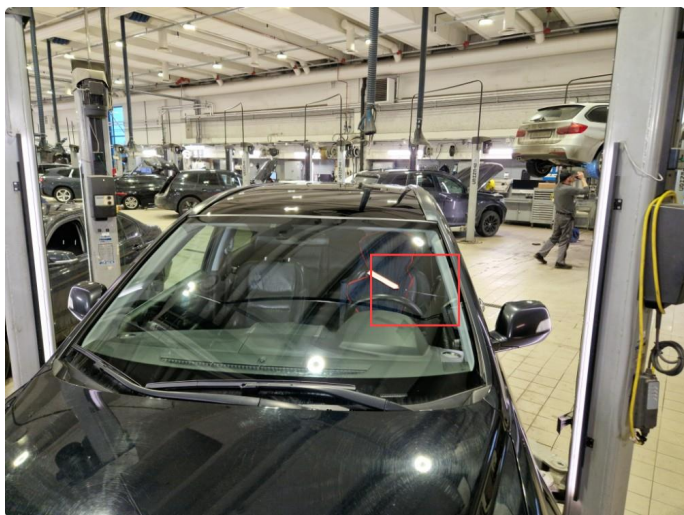
| Punkt | Beskrivelse | Plassering |
|---|---|---|
| 2.8 Frontvindu | Sprukket frontrute v-side i synsfelt. | venstre - foran |

2.8 Sprukket frontrute v-side i synsfelt.

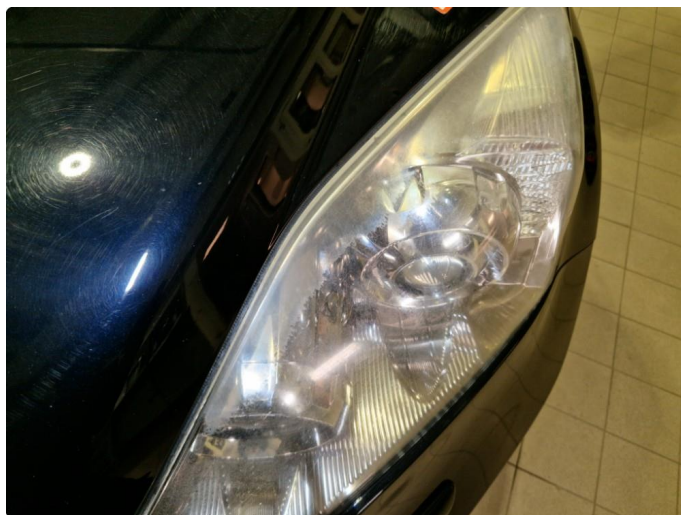
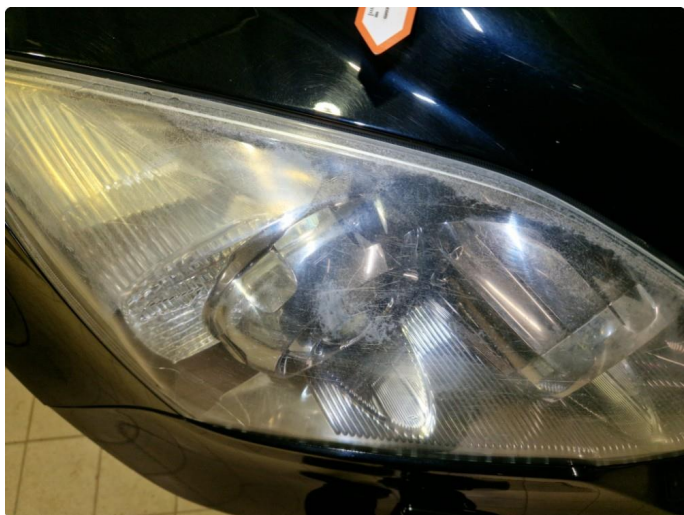
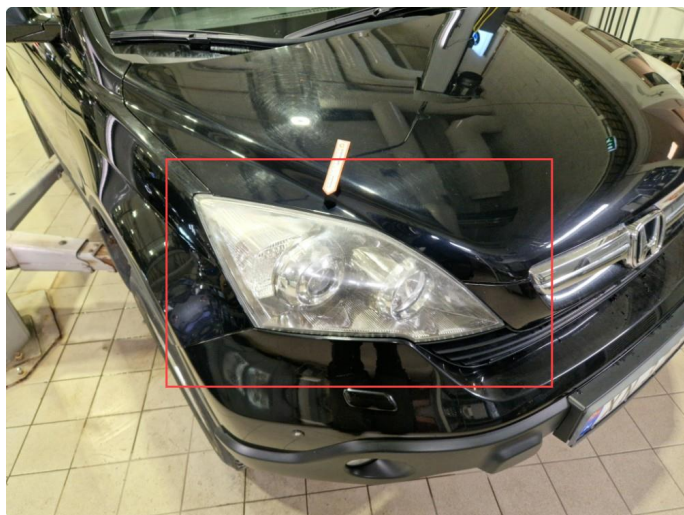
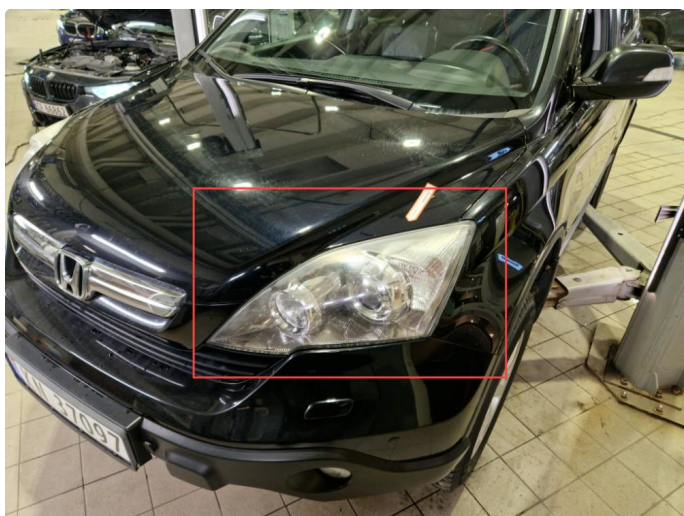
| Punkt | Beskrivelse | Plassering |
|---|---|---|
| 3.1 Lys foran | Matte lykteglass hovedlykt h+v side fram. | venstre - høyre - foran |

3.1 Matte lykteglass hovedlykt h+v side fram.

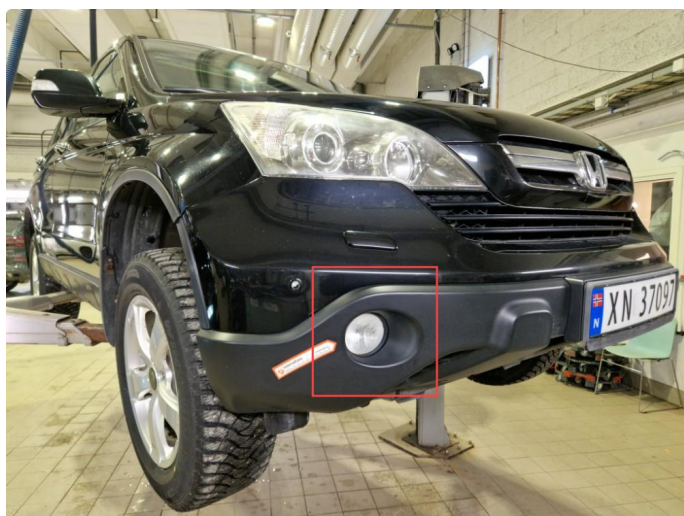
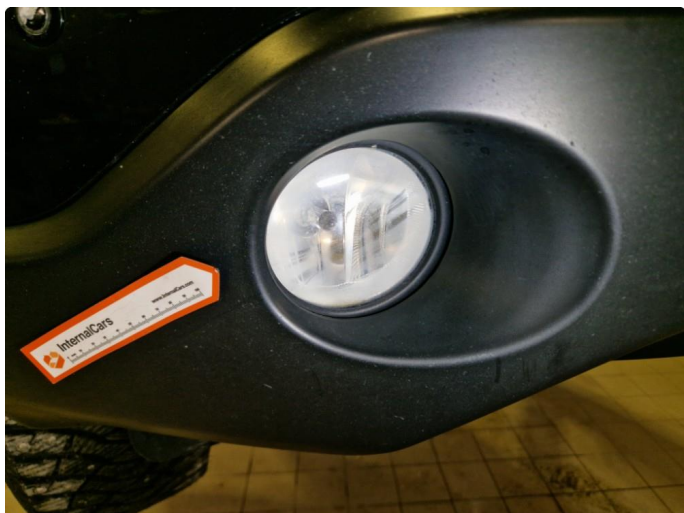
| Punkt | Beskrivelse | Plassering |
|---|---|---|
| 3.2 Lys foran | Matt lykteglass tykelykt h-side fram. | høyre - foran - nede |

3.2 Matt lykteglass tykelykt h-side fram.

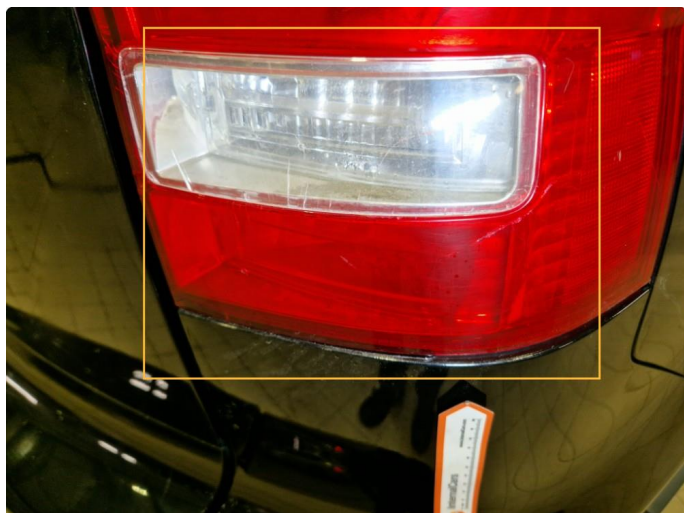
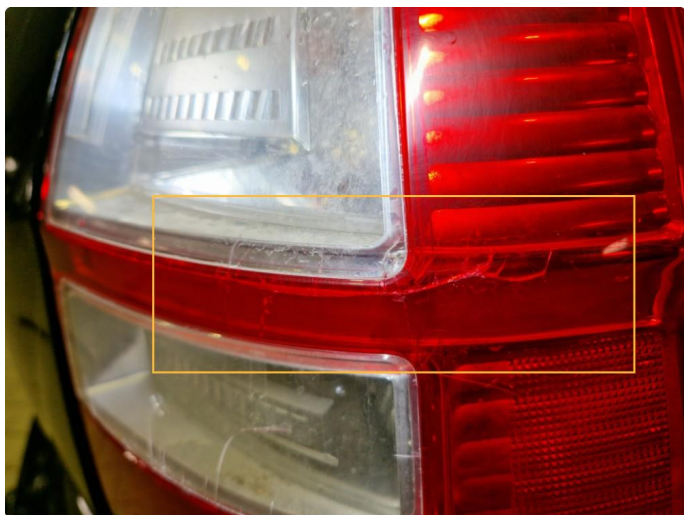
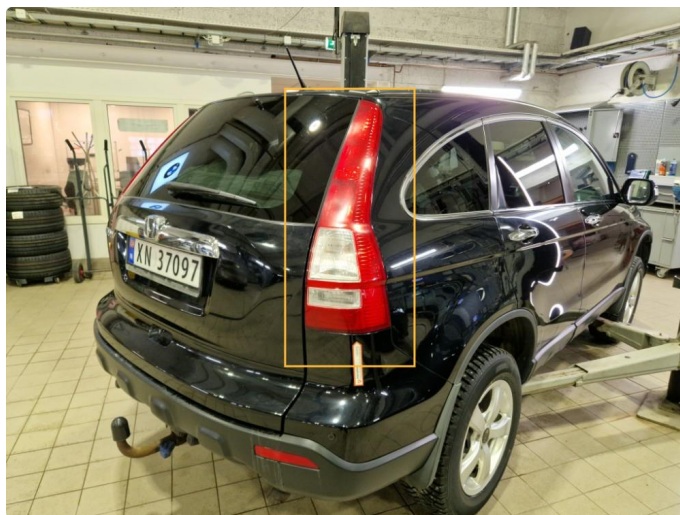
| Punkt | Beskrivelse | Plassering |
|---|---|---|
| 3.3 Lys bak | Sprekkdannelser lykteglass h-baklykt. | høyre - bak |

3.3 Sprekkdannelser lykteglass h-baklykt.

3.3 Sprekkdannelser lykteglass h- $\bar{v}$ baklykt.

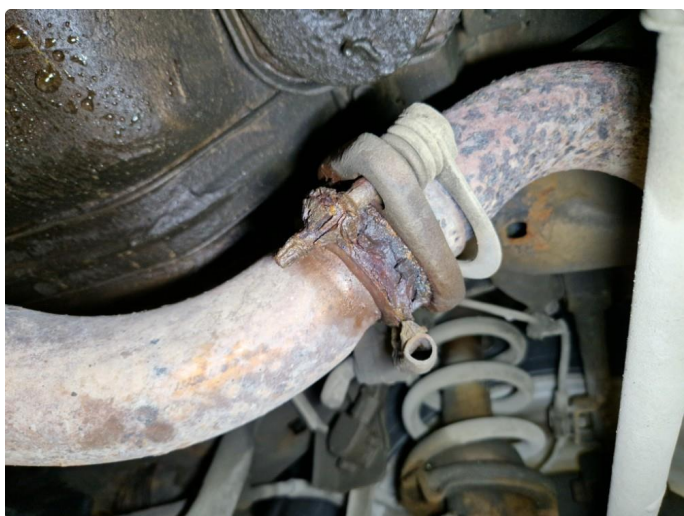
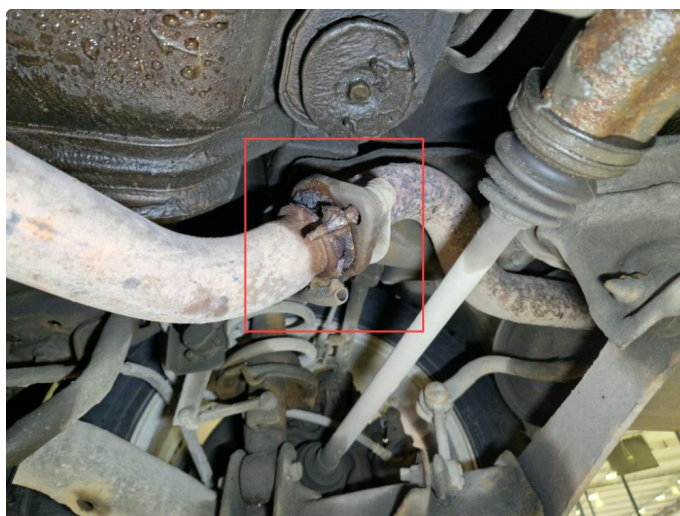
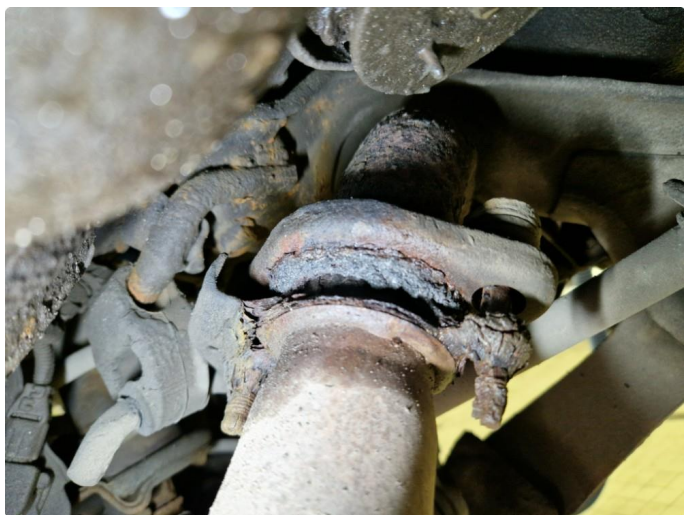
| Punkt | Beskrivelse | Plassering |
|---|---|---|
| 4.1 Eksosanlegg | Opprustet bakre skjøt midtre eksospotte / rør. | bak - midten |

4.1 Opprustet bakre skjõt midtre eksospotte / rør.

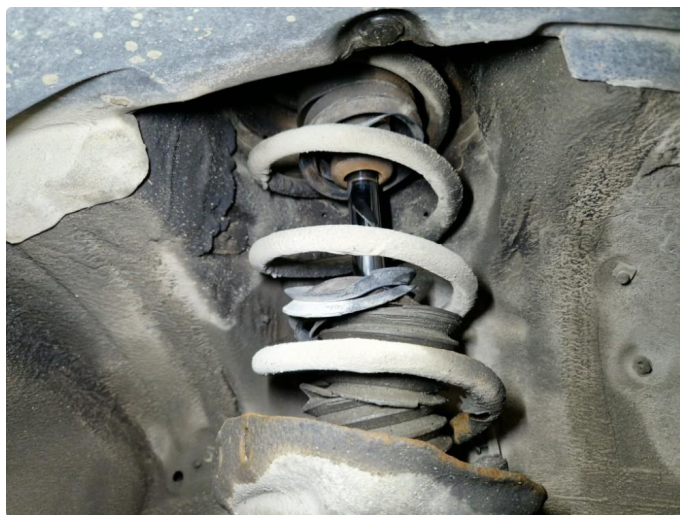
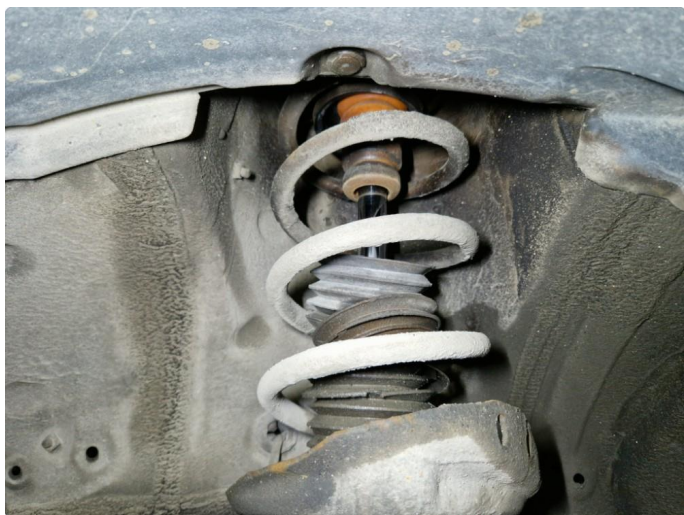
| Punkt | Beskrivelse | Plassering |
|---|---|---|
| 5.1 Fjærer/støtdemper | Sprukket støtdempermansjett h+v side fram. | venstre - høyre - foran |

5.1 Sprukket støtdempermansjett h+v side fram.

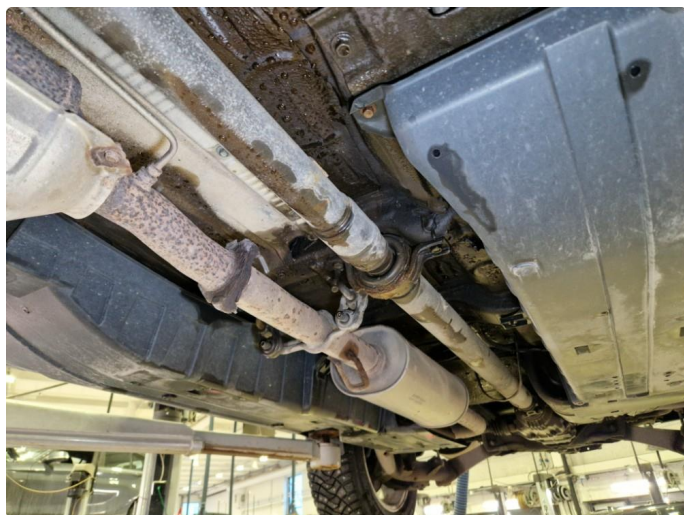
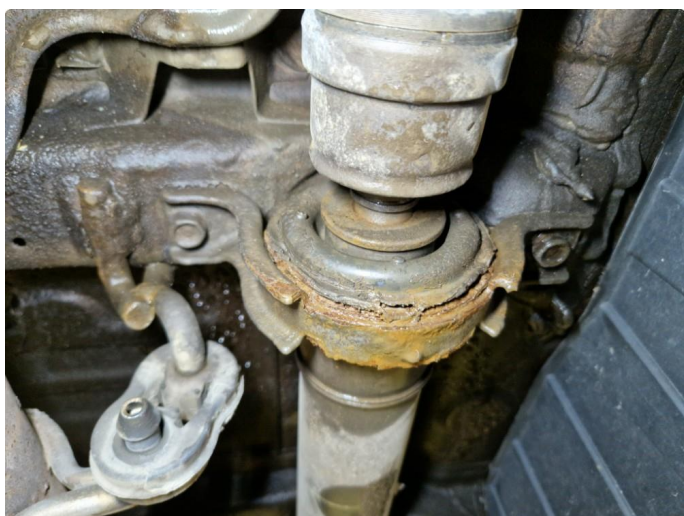
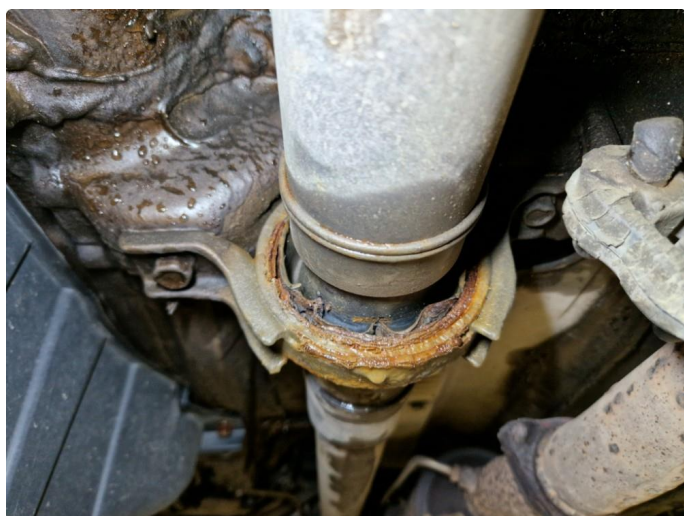
| Punkt | Beskrivelse | Plassering |
|---|---|---|
| 6.1 Aksler | Utslitt foring mellomakseloppheng. | |

6.1 Utslitt foring mellomakseloppheng.

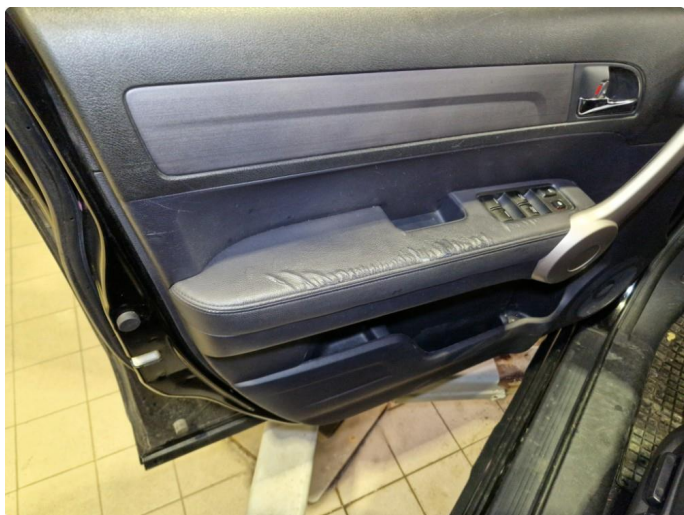
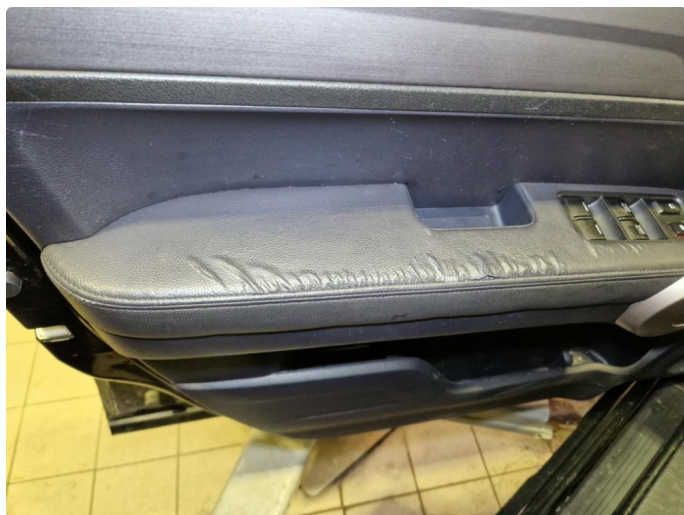
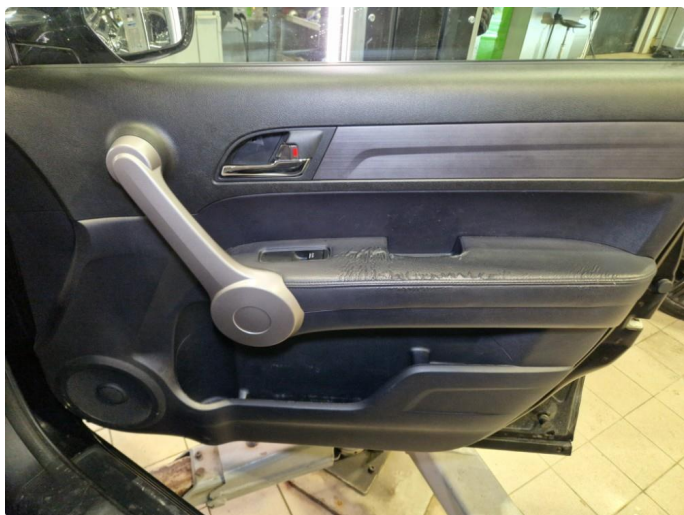
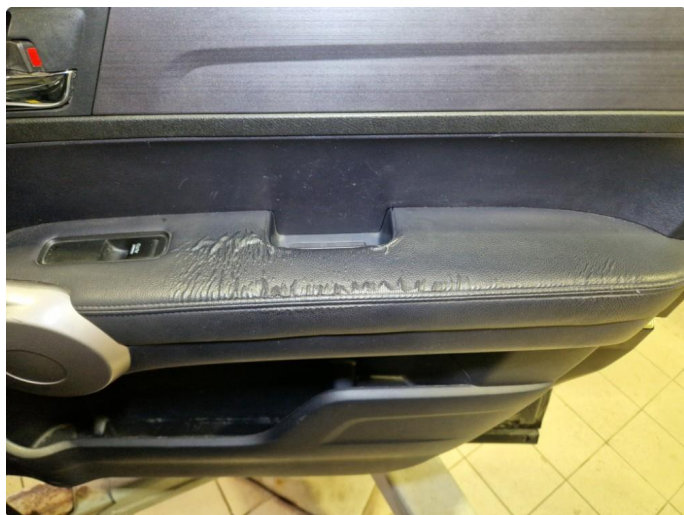
| Punkt | Beskrivelse | Plassering |
|---|---|---|
| 7.1 Dørtrekk | Slitasje skinn dørtrekk h+v side fram . | høyre foran - venstre foran |

7.1 Slitasje skinn dørtrekk h+v side fram .

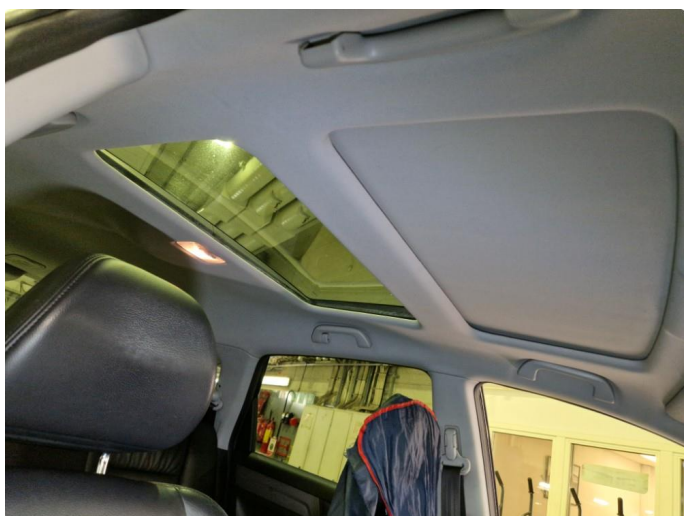
| Punkt | Beskrivelse | Plassering |
|---|---|---|
| 7.3 Solblending panoramatak | Fremre taktrekk til panoramatak virker ikke. | |

7.3 Fremre taktrekk til panoramatak virker ikke.
