**PEUGEOT 508 181 HK AUTOMAT 2WD**
**TESTDATO: 13.11.2025**
**KODE: 1860702**

**VJ20383**

NBF Tilstandsrapport er utarbeidet av Norges Bilbransjeforbund og Forbrukerrådet.

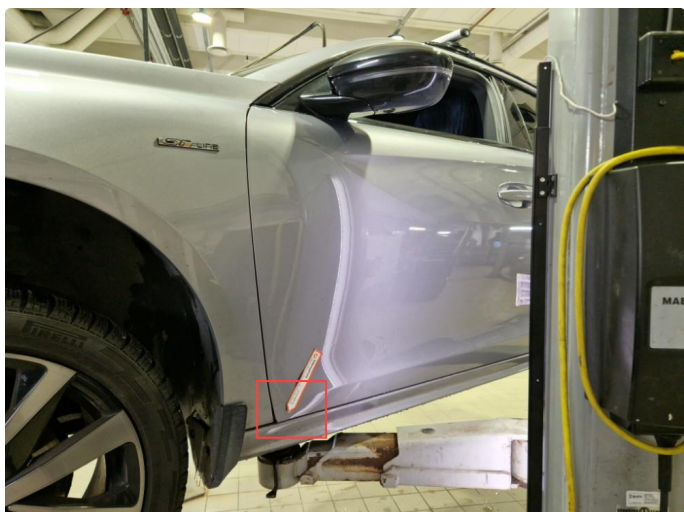
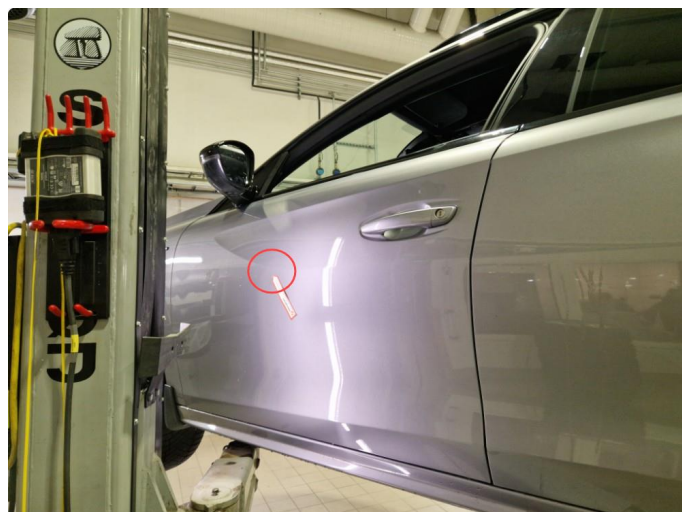
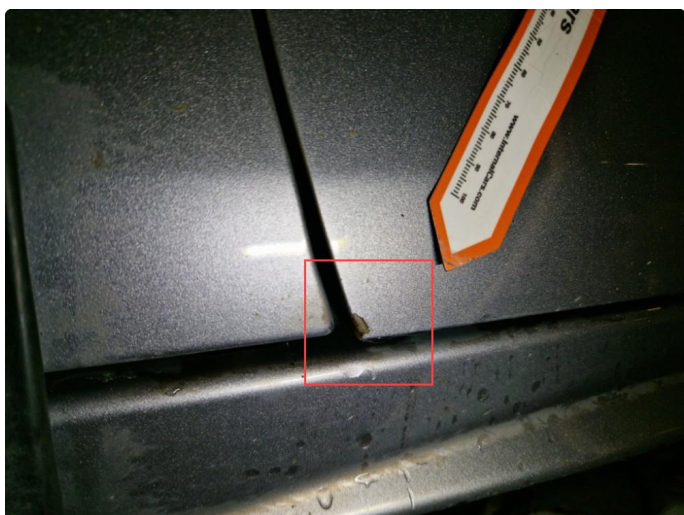
| Punkt | Beskrivelse | Plassering |
|---|---|---|
| 1.1 Dører | Lakksår nedre fremre del vframdør + liten p-bulk ( Poleres). | venstre foran |

1.1 Lakksår nedre fremre del vframdør + liten p-bulk ( Poleres).

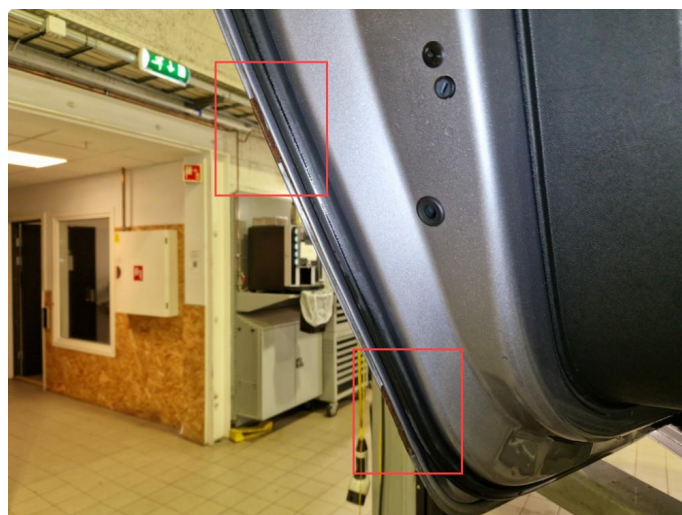
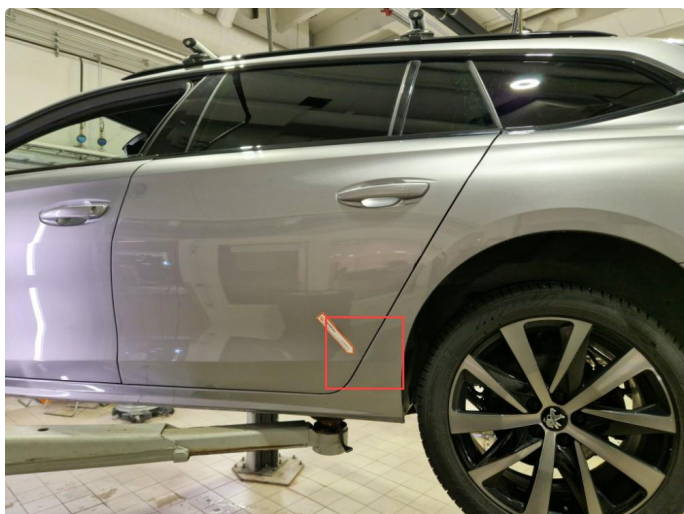
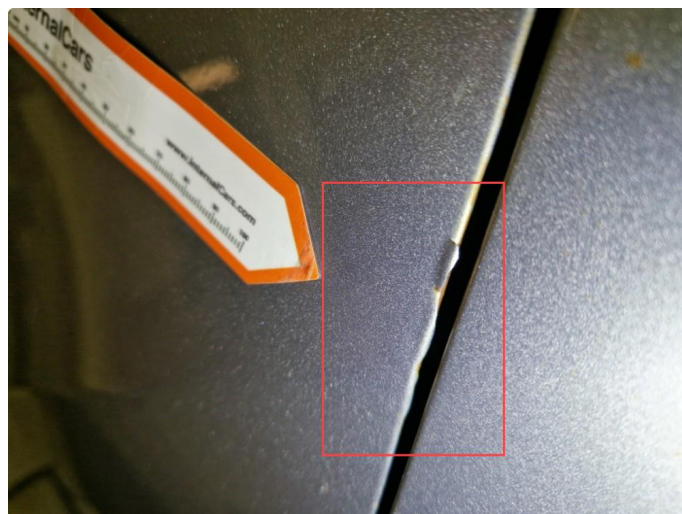
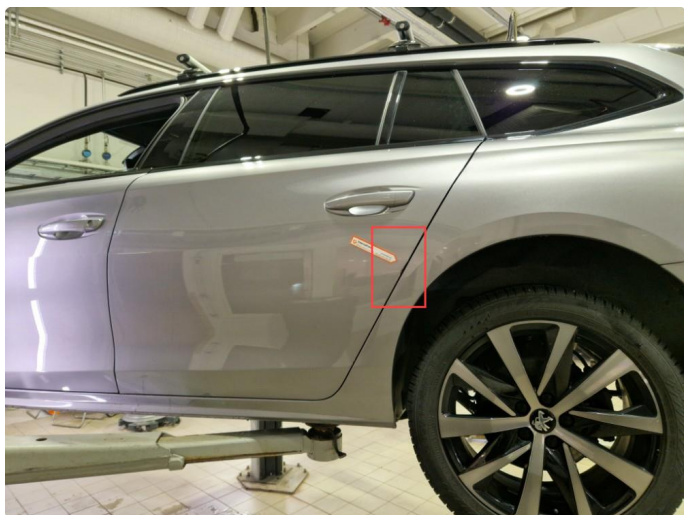
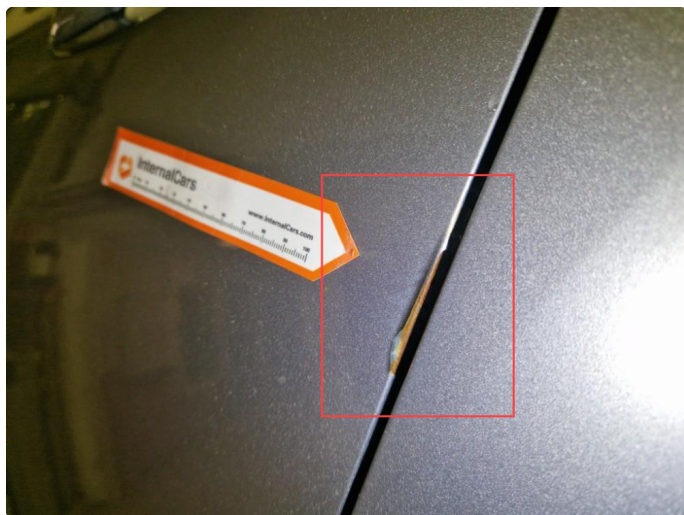
| Punkt | Beskrivelse | Plassering |
|---|---|---|
| 1.2 Dører | Lite lakksår med overflaterust, venstre bakdør. | venstre bak |

1.2 Lite lakksår med overflaterust, venstre bakdør.

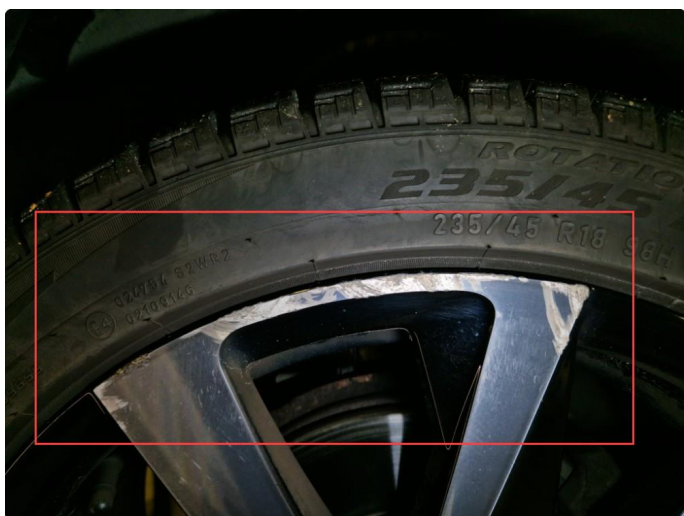
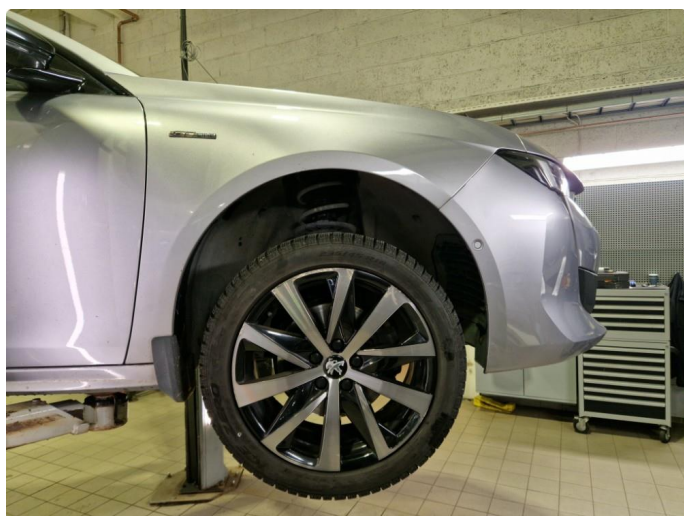
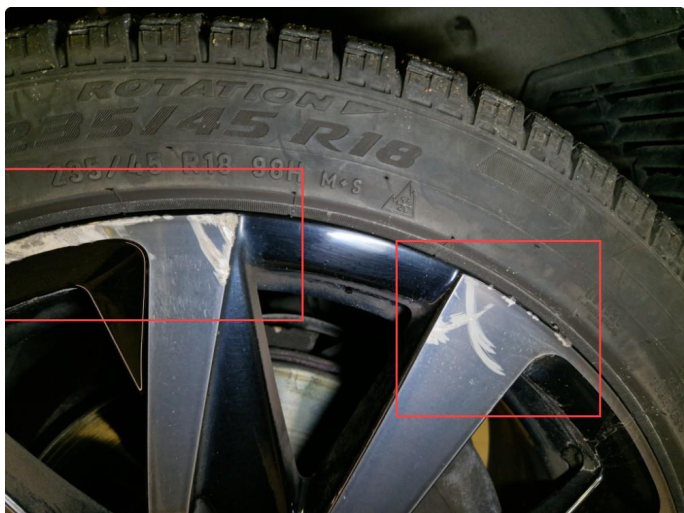
| Punkt | Beskrivelse | Plassering |
|---|---|---|
| 1.3 Dekk/Felger | Noe bruksmerker på 1 vinterfelg. | høyre foran |

1.3 Noe bruksmerker på 1 vinterfelg.

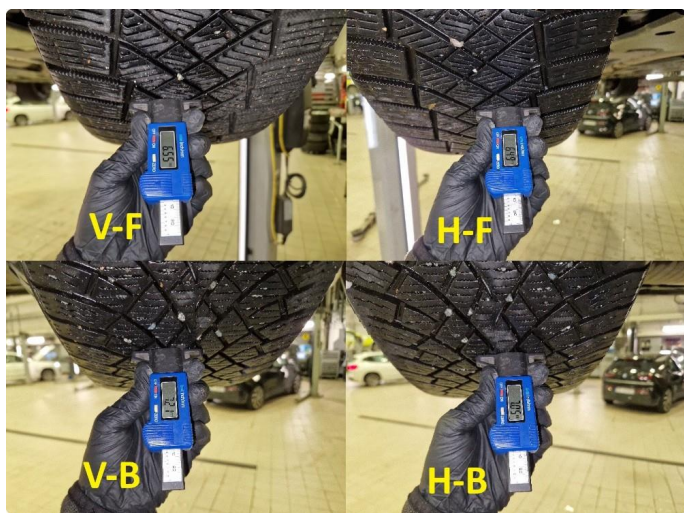
1.4 Mønsterdybde vinterdekk målt ved takst 16.10.2025, 117.431km.

| | VENSTRE FORAN | HØYRE FORAN | VENSTRE BAK | HØYRE BAK |
|---|---|---|---|---|
| MØNSTERDYBDE VINTERDEKK (MM) | 6,5 | 6,5 | 7,2 | 7 |

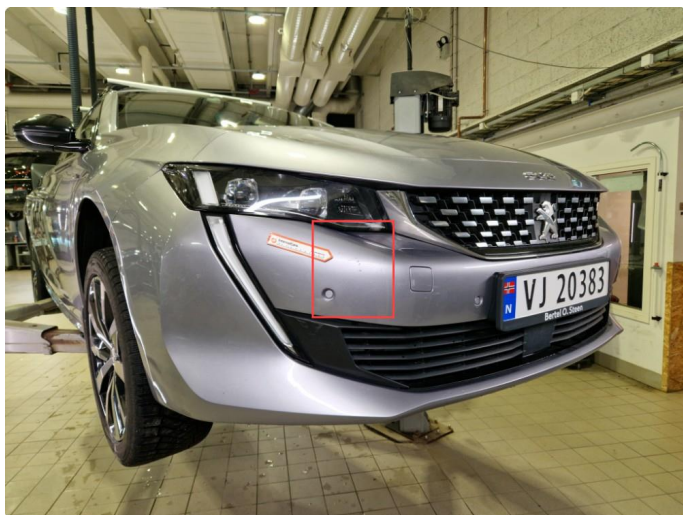
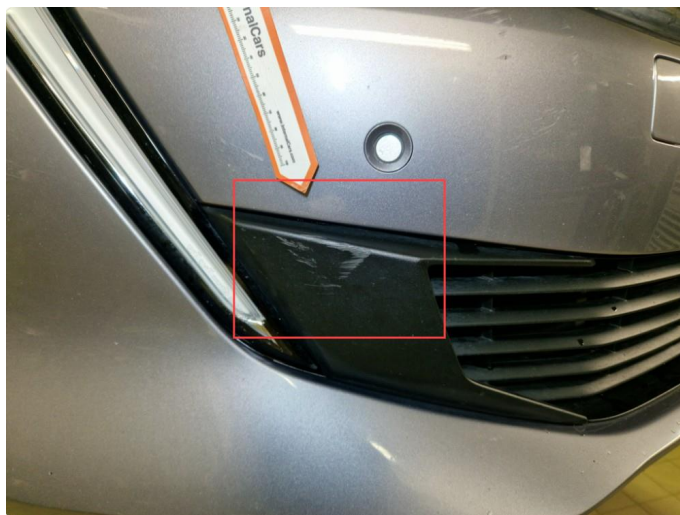
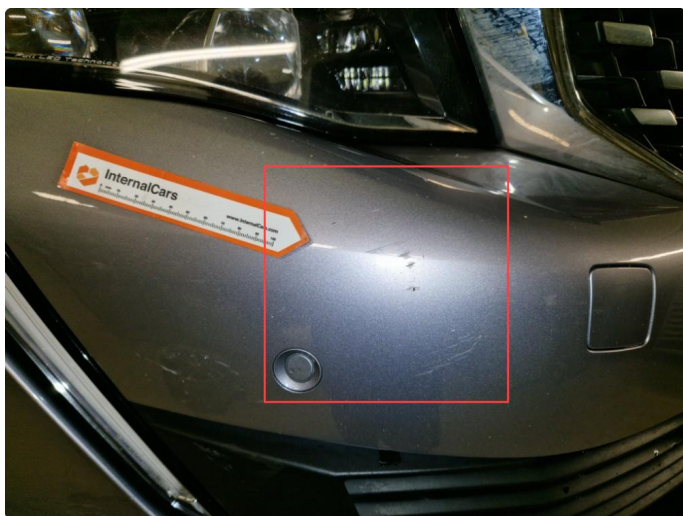
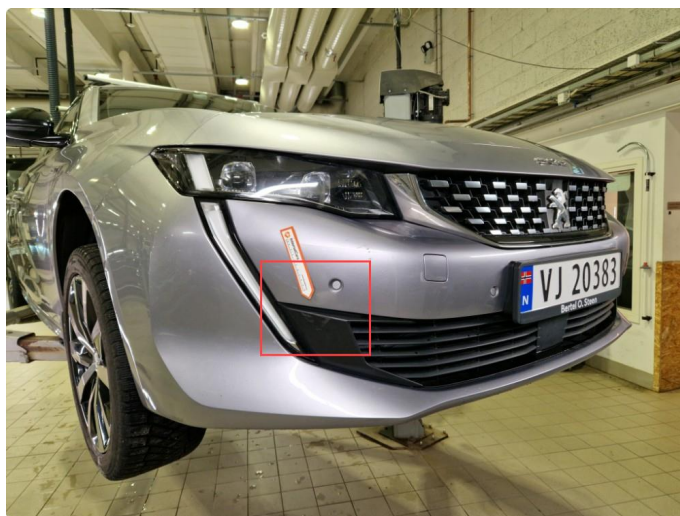
| Punkt | Beskrivelse | Plassering |
|---|---|---|
| 1.6 Støtfanger | Noe riper / lakksår h-side frontfanger ( Poleres) | høyre - foran |

1.6 Noe riper / lakksår h-side frontfanger  
( Poleres)

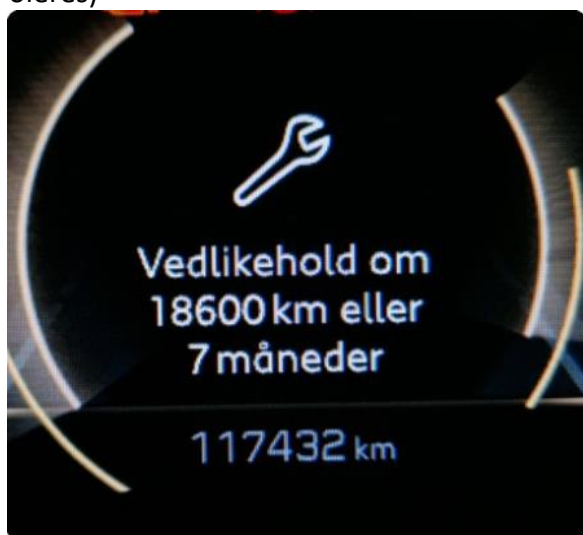
2.1 Neste service om 7mnd / 18.600 km, hva som inntreffer først. Regnet fra takstdato og kmstand på dette tidspunkt.
