**BMW 320D XDRIVE 163 HK AUTOMAT 4WD**
**TESTDATO: 08.12.2025**
**KODE: 1895051**

**AY25287**

NBF Tilstandsrapport er utarbeidet av Norges Bilbransjeforbund og Forbrukerrådet.

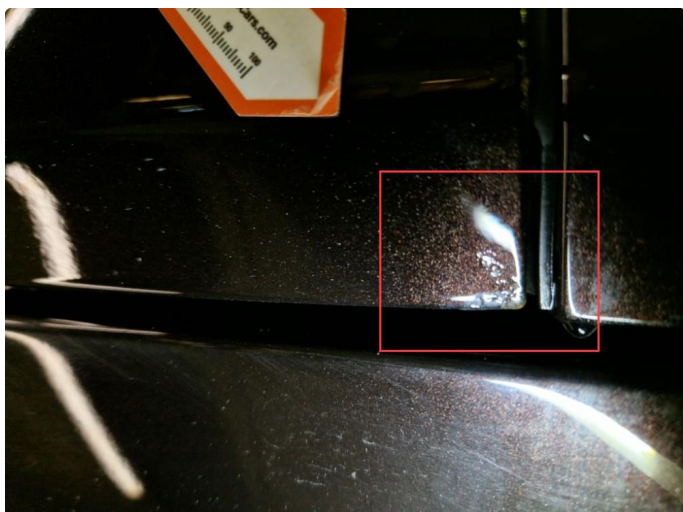
| Punkt | Beskrivelse | Plassering |
|---|---|---|
| 1.1 Dører | Noe rustbobler nedre bakre del venstre framdør, normal bruksslitasje iht. km og alder. | venstre foran |

1.1 Noe rustbobler nedre bakre del v enstre framd r, normal bruksslitasje iht. km og alder.

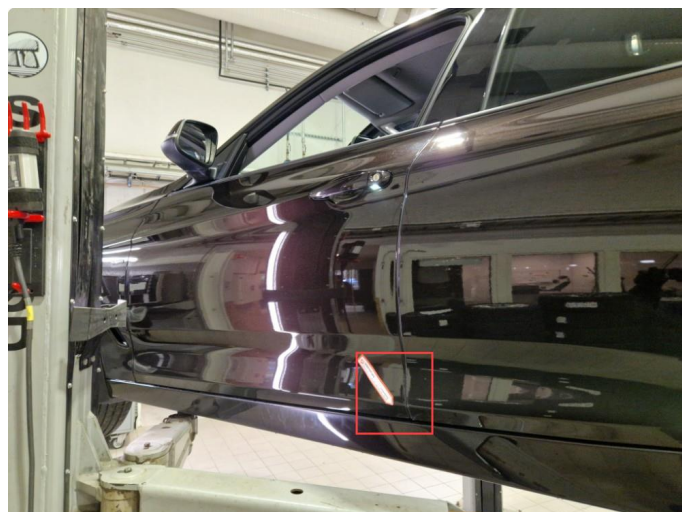
1.1 Noe rustbobler nedre bakre del v enstre framd r, normal bruksslitasje iht. km og alder.

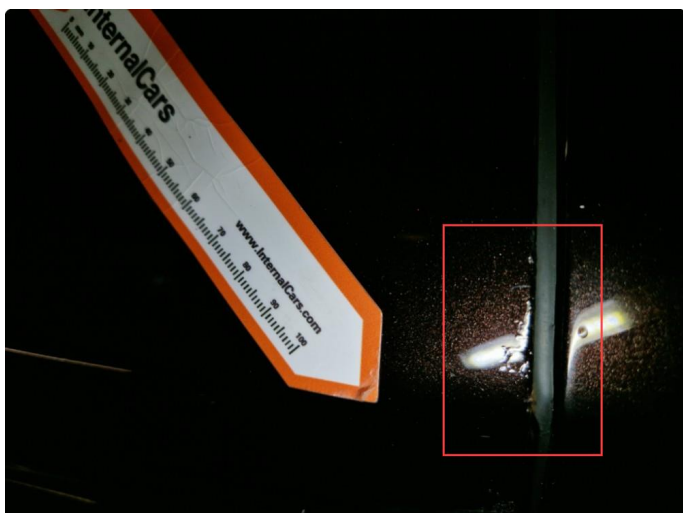
1.1 Noe rustbobler nedre bakre del v enstre framd r, normal bruksslitasje iht. km og alder.

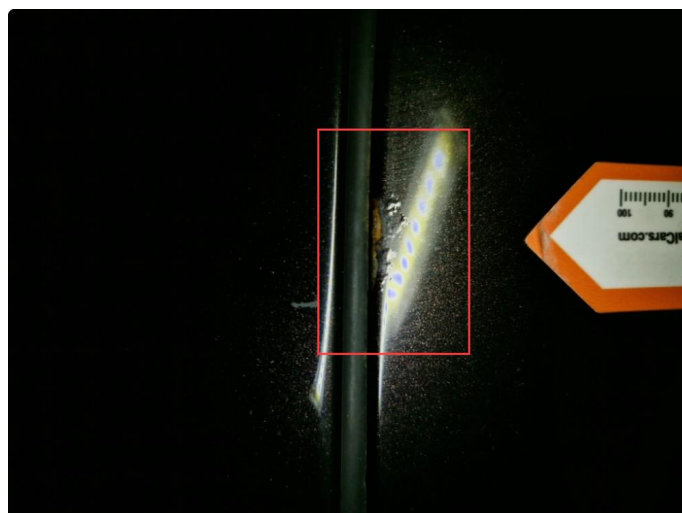
| Punkt | Beskrivelse | Plassering |
|---|---|---|
| 1.2 Dører | Noe rustbobler nedre bakre del høyre framdør, normal bruksslitasje iht. km og alder. | høyre foran |

1.2 Noe rustbobler nedre bakre del h yre framd r, normal bruksslitasje iht. km og alder.

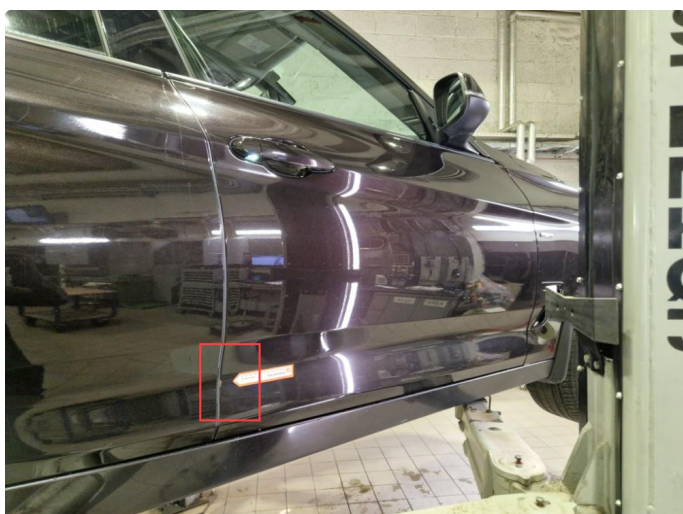
1.2 Noe rustbobler nedre bakre del h yre framd r, normal bruksslitasje iht. km og alder.

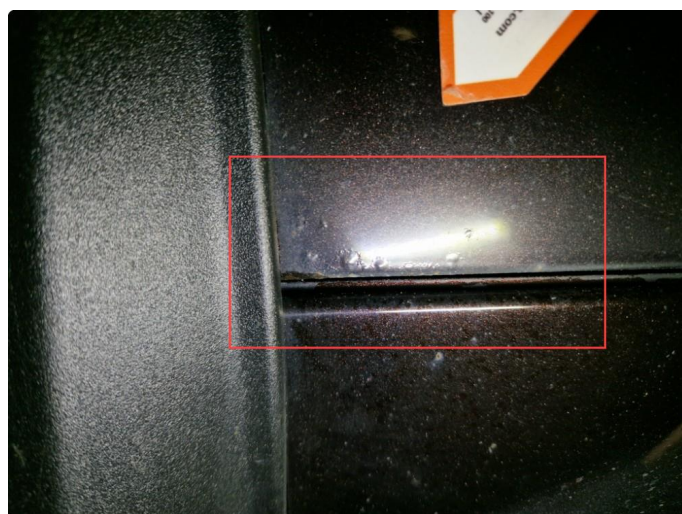
| Punkt | Beskrivelse | Plassering |
|---|---|---|
| 1.3 Skjermer | Noen rustbobler venstre framskjerm, normal bruksslitasje iht. km og alder. | venstre foran |

1.3 Noen rustbobler venstre framskjerm, normal bruksslitasje iht. km og alder.

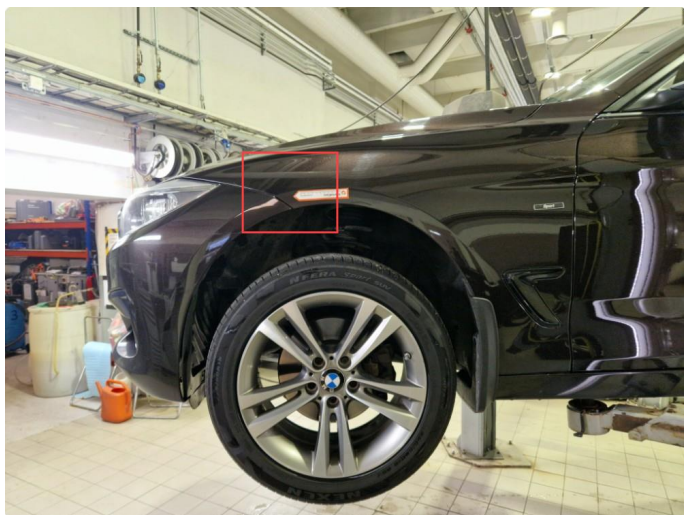
1.3 Noen rustbobler venstre framskjerm, normal bruksslitasje iht. km og alder.

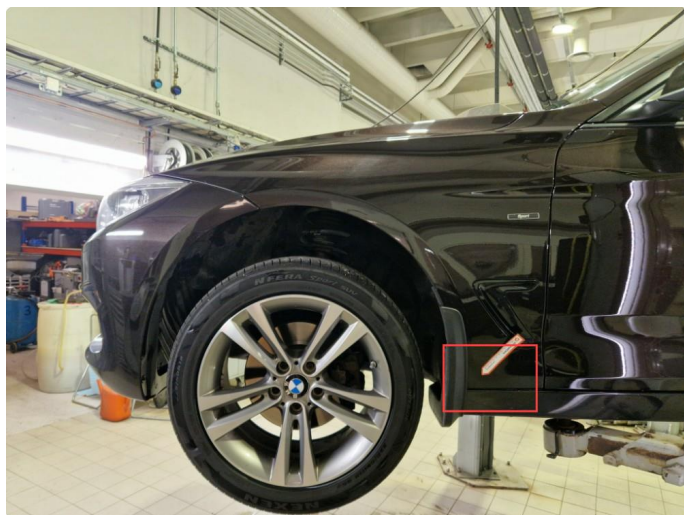
1.3 Noen rustbobler venstre framskjerm, normal bruksslitasje iht. km og alder.

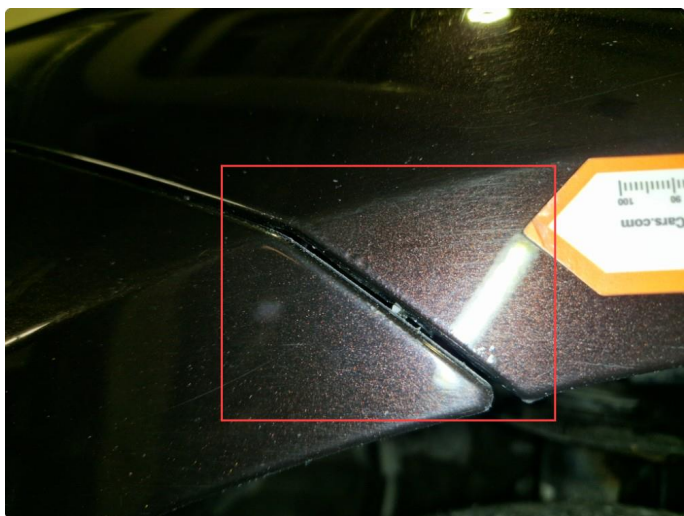
1.3 Noen rustbobler venstre framskjerm, normal bruksslitasje iht. km og alder.

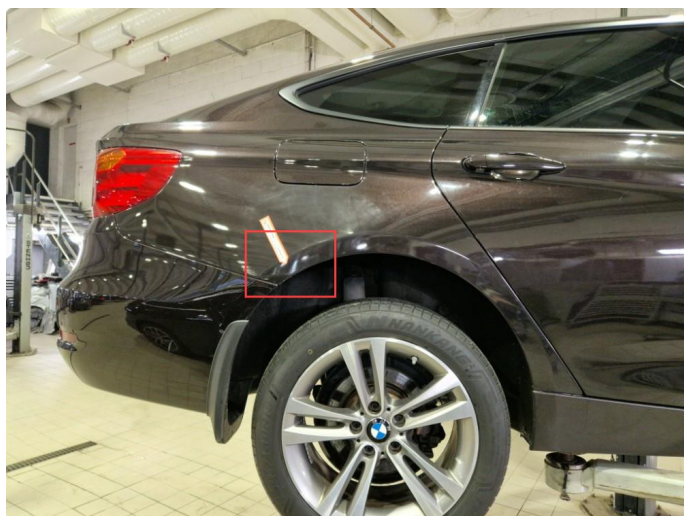
| Punkt | Beskrivelse | Plassering |
|---|---|---|
| 1.4 Skjermer | Noen rustbobler høyre bakskjerm, normal bruksslitasje iht. km og alder. | høyre bak |

1.4 Noen rustbobler høyre baksjerm, normal bruksslitasje iht. km og alder.

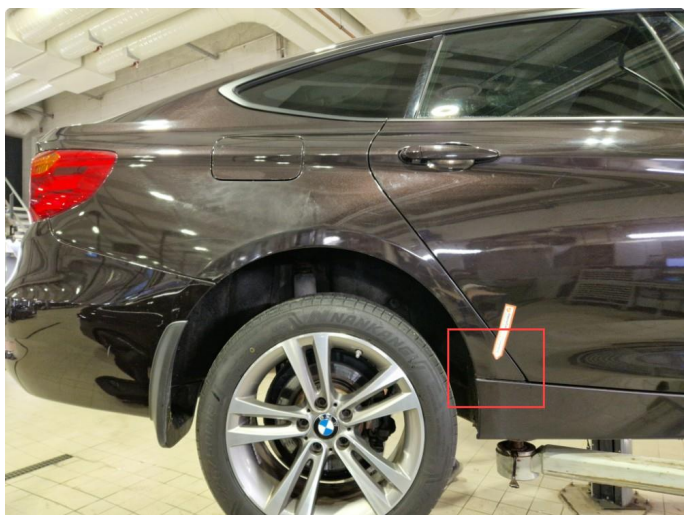
1.4 Noen rustbobler høyre baksjerm, normal bruksslitasje iht. km og alder.

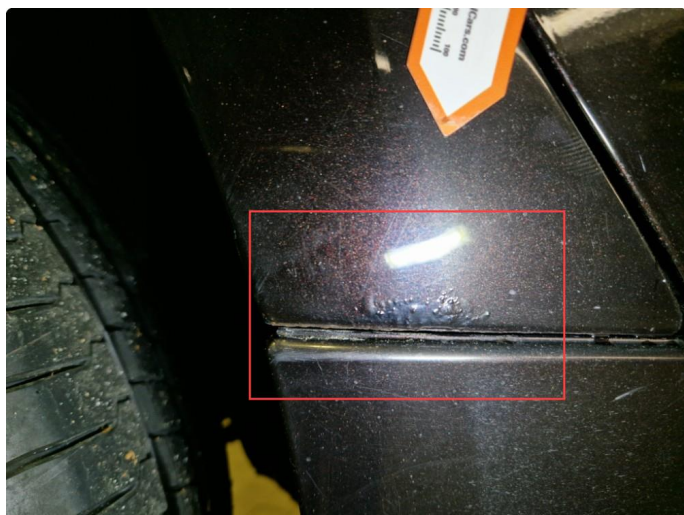
1.4 Noen rustbobler høyre baksjerm, normal bruksslitasje iht. km og alder.

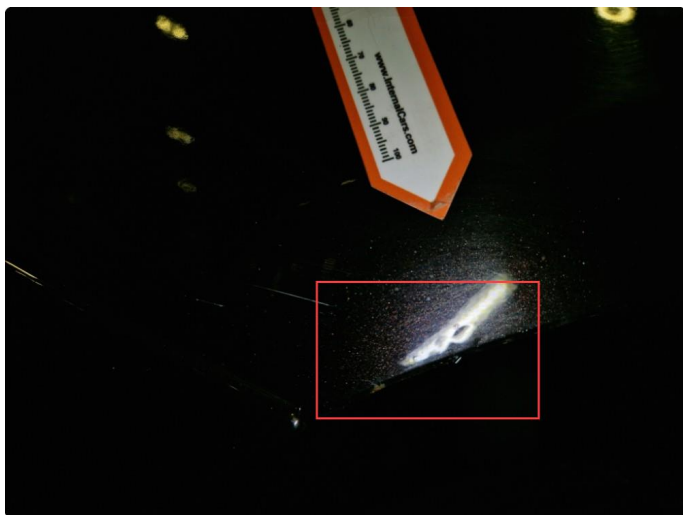
1.4 Noen rustbobler høyre bakskjerm, normal bruksslitasje iht. km og alder.

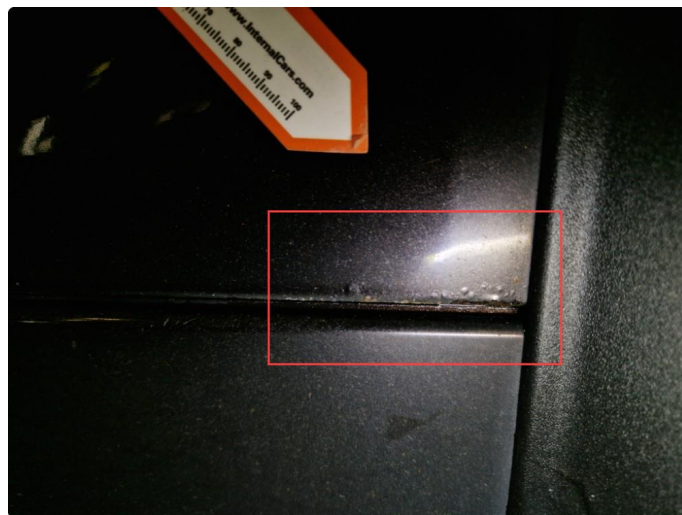
| Punkt | Beskrivelse | Plassering |
|---|---|---|
| 1.5 Skjermer | Noen rustbobler høyre framskjerm, normal bruksslitasje iht. km og alder. | høyre foran |

1.5 Noen rustbobler høyre framskjerm, normal bruksslitasje iht. km og alder.

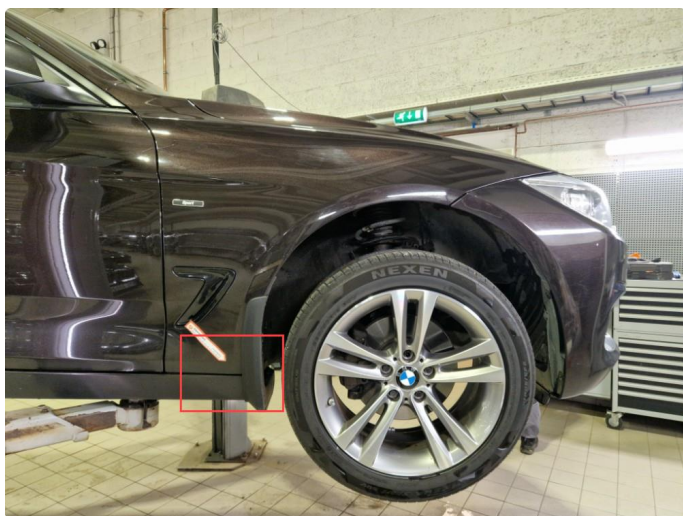
1.5 Noen rustbobler høyre framskjerm, normal bruksslitasje iht. km og alder.

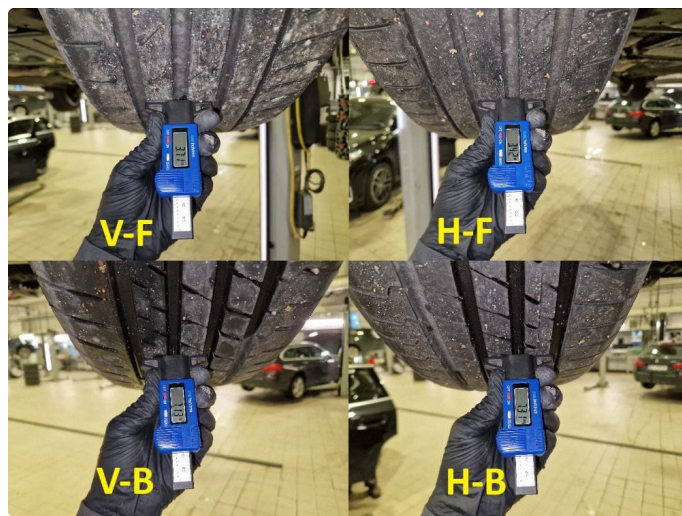
| Punkt | Beskrivelse | Plassering |
|---|---|---|
| 1.6 Dekk/Felger | Dekkdybdemåling sommerdekk utført 10.10.2025 på km : 185.633 | |

1.6 Dekkdypdemåling sommerdekk utført 10.10.2025 på km : 185.633

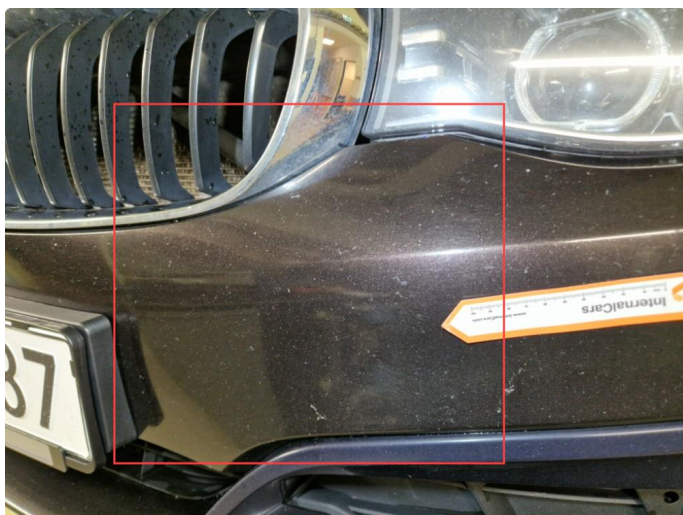
| Punkt | Beskrivelse | Plassering |
|---|---|---|
| 1.7 Støtfanger | Lakkriper / laksslitasje / steinsprut frontfanger, normal bruksslitasje iht. km og alder. | foran |

1.7 Lakkriper / lakkslitasje / steinsprut frontfanger, normal bruksslitasje iht. km og alder.

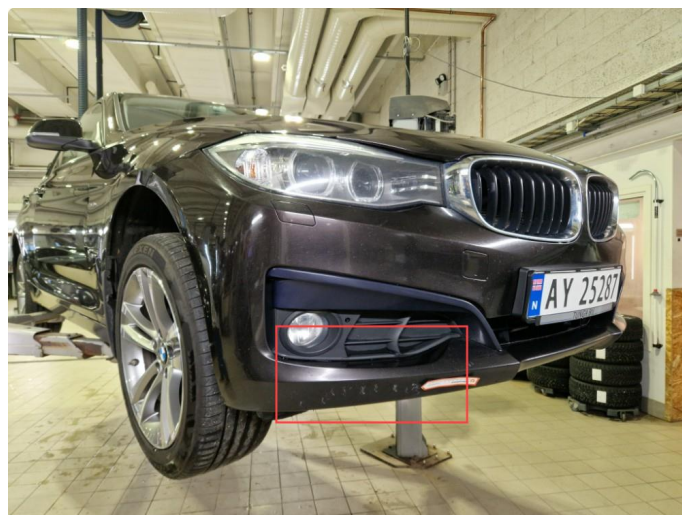
1.7 Lakkriper / lakkslitasje / steinsprut frontfanger, normal bruksslitasje iht. km og alder.

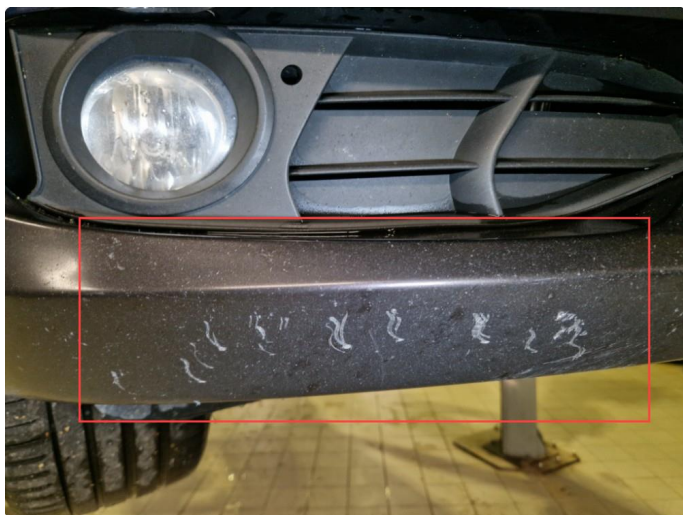
1.7 Lakkriper / lakkslitasje / steinsprut  
frontfanger, normal bruksslitasje iht. km og alder.

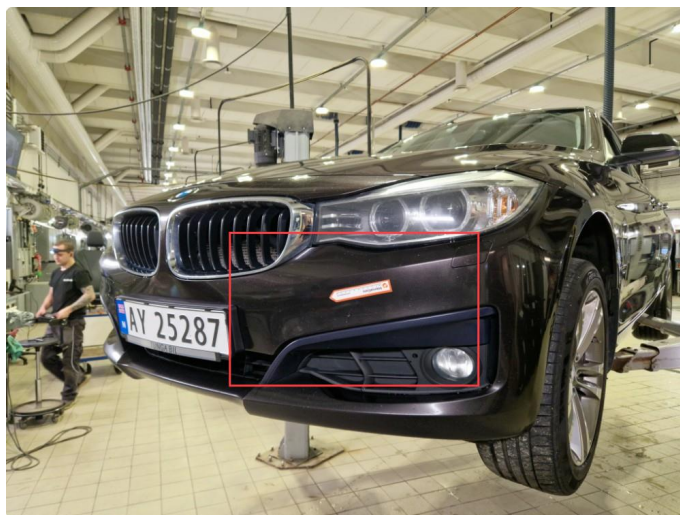
1.7 Lakkriper / lakkslitasje / steinsprut  
frontfanger, normal bruksslitasje iht. km og alder.

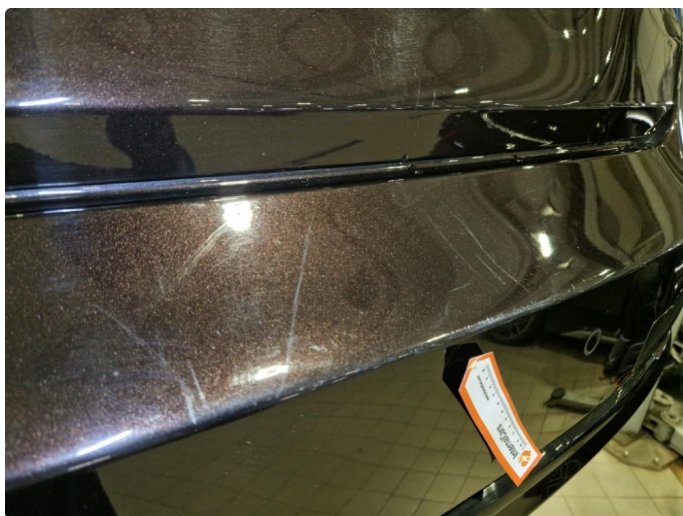
| Punkt | Beskrivelse | Plassering |
|---|---|---|
| 1.8 Støtfanger | Noe riper bakfanger / innlastingssone, normal bruksslitasje. | bak |

1.8 Noe riper bakfanger / innlastingssone, normal  
bruksslitasje.

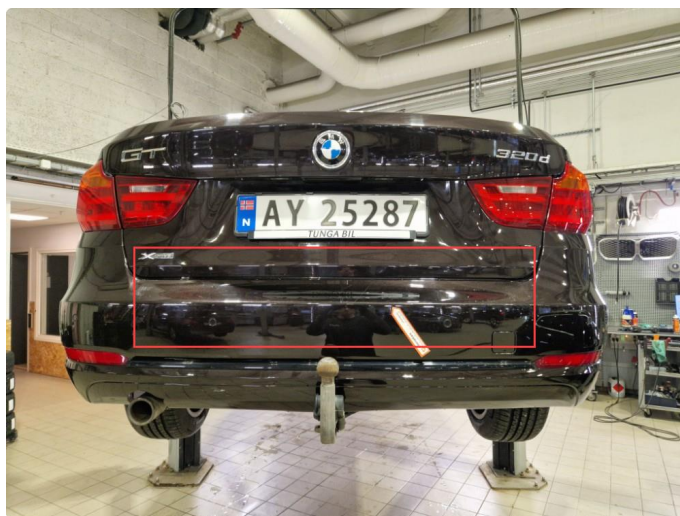
1.8 Noe riper bakfanger / innlastingssone, normal  
bruksslitasje.

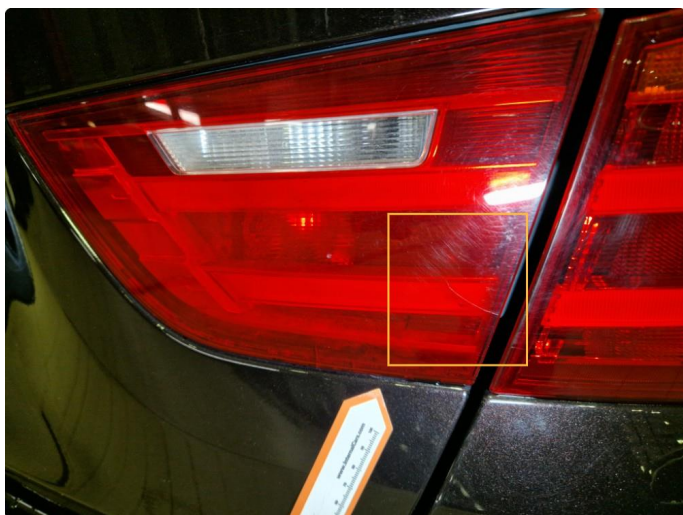
| Punkt | Beskrivelse | Plassering |
|---|---|---|
| 2.1 Lys bak | Små sprekkdannelser lykteglass indre baklykt h+v side. | venstre - høyre - bak - indre |

2.1 Små sprekkdannelser lykteglass indre baklykt  
h+v side.

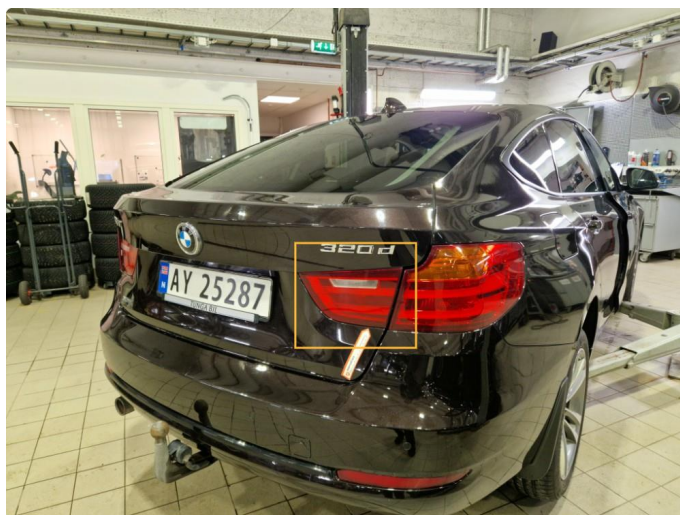
2.1 Små sprekkdannelser lykteglass indre baklykt  
h+v side.

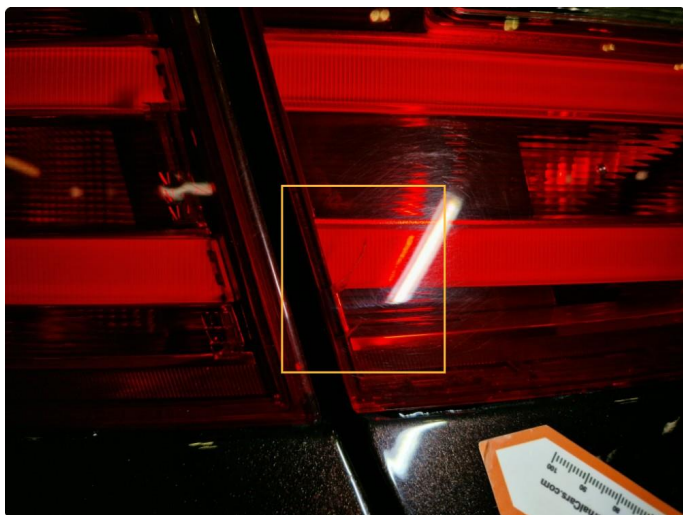
2.1 Små sprekkdannelser lykteglass indre baklykt h+v side.

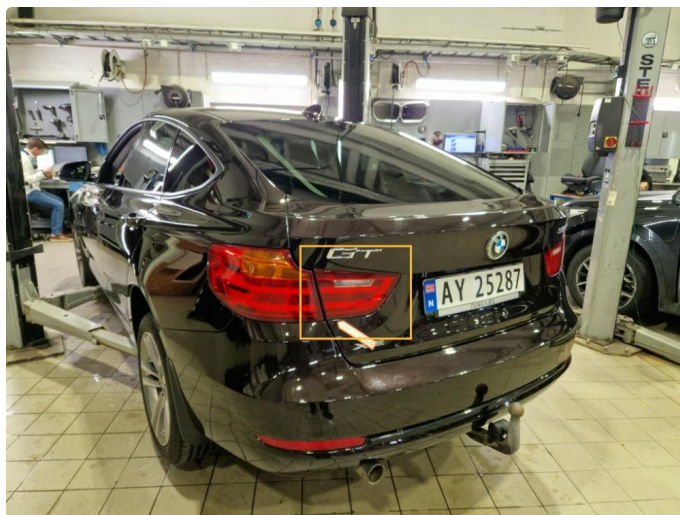
2.1 Små sprekkdannelser lykteglass indre baklykt h+v side.

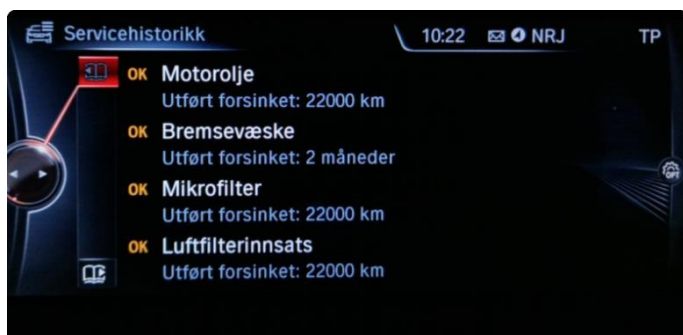
| Punkt | Beskrivelse | Plassering |
|---|---|---|
| 3.1 Service | Noe mangelfull servicehistorikk mellom 2019 og 2024. Service utført 12.11.2019 overkjørt med 22.000 km | |

3.1 Noe mangelfull servicehistorikk mellom 2019 og 2024. Service utført 12.11.2019 overkjørt med 22.000 km

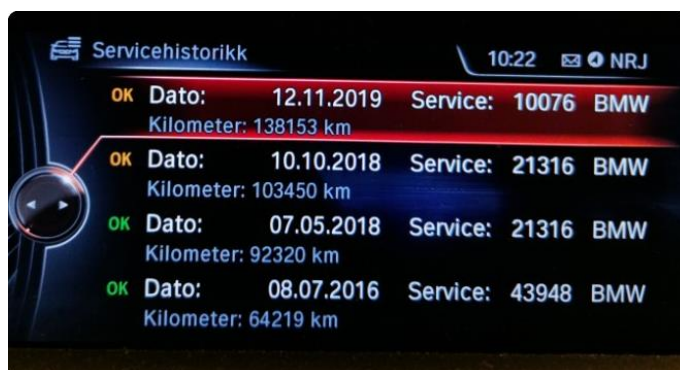
3.1 Noe mangelfull servicehistorikk mellom 2019 og 2024. Service utført 12.11.2019 overkjørt med 22.000 km
