**PEUGEOT 3008 120 HK AUTOMAT 2WD**
**TESTDATO: 09.12.2025**
**KODE: 1896826**

**XN42871**

**Med-deg-hele-veien**
**OPPSUMMERT STATUS PÅ KJØRETØY**

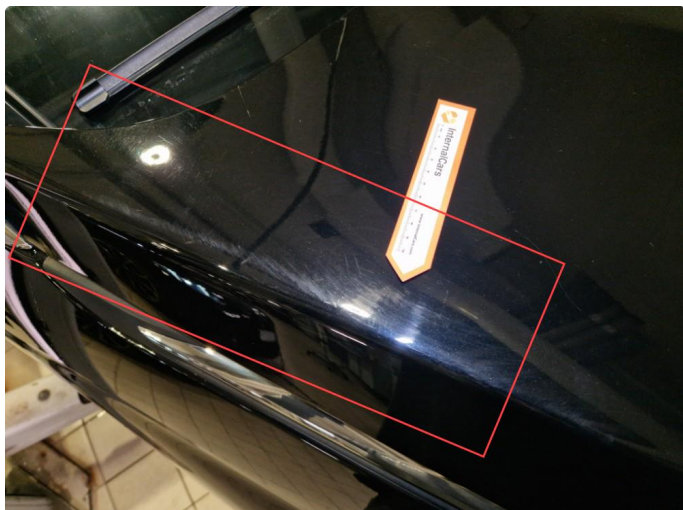
| Punkt | Beskrivelse | Plassering |
|---|---|---|
| 1.1 Panser | Noe riper h-side panser, normal bruksslitasje. | høyre - foran |

1.1 Noe riper h-side panser, normal bruksslitasje.

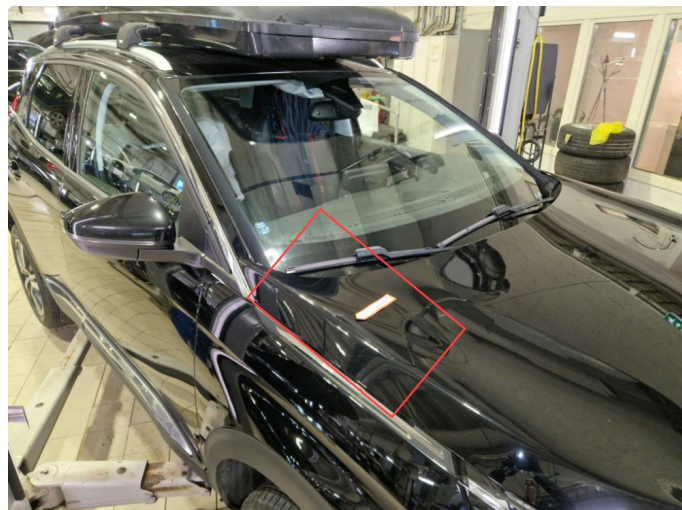
1.1 Noe riper h-side panser, normal bruksslitasje.

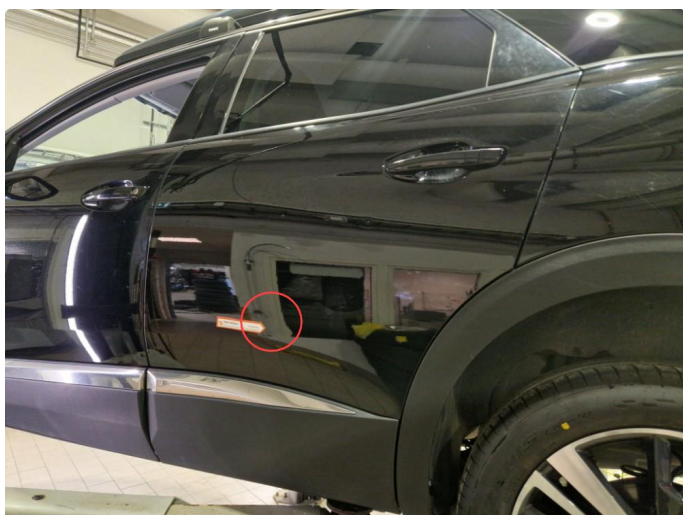
| Punkt | Beskrivelse | Plassering |
|---|---|---|
| 1.2 Dører | 2 Stk små p-bulker v-bakdør , normal bruksslitasje. | venstre bak |

1.2 2 Stk små p-bulker v-bakdør , normal bruksslitasje.

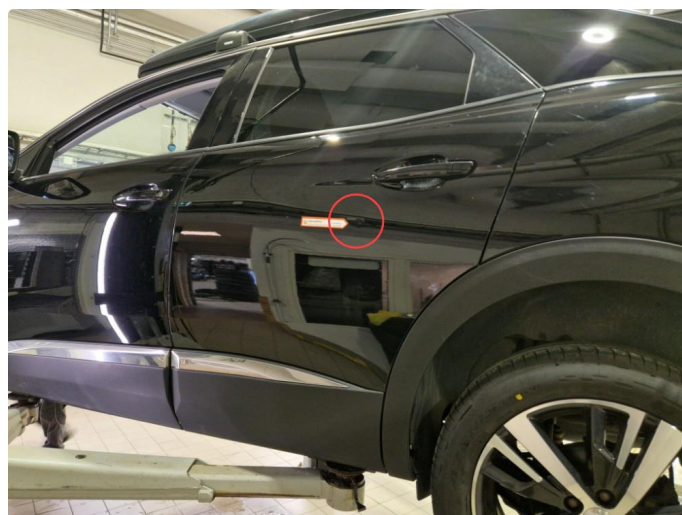
1.2 2 Stk små p-bulker v-bakdør , normal bruksslitasje.

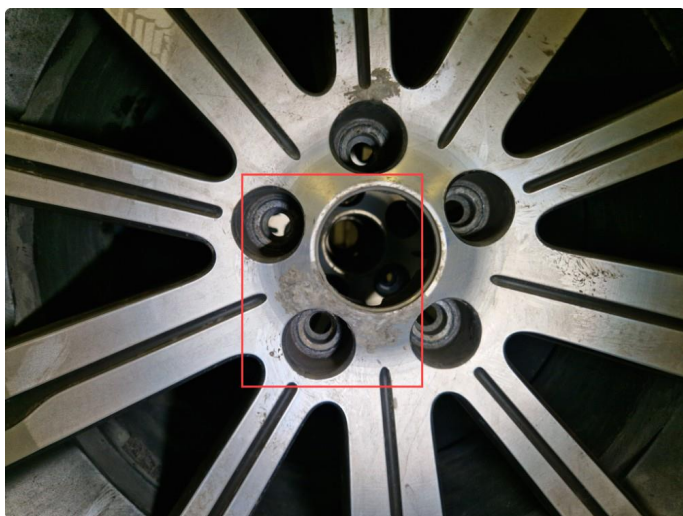
| Punkt | Beskrivelse | Plassering |
|---|---|---|
| 1.3 Dekk/Felger | Noe korrosjon alle vinterfelger, normalt iht. km og alder. | alle |

1.3 Noe korrosjon alle vinterfelger, normalt iht. km og alder.

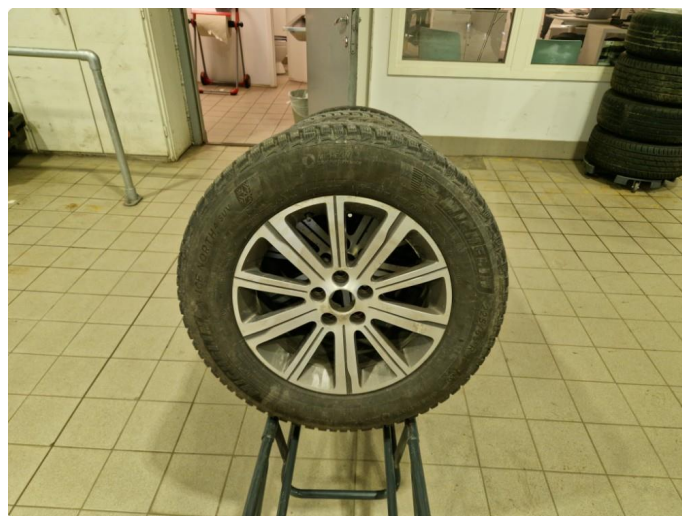
1.3 Noe korrosjon alle vinterfelger, normalt iht. km og alder.

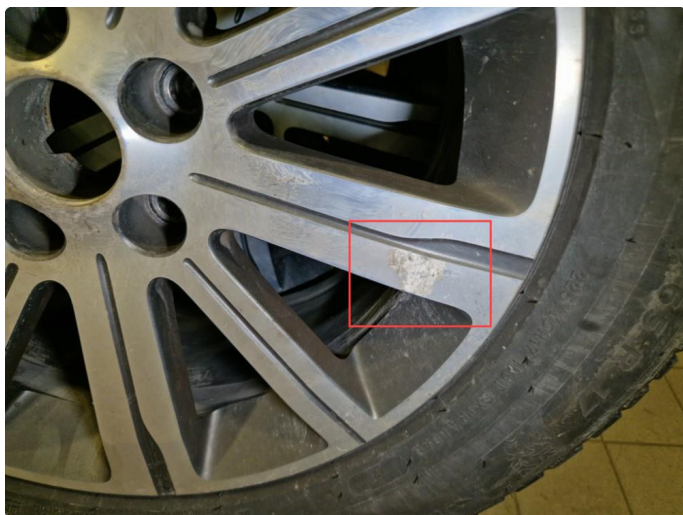
1.3 Noe korrosjon alle vinterfelger, normalt iht. km og alder.

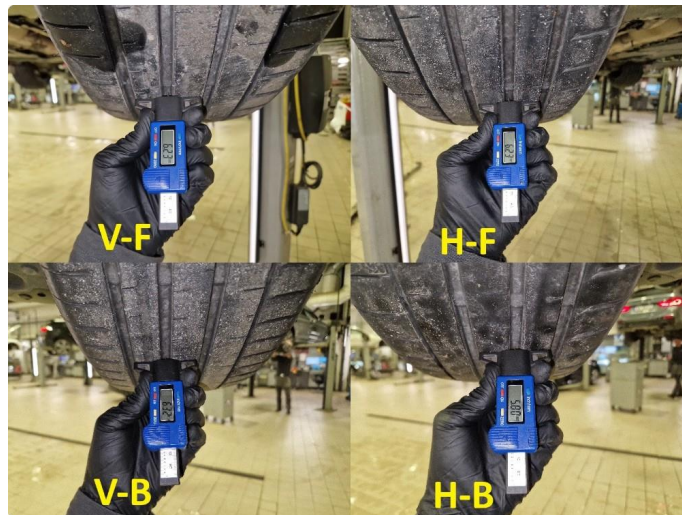
1.4 Dekkdybdemåling sommerdekk utført 04.08.2025 på km : 92.442

| | VENSTRE FORAN | HØYRE FORAN | VENSTRE BAK | HØYRE BAK |
|---|---|---|---|---|
| MØNSTERDYBDE SOMMERDEKK (MM) | 6,2 | 6,2 | 6,3 | 5,8 |

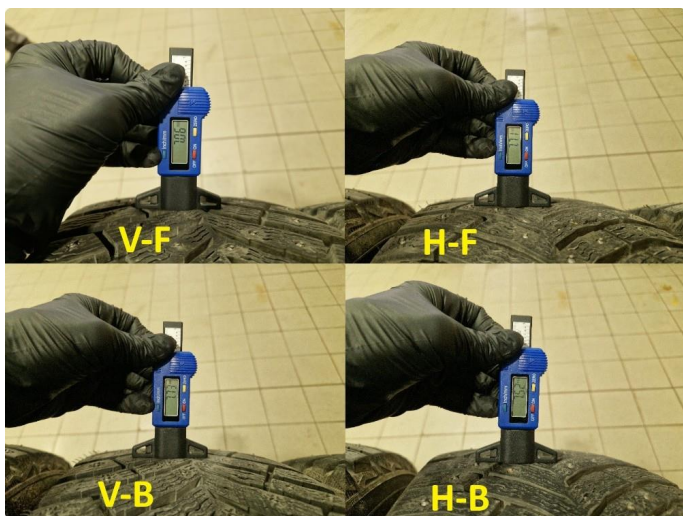
1.5 Dekkdybdemåling vinterdekk utført 04.08.2025 på km : 92.442

| | VENSTRE FORAN | HØYRE FORAN | VENSTRE BAK | HØYRE BAK |
|---|---|---|---|---|
| MØNSTERDYBDE VINTERDEKK (MM) | 7 | 7,7 | 7,7 | 7,5 |
