TOYOTA PROACE 120 HK MANUELL 2WD

TESTDATO: 03.09.2025

FT66113

NBF Tilstandsrapport er utarbeidet av Norges Bilbransjeforbund og Forbrukerrådet.

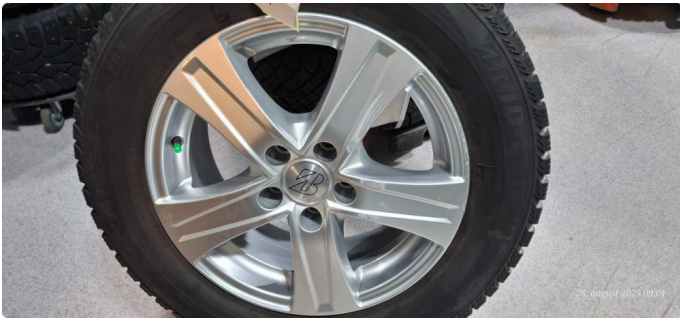
| Punkt | | Beskrivelse | Plassering |
|---|---|---|---|
| 1.1 | Dekk/Felger | Noe bruksmerker på 1 vinterfelg. | |

1.1 Noe bruksmerker på 1 vinterfelg.

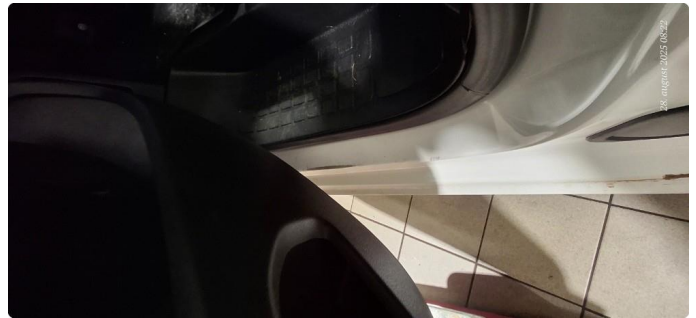
| Punkt | | Beskrivelse | Plassering |
|---|---|---|---|
| 1.2 | Terskler/innlastningssone | Slitt gjennom lakk, dørterksel. | |

1.2 Slitt gjennom lakk, dørterksel.

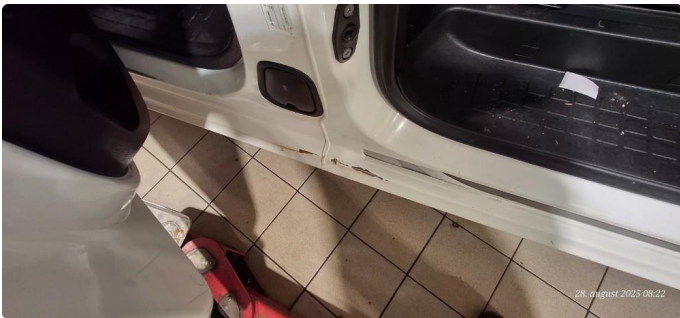
1.2 Slitt gjennom lakk, dørterksel.

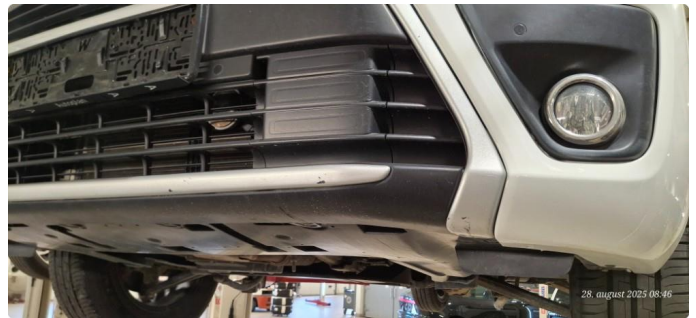
| Punkt | | Beskrivelse | Plassering |
|---|---|---|---|
| 1.3 | Støtfanger | Noe skrubbermerker underkant fremfanger. | |

1.3 Noe skrubbermerker underkant fremfanger.

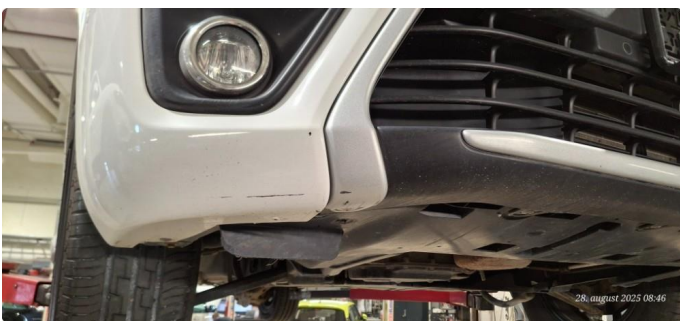
1.3 Noe skrubbermerker underkant fremfanger.
