LAND ROVER DISCOVERY SPORT 150 HK AUTOMAT 4WD

TESTDATO: 05.06.2025

CHASSISNR: SALCA2BN7HH702403

NBF Tilstandsrapport er utarbeidet av Norges Bilbransjeforbund og Forbrukerrådet.

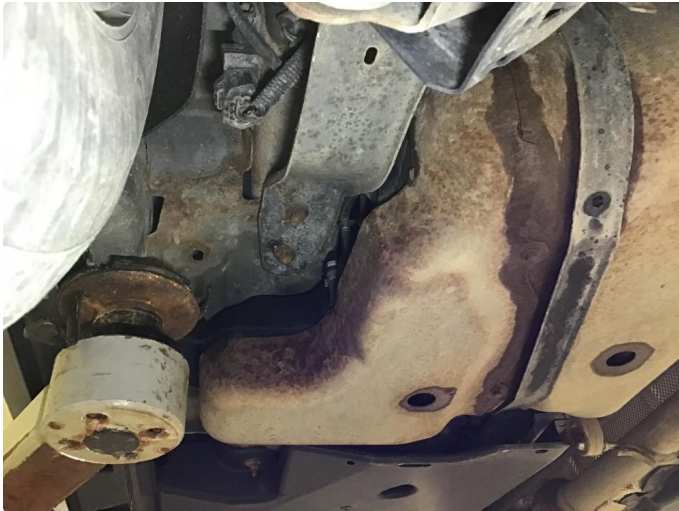
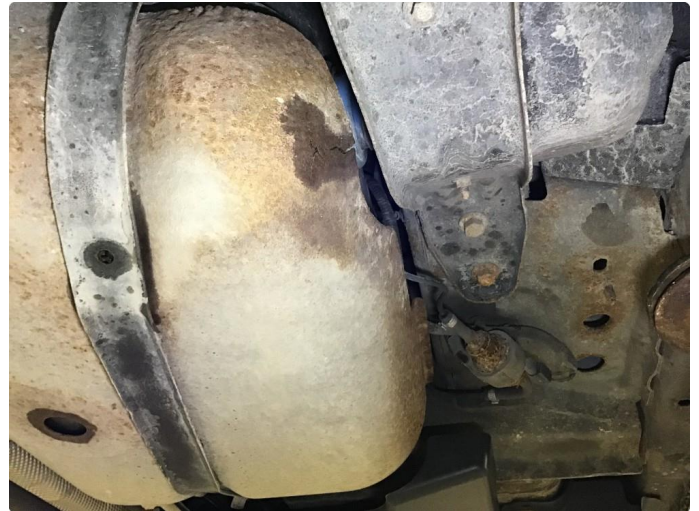
| Punkt | Beskrivelse | Plassering |
|---|---|---|
| 1.1 Under bil | Noe rust ved bakstilling + deksel rundt drivstofftank. | bak |

1.1 Noe rust ved bakstilling + deksel rundt drivstofftank.

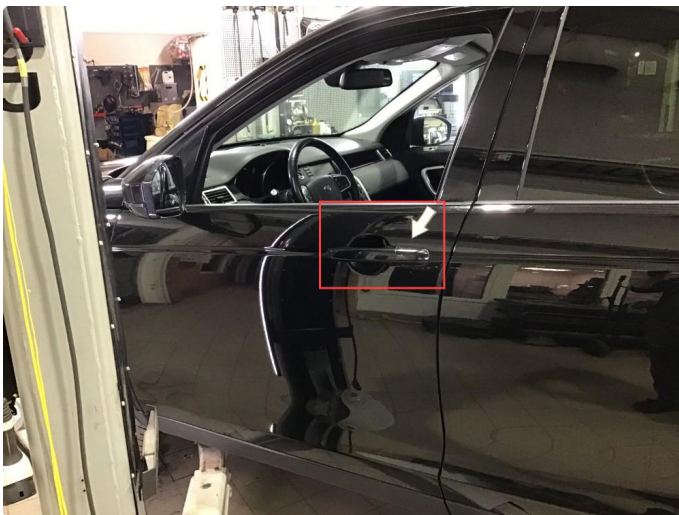
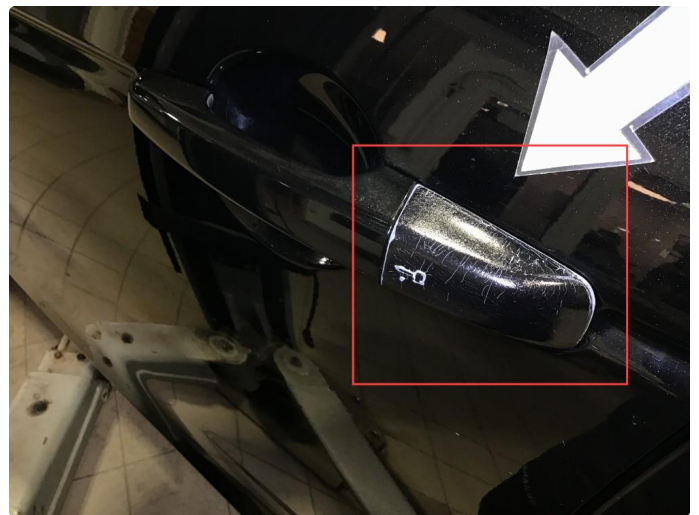
| Punkt | Beskrivelse | Plassering |
|---|---|---|
| 1.2 Dører | Bakre del ytre dørhåndtak v-framdør lakkflass. | venstre foran |

1.2 Bakre del ytre dørhåndtak v-framdør lakkflass.

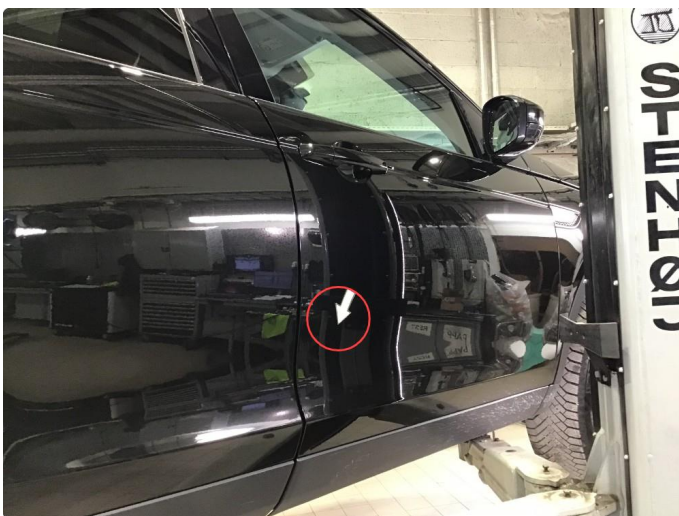
| Punkt | Beskrivelse | Plassering |
|---|---|---|
| 1.3 Dører | Liten p-bulk h-framdør, normal bruksslitasje. | høyre foran |

1.3 Liten p-bulk h-framdør, normal bruksslitasje.

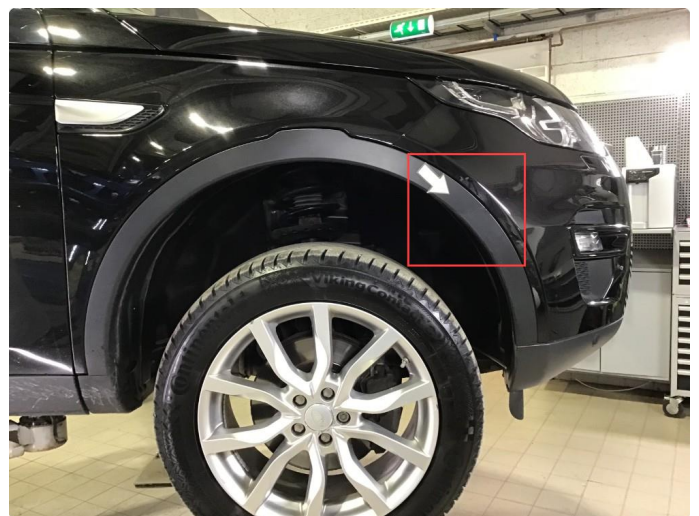
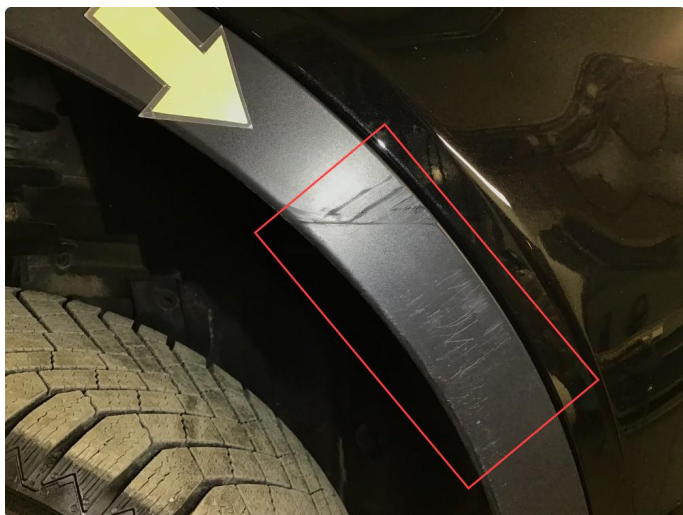
| Punkt | Beskrivelse | Plassering |
|---|---|---|
| 1.4 Skjermer | Noe bruksmerker skjermutbygger, høyre foran. | høyre foran |

1.4 Noe bruksmerker skjermutbygger, høyre foran.

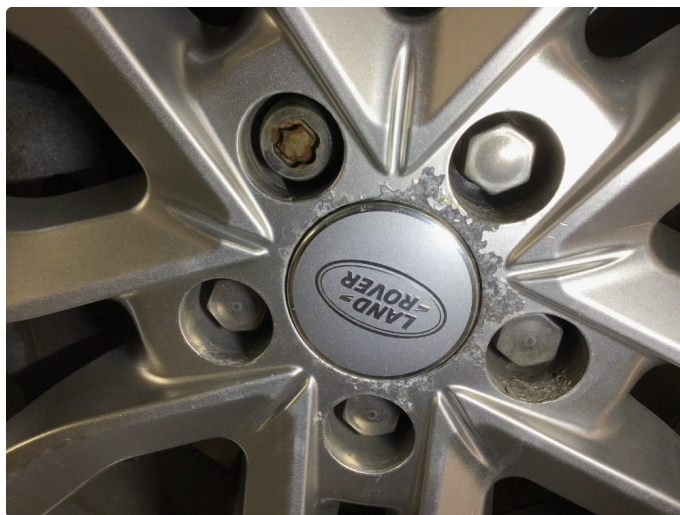
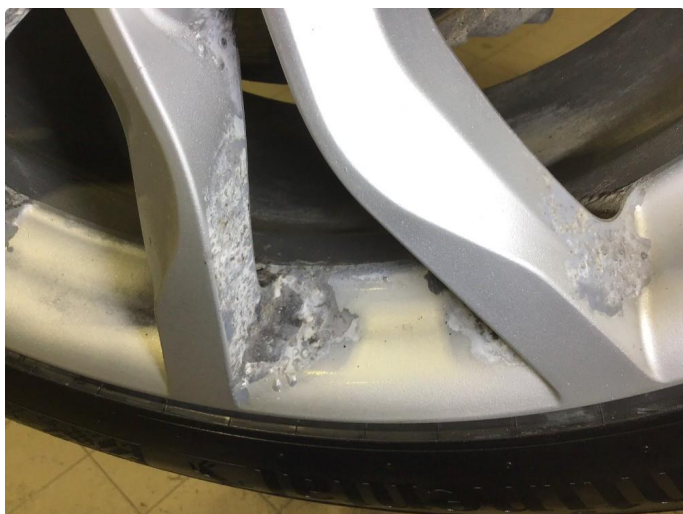
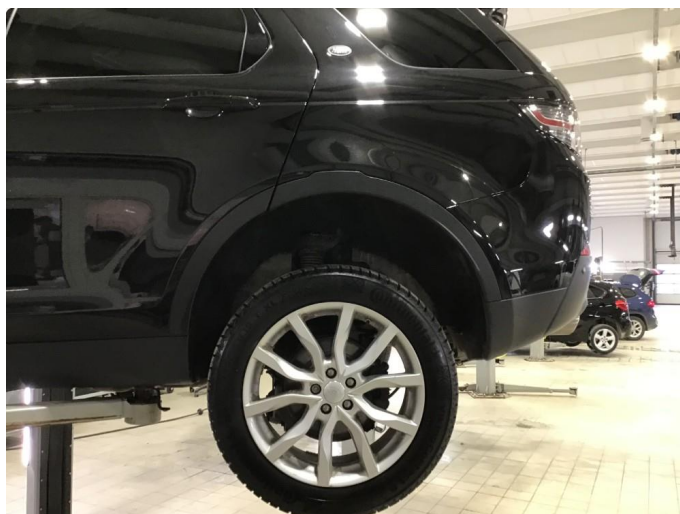
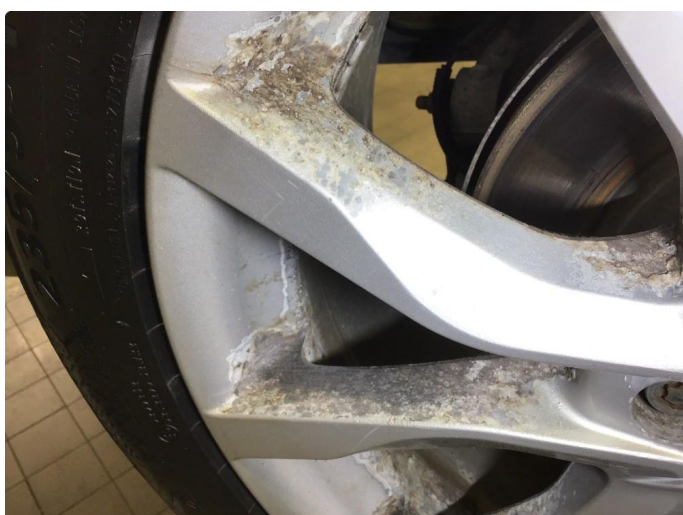
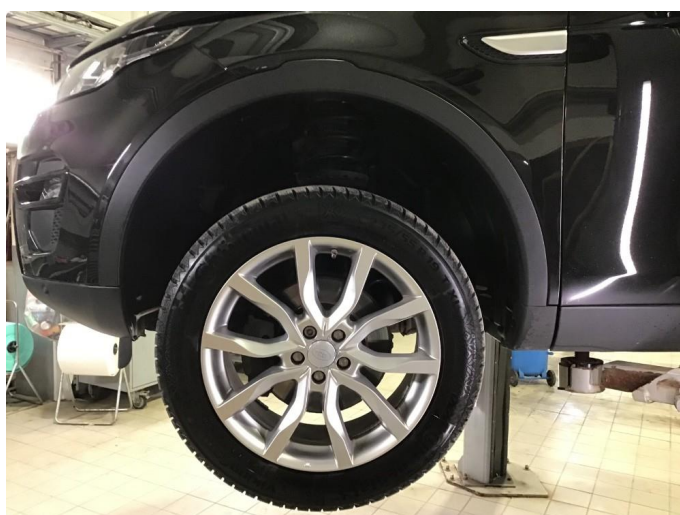
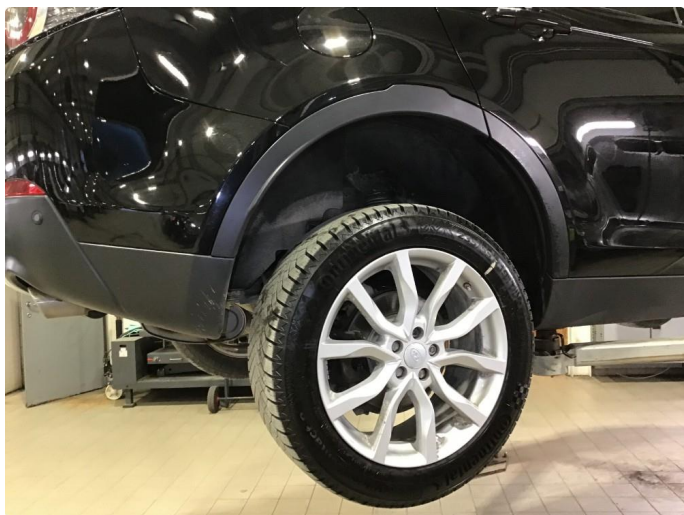
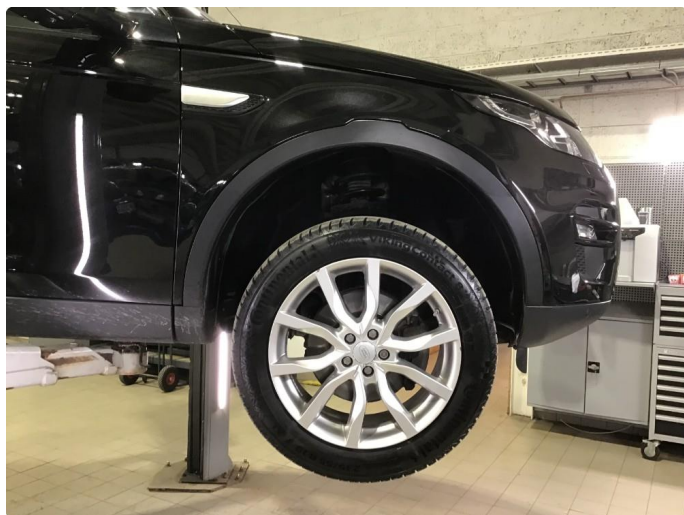
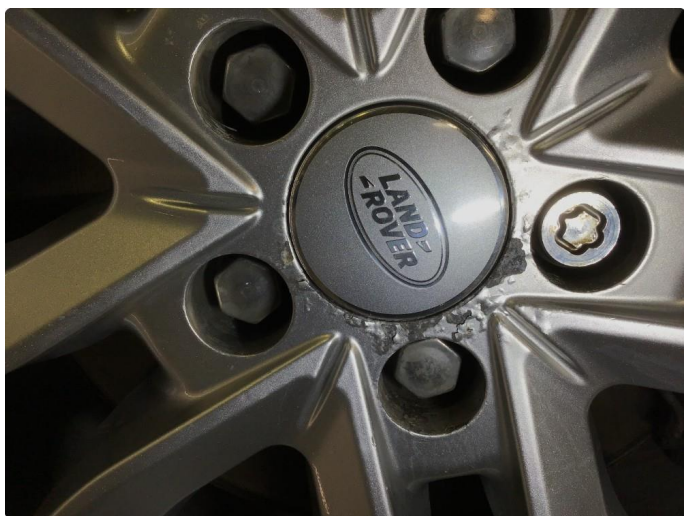
| Punkt | Beskrivelse | Plassering |
|---|---|---|
| 1.5 Dekk/Felger | Korrosjon alle vinterfelger. Nye felger påsatt etter takst. | alle |

1.5 Korrosjon alle vinterfelger. Nye felger påsatt etter takst.

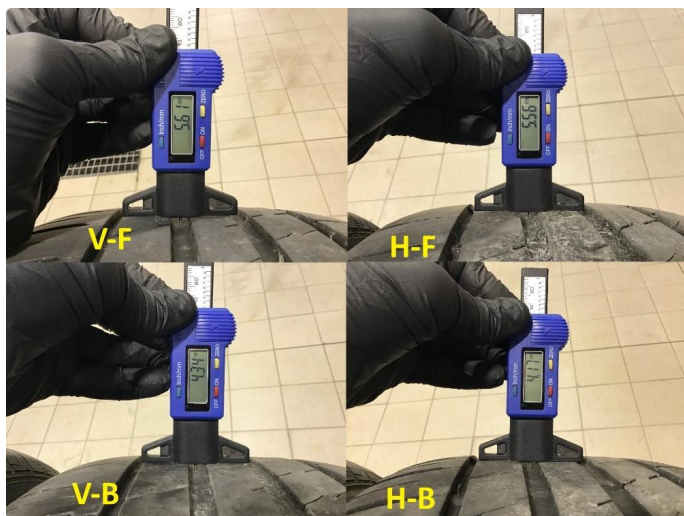
1.6 Mønsterdybde sommerdekk målt ved takst 28.02.2025, 124.509km.

| | VENSTRE FORAN | HØYRE FORAN | VENSTRE BAK | HØYRE BAK |
|---|---|---|---|---|
| MØNSTERDYBDE SOMMERDEKK (MM) | 5,6 | 5,6 | 4,3 | 4,2 |

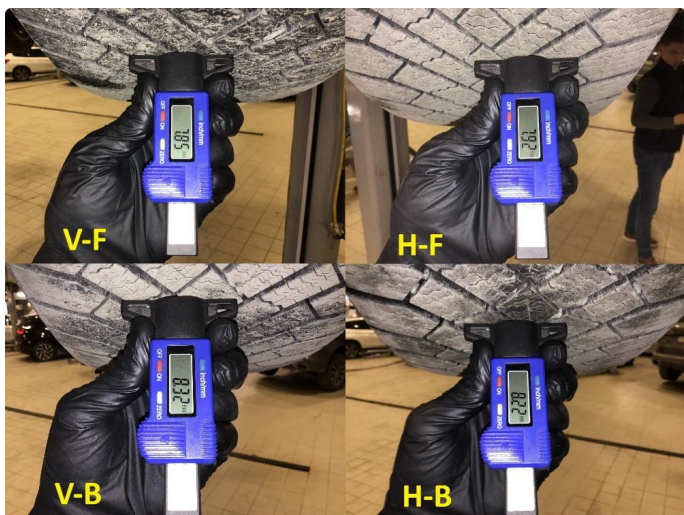
1.7 Mønsterdybde vinterdekk målt ved takst 28.02.2025, 124.509km.

| | VENSTRE FORAN | HØYRE FORAN | VENSTRE BAK | HØYRE BAK |
|---|---|---|---|---|
| MØNSTERDYBDE VINTERDEKK (MM) | 7,8 | 7,9 | 8,3 | 8,2 |

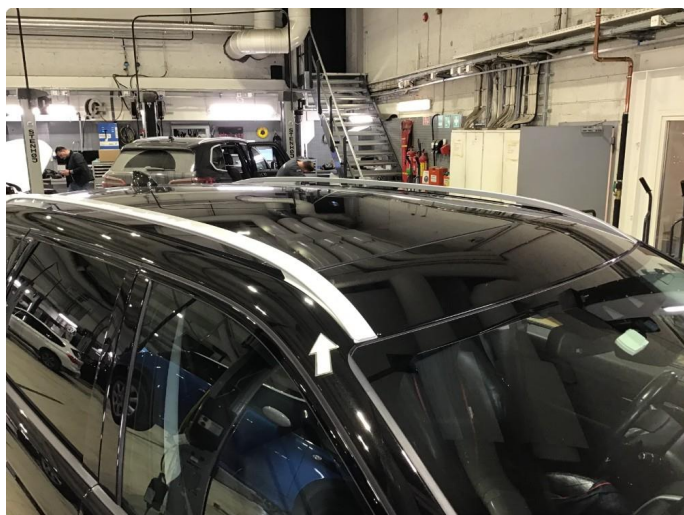
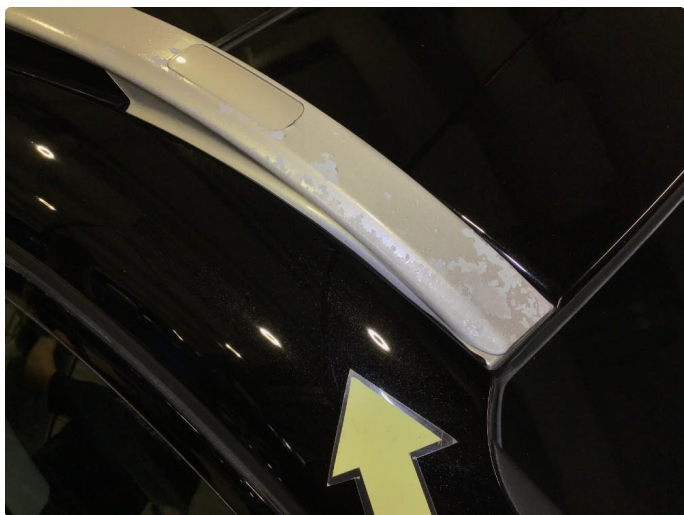
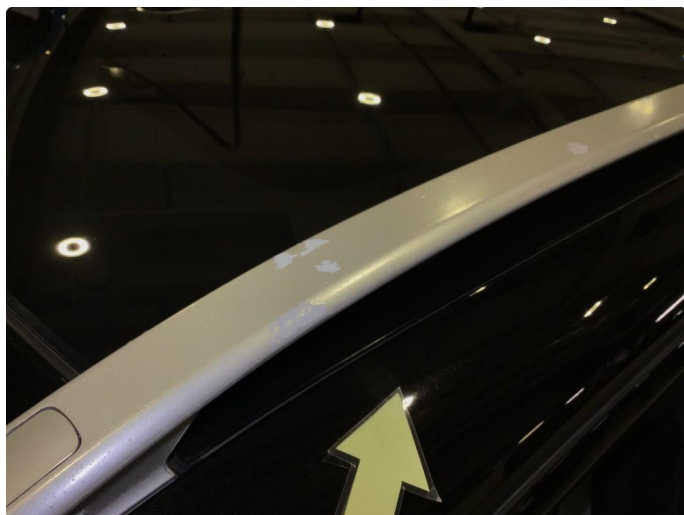
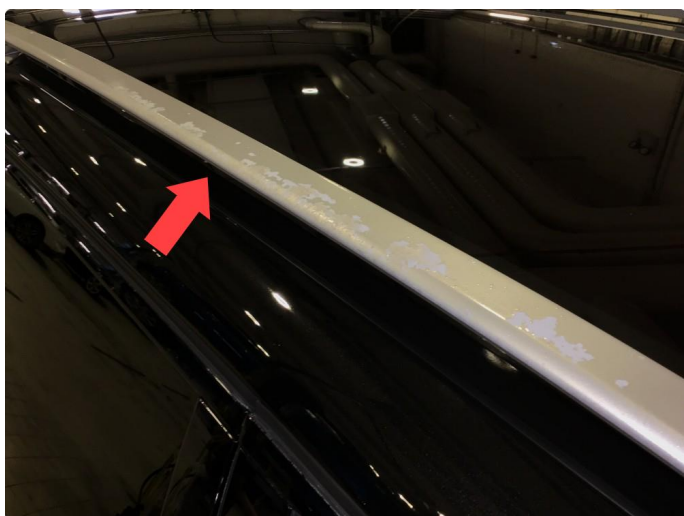
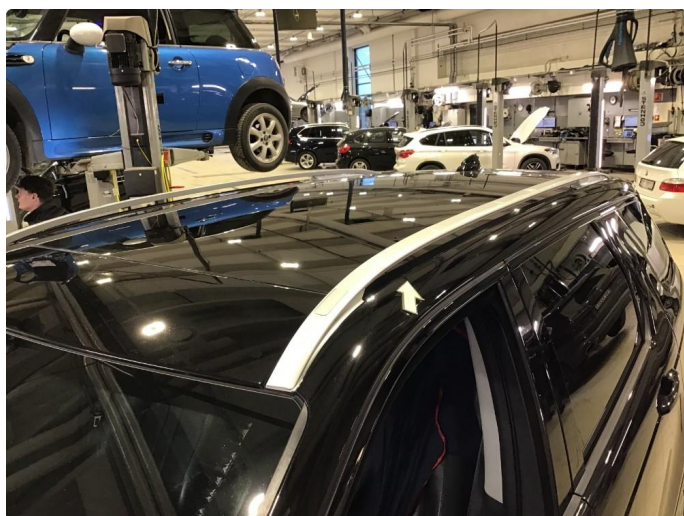
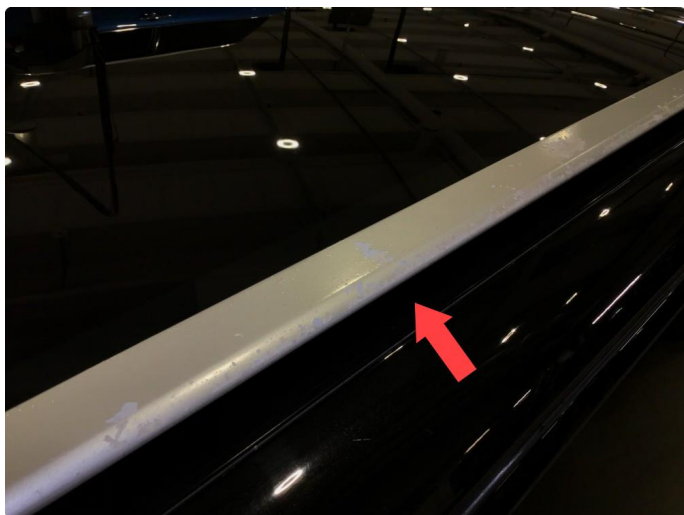
| Punkt | Beskrivelse | Plassering |
|---|---|---|
| 1.8 Rails | Noe lakkflass takrails. | venstre - høyre |

1.8 Noe lakkflask takrails.

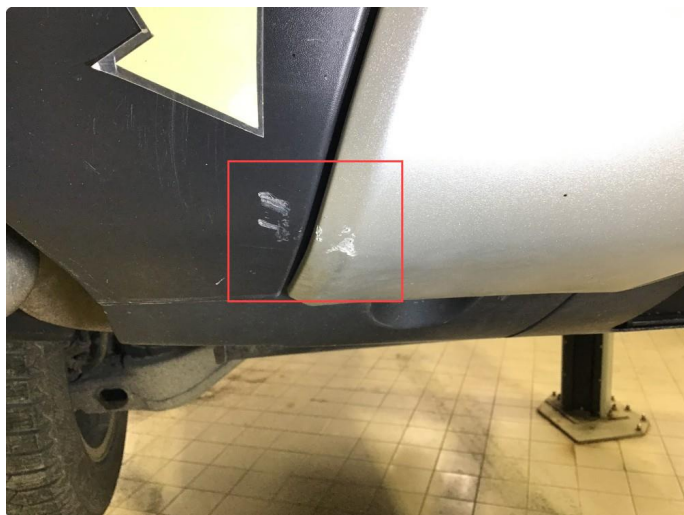
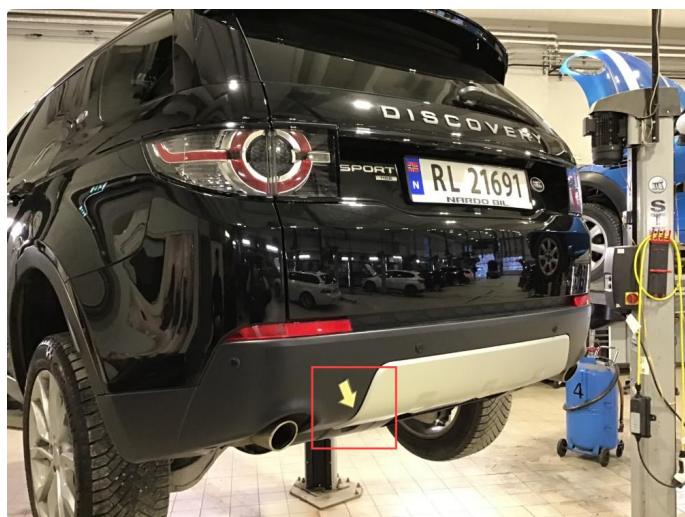
| Punkt | Beskrivelse | Plassering |
|---|---|---|
| 1.9 Støtfanger | Noe sår nedre del v-side bakfanger. | venstre - bak - nede |

1.9 Noe sår nedre del v-side bakfanger.

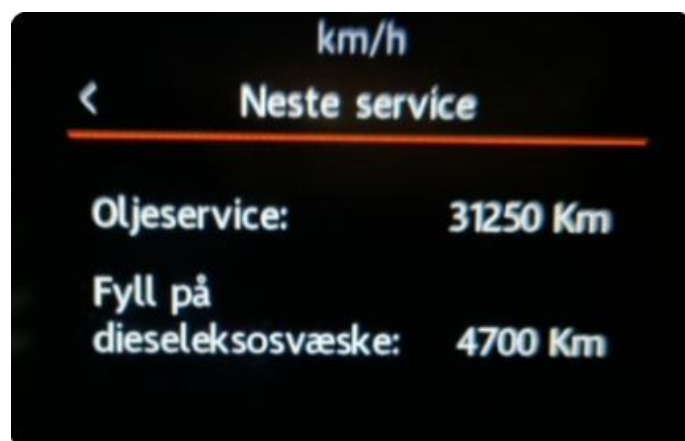
2.1 Neste service om 31.250 km.
