**BMW X1 XDRIVE25E 4WD**
**TESTDATO: 05.06.2025**
**KODE: 1731831**

**VJ32838**

NBF Tilstandsrapport er utarbeidet av Norges Bilbransjeforbund og Forbrukerrådet.

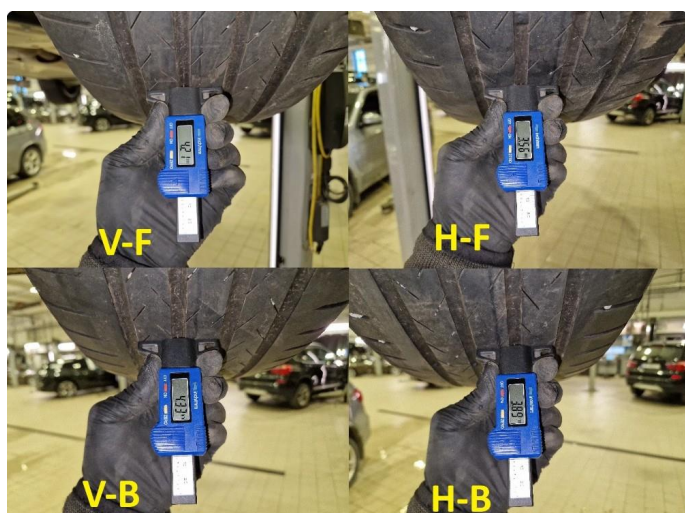
| Punkt | Beskrivelse | Plassering |
|---|---|---|
| 1.1 Dekk/Felger | Mønsterdybde sommerdekk målt ved takst 23.05.2025, 50.079km. | |

1.1 Mønsterdybde sommerdekk målt ved takst 23.05.2025, 50.079km.

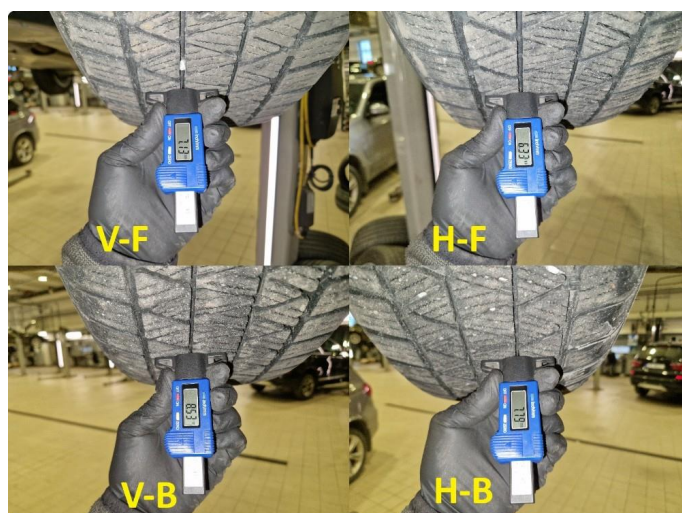
| Punkt | Beskrivelse | Plassering |
|---|---|---|
| 1.2 Dekk/Felger | Mønsterdybde sommerdekk målt ved takst 23.05.2025, 50.079km. 2 nye dekk påsatt etter takst. | |

1.2 Mønsterdybde sommerdekk målt ved takst 23.05.2025, 50.079km. 2 nye dekk påsatt etter takst.

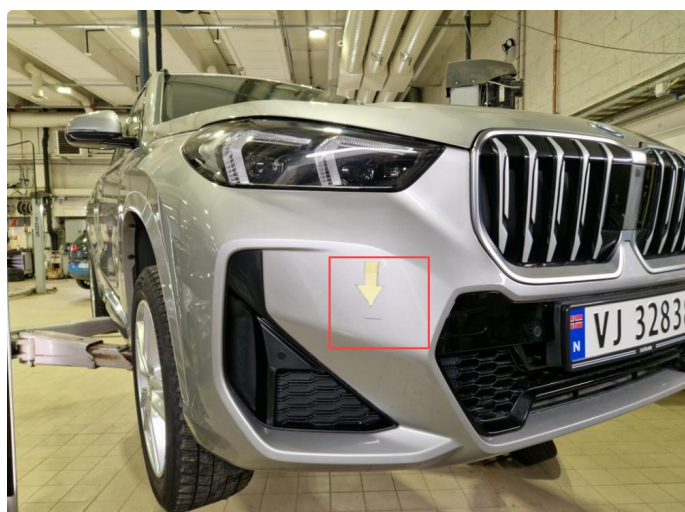
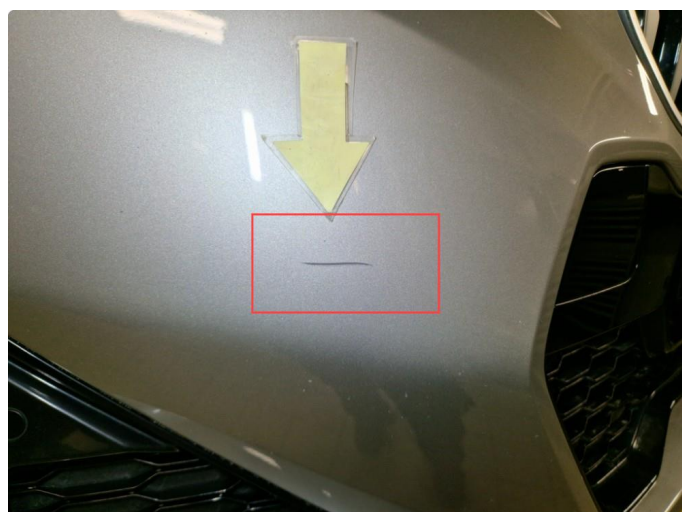
| Punkt | Beskrivelse | Plassering |
|---|---|---|
| 1.3 Støtfanger | Ripe h-side frontfanger ( Poleres / Flekkes ) | høyre - foran |

1.3 Ripe h-side frontfanger ( Poleres / Flekkes )

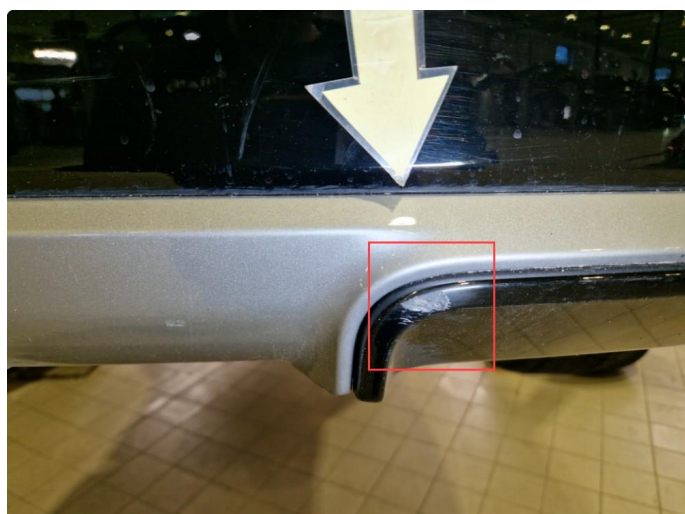
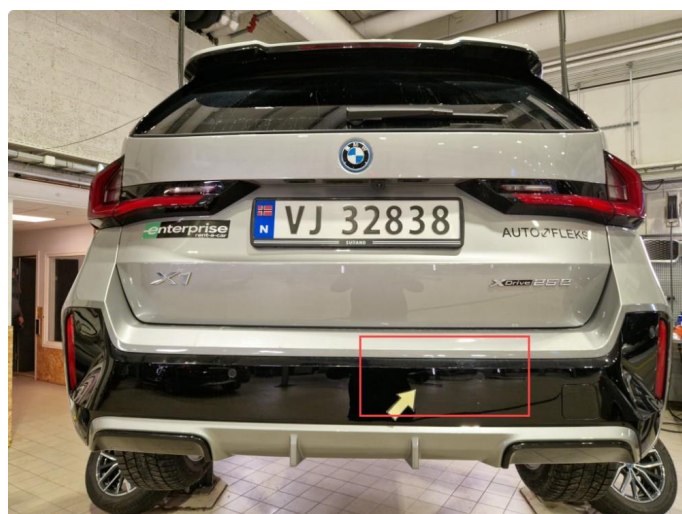
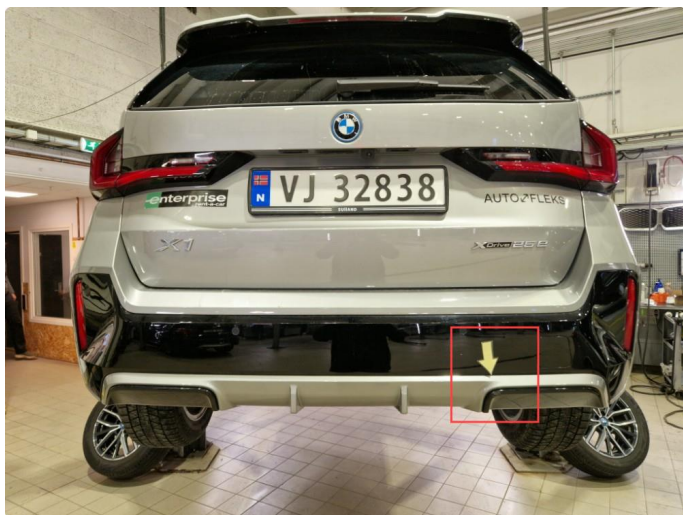
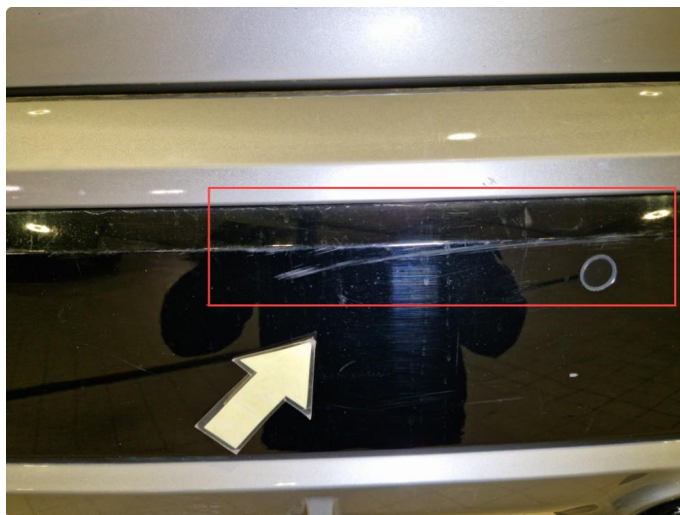
| Punkt | Beskrivelse | Plassering |
|---|---|---|
| 1.4 Støtfanger | Noe riper / sår bakfanger ( Poleres / Flekkes ) | bak |

1.4 Noe riper / sår bakfanger ( Poleres / Flekkes )

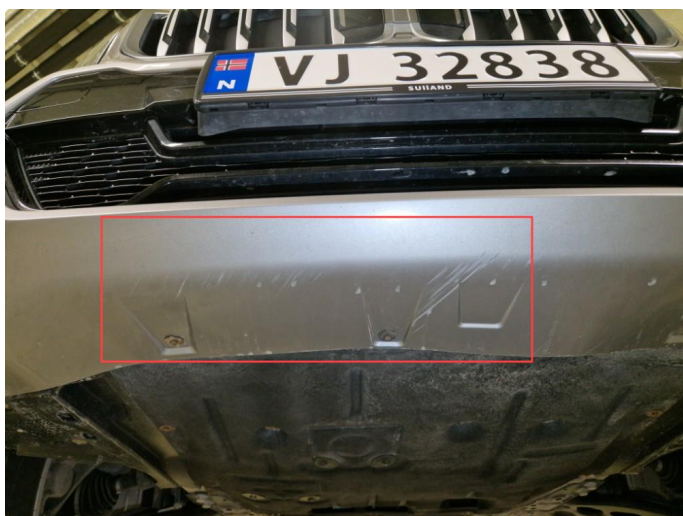
| Punkt | Beskrivelse | Plassering |
|---|---|---|
| 1.5 Støtfanger | Noe skrubbermerker underkant fremfanger, regnes som normal bruksslitasje. | foran - nede |

1.5 Noe skrubbermerker underkant fremfanger, regnes som normal bruksslitasje.

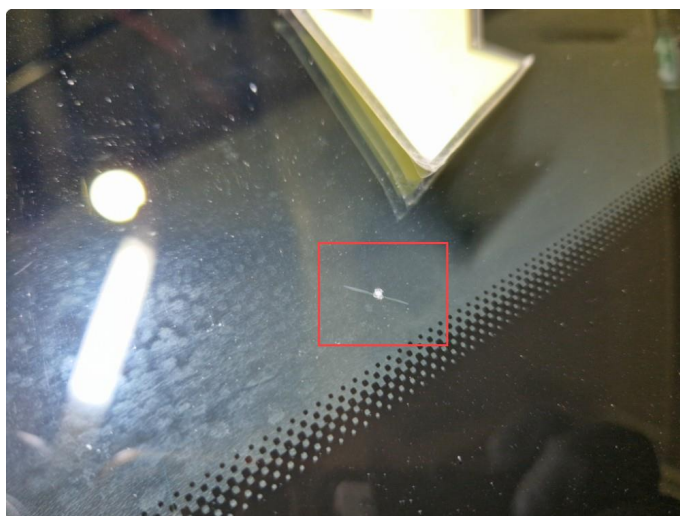
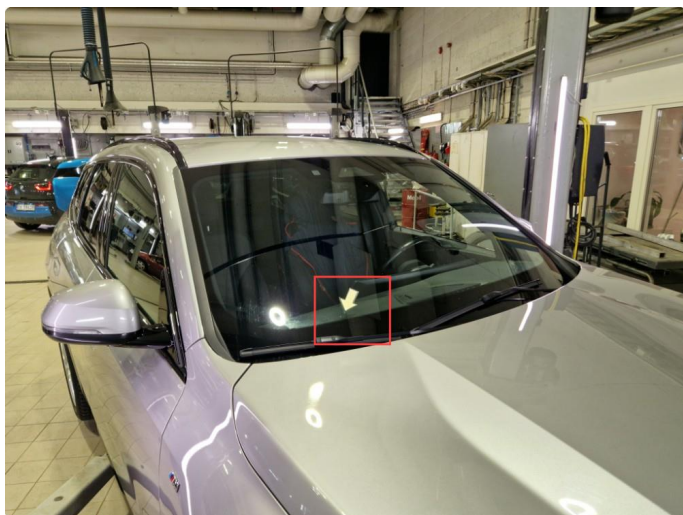
| Punkt | Beskrivelse | Plassering |
|---|---|---|
| 1.6 Frontvindu | Steinsprut frontrute, reparert. | høyre - foran - nede |

1.6 Steinsprut frontrute, reparert.

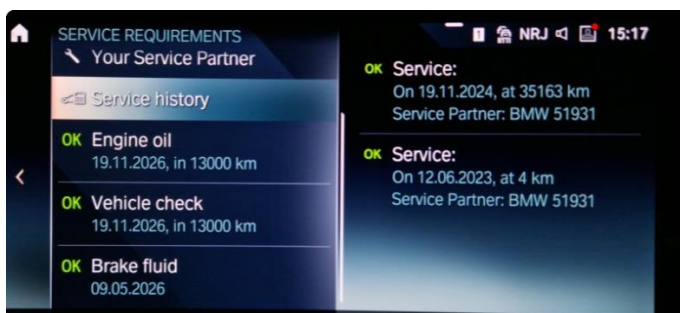
| Punkt | Beskrivelse | Plassering |
|---|---|---|
| 2.1 Service | Neste service 09.05.2026. | |

2.1 Neste service 09.05.2026.
