BMW IX3 2WD
TESTDATO: 30.09.2024
KODE: 1520323

EC82291

CHASSISNR: WBY7X4108MS061606	BRUKTIMPORT: Nei
KJØRETØY: Personbil	FRIST FOR PKK: 05.08.2025

NBF Tilstandsrapport er utarbeidet av Norges Bilbransjeforbund og Forbrukerrådet.

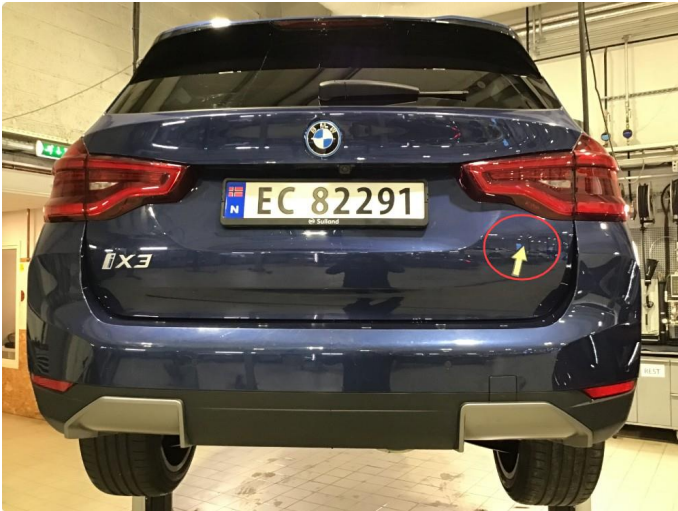
1.1 Liten p-bulk h-side bakluke, regnes som normal bruksslitasje.

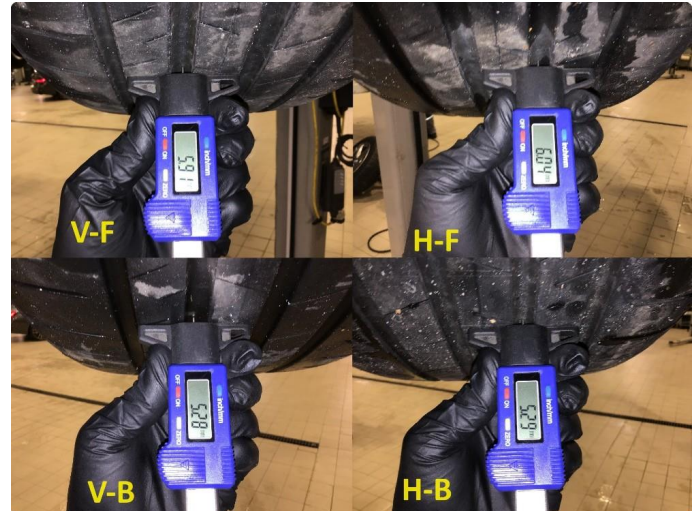
1.2 Mønsterdybde sommerdekk målt ved takst 02.09.2024, 56.017km.

VENSTRE FORAN	HØYRE FORAN	VENSTRE BAK	HØYRE BAK
MØNSTERDYBDE SOMMERDEKK (MM)	5,9	6	7,2	7,3
MØNSTERDYBDE VINTERDEKK (MM)	7,6	7,6	7,2	7,3
BREMSEKLOSSER (MM)	12	12	10	10

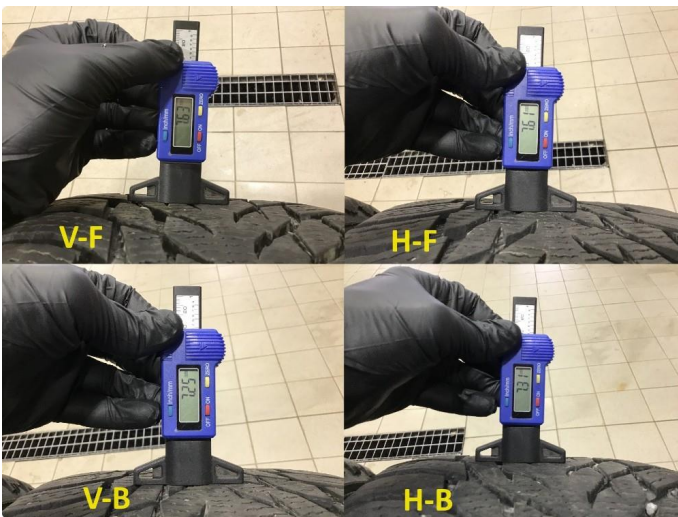
1.3 Mønsterdybde vinterdekk målt ved takst 02.09.2024, 56.017km.

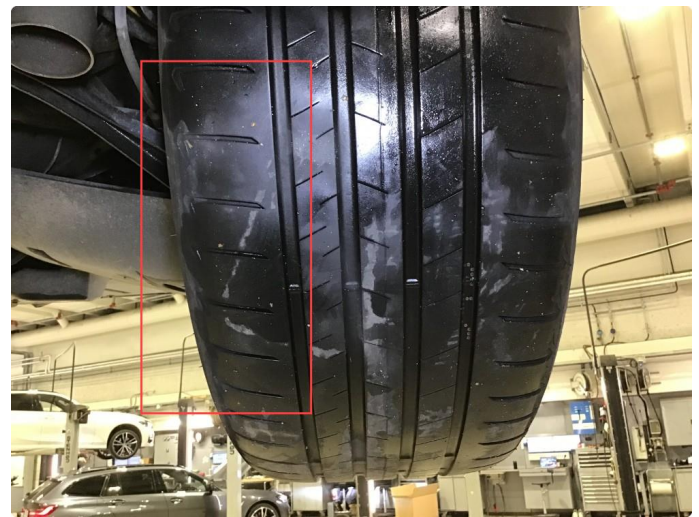
1.4 Noe tegn til skjev slittasje på sommerdekk.

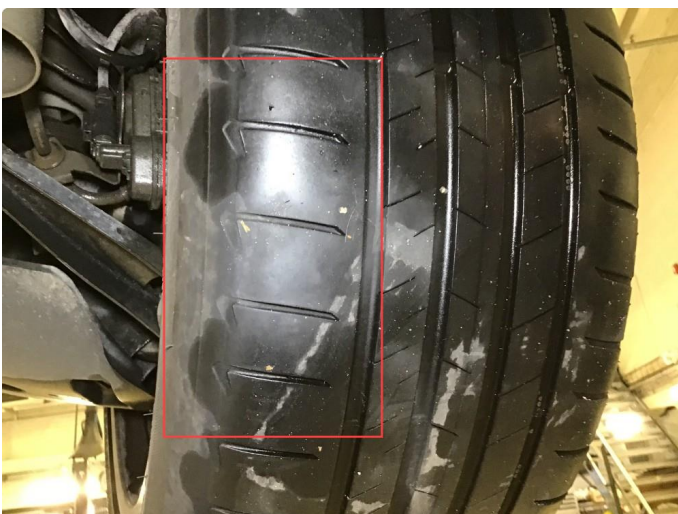
1.4 Noe tegn til skjev slittasje på sommerdekk.

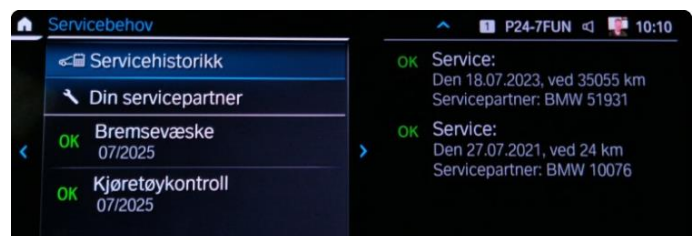
2.1 Neste service 07/2025. Bilen har en aktiv serviceavtale til bilen er 4 år.
