**BMW IX M60 4WD**
**TESTDATO: 13.03.2025**
**KODE: 1664908**

<b>EJ35558</b>	<b>5 904 KM</b>	<b>06.08.2024</b> Førstegang registrert	<b>Elektrisk</b>
----------------	-----------------	--	------------------

<b>CHASSISNR:</b> WBY31CF0XRCP55864	<b>BRUKTIMPORT:</b> Nei
<b>KJØRETØY:</b> Personbil	<b>FRIST FOR PKK:</b> 06.08.2028

NBF Tilstandsrapport er utarbeidet av Norges Bilbransjeforbund og Forbrukerrådet.

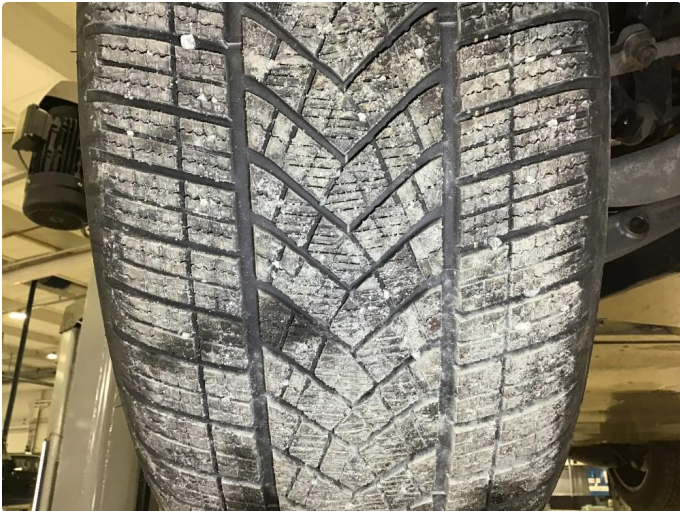
1.1 Øvrige feil

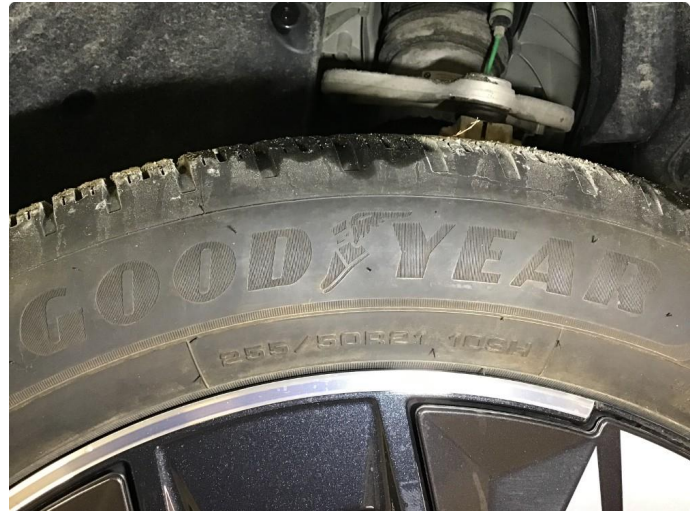
1.1 Øvrige feil

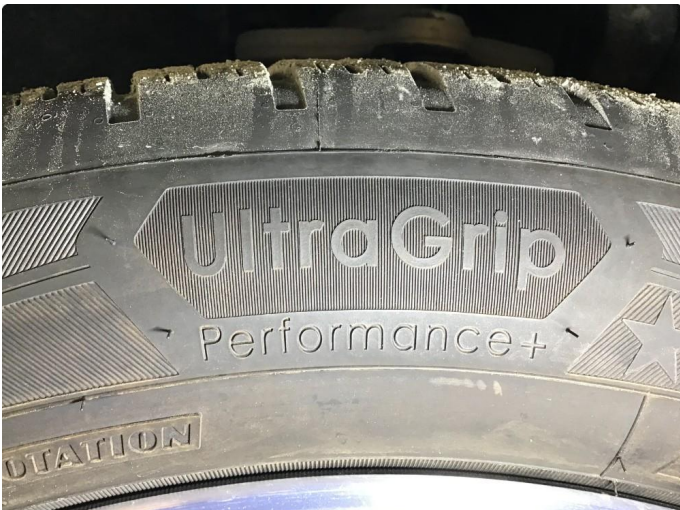
1.1 Øvrige feil

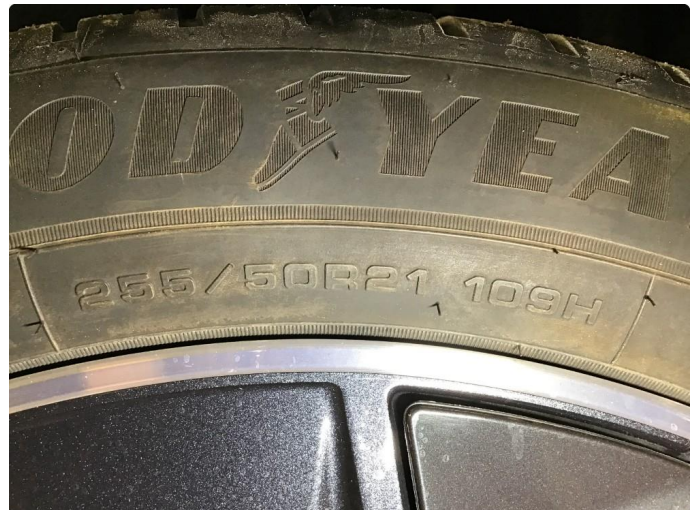
1.1 Øvrige feil

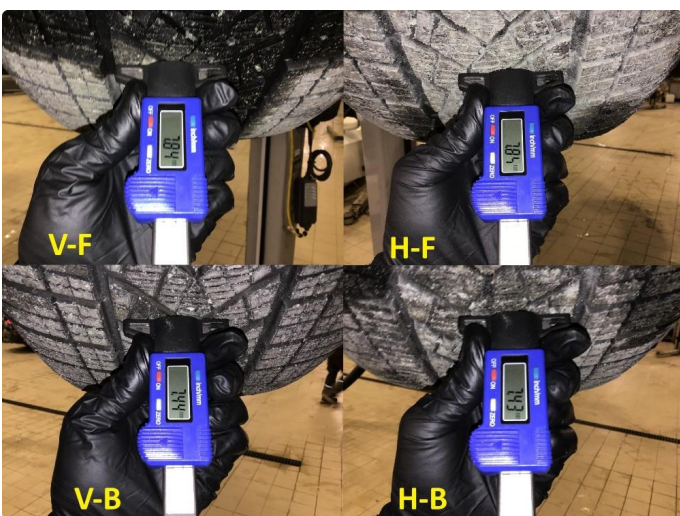
1.2 Mønsterdybde vinterdekk målt ved takst 12.03.2025. Europeiske vinterdekk, Goodyear UltraGrip Performance + 255/50R 21 109H Piggfri

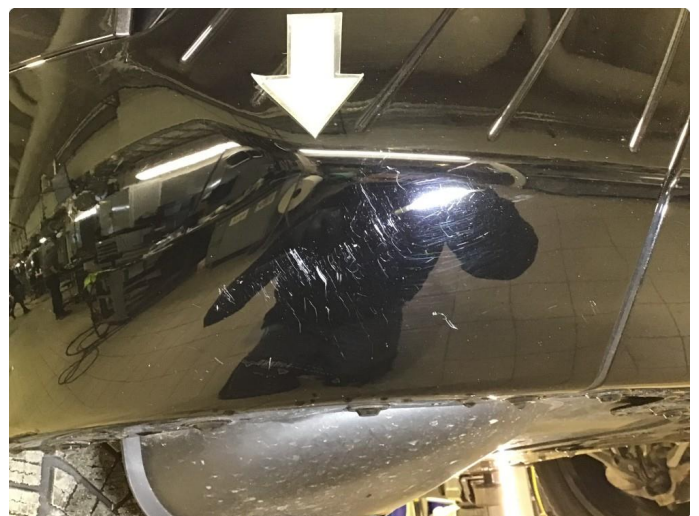
1.3 Noe skrubbermerker underkant fremfanger, regnes som normal bruksslitasje.

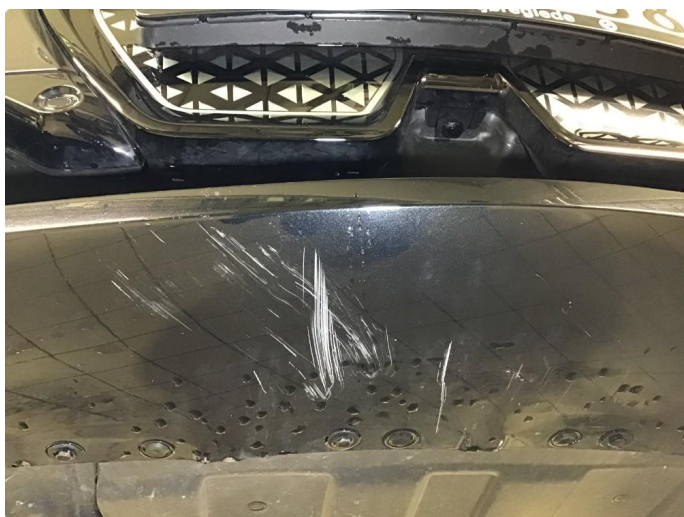
1.3 Noe skrubbermerker underkant fremfanger, regnes som normal bruksslitasje.

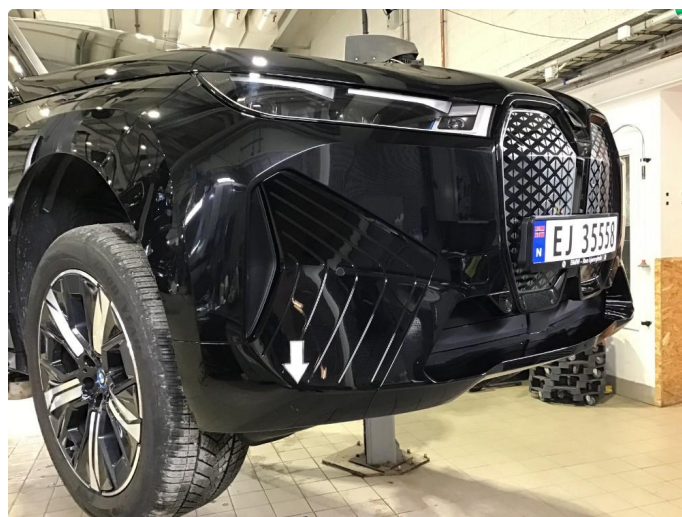
1.3 Noe skrubbermerker underkant fremfanger, regnes som normal bruksslitasje.

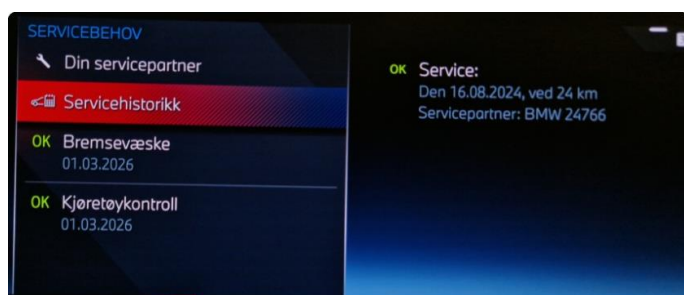
2.1 Neste service 01.03.2026.
