**MITSUBISHI MITSUBISHI OUTLANDER / CW0 140 HK  
MANUELL 4WD**
**TESTDATO: 27.04.2026**
**KODE: 2009496**

**XD82889**

**194 483 KM**

NBF Tilstandsrapport er utarbeidet av Norges Bilbransjeforbund og Forbrukerrådet.

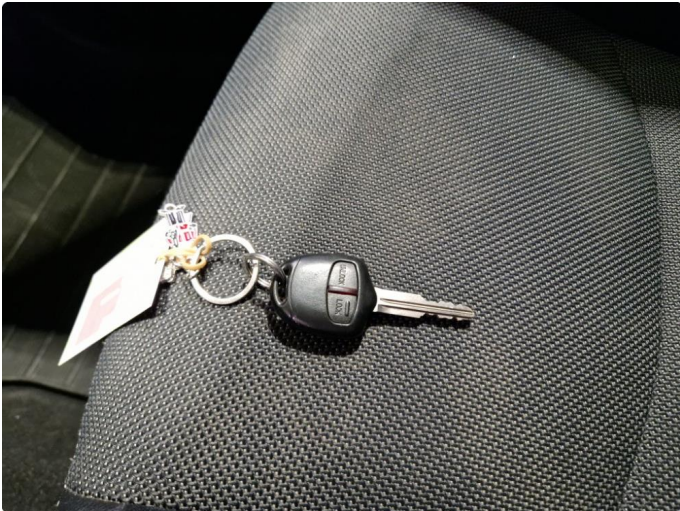
1.1 1 nøkkel.

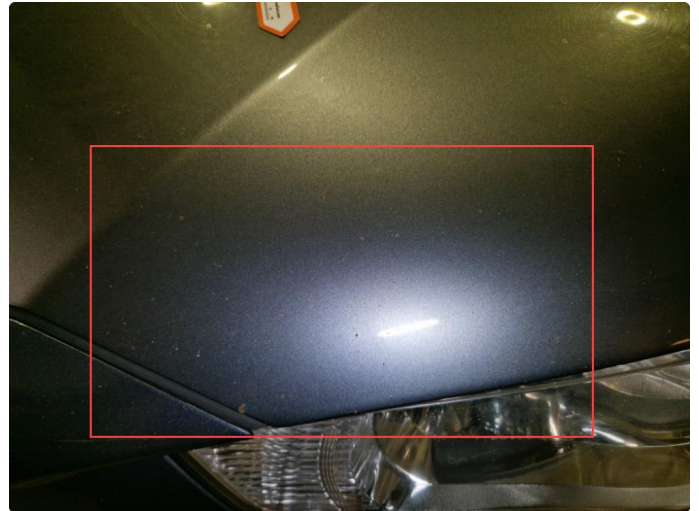
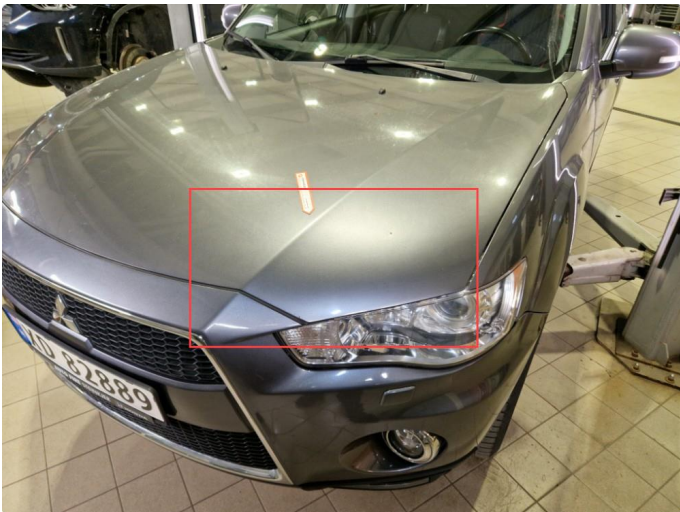
Punkt	Beskrivelse	Plassering	
<b>1. IDENTITET</b>			
1.1	Nøkler	1 nøkkel.	
<b>2. EKSTERIØR</b>			
2.1	Lakk	generelt mye bruksslitasje	
2.2	Panser	Flere steinsprut fremre del panser.	foran

2.2 Flere steinsprut fremre del panser.

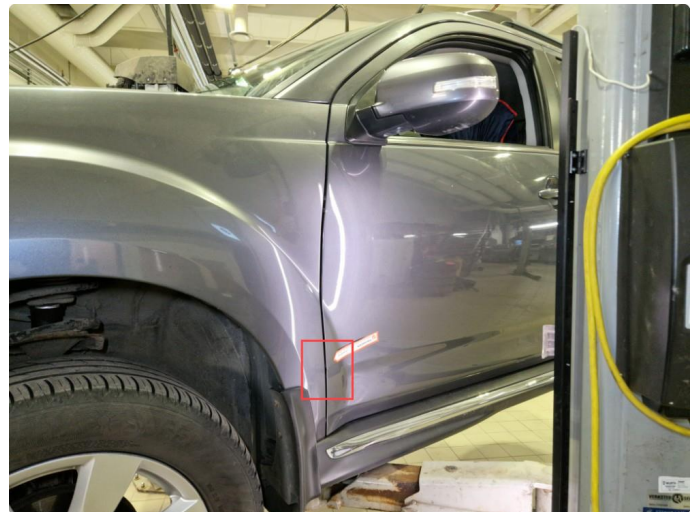
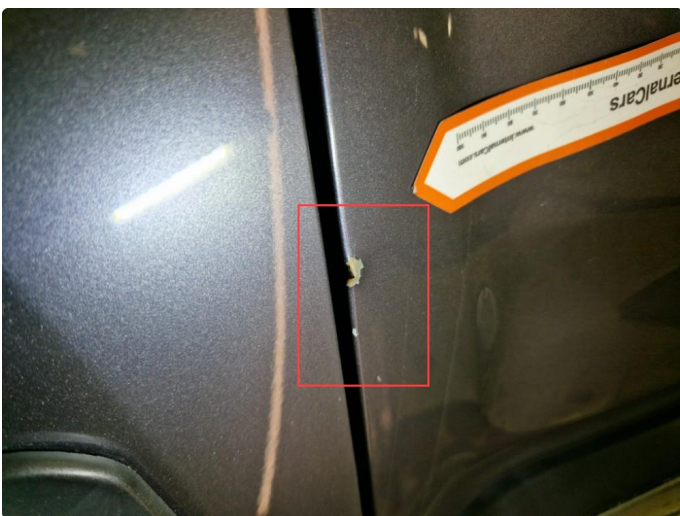
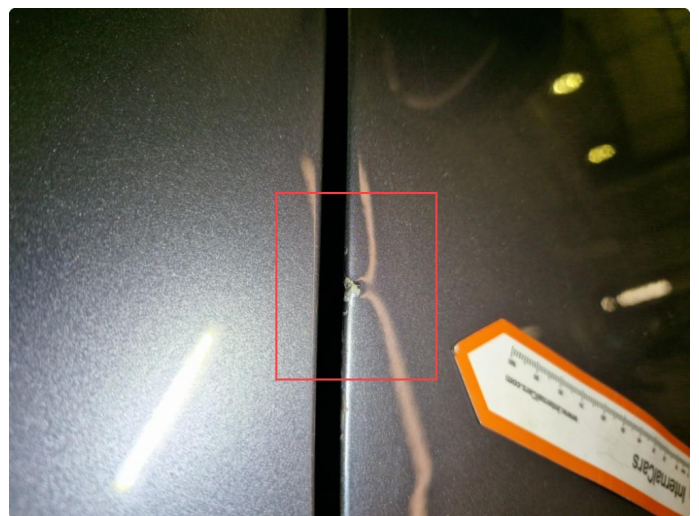
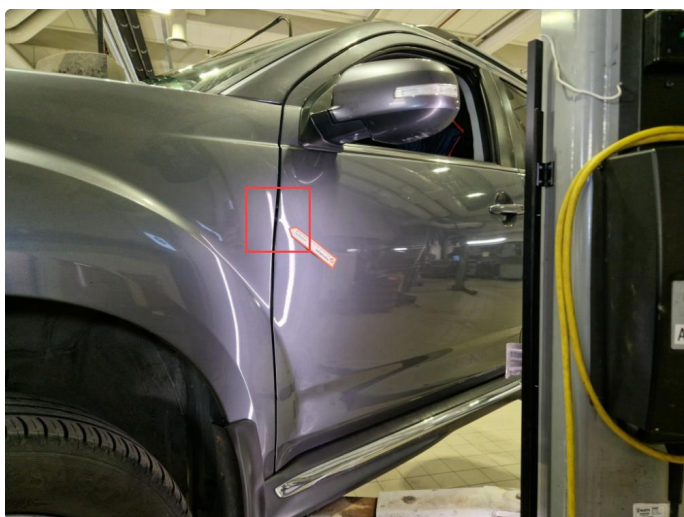
2.3	Dører	Bulker / skader fremre del v-framdør.	venstre foran
2.4	Bakluke	Rustdannelser innside bakluke.	bak
2.5	Bakluke	Knirk / ulyd hengsler bakluke.	bak

2.3 Bulker / skader fremre del v-framdør.

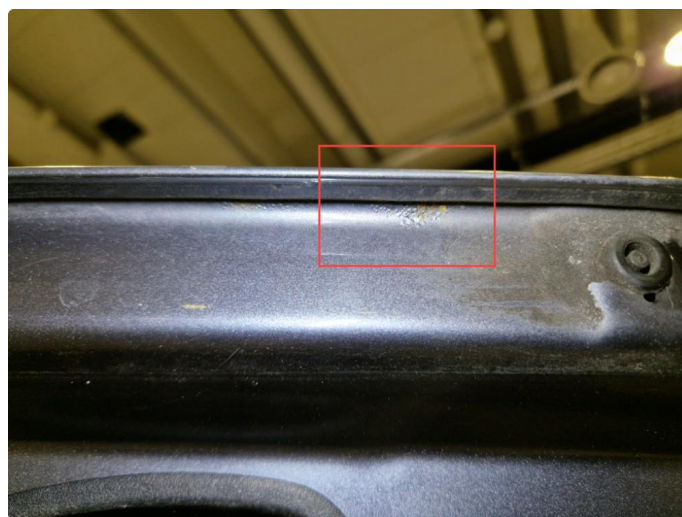
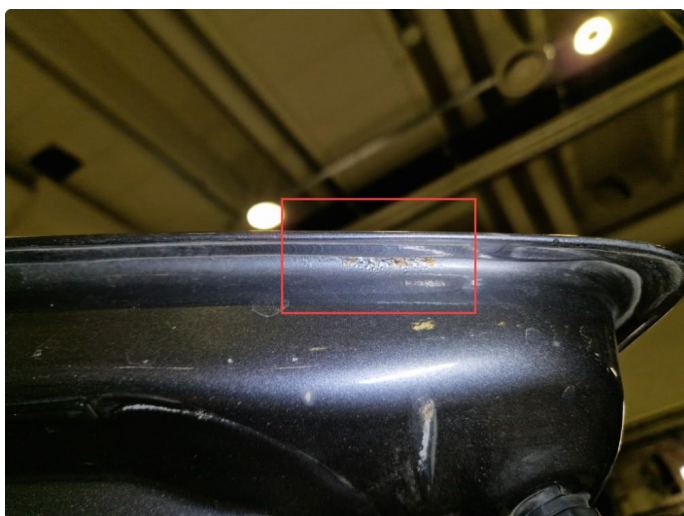
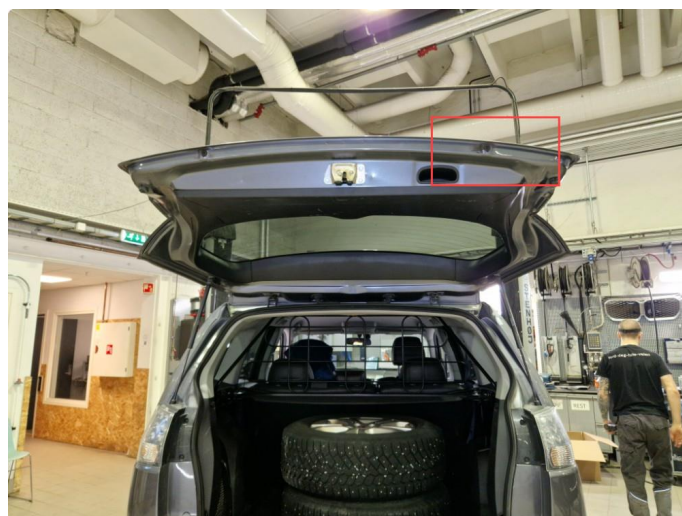
2.4 Rustdannelser inside bakluke.

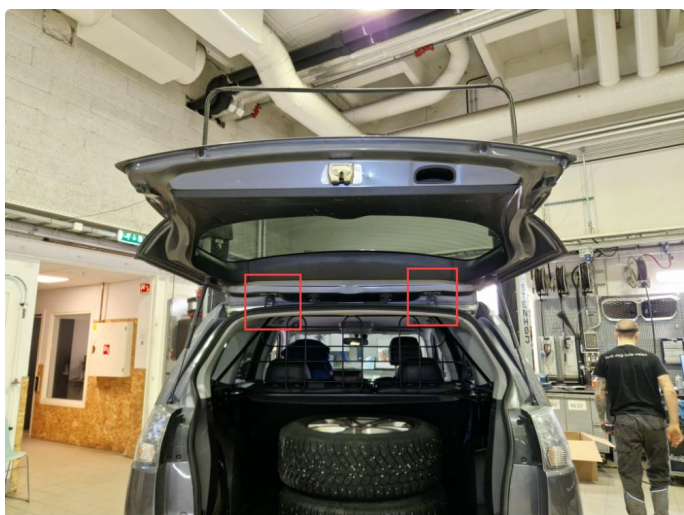
2.5 Knirk / ulyd hengsler bakluke.

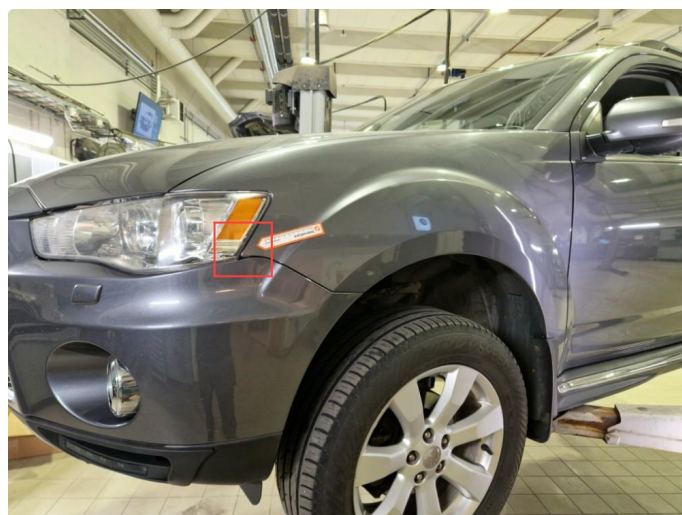
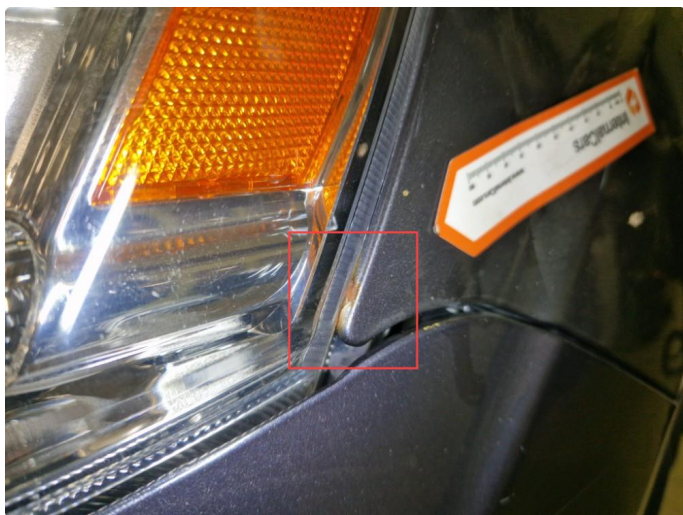
2.6	Skjermer	Rustdannelse v-framskjerm mot vframlykt.	venstre foran
2.7	Skjermer	Rustdannelser v-bakskjerm mot bakluke.	venstre bak
2.8	Skjermer	Rustdannelser h-bakskjerm mot bakluke + bulk.	høyre bak

2.6 Rustdannelse v-framskjerm mot vframlykt.

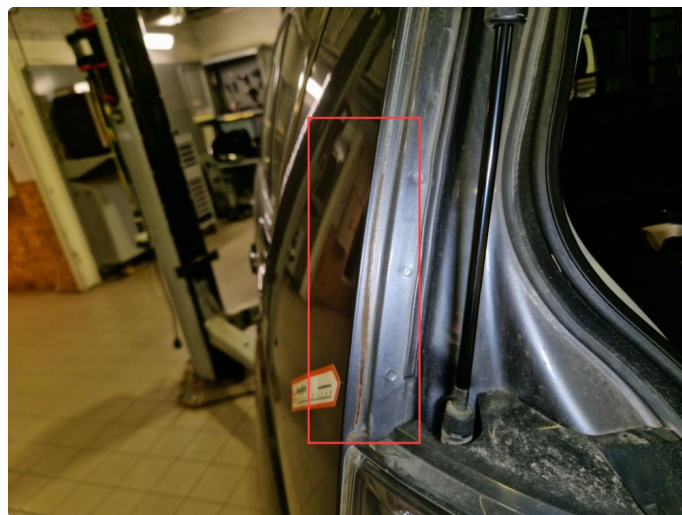
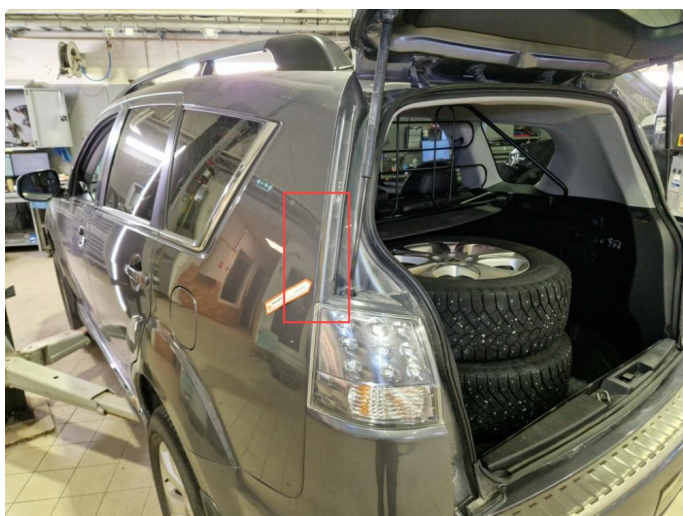
2.7 Rustdannelse v-bakskjerm mot bakluke.

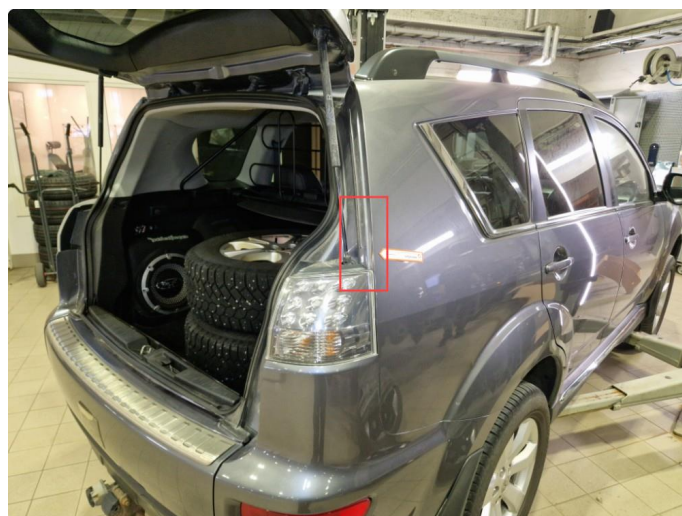
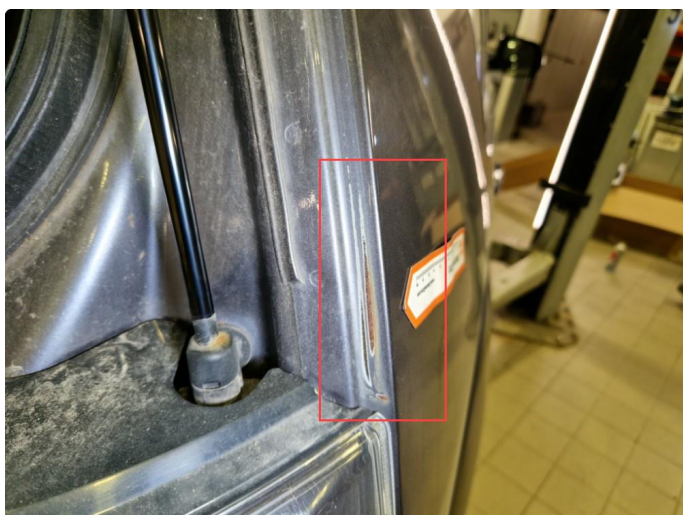
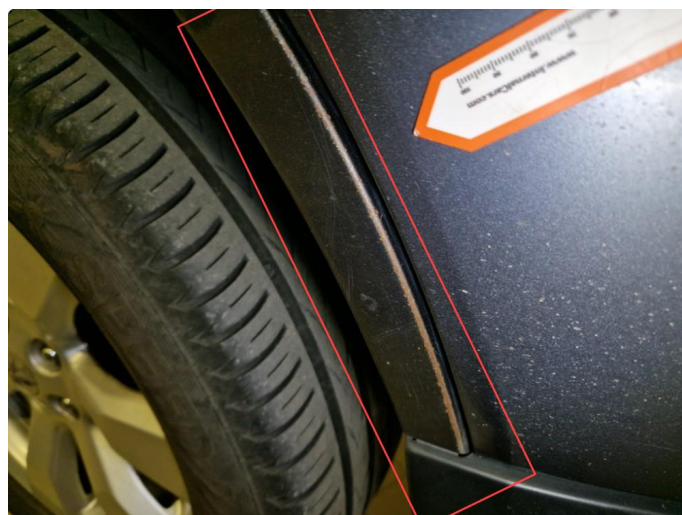
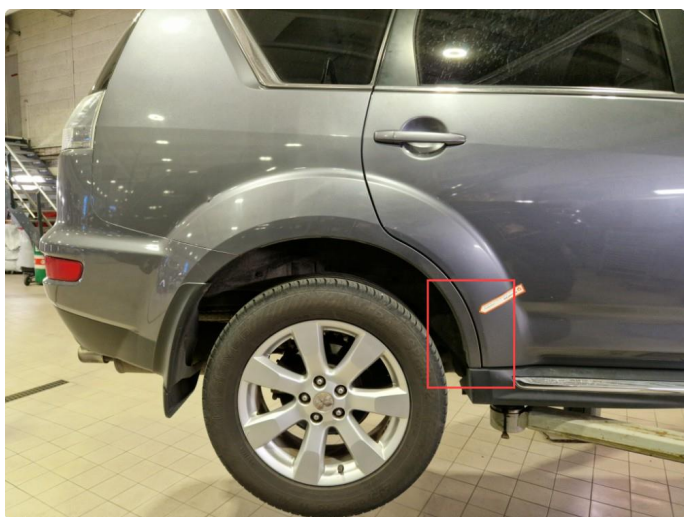
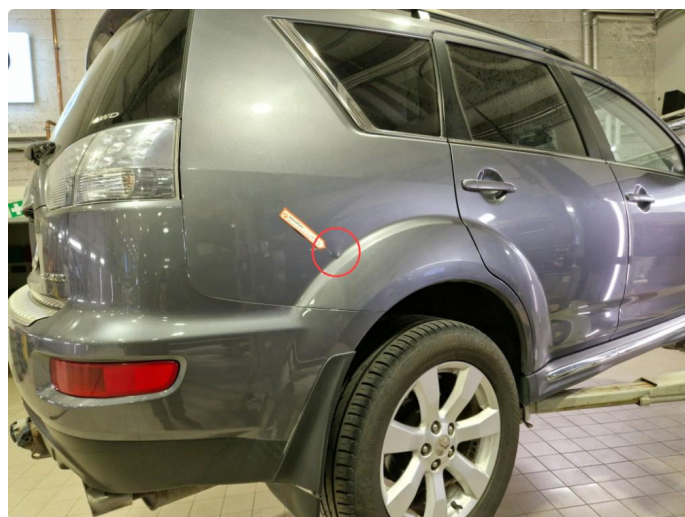
2.8 Rustdannelse h-bakskjerm mot bakluke + bulk.

2.8 Rustdannelser h-bakskjerm mot bakluke + bulk.

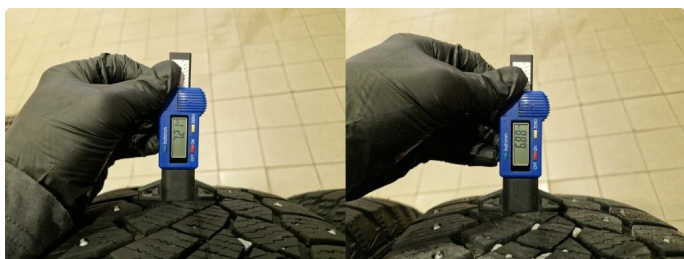
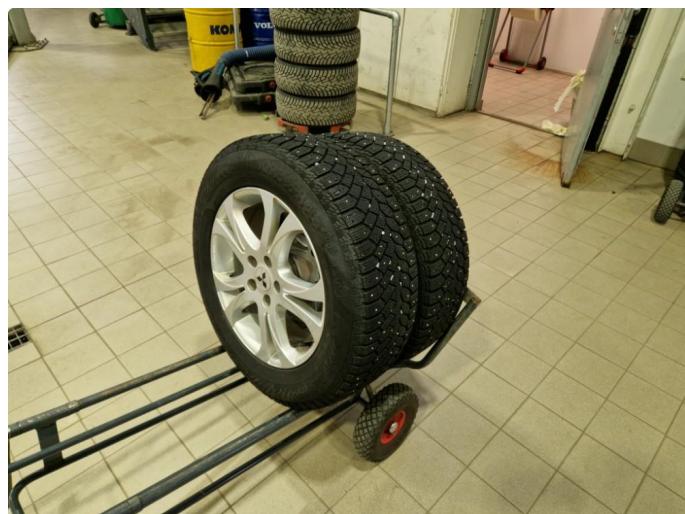
2.9 Hjulsett #2 ikke med på takst.

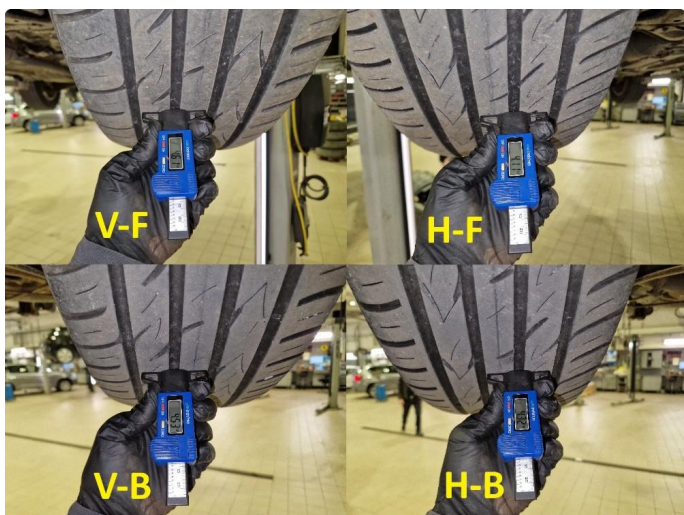
2.10 Dekkdybdemåling sommerdekk utført 13.04.2026 på km : 194.483.

VENSTRE FORAN	HØYRE FORAN	VENSTRE BAK	HØYRE BAK
MØNSTERDYBDE SOMMERDEKK (MM)	4,6	4,1	4,5	4,3
MØNSTERDYBDE VINTERDEKK (MM)	7,2	6,9	5	5
BREMSEKIVER (MM)	23	23	8,9	8,9
BREMSEKLOSSER (MM)	6	6	8	8

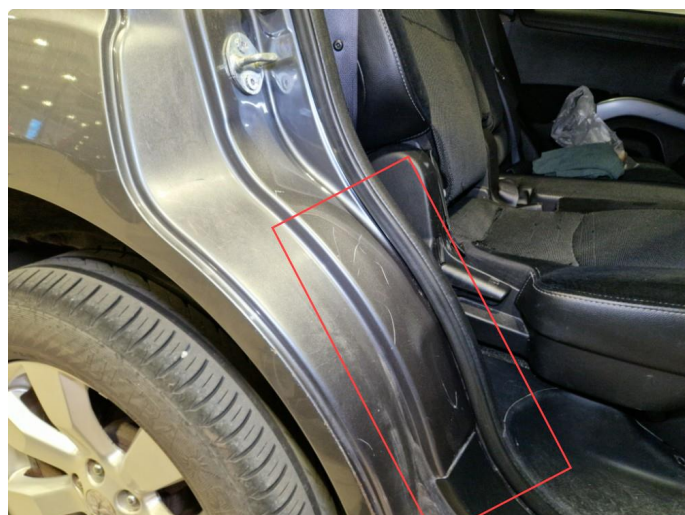
2.11 Riper døråpning h-bak.

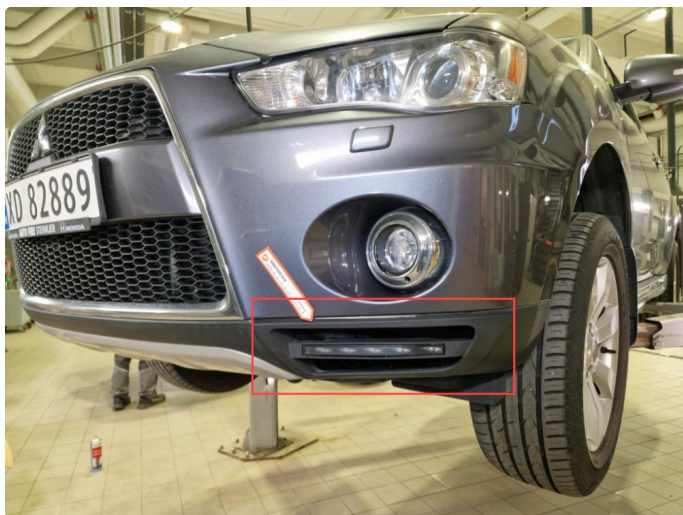
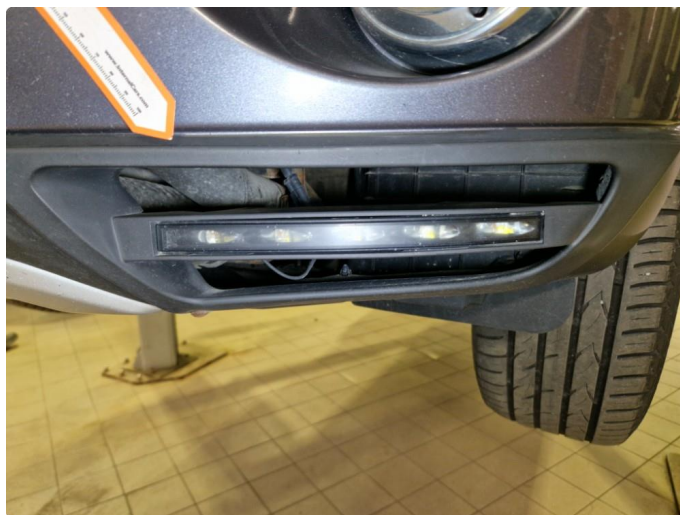
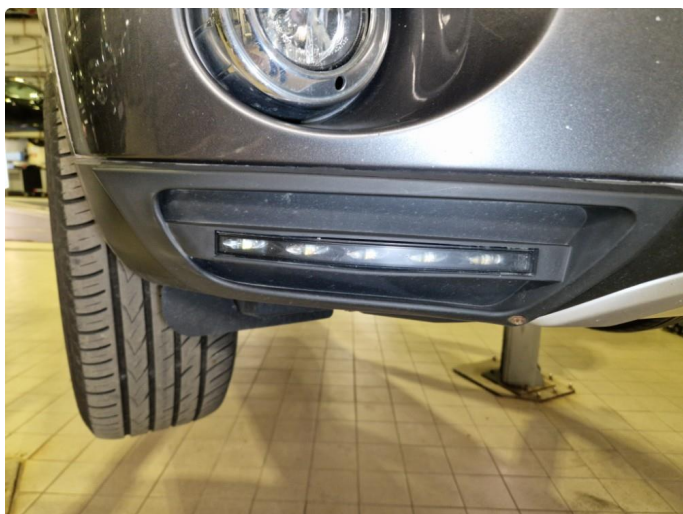
2.12 Mangler deksel ved markeringslys v-side frontfanger.

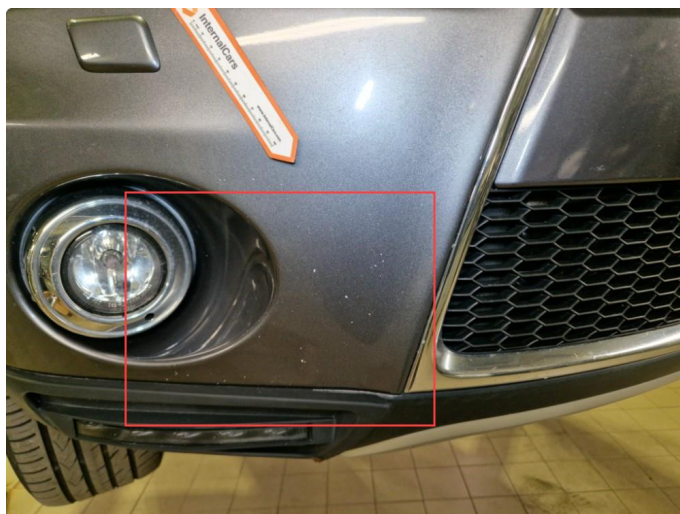
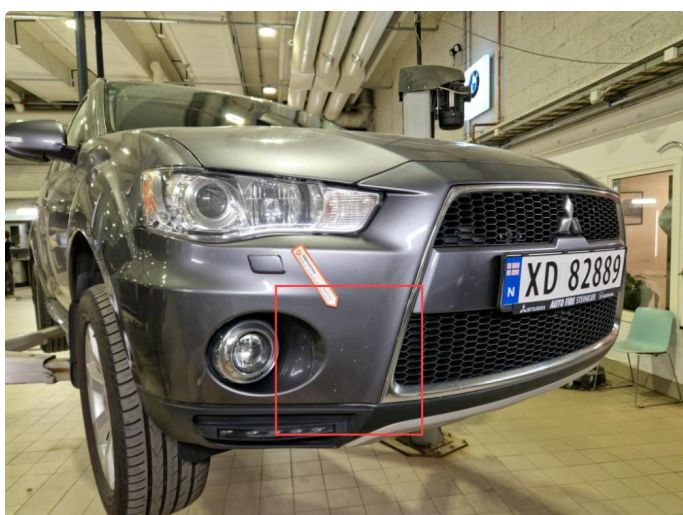
2.13 Steinsprut h-side frontfanger.

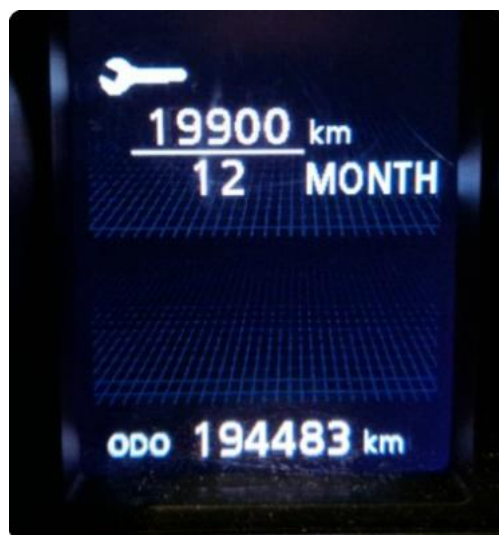
3.1 Neste service om 12 mnd / 19.900 km.

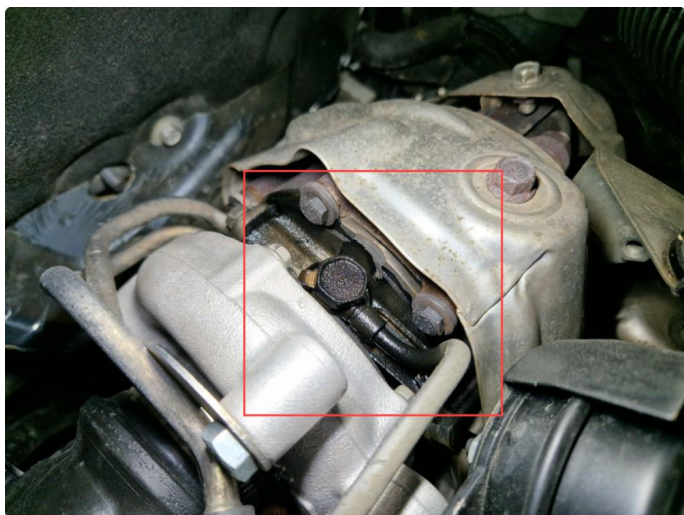
3.4 Oljelekkasje oljetur-rør på turbo.

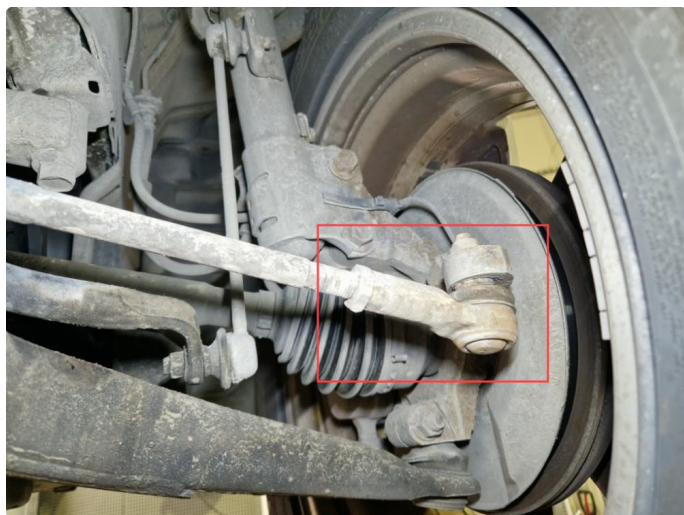
4.1 Stor slakke ytre styreledd h-side.

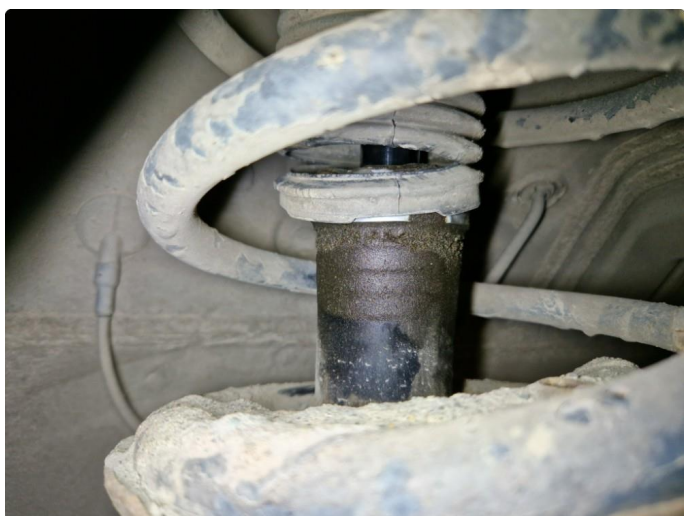
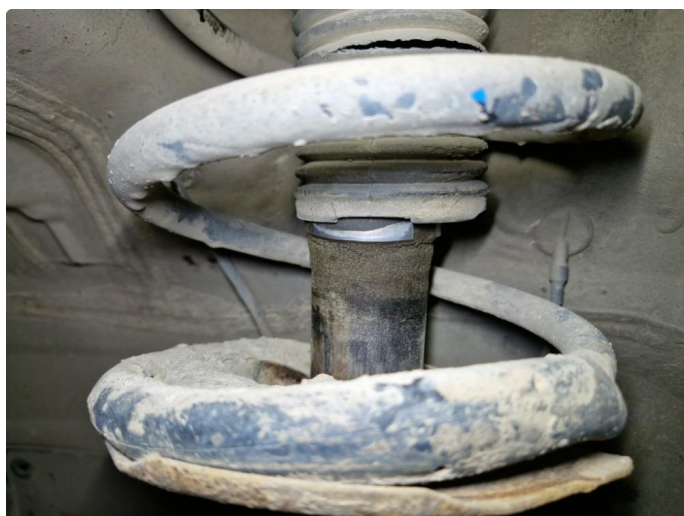
4.2 Støtdemper lekkasje

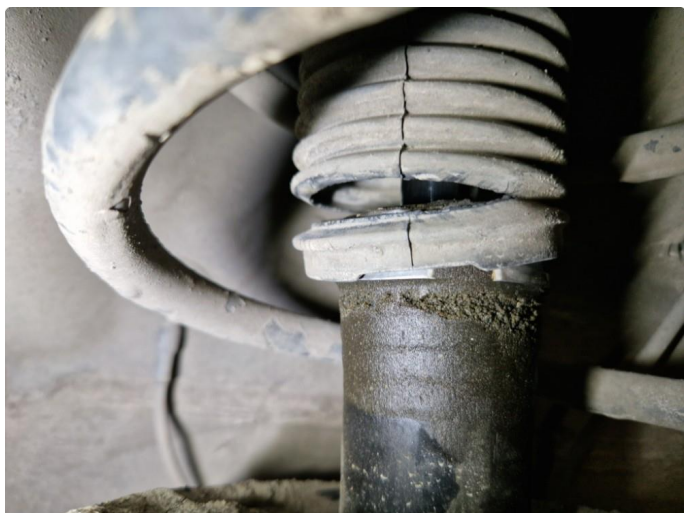
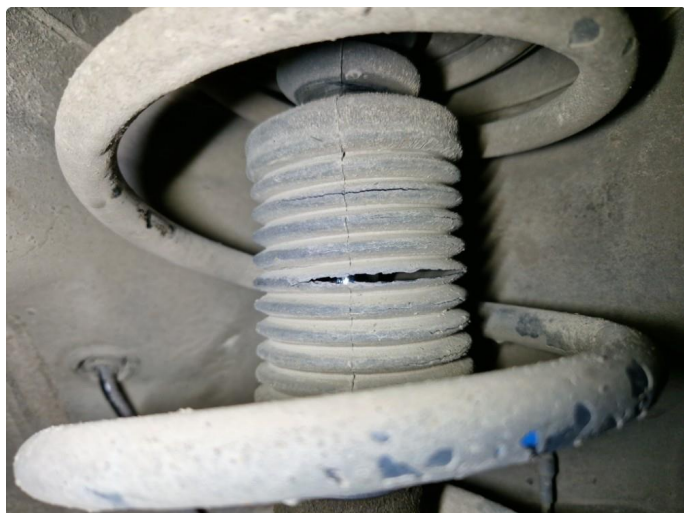
4.3 Støvmansjett defekt

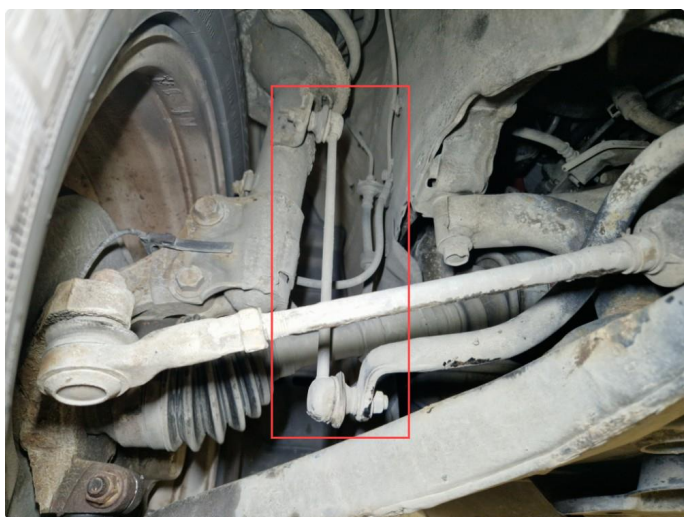
4.4 Slakk i lenkearmer

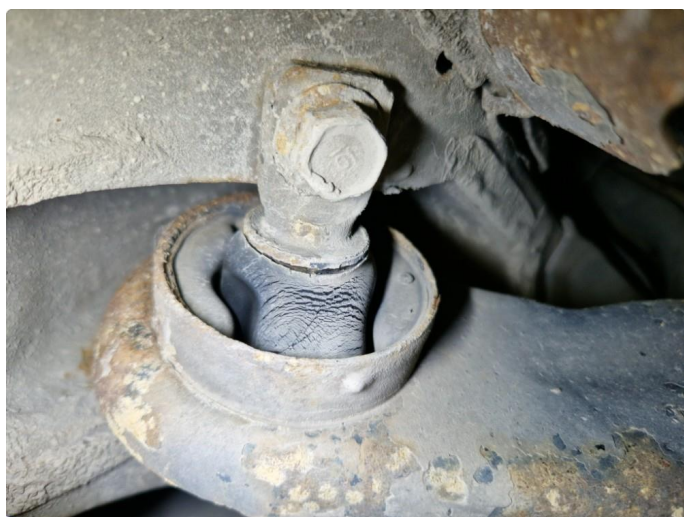
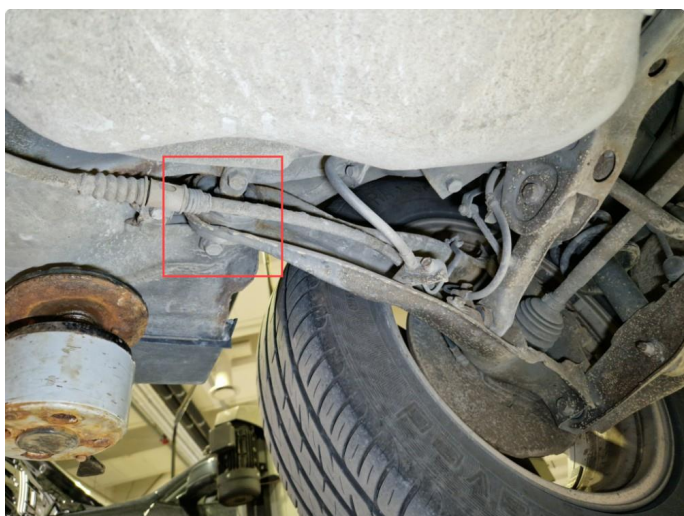
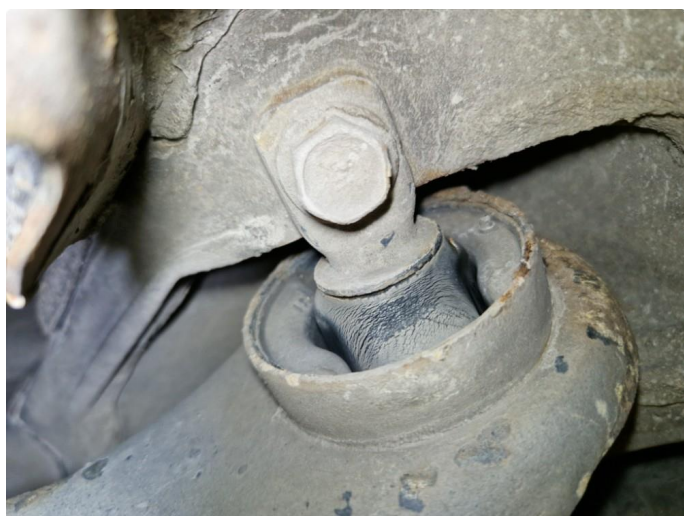
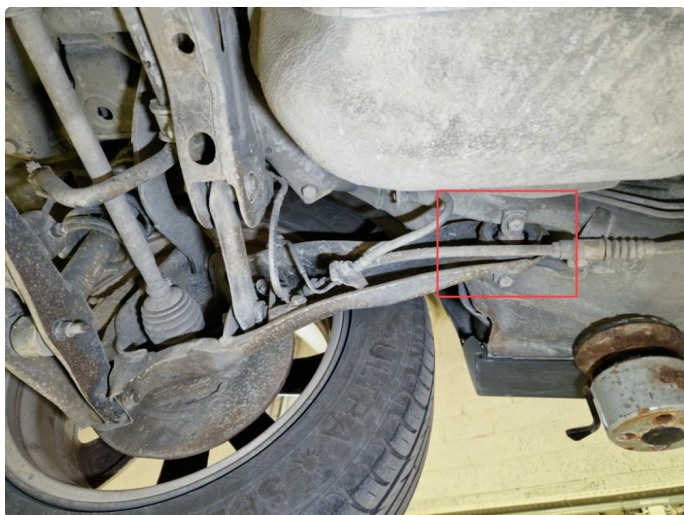
4.5 Slitt bærebruforing

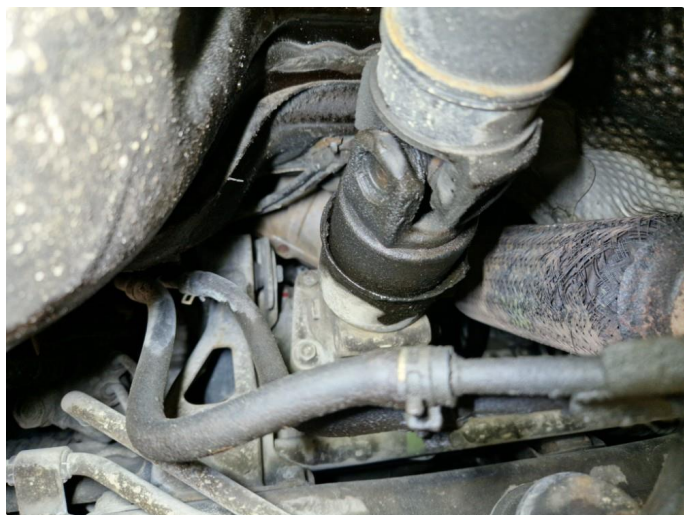
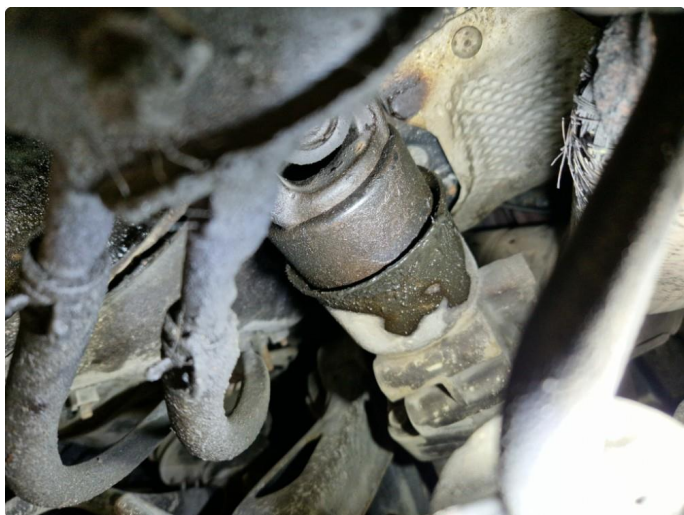
5.1 Lekkasje utgående aksel / mellomaksel fremre del.

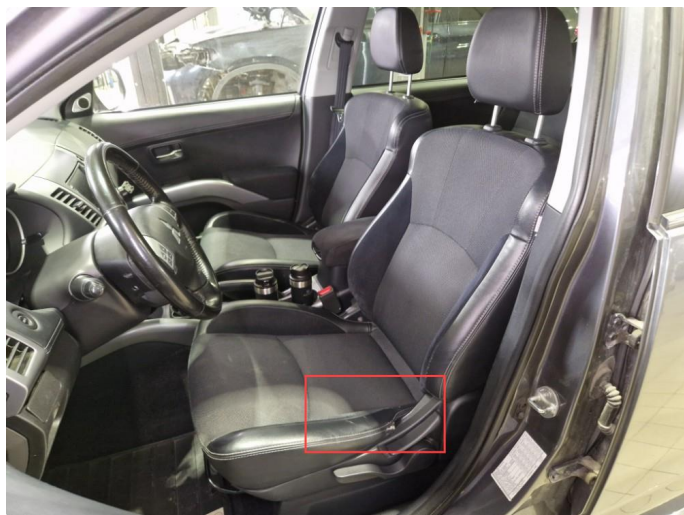
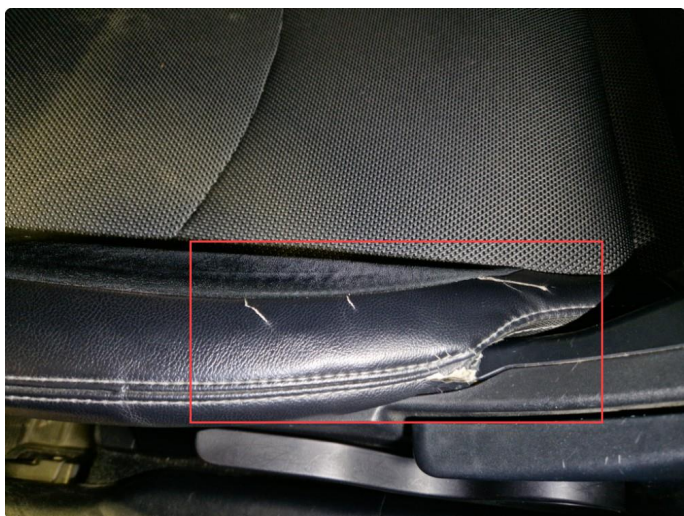
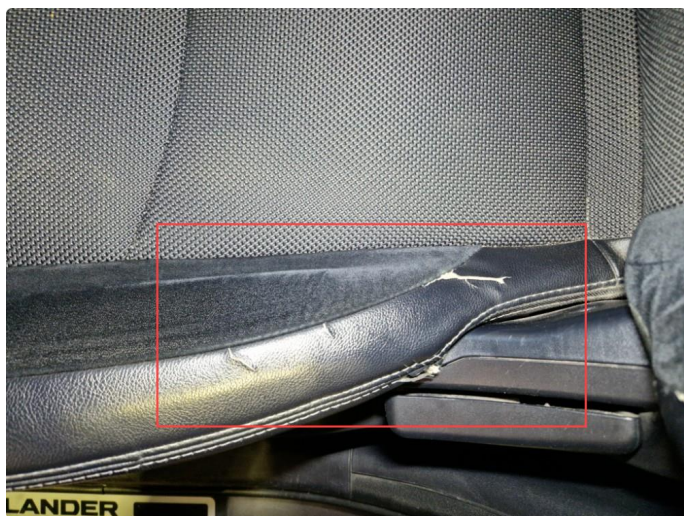
6.1 Skade på setepute

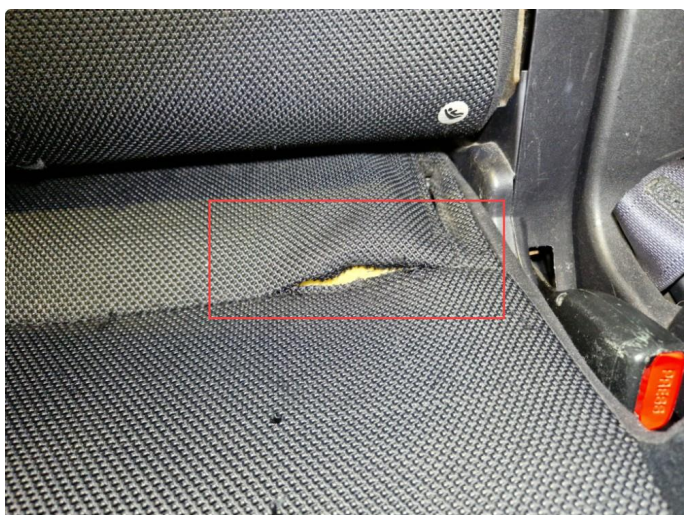
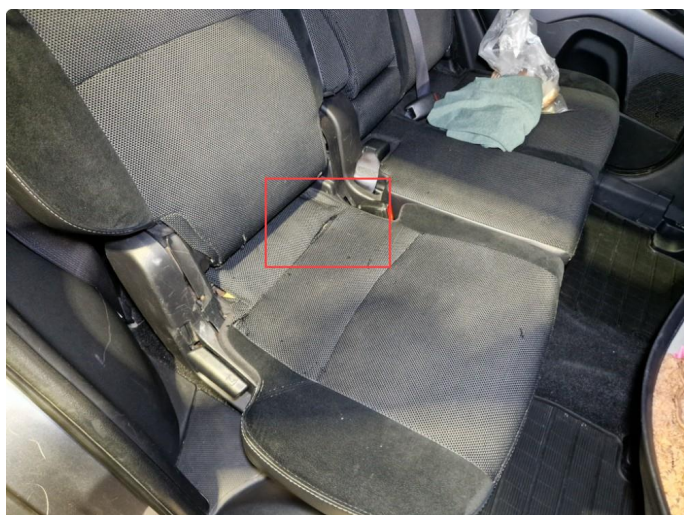
6.2 Skade på setepute
