**BMW X5 XDRIVE50E 4WD**
**TESTDATO: 11.07.2024**
**KODE: 1459636**

<b>VJ34100</b>	<b>13 264 KM</b>	<b>30.12.2023</b> Førstegang registrert	<b>Bensin hybrid</b> - Ladbar hybrid
----------------	------------------	--	---

NBF Tilstandsrapport er utarbeidet av Norges Bilbransjeforbund og Forbrukerrådet.

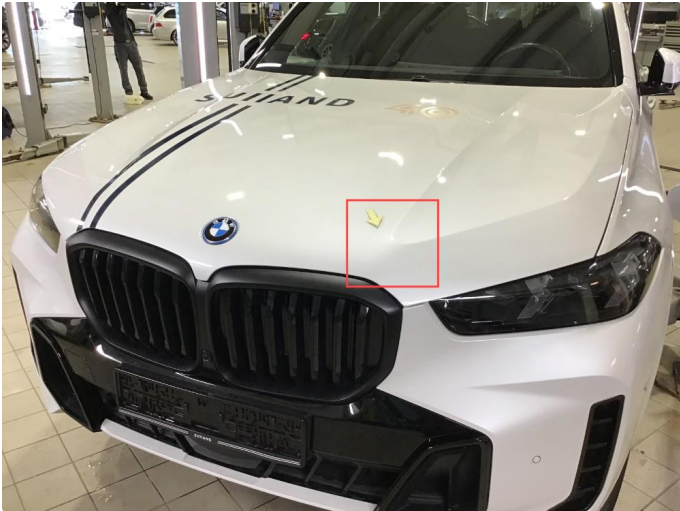
1.1 Noen steinsprut panser, normal bruksslitasje .

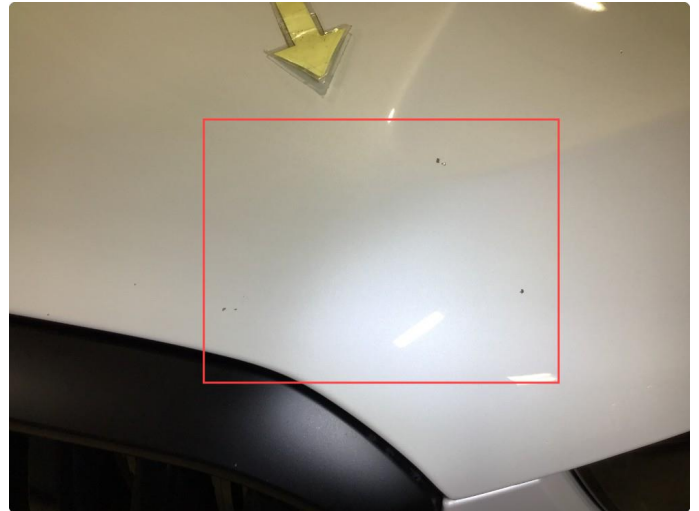
1.1 Noen steinsprut panser, normal bruksslitasje .

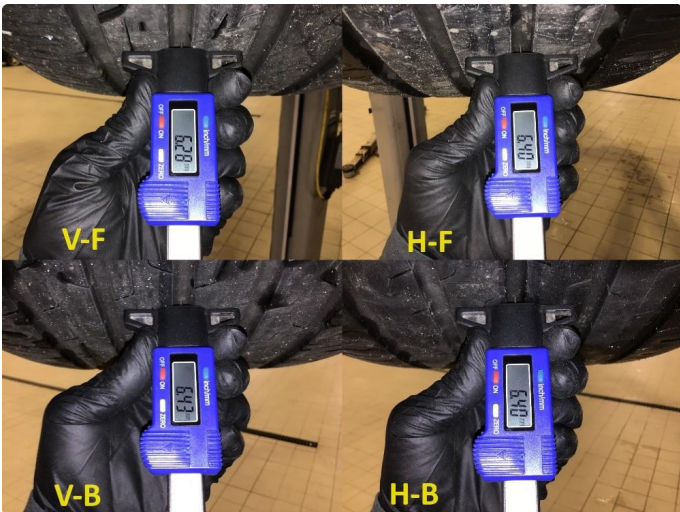
1.2 Dekkdybdmåling sommerdekk, utført 11.07.2024 på km : 13264 .

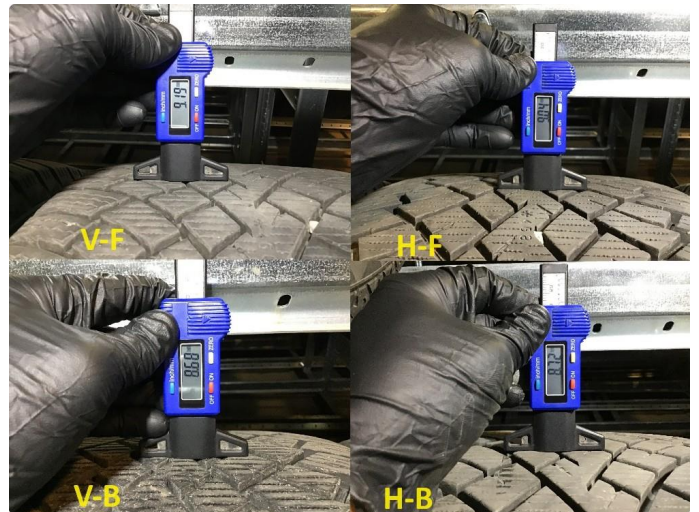
1.3 Dekkdybdmåling vinterdekk, utført 11.07.2024 på km : 13264 .

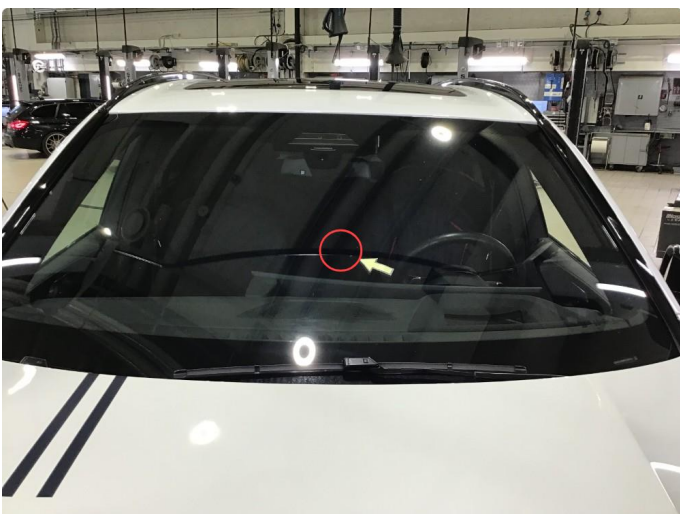
1.4 Steinsprut frontrute , er reparert tidligere.

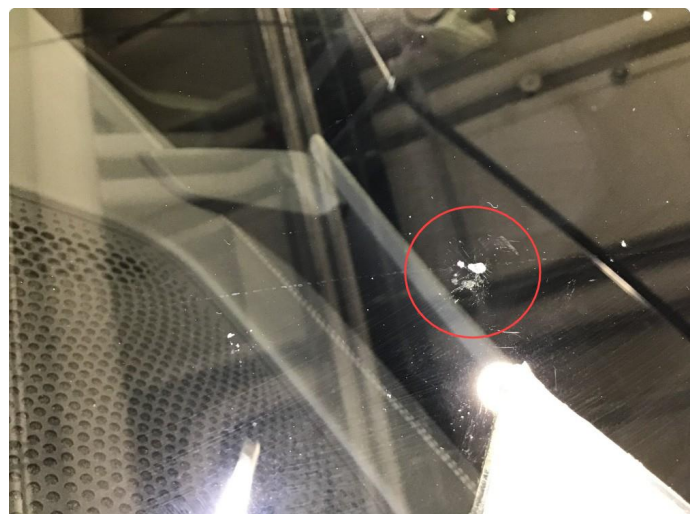
1.4 Steinsprut frontrute , er reparert tidligere.

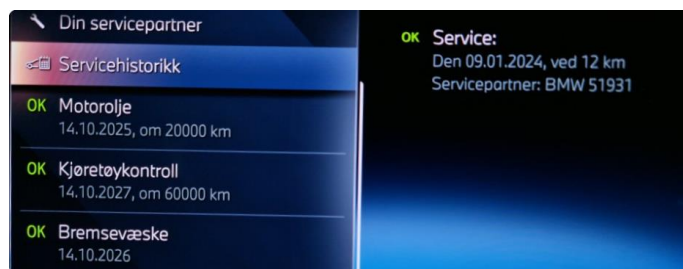
2.1 Neste service 14.10.2025 / 20.000 km .
