**VOLVO V90 190 HK AUTOMAT 4WD**
**TESTDATO: 08.12.2025**
**KODE: 1895709**

**VJ13619**

NBF Tilstandsrapport er utarbeidet av Norges Bilbransjeforbund og Forbrukerrådet.

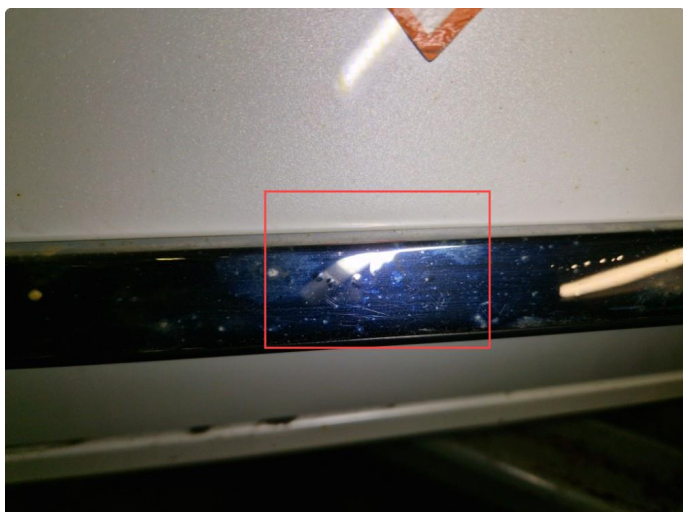
| Punkt | Beskrivelse | Plassering |
|---|---|---|
| 1.1 Dører | Noe korrosjon nedre chromelist alle dører, normal bruksslitasje iht. km og alder. | begge foran - begge bak |

1.1 Noe korrosjon nedre chromelist alle dører, normal bruksslitasje iht. km og alder.

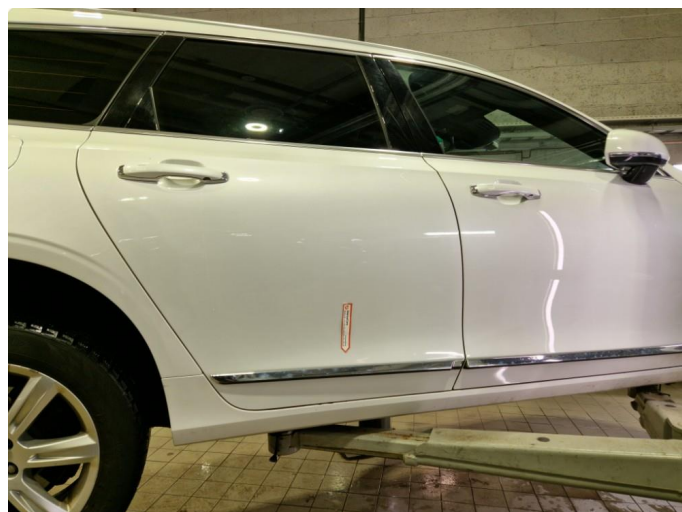
1.1 Noe korrosjon nedre chromelist alle dører, normal bruksslitasje iht. km og alder.

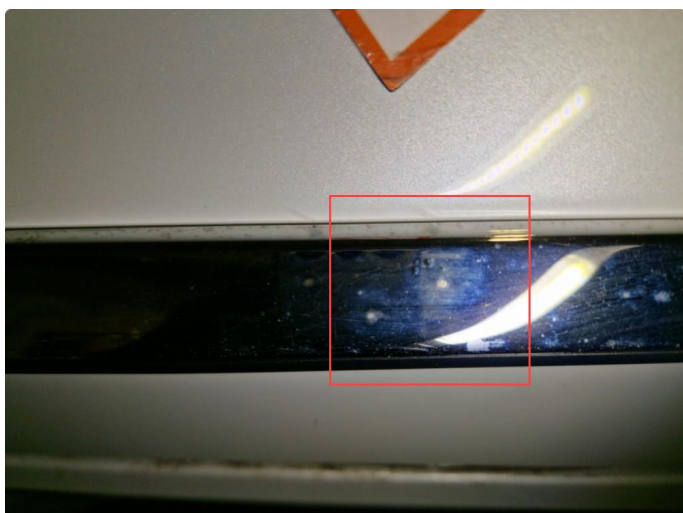
1.1 Noe korrosjon nedre chromelist alle dører, normal bruksslitasje iht. km og alder.

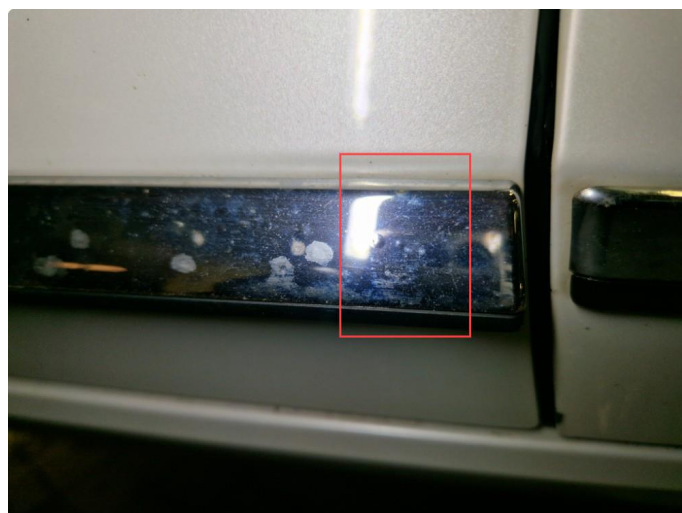
1.1 Noe korrosjon nedre chromelist alle dører, normal bruksslitasje iht. km og alder.

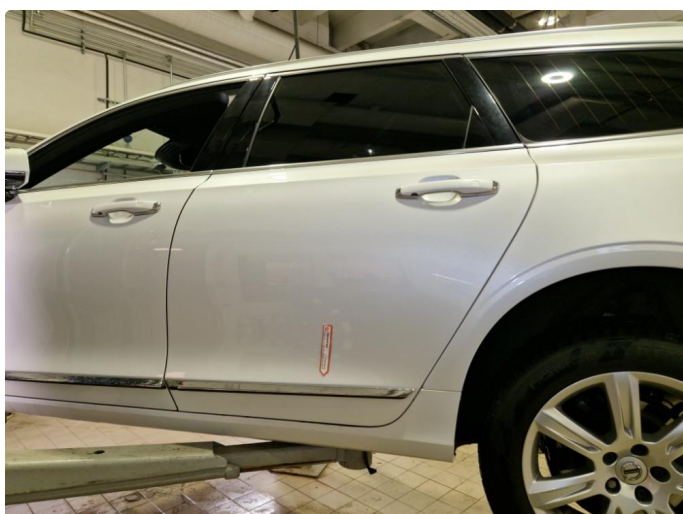
1.1 Noe korrosjon nedre chromelist alle dører, normal bruksslitasje iht. km og alder.

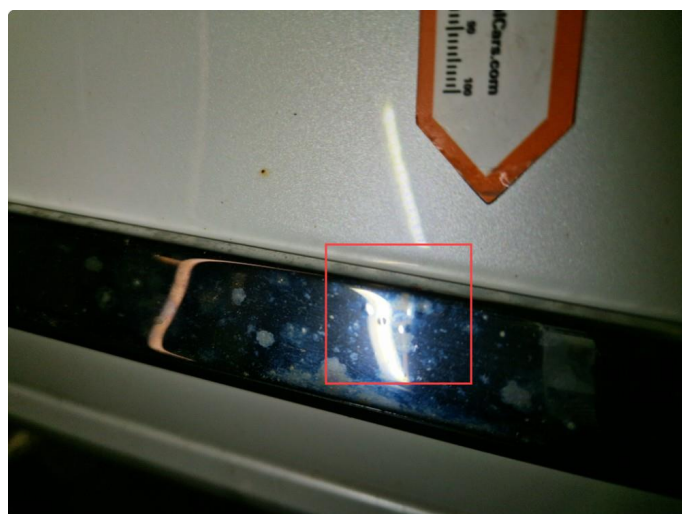
1.1 Noe korrosjon nedre chromelist alle dører, normal bruksslitasje iht. km og alder.

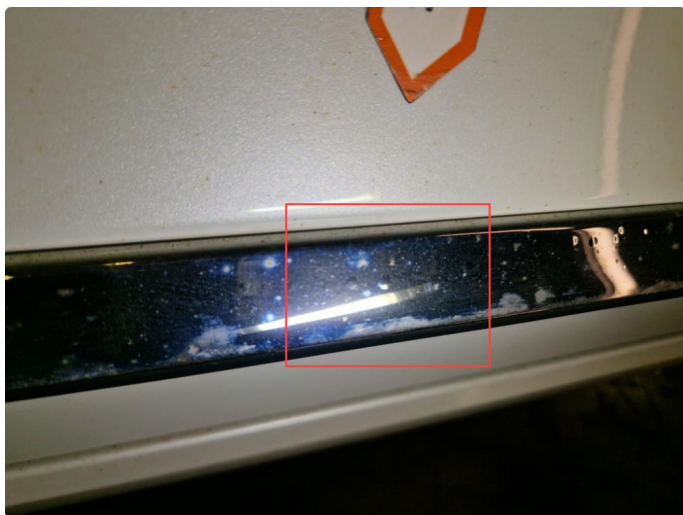
1.1 Noe korrosjon nedre chromelist alle dører, normal bruksslitasje iht. km og alder.

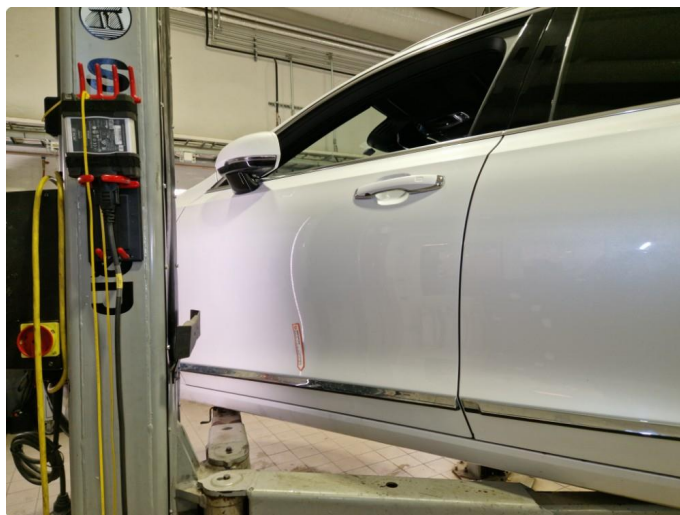
1.1 Noe korrosjon nedre chromelist alle dører, normal bruksslitasje iht. km og alder.

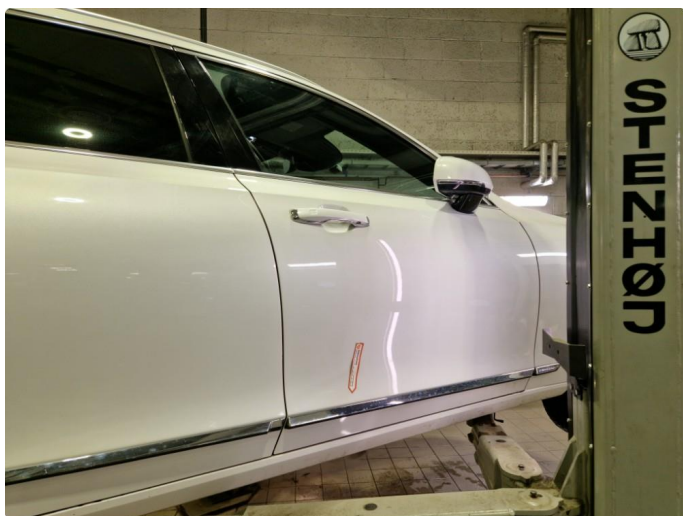
1.1 Noe korrosjon nedre chromelist alle dører, normal bruksslitasje iht. km og alder.

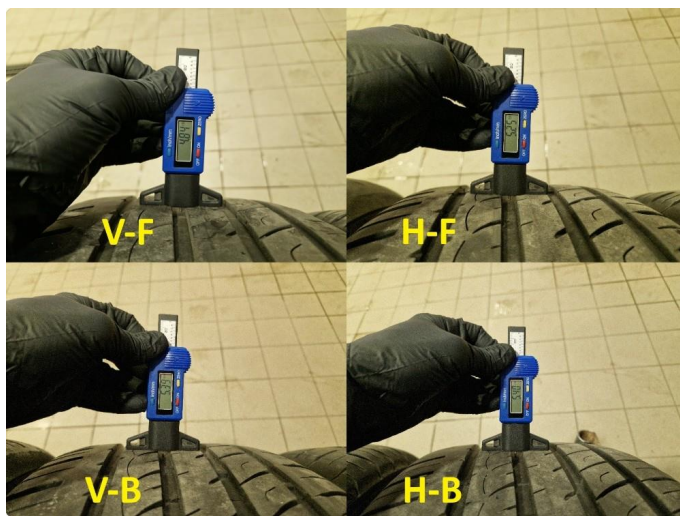
1.2 Dekkdybdemåling sommerdekk utført 19.11.2025 på km : 122.697

| | VENSTRE FORAN | HØYRE FORAN | VENSTRE BAK | HØYRE BAK |
|---|---|---|---|---|
| MØNSTERDYBDE SOMMERDEKK (MM) | 4,8 | 5,2 | 5,4 | 5,4 |

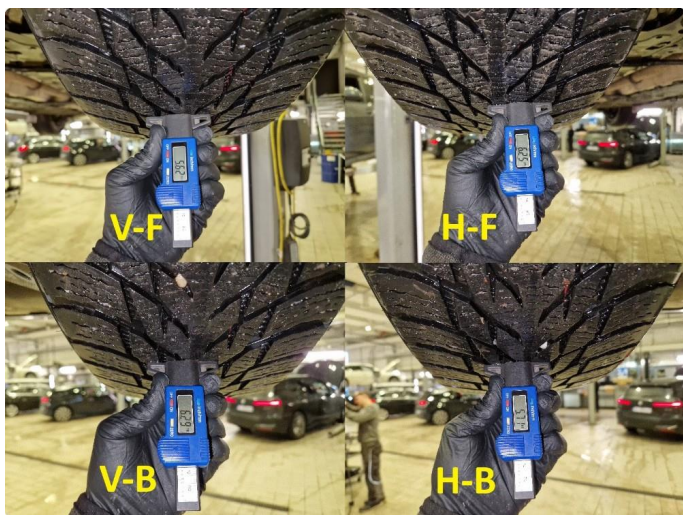
1.3 Dekkdybdemåling vinterdekk utført 19.11.2025 på km : 122.697

| | VENSTRE FORAN | HØYRE FORAN | VENSTRE BAK | HØYRE BAK |
|---|---|---|---|---|
| MØNSTERDYBDE VINTERDEKK (MM) | 5,6 | 6,2 | 6,3 | 5,7 |

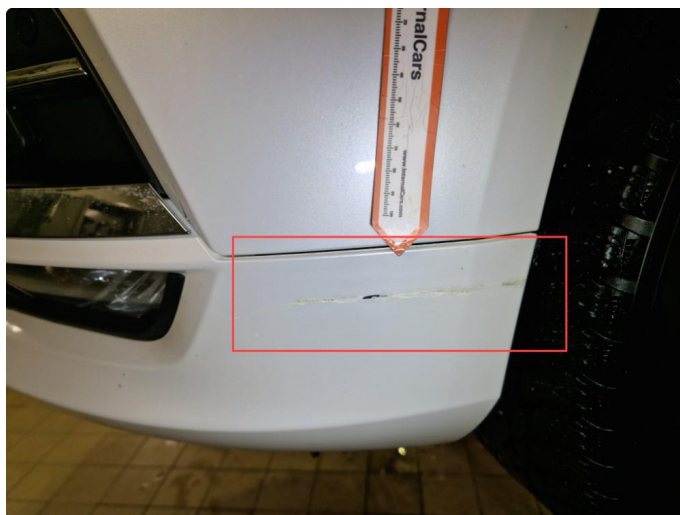
| Punkt | Beskrivelse | Plassering |
|---|---|---|
| 1.4 Støtfanger | Ripe nedre del v-side frontfanger. | venstre - foran - nede |

1.4 Ripe nedre del v-side frontfanger.

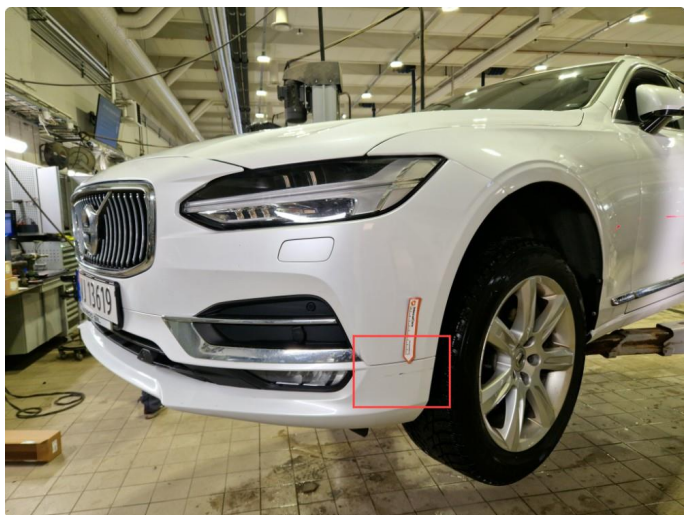
1.4 Ripe nedre del v-side frontfanger.
