**VOLVO V40 114 HK MANUELL 2WD**
**TESTDATO: 19.11.2025**
**KODE: 1876514**

**VH55165**

NBF Tilstandsrapport er utarbeidet av Norges Bilbransjeforbund og Forbrukerrådet.

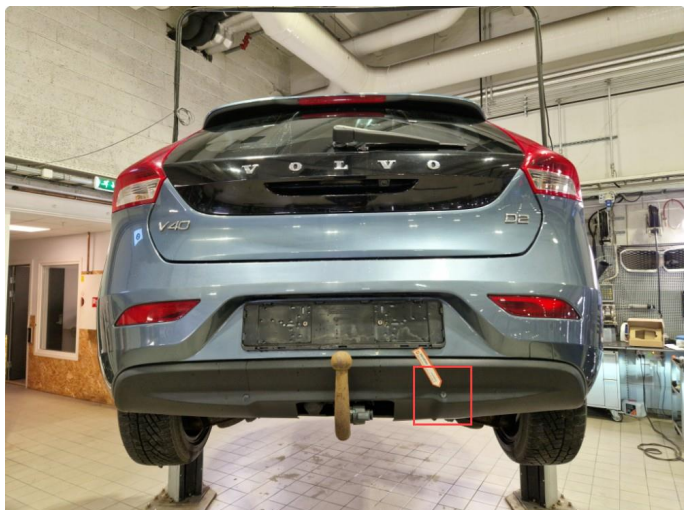
| Punkt | Beskrivelse | Plassering |
|---|---|---|
| 1.1 Sensor | Korrosjon indre PDC sensor h+v side bak. | venstre - høyre - bak - indre |

1.1 Korrosjon indre PDC sensor h+v side bak.

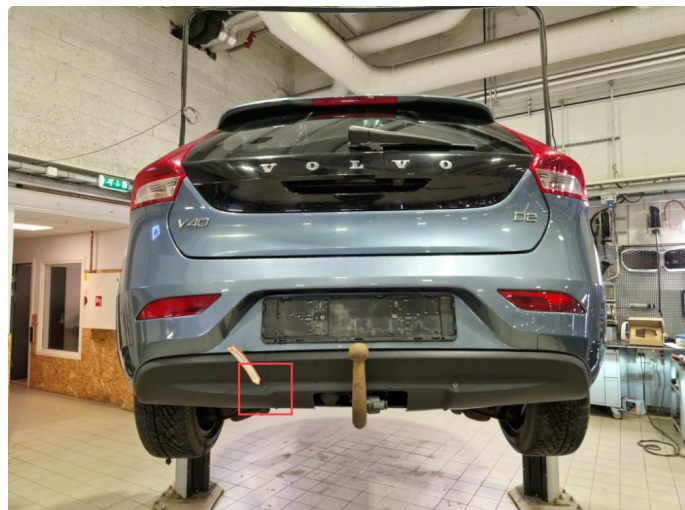
1.1 Korrosjon indre PDC sensor h+v side bak.

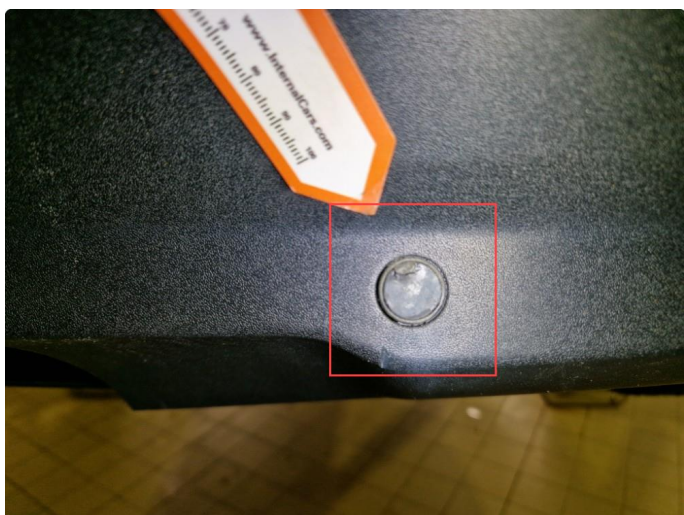
1.1 Korrosjon indre PDC sensor h+v side bak.

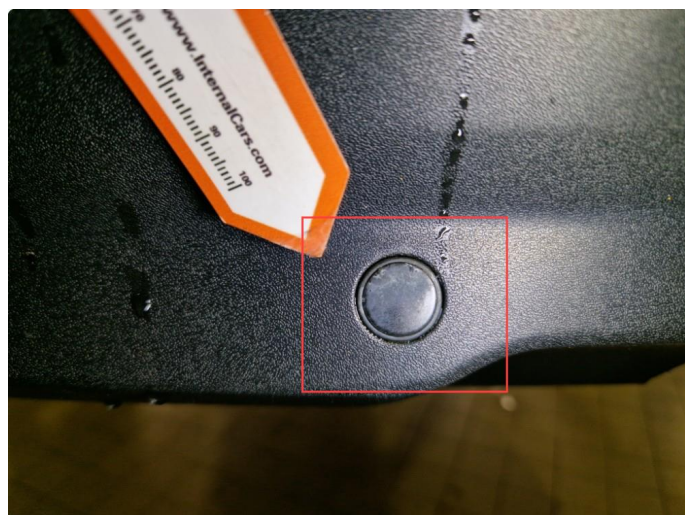
1.1 Korrosjon indre PDC sensor h+v side bak.

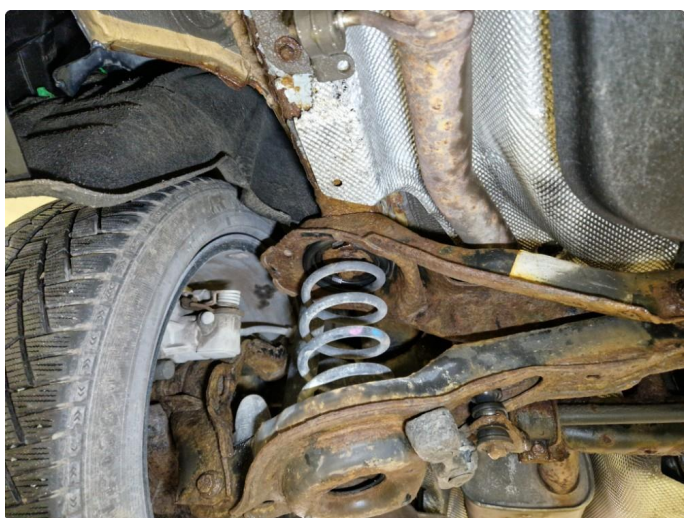
| Punkt | Beskrivelse | Plassering |
|---|---|---|
| 2.1 Under bil | rustdannelser underside bil. | |

2.1 Rustdannelser underside bil.

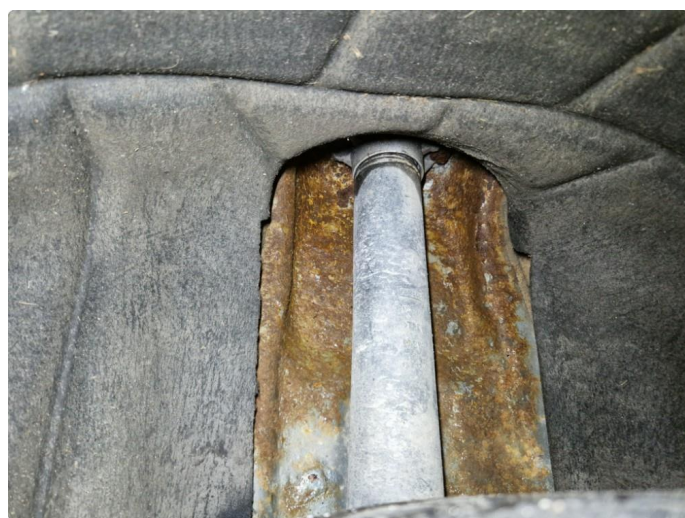
2.1 Rustdannelser underside bil.

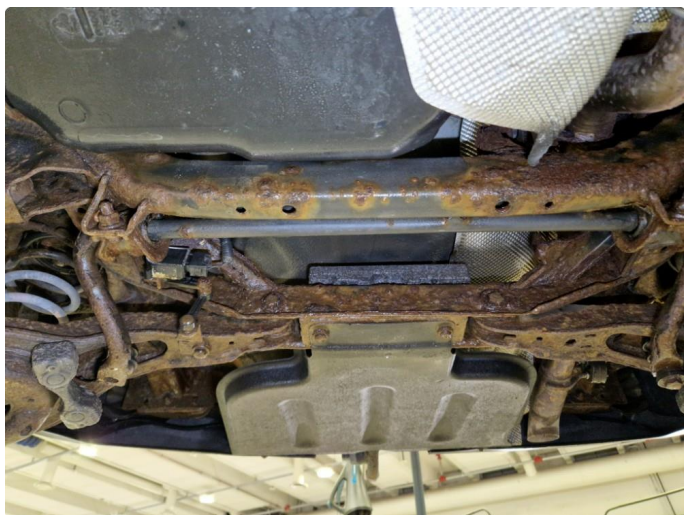
2.1 Rustdannelser underside bil.

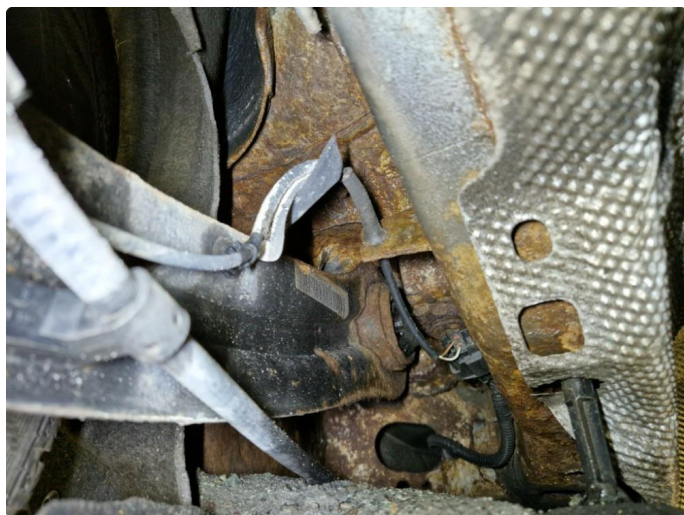
2.1 Rustdannelser underside bil.

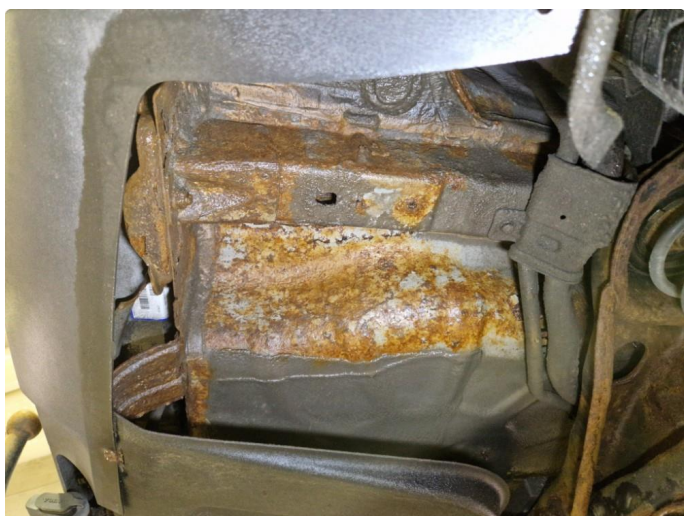
2.1 Rustdannelser underside bil.

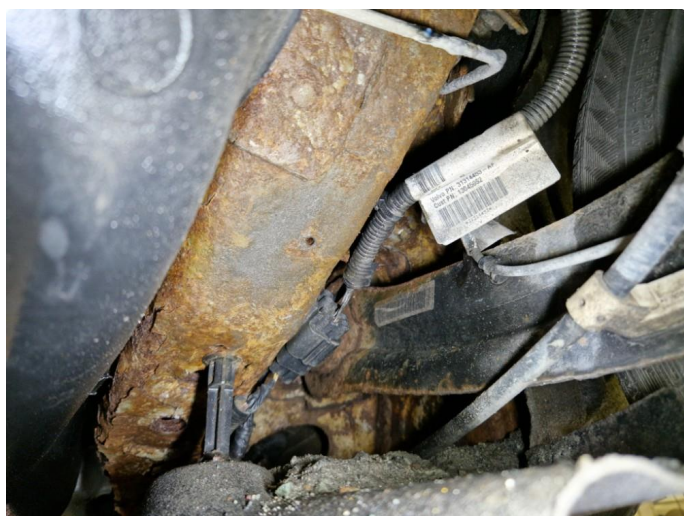
2.1 Rustdannelser underside bil.

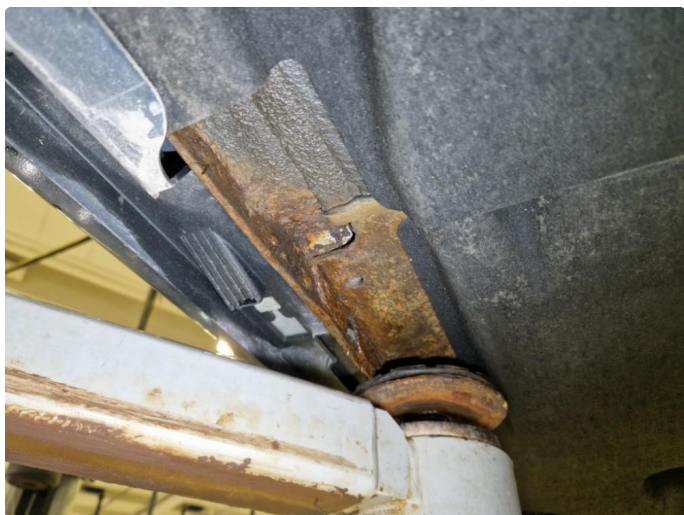
2.1 Rustdannelser underside bil.

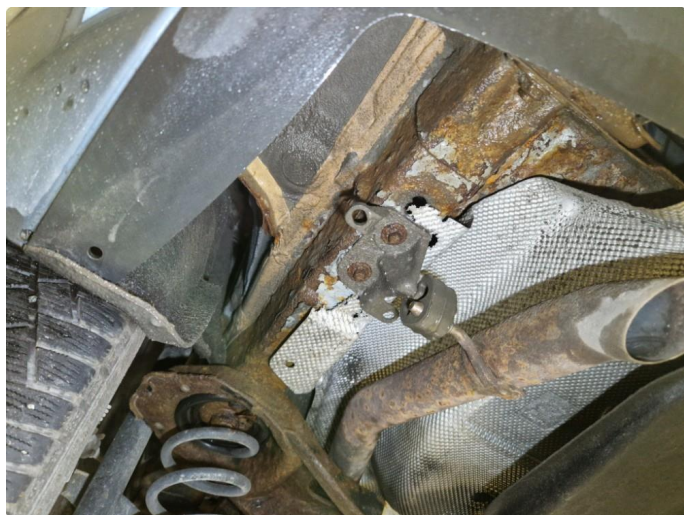
2.1 Rustdannelser underside bil.

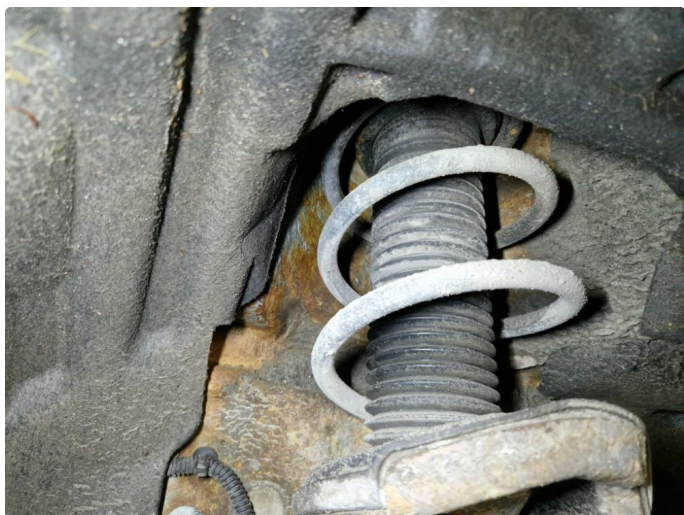
2.1 Rustdannelser underside bil.

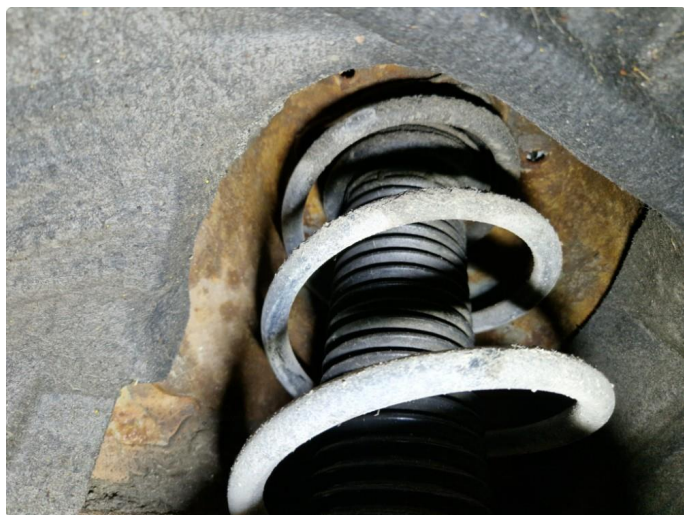
2.1 Rustdannelser underside bil.

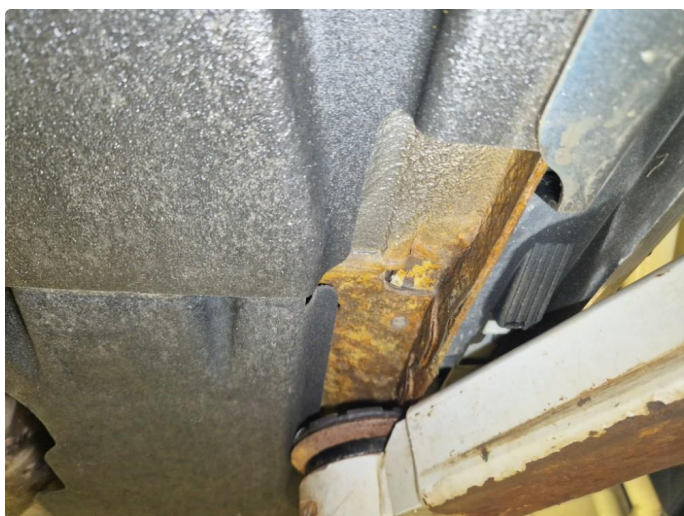
2.1 Rustdannelser underside bil.

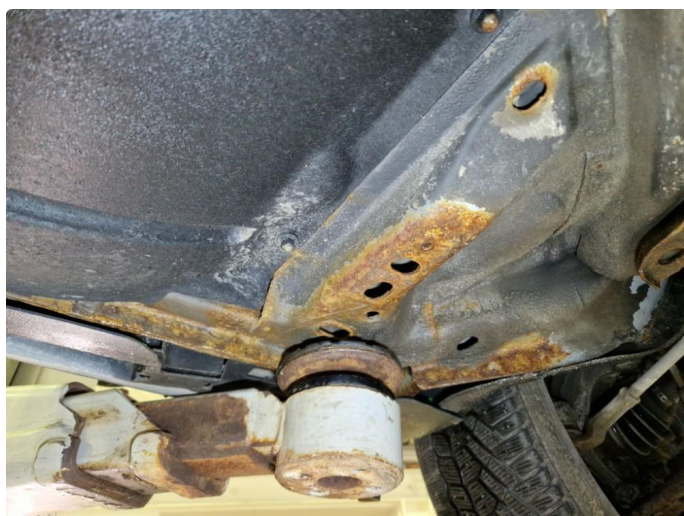
2.1 Rustdannelser underside bil.

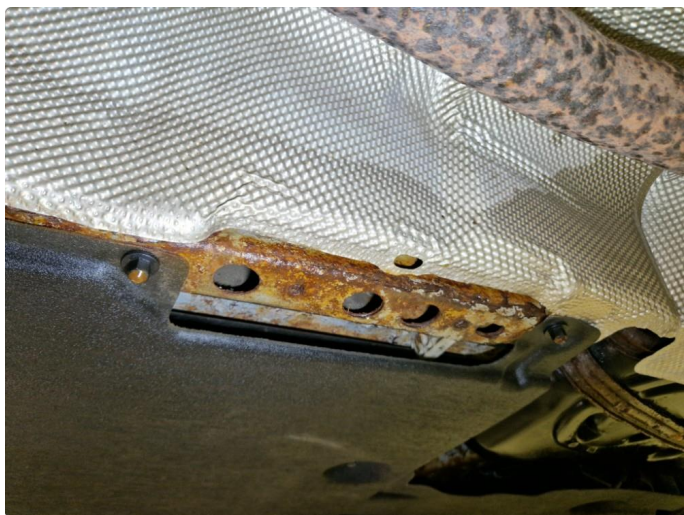
2.1 Rustdannelser underside bil.

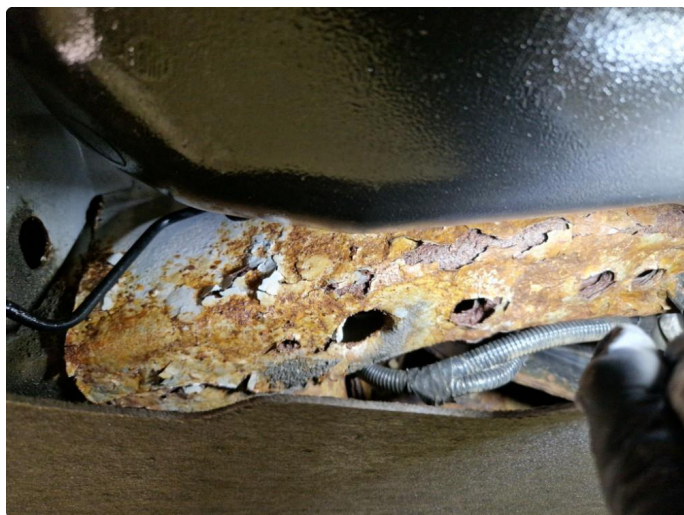
2.1 Rustdannelser underside bil.

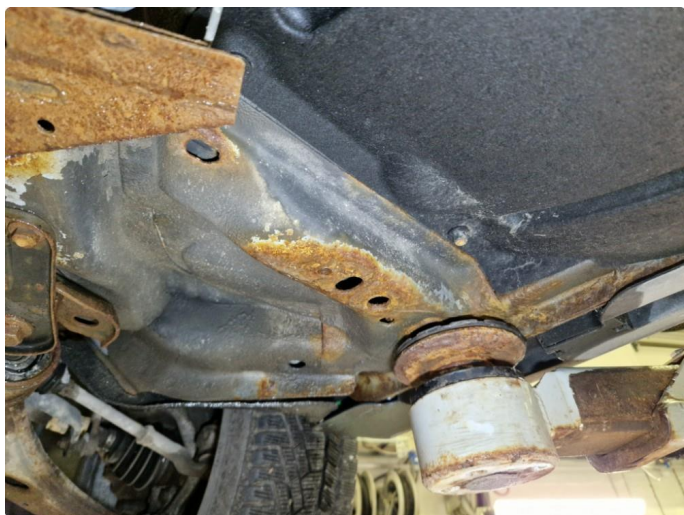
2.1 Rustdannelser underside bil.

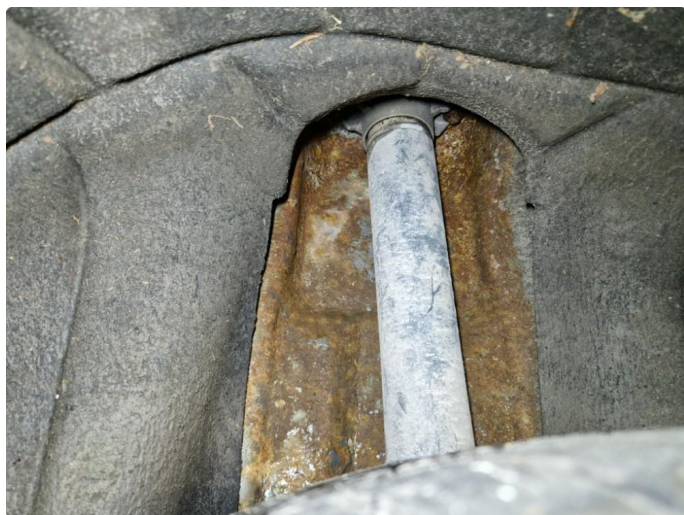
2.1 Rustdannelser underside bil.

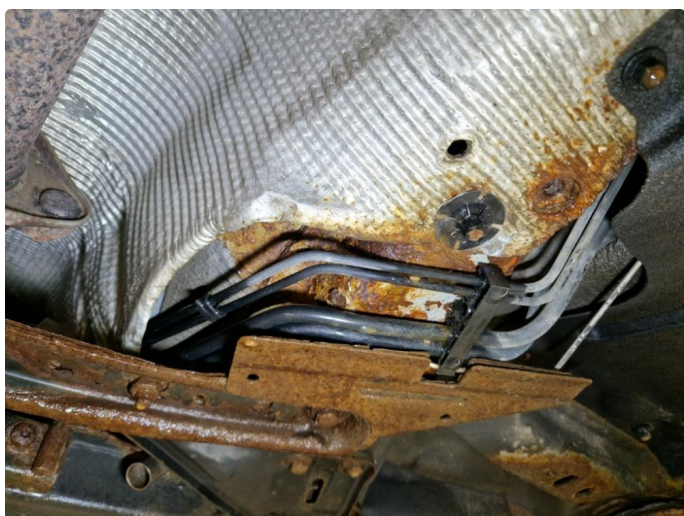
2.1 Rustdannelser underside bil.

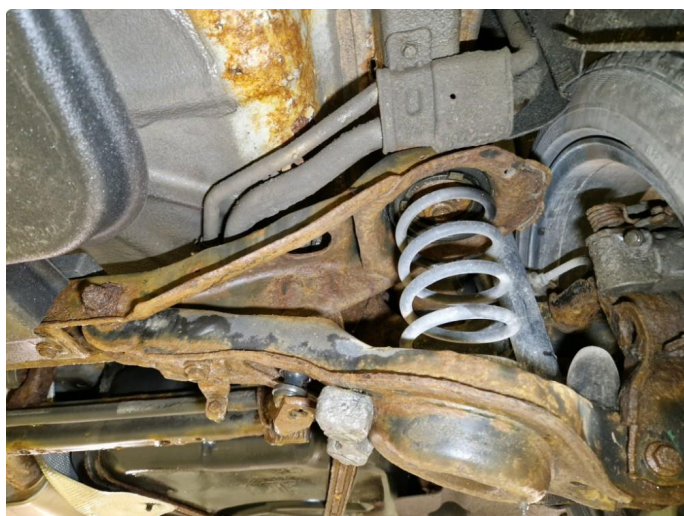
2.1 Rustdannelser underside bil.

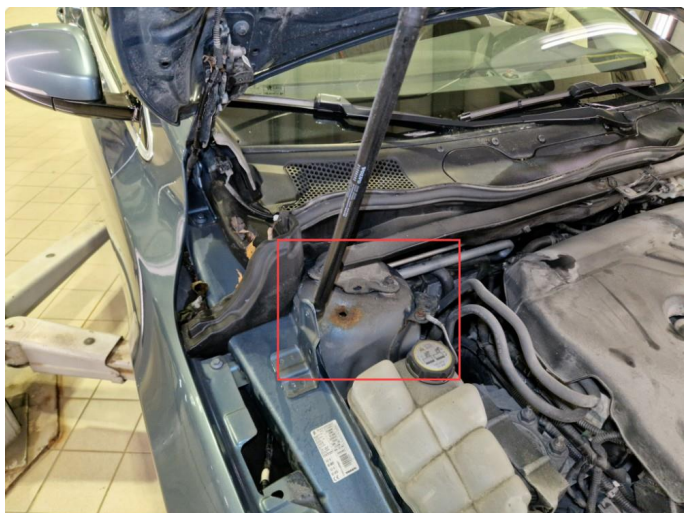
| Punkt | Beskrivelse | Plassering |
|---|---|---|
| 2.2 Under bil | Rustdannelse dempertårn h+v side fram. | høyre foran - venstre foran |

2.2 Rustdannelse dempertårn h+v side fram.

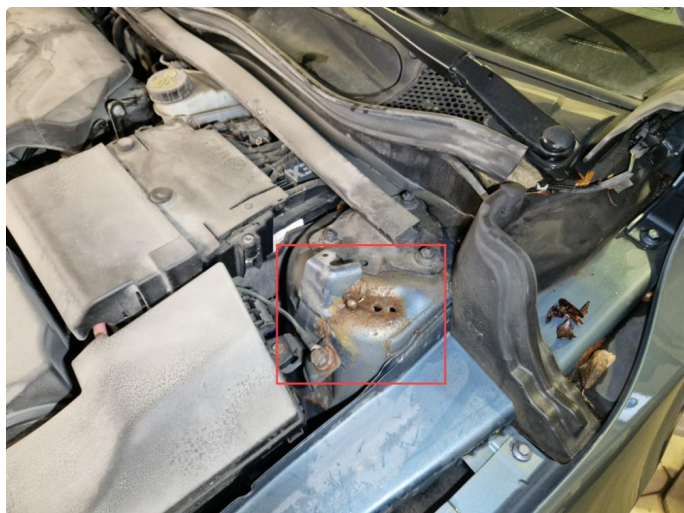
2.2 Rustdannelse dempertårn h+v side fram.

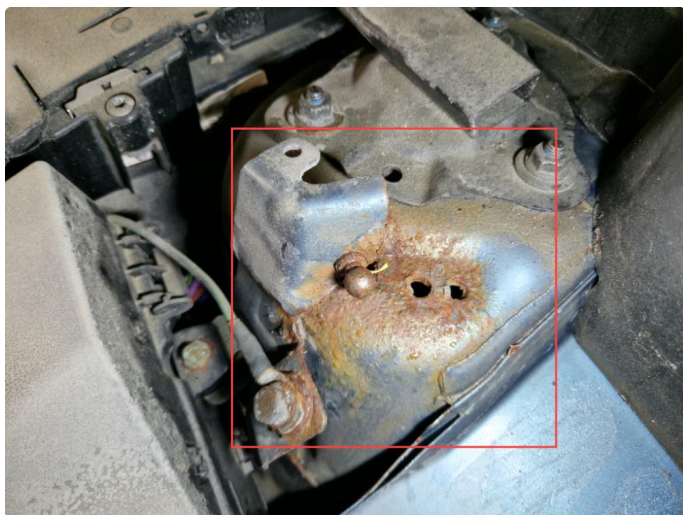
2.2 Rustdannelse dempertårn h+v side fram.

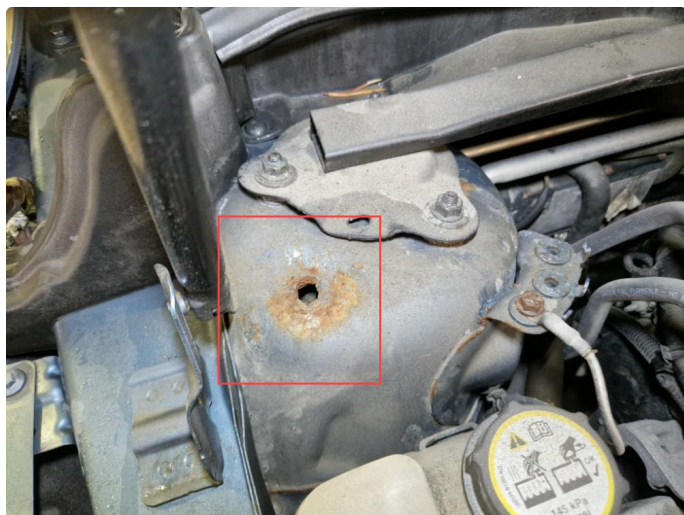
2.2 Rustdannelse dempertårn h+v side fram.

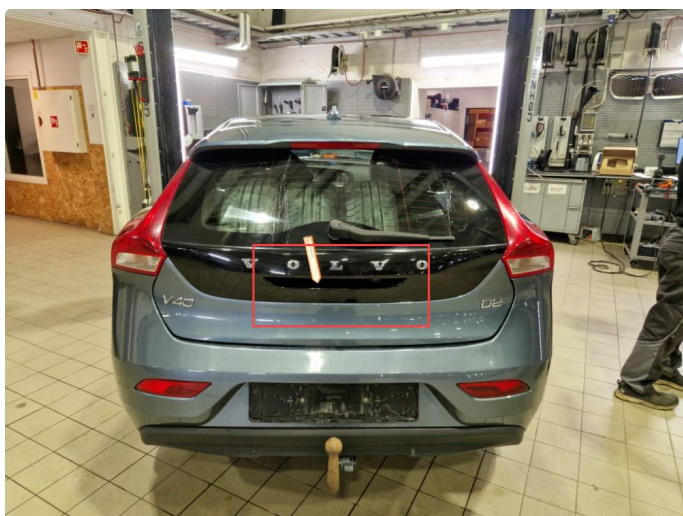
| Punkt | Beskrivelse | Plassering |
|---|---|---|
| 2.3 Bakluke | Mikrobryter for åpning av bakluke virker ikke. | bak |

2.3 Mikrobryter for åpning av bakluke virker ikke.

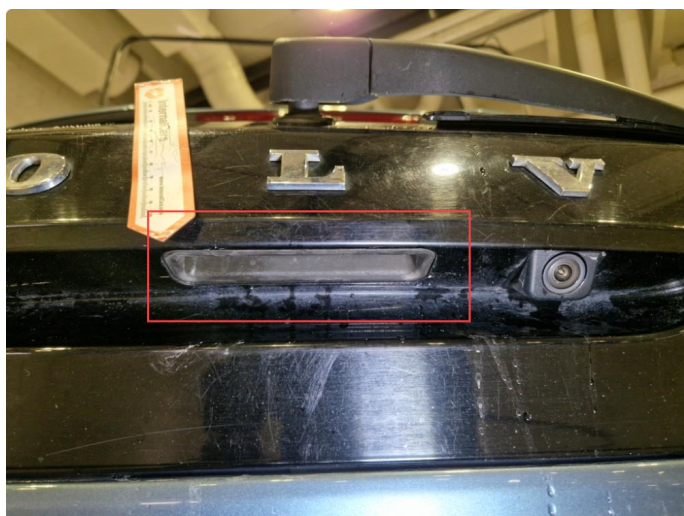
2.3 Mikrobryter for åpning av bakluke virker ikke.

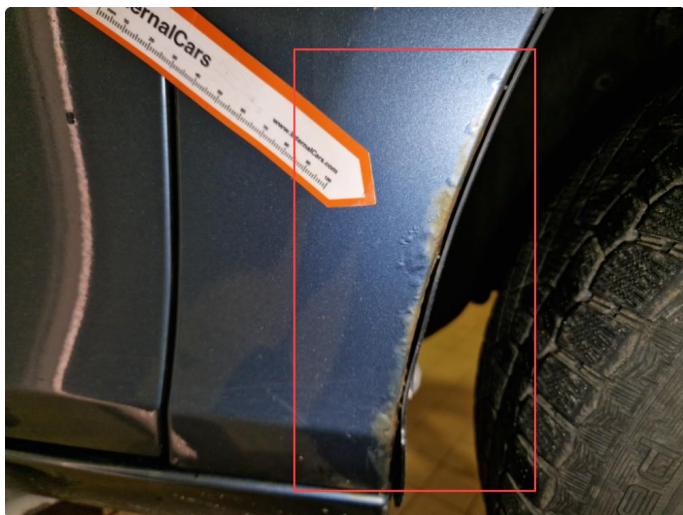
| Punkt | Beskrivelse | Plassering |
|---|---|---|
| 2.4 Skjermer | Rust h+v framskjerm og h+v bakskjerm. | høyre foran - venstre foran - høyre bak - venstre bak |

2.4 Rust h+v framskjerm og h+v bakskjerm.

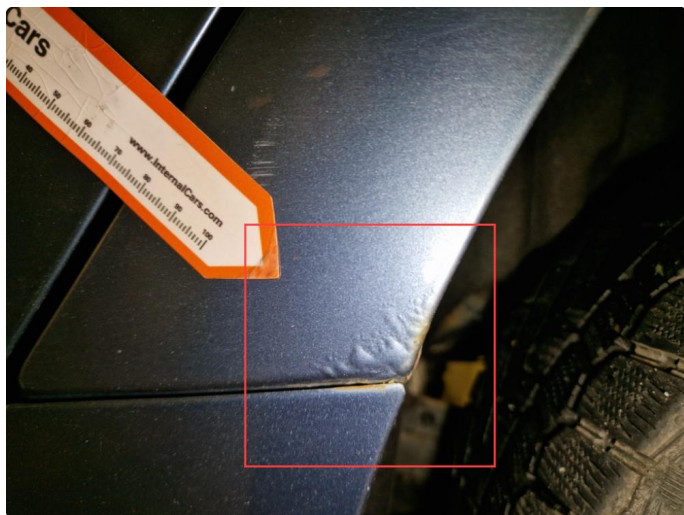
2.4 Rust h+v framskjerm og h+v bakskjerm.

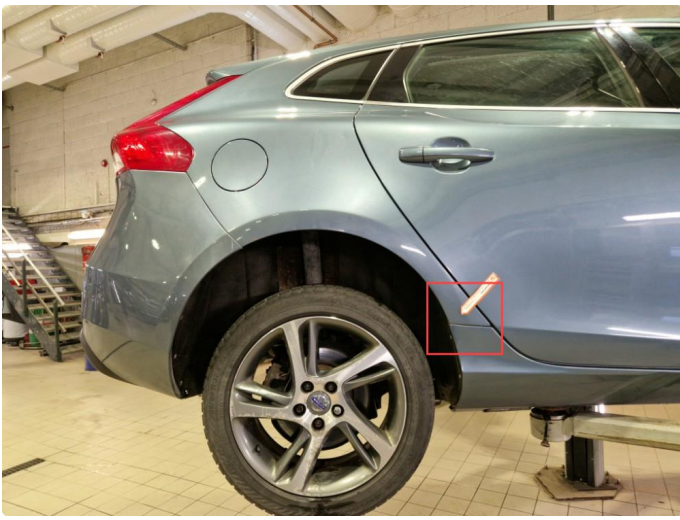
2.4 Rust h+v framskjerm og h+v bakskjerm.

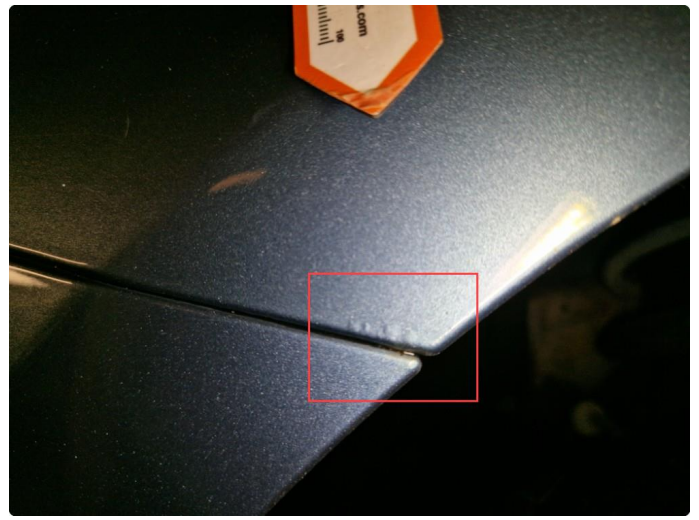
2.4 Rust h+v framskjerm og h+v bakskjerm.

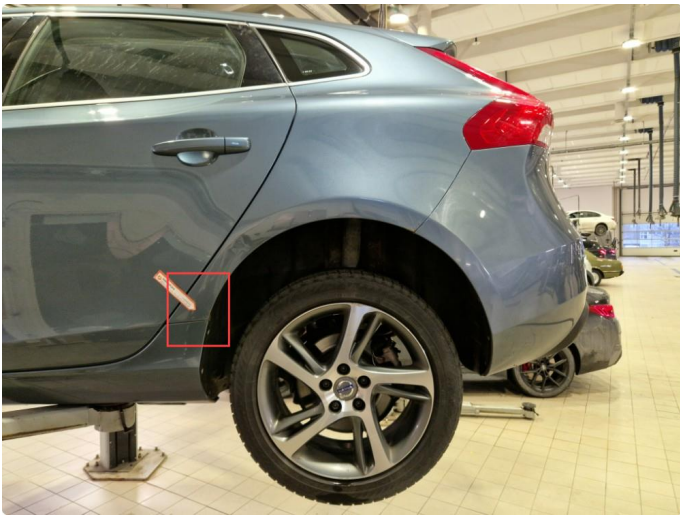
2.4 Rust h+v framskjerm og h+v bakskjerm.

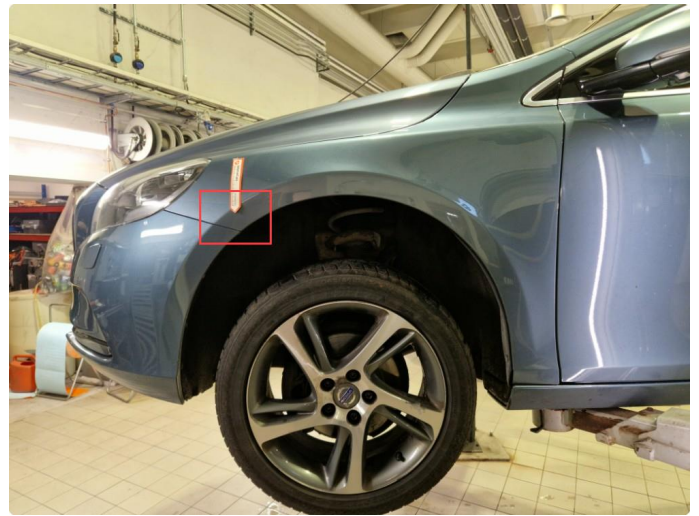
2.4 Rust h+v framskjerm og h+v bakskjerm.

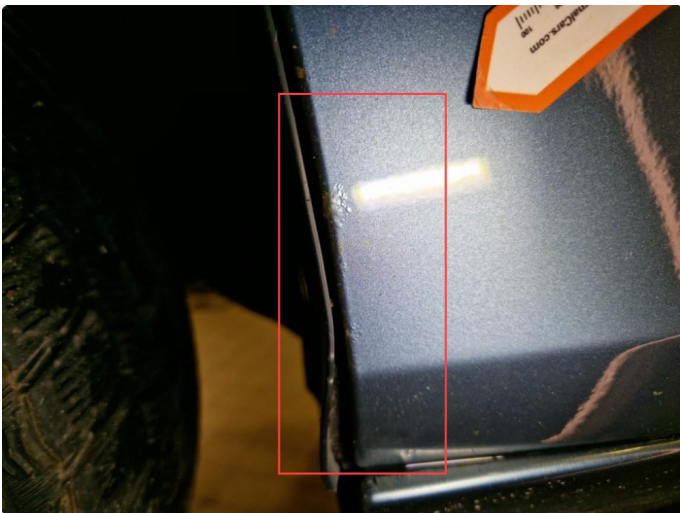
2.4 Rust h+v framskjerm og h+v bakskjerm.

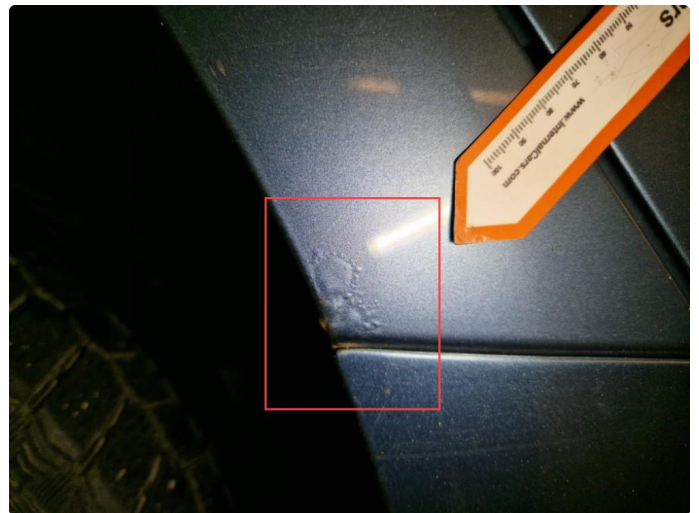
2.4 Rust h+v framskjerm og h+v bakskjerm.

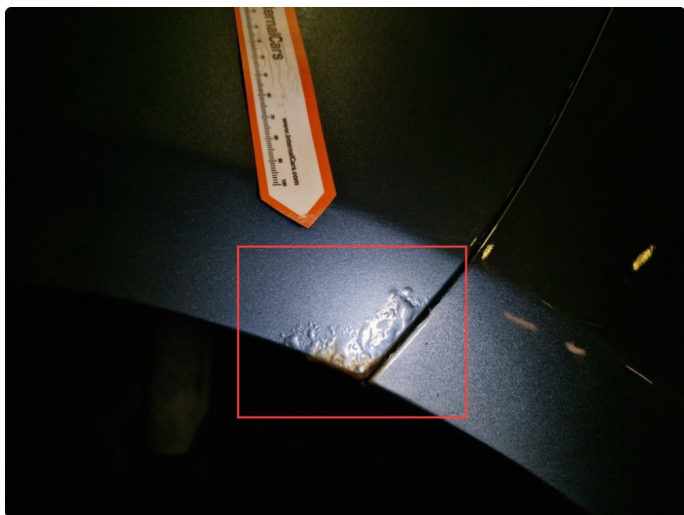
2.4 Rust h+v framskjerm og h+v bakskjerm.

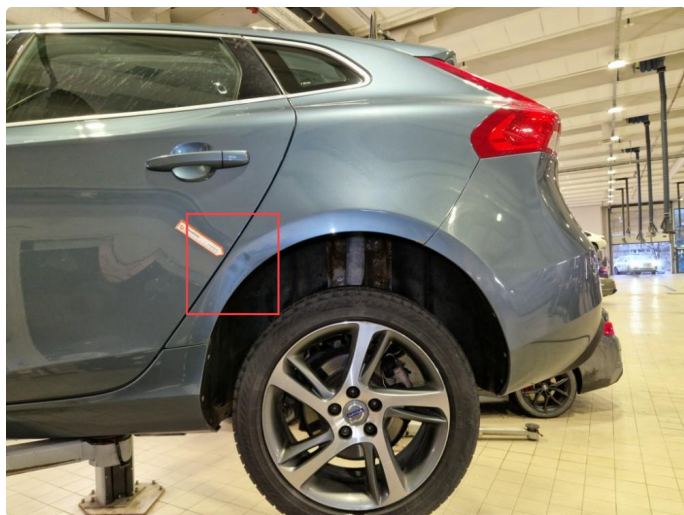
2.4 Rust h+v framskjerm og h+v bakskjerm.

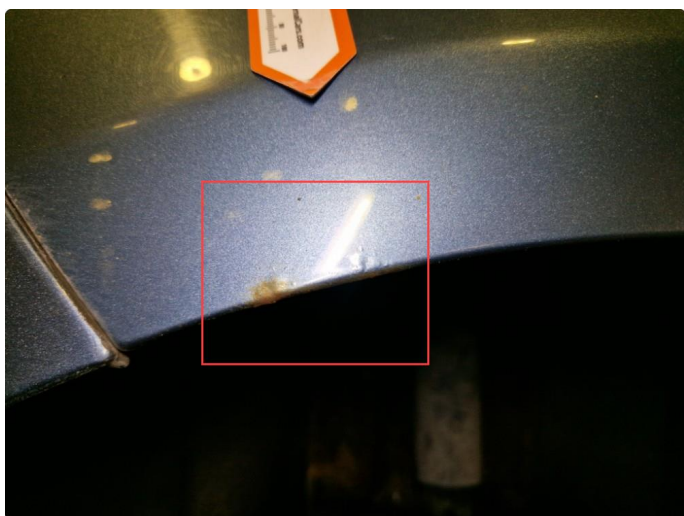
2.4 Rust h+v framskjerm og h+v bakskjerm.

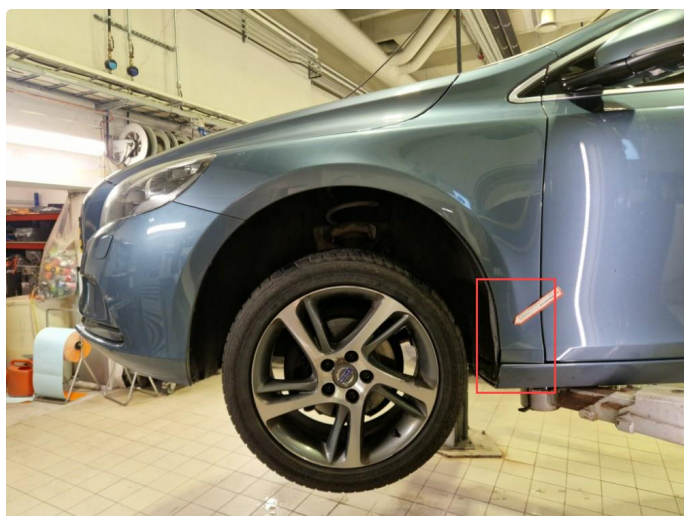
2.4 Rust h+v framskjerm og h+v bakskjerm.

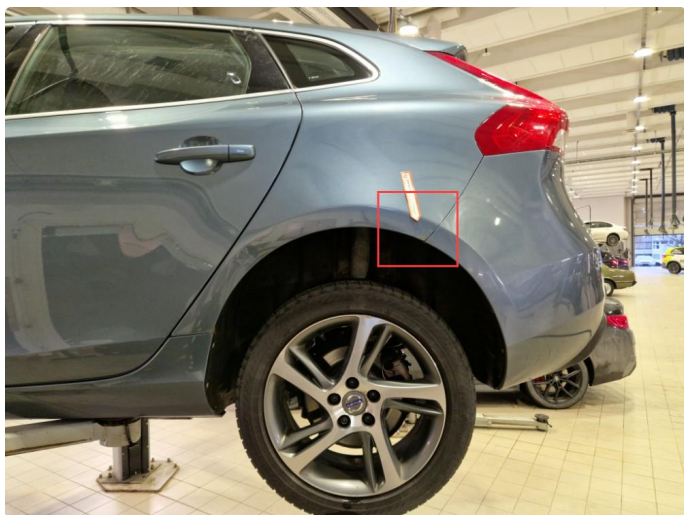
2.4 Rust h+v framskjerm og h+v bakskjerm.

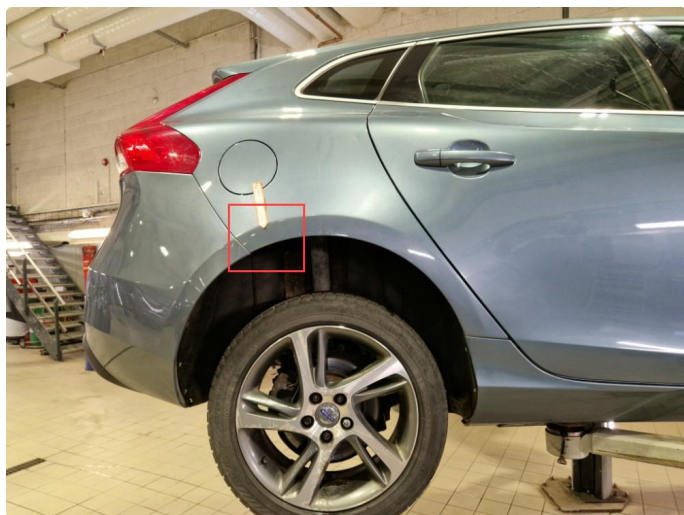
2.4 Rust h+v framskjerm og h+v bakskjerm.

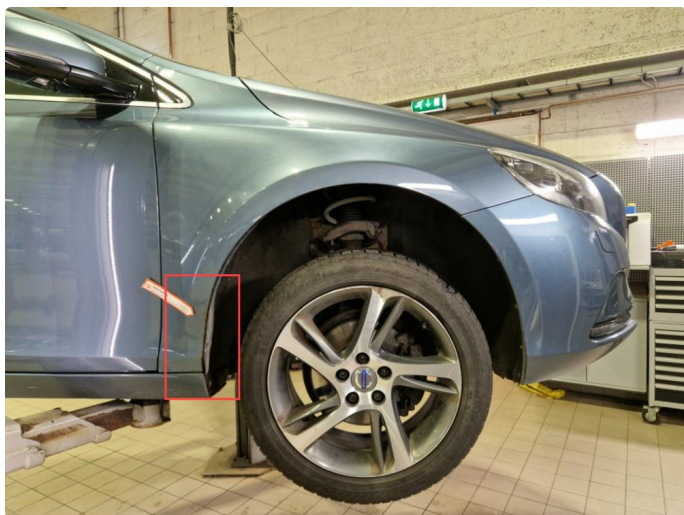
2.4 Rust h+v framskjerm og h+v bakskjerm.

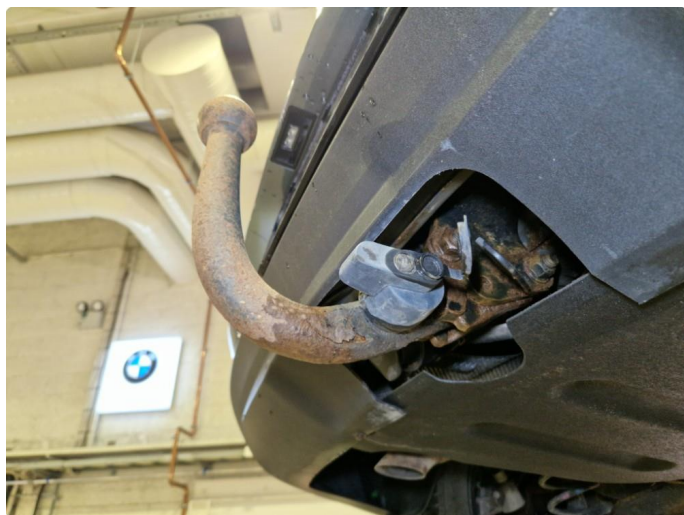
2.5 Nøkkel til avtagbart tilhengerkule mangler

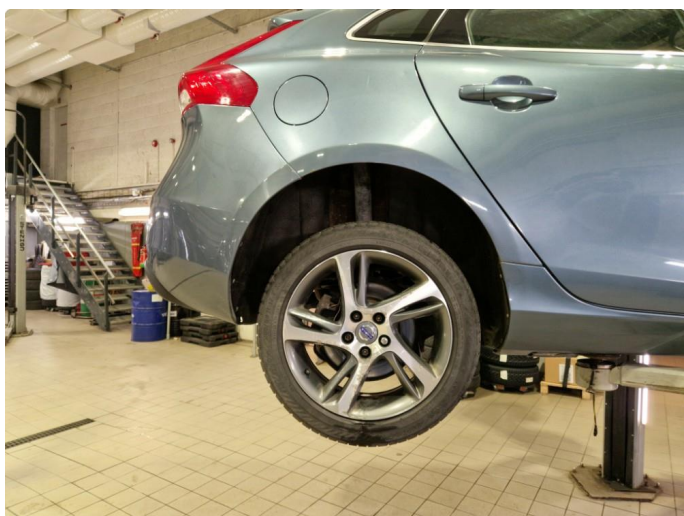
| Punkt | Beskrivelse | Plassering |
|---|---|---|
| 2.6 Dekk/Felger | Korrosjon alle vinterfelger. | alle |

2.6 Korrosjon alle vinterfelger.

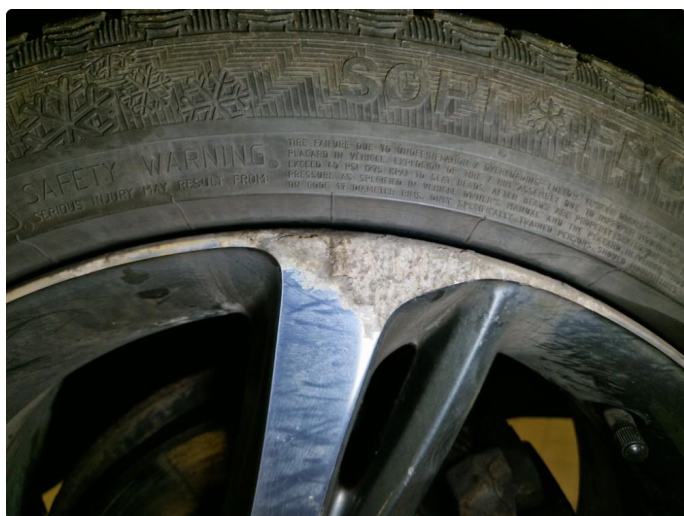
2.6 Korrosjon alle vinterfelger.

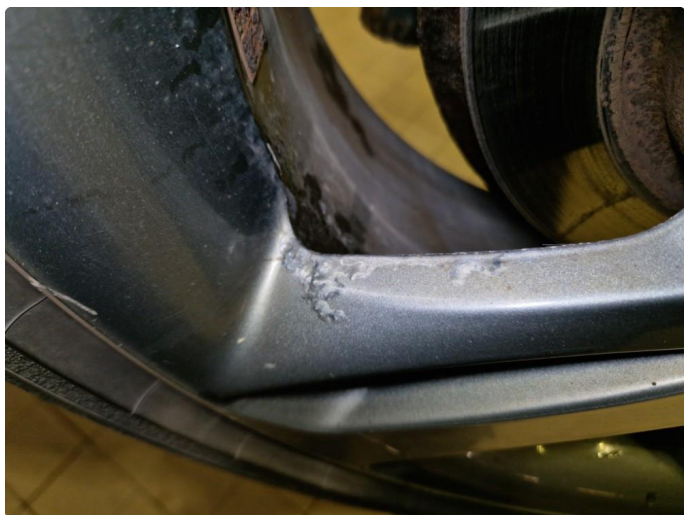
2.6 Korrosjon alle vinterfelger.

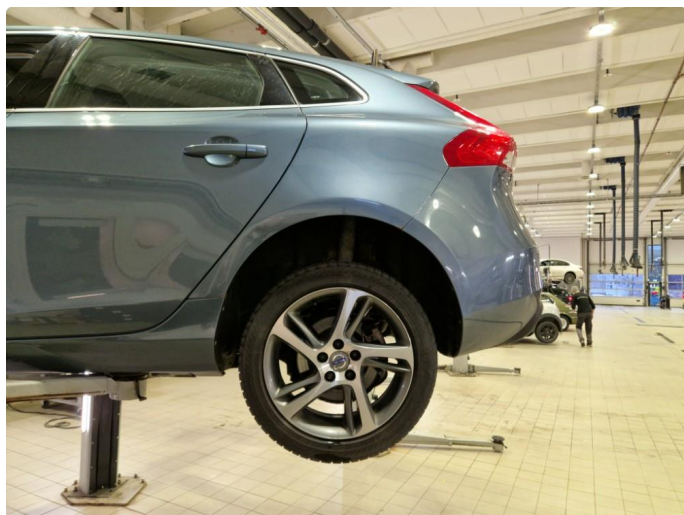
2.6 Korrosjon alle vinterfelger.

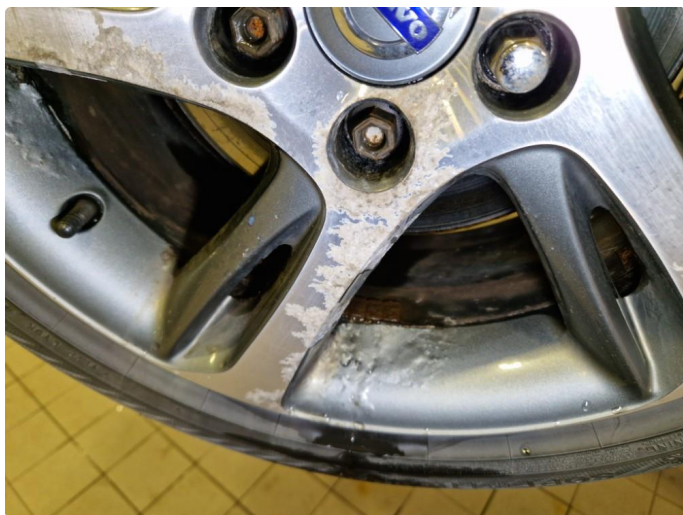
2.6 Korrosjon alle vinterfelger.

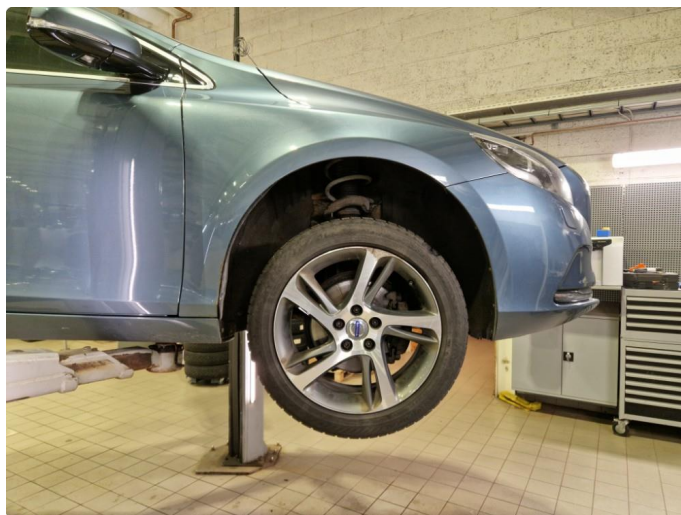
2.6 Korrosjon alle vinterfelger.

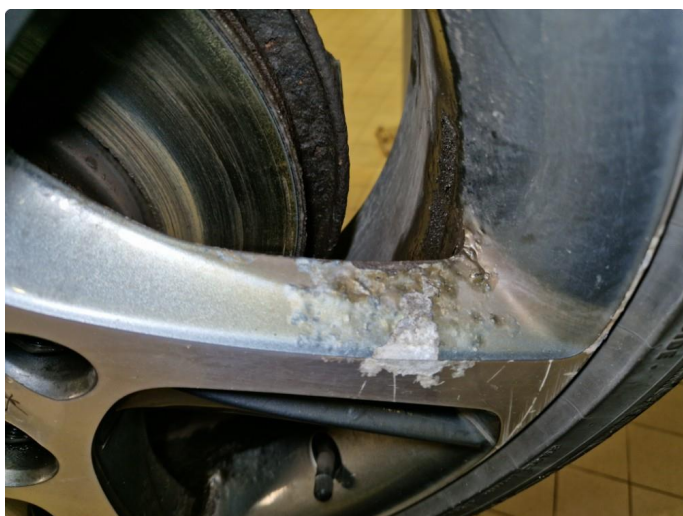
2.6 Korrosjon alle vinterfelger.

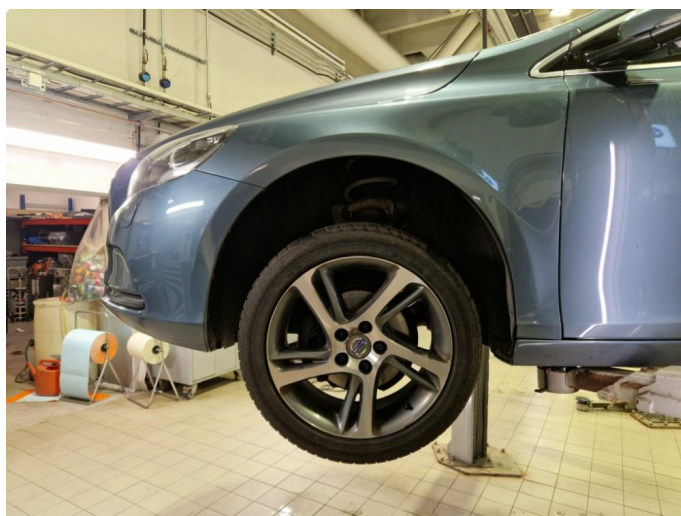
2.6 Korrosjon alle vinterfelger.

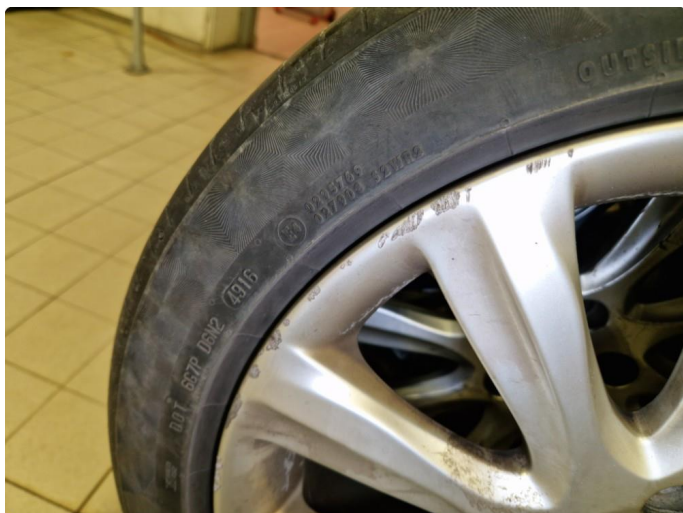
2.7 Noe sår alle sommerfelger.

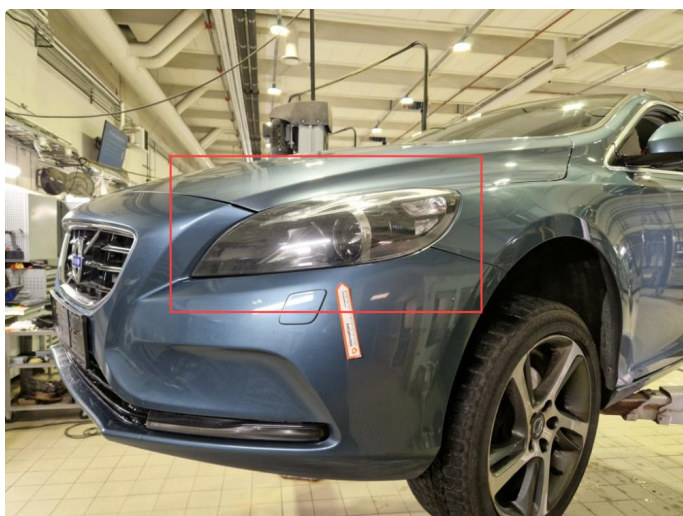
3.1 Matte glass

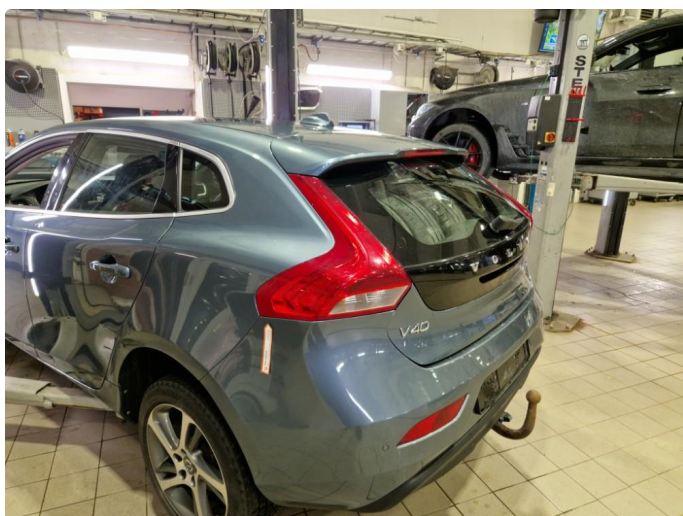
3.3 Defekt / sprukket glass

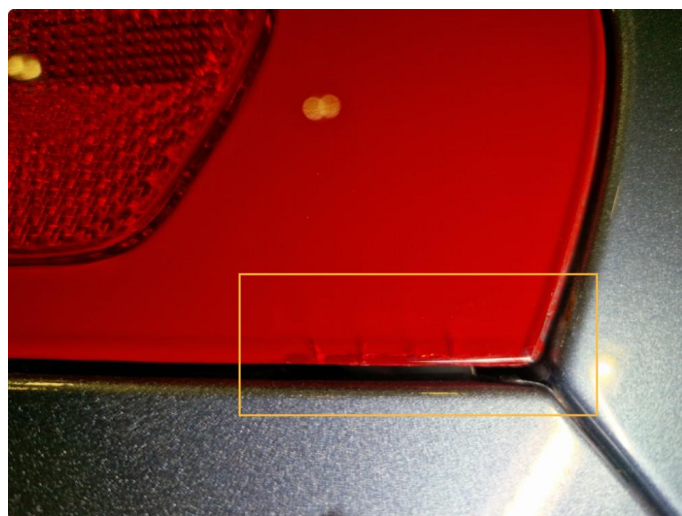
3.3 Defekt / sprukket glass

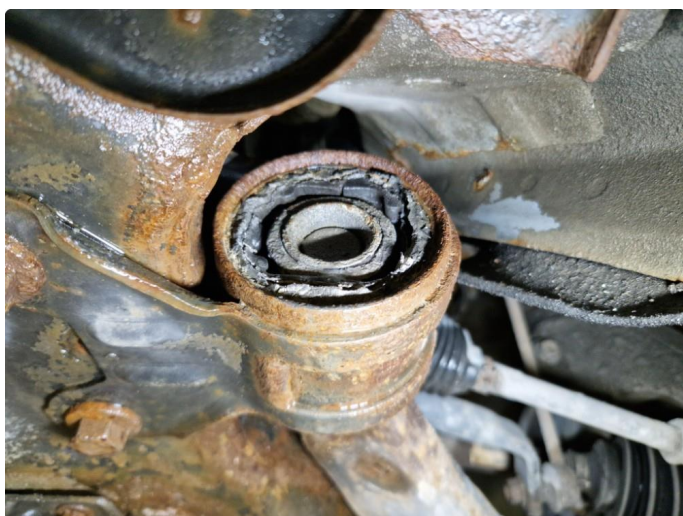
5.2 Slitt bakre bæreamsforing h-fram.

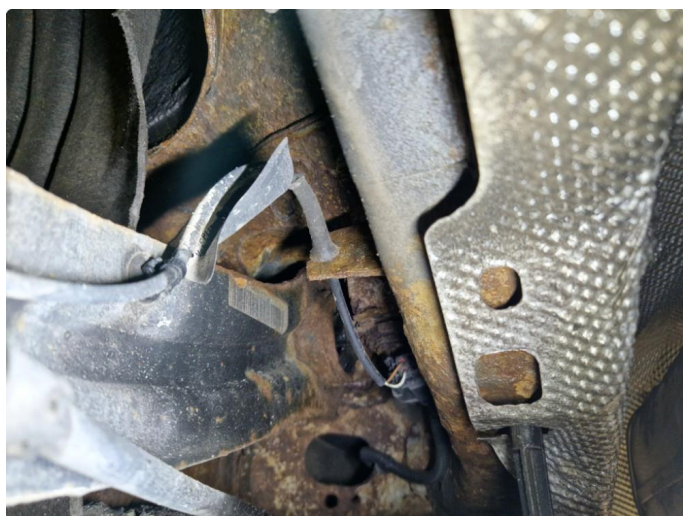
5.3 Litt fremre bæreamsforing h+v side bak.

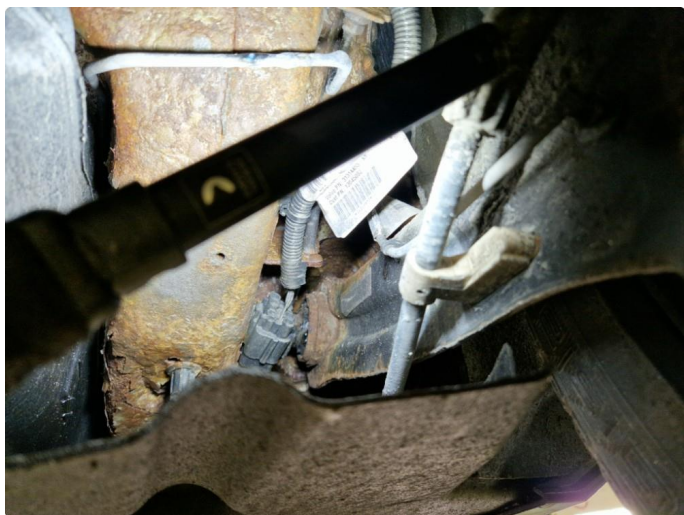
5.3 Litt fremre bærearmsforing h+v side bak.

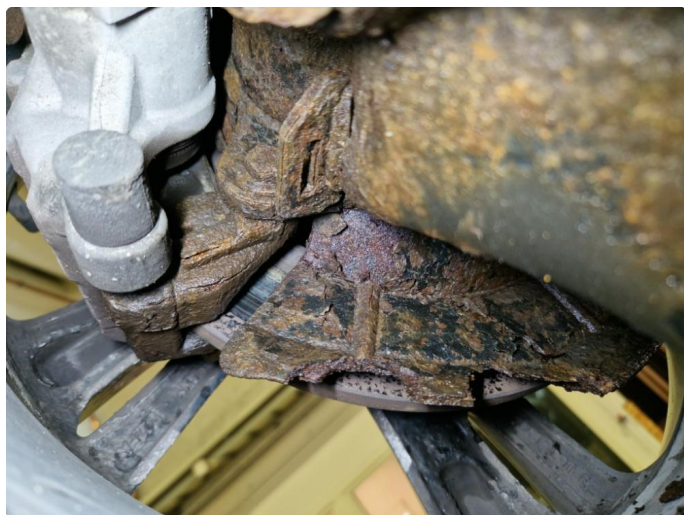
6.1 Gjennomrustet bremseskjold h+v side bak.

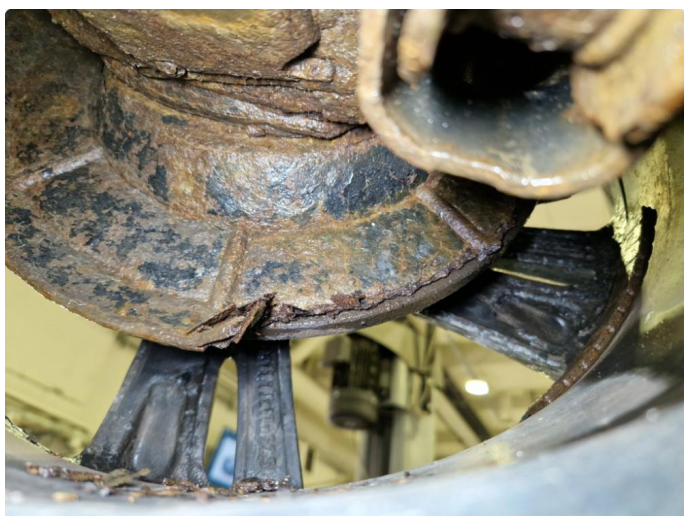
6.1 Gjennomrustet bremseskjold h+v side bak.

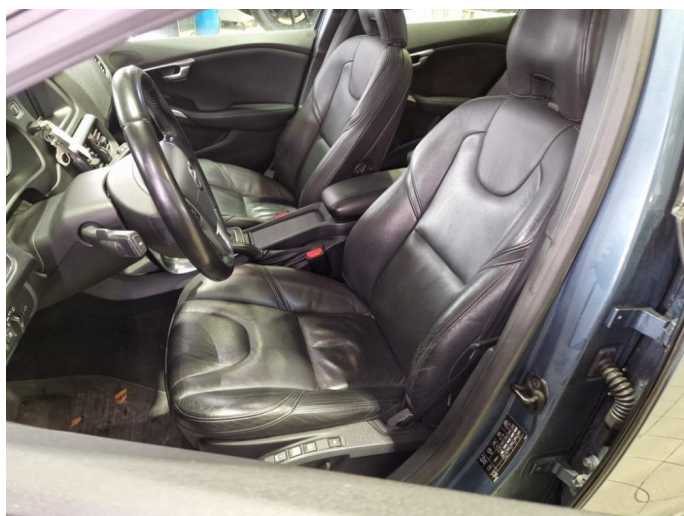
7.1 Varme i sete v-fram virker ikke.
