FORD RANGER 213 HK AUTOMAT 4WD
TESTDATO: 19.07.2024
KODE: 1463825

CHASSISNR: 6FPPXXMJ2PKY16792	BRUKTIMPORT: Nei
KJØRETØY: Varebil	FRIST FOR PKK: 05.09.2025

NBF Tilstandsrapport er utarbeidet av Norges Bilbransjeforbund og Forbrukerrådet.

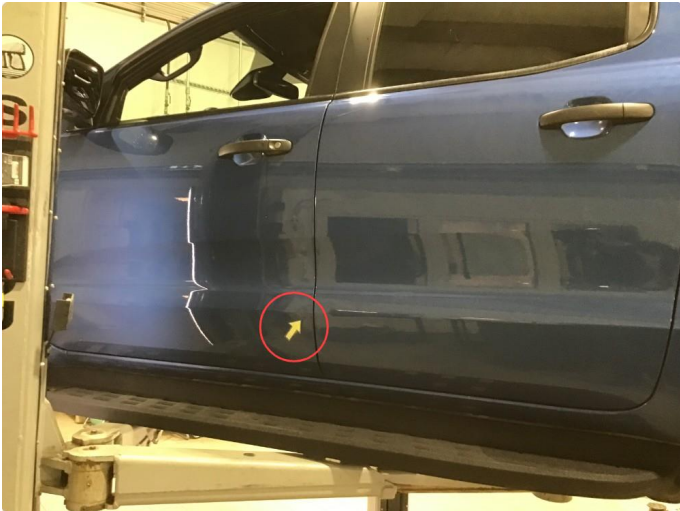
1.1 Liten p-bulk nedre bakre del v- framdør , normal bruksslitasje .

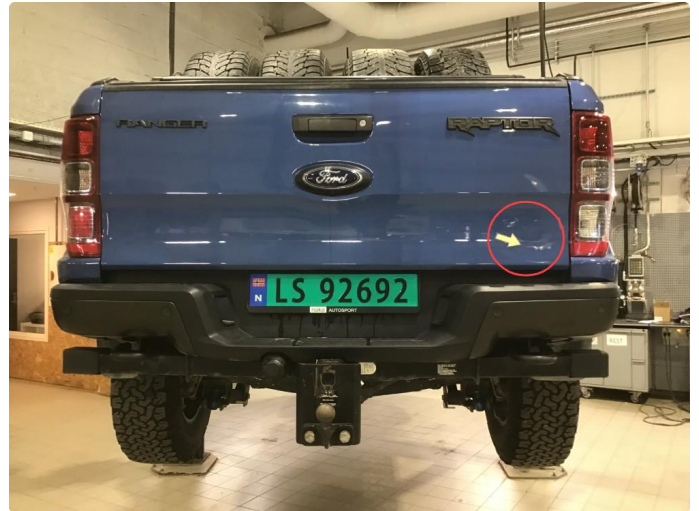
1.2 Liten p-bulk nedre del bakluke h-side , normal bruksslitasje .

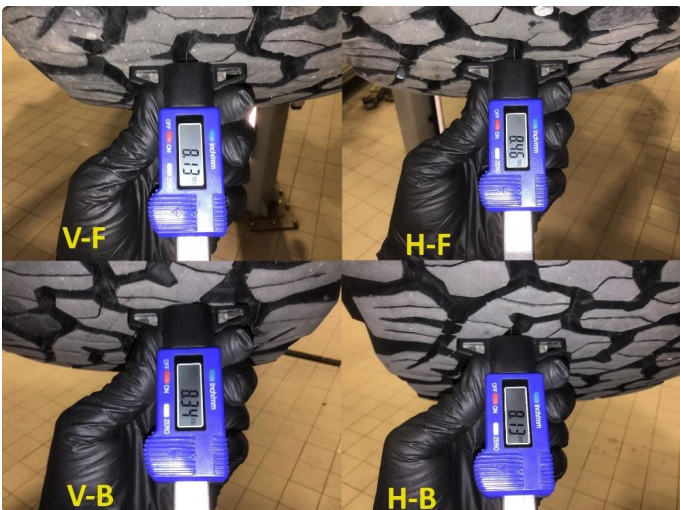
1.3 Dekkdybdemåling sommerdekk utført 07.06.2024 på km : 72211 .

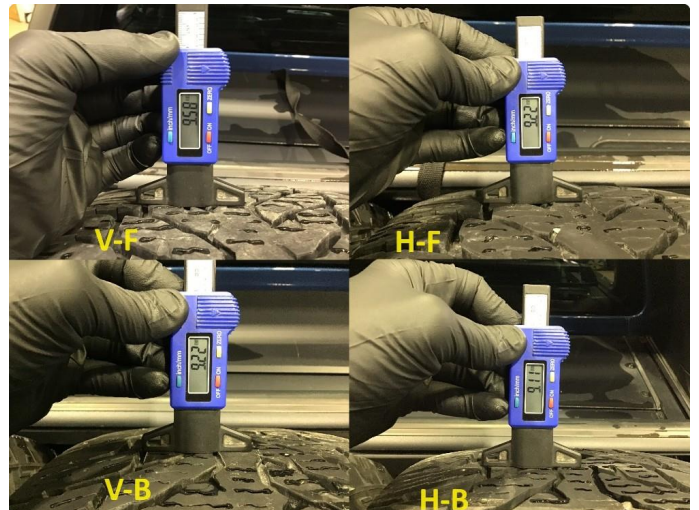
1.4 Dekkdybdemåling vinterdekk utført 07.06.2024 på km : 72211 .
