**BMW X5 449 HK AUTOMAT 4X4**
**TESTDATO: 26.03.2024**
**KODE: 1379300**

<b>BT50364</b>

<b>CHASSISNR:</b> WBAKR6107H0R30969	<b>BRUKTIMPORT:</b> Nei
<b>KJØRETØY:</b> Personbil	<b>FRIST FOR PKK:</b> 20.04.2024

NBF Tilstandsrapport er utarbeidet av Norges Bilbransjeforbund og Forbrukerrådet.

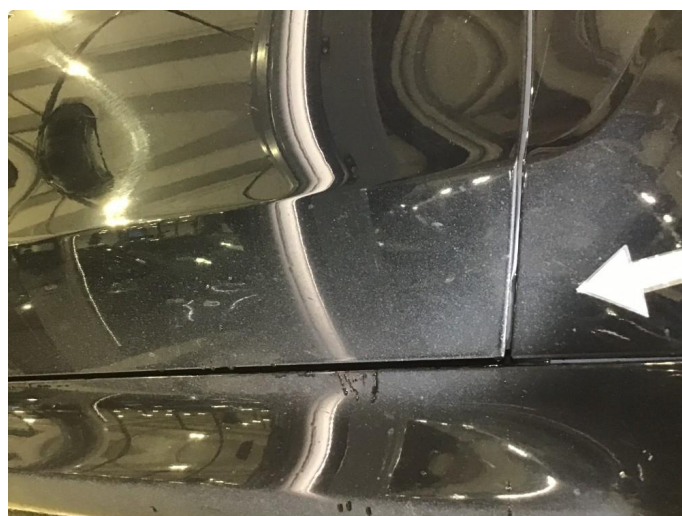
1.2 Noe lakkslittasje på dører, poleres. Normal slittasje ihht. alder og kjørelengde.

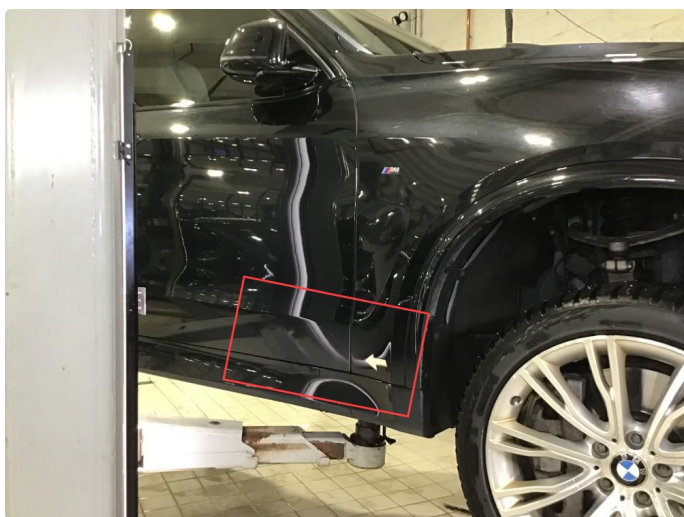
1.2 Noe lakkslittasje på dører, poleres. Normal slittasje ihht. alder og kjørelengde.

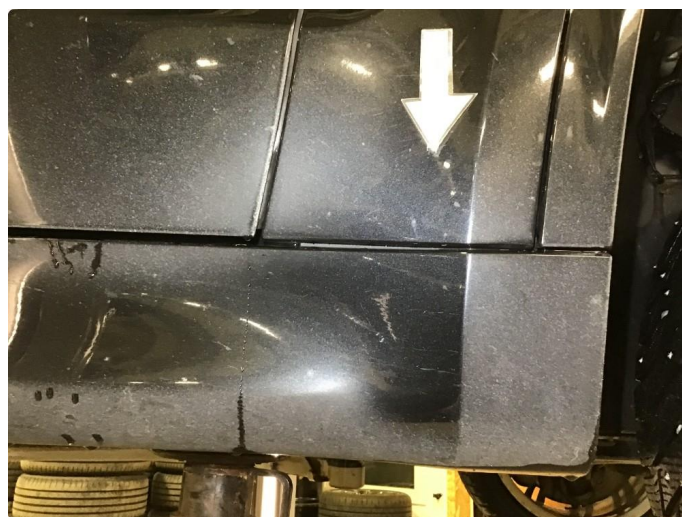
1.2 Noe lakkslittasje på dører, poleres. Normal slittasje ihht. alder og kjørelengde.

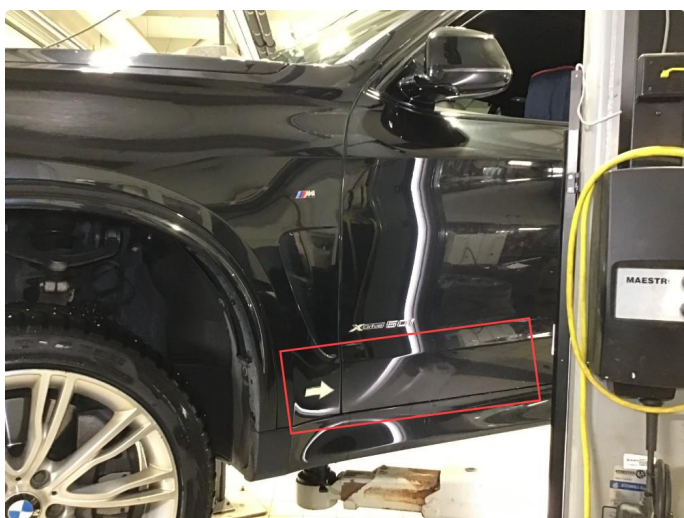
1.2 Noe lakkslittasje på dører, poleres. Normal slittasje ihht. alder og kjørelengde.

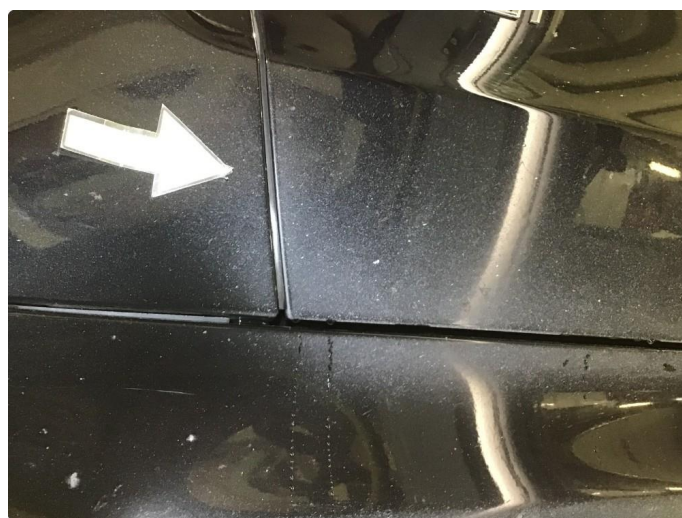
1.2 Noe lakkslittasje på dører, poleres. Normal slittasje ihht. alder og kjørelengde.

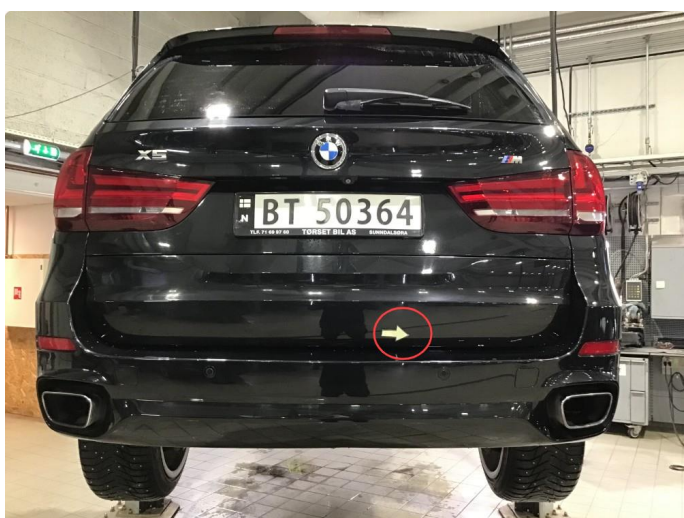
1.3 Liten bulk på bakluke, regnes som normal slittasje.

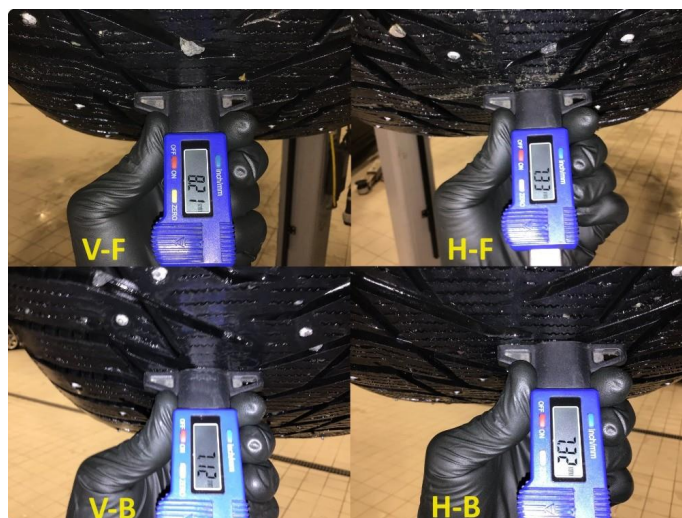
1.4 Mønsterdybde vinterdekk målt ved takst 09.02.24, 151.153km.

VENSTRE FORAN	HØYRE FORAN	VENSTRE BAK	HØYRE BAK
MØNSTERDYBDE SOMMERDEKK (MM)	Selges uten dette dekksett			
MØNSTERDYBDE VINTERDEKK (MM)	8,2	7,3	7,1	7,3
BREMSEKLOSSER (MM)	3	3	8	8

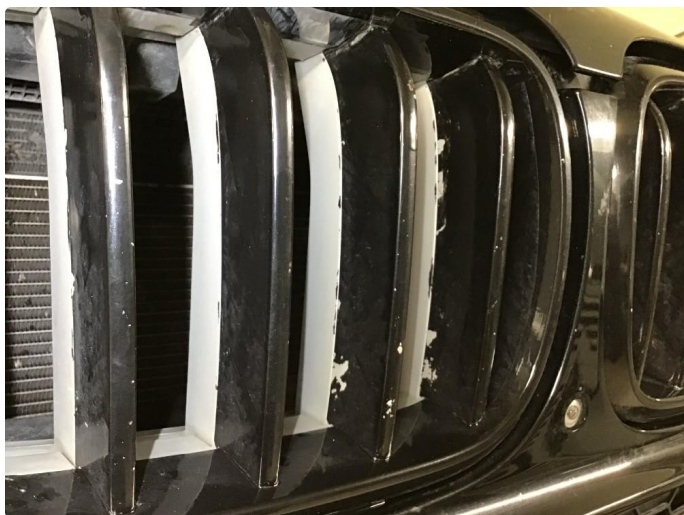
1.5 Slitt folie på grillen.

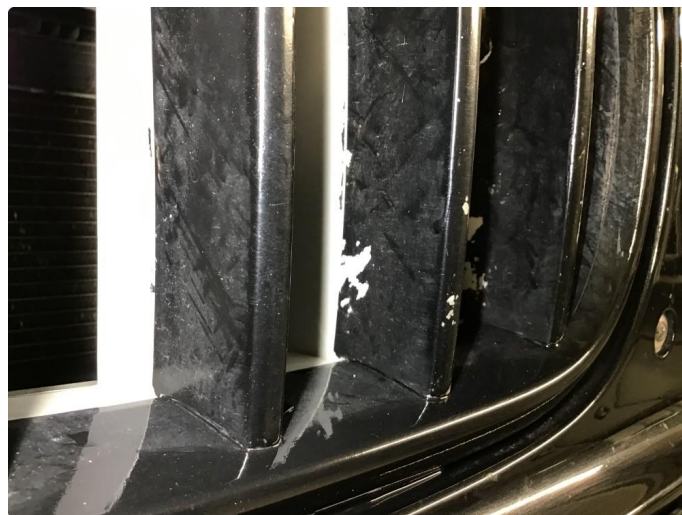
1.5 Slitt folie på grillen.

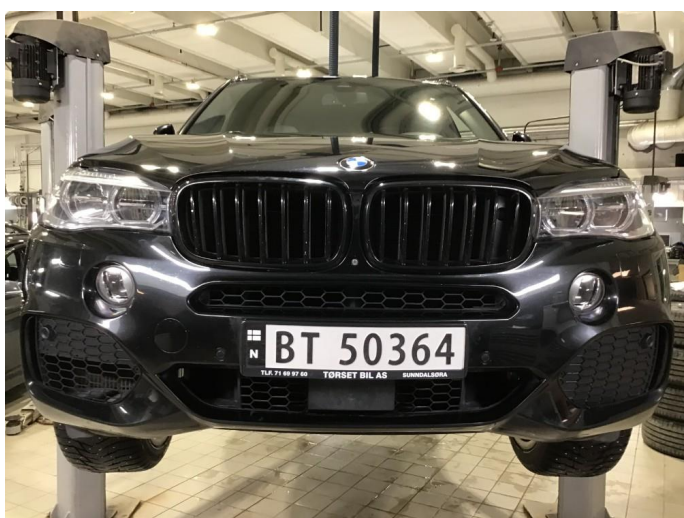
1.5 Slitt folie på grillen.

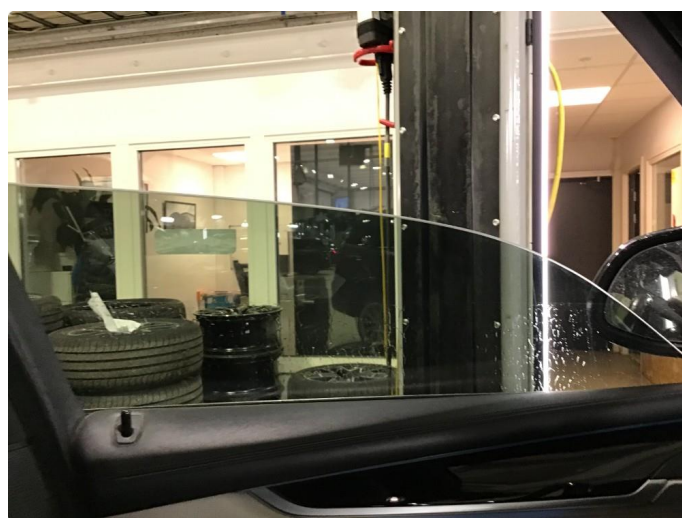
1.6 Ulovlig sotet/solfilm, førerdør og passasjerdør fremme.

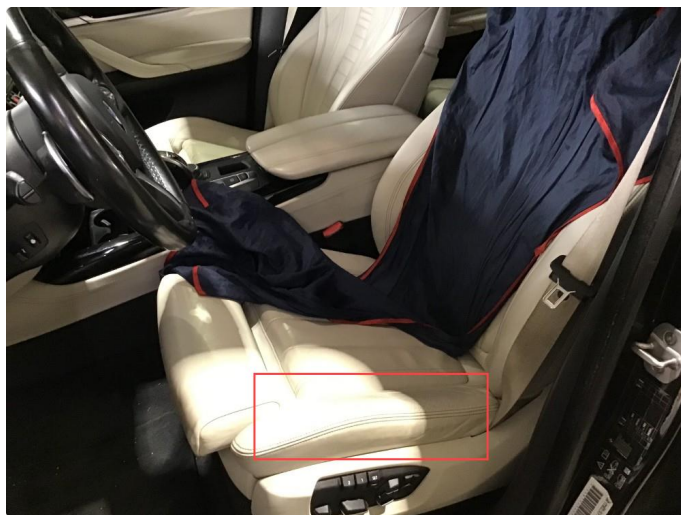
3.1 Slitt fører sete.

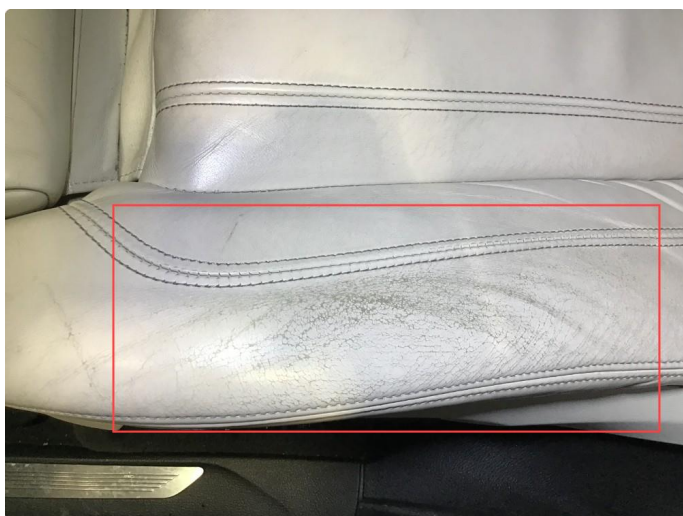
3.1 Slitt fører sete.

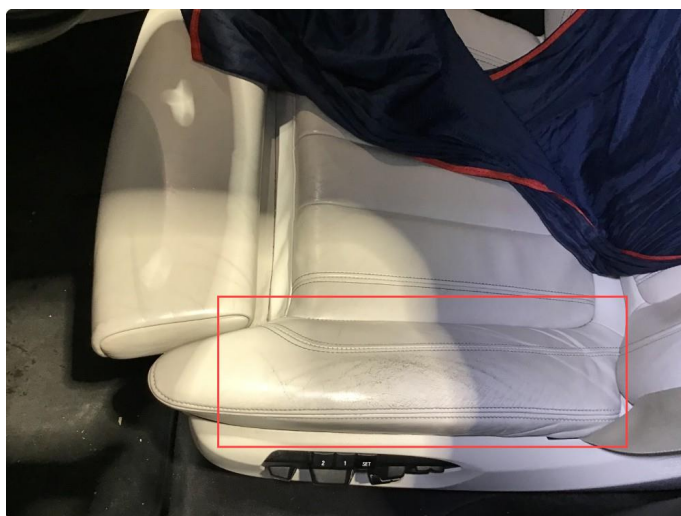
3.1 Slitt fører sete.
