**LEXUS LEXUS NX300H 4WD**
**TESTDATO: 17.06.2024**
**KODE: 1440442**

<b>VH99706</b>	<b>57 391 KM</b>	<b>25.09.2018</b> Førstegang registrert	<b>Bensin hybrid - Hybrid, ikke ladbar</b>
----------------	------------------	--	--

NBF Tilstandsrapport er utarbeidet av Norges Bilbransjeforbund og Forbrukerrådet.

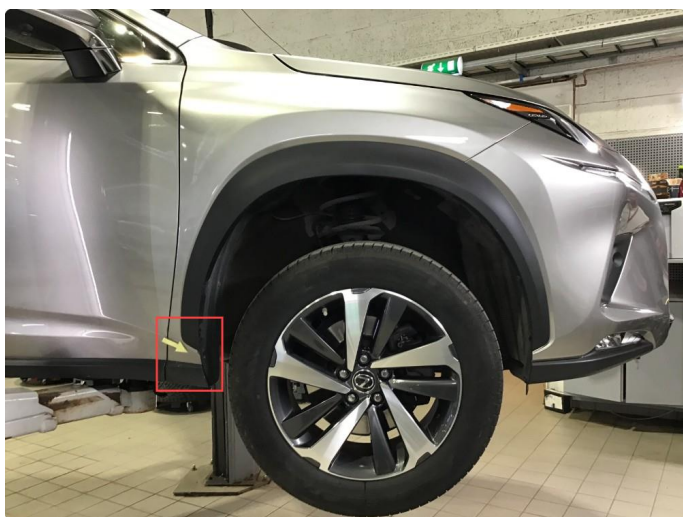
1.2 Lakksår nedre del h-fremskjerm, normal bruksslitasje.
