MINI COOPER SE 2WD
TESTDATO: 07.03.2024
KODE: 1364023

EE26527

NBF Tilstandsrapport er utarbeidet av Norges Bilbransjeforbund og Forbrukerrådet.

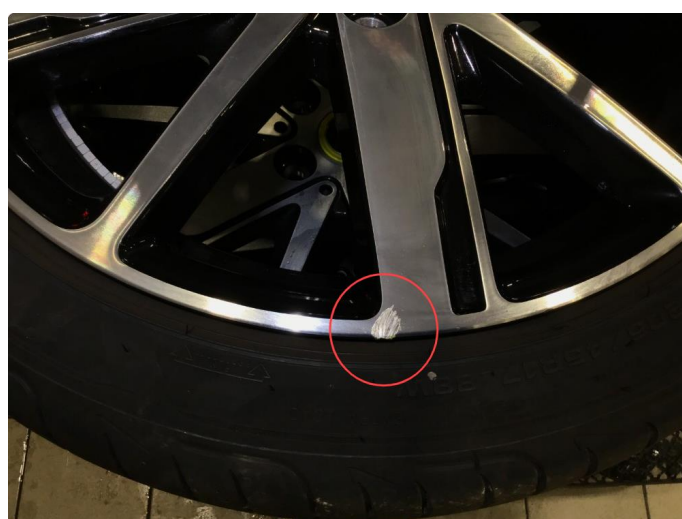
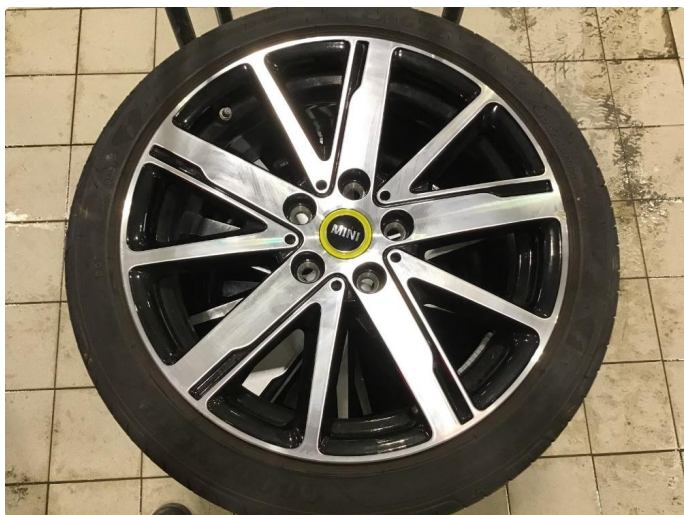
1.2 Lite bruksmerke 1 sommerfelg.

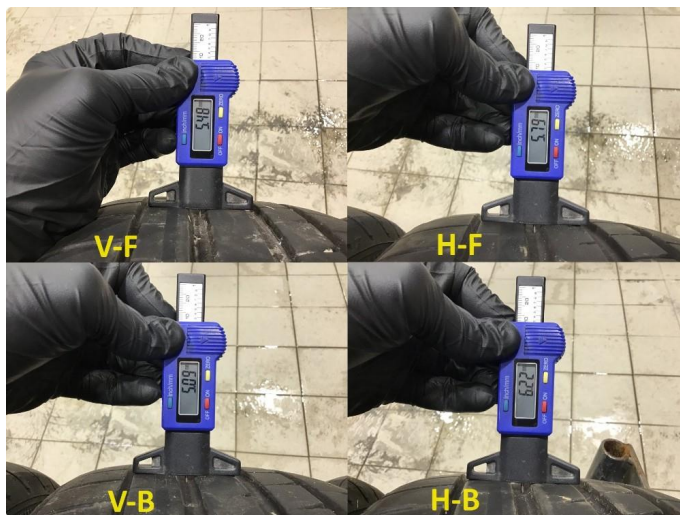
1.3 Mønsterdybde sommerdekk målt ved takst 21.02.24, 9.643km.

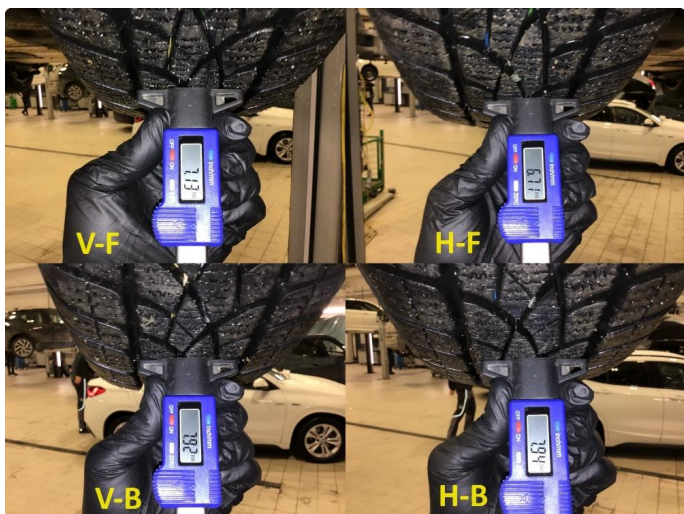
1.4 Mønsterdybde vinterdekk målt ved takst 21.02.24, 9.643km.
