BMW X1 4X4
TESTDATO: 08.12.2023
KODE: 1302968

VJ23242	48 332 KM	02.12.2020 Førstegang registrert	Bensin/ Batteri
----------------	------------------	--	----------------------------

NBF Tilstandsrapport er utarbeidet av Norges Bilbransjeforbund og Forbrukerrådet.

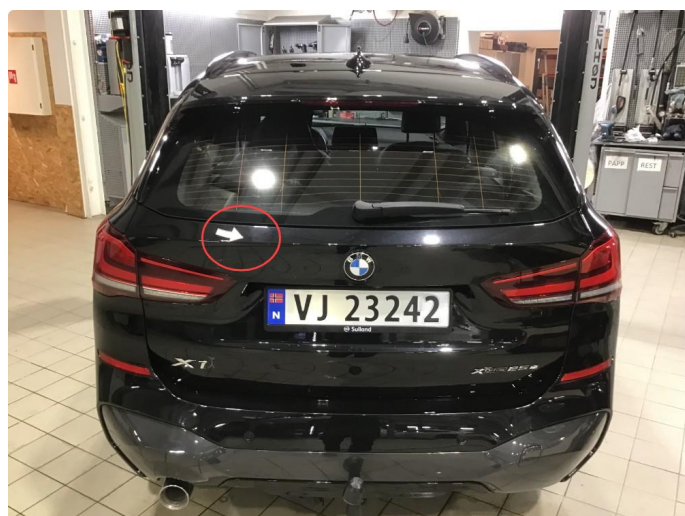
1.2 Liten bulk øvre del bakluge, normal bruksslitasje.

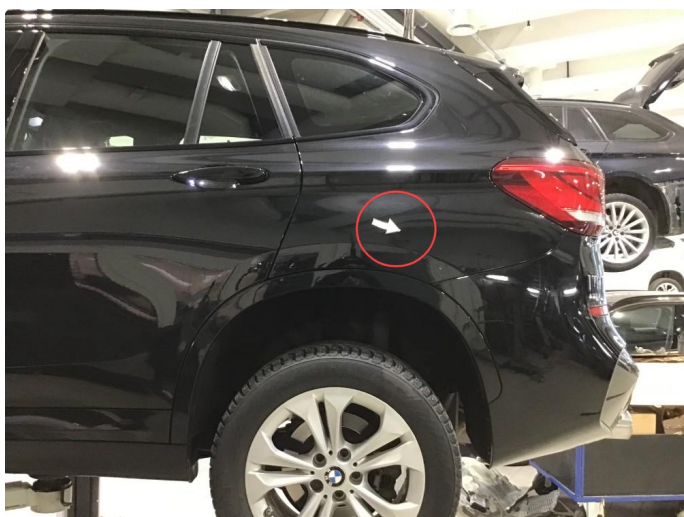
1.3 Liten p-bulk v-bakskjerm, regnes som normal bruksslitasje.

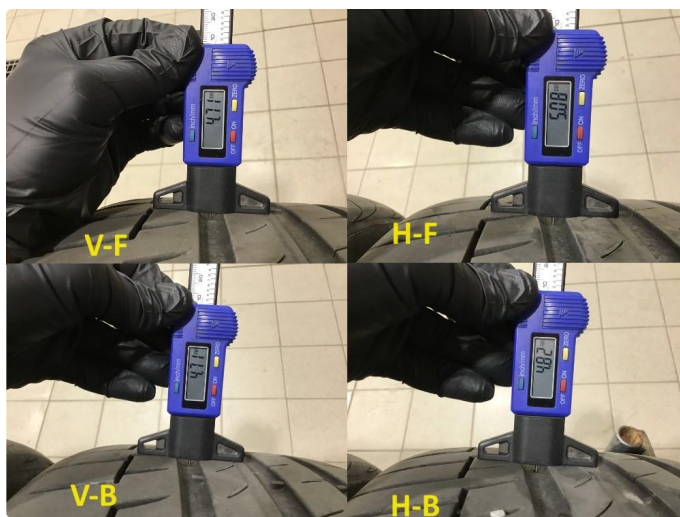
1.4 Mønsterdybde sommerdekk målt ved takst 15.11.23, 48.332km.

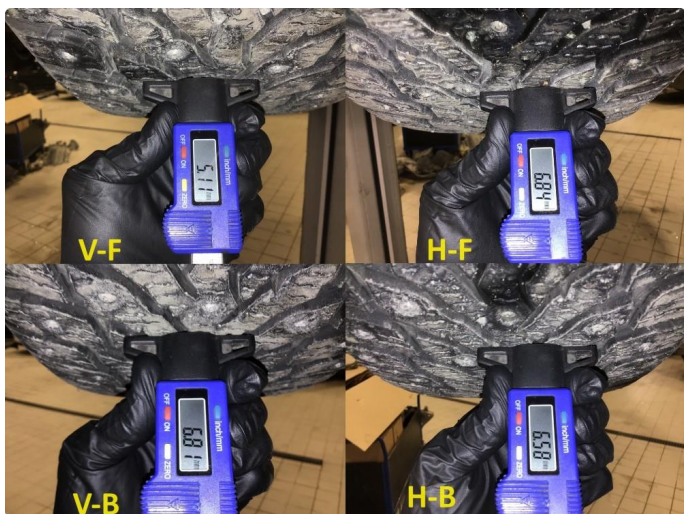
1.5 Mønsterdybde vinterdekk målt ved takst 15.11.23, 48.332km.

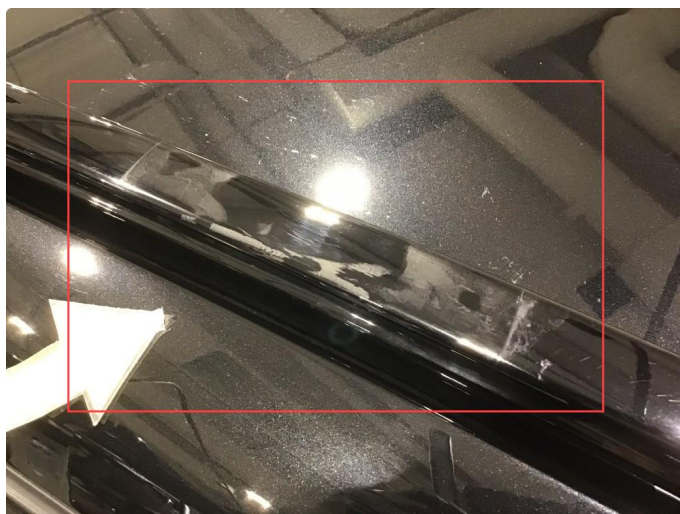
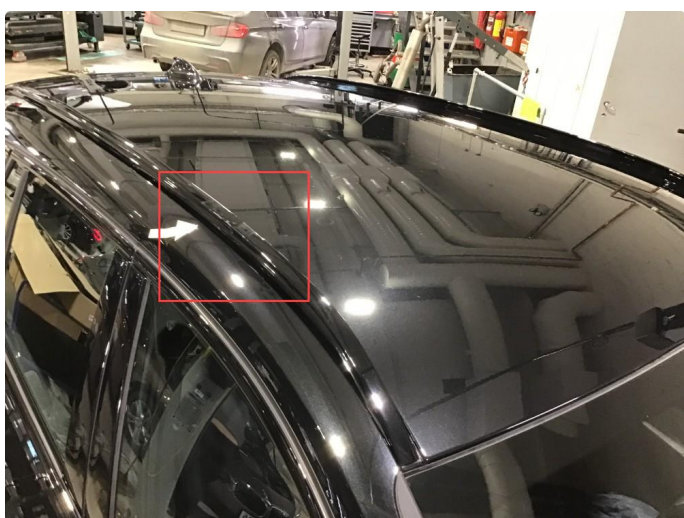
1.6 Noen merker etter takstativ eller lignende, normal bruksslitasje.

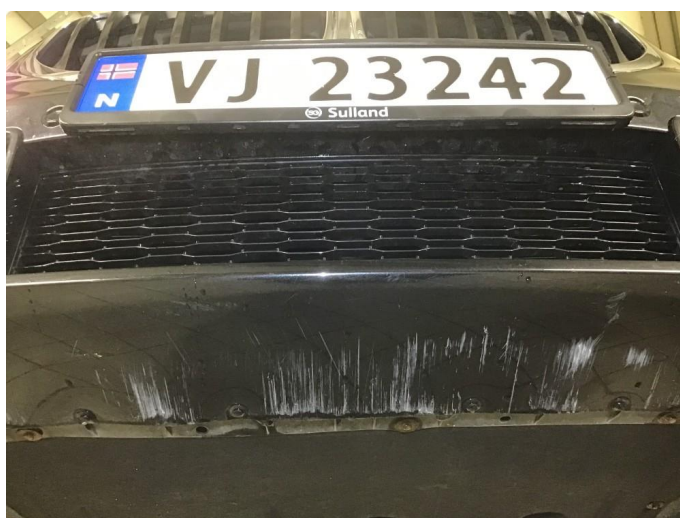
1.7 Noen skrubbermerker underkant fremfanger, regnes som normal bruksslitasje.

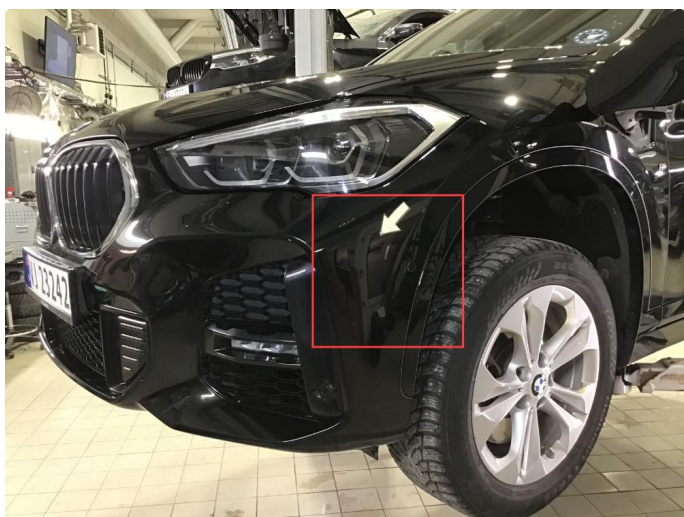
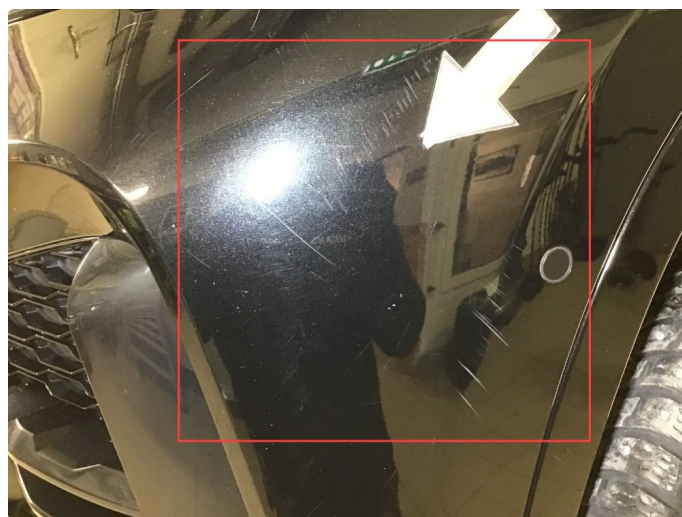
1.8 Noen riper v-framskjerm, poleres.
