**BMW I I3 2WD**
**TESTDATO: 21.11.2025**
**KODE: 1879738**

**EK15721**

NBF Tilstandsrapport er utarbeidet av Norges Bilbransjeforbund og Forbrukerrådet.

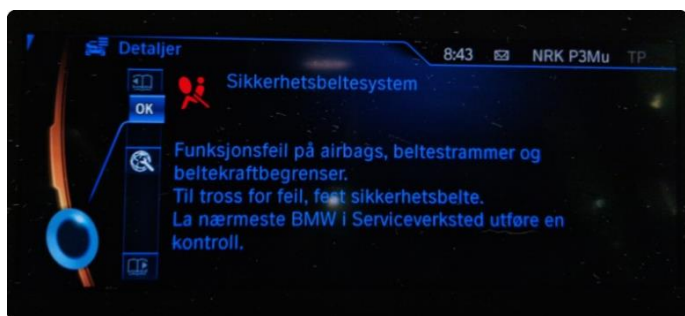
| 17/10/2025 08:46:22 | | | | | |
|---|---|---|---|---|---|
| 930B44 | ACSM: Internal control unit fault | -1 km / 0 mls | yes | | |

1.1 Airbaglampe lyser i bil. Feillagring ACSM / Crash Safety Modul.

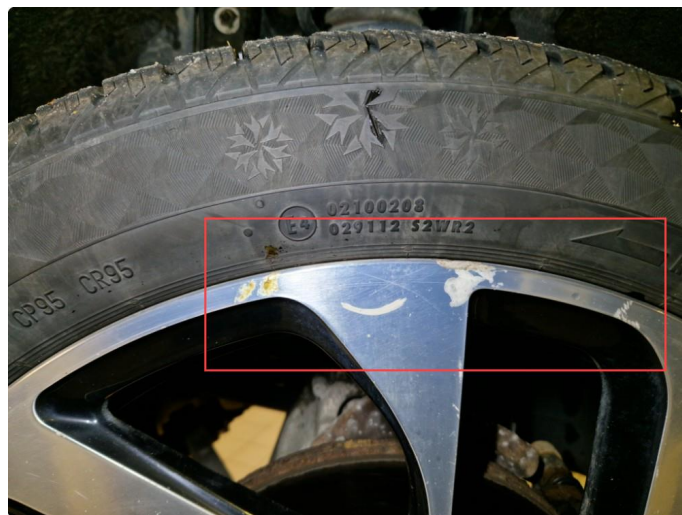
2.3 Noe sår / små skader alle vinterfelger ( Normal bruksslitasje )

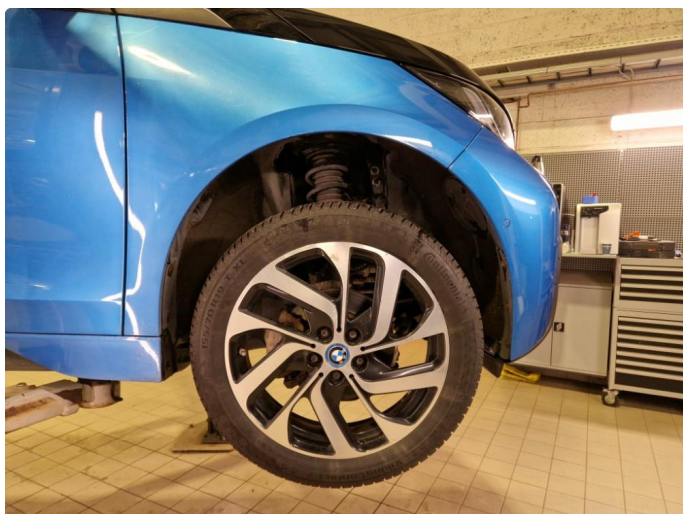
2.3 Noe sår / små skader alle vinterfelger ( Normal bruksslitasje )

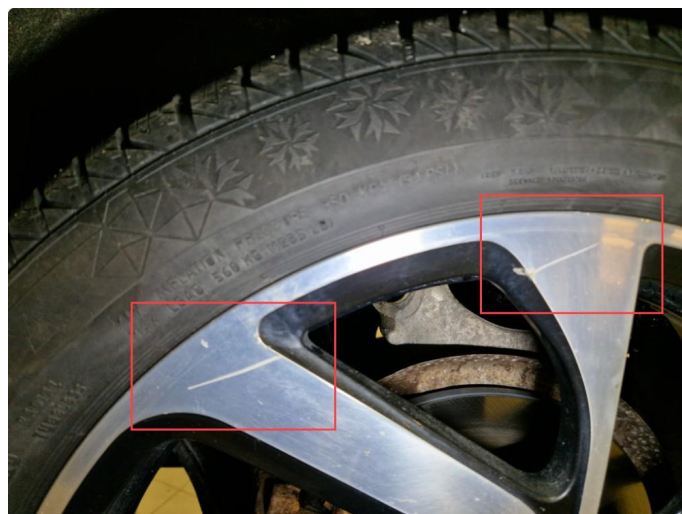
2.3 Noe sår / små skader alle vinterfelger ( Normal bruksslitasje )

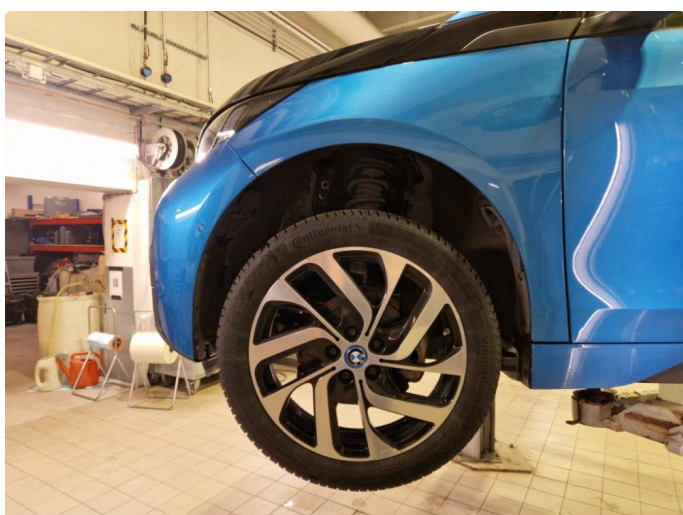
2.3 Noe sår / små skader alle vinterfelger ( Normal bruksslitasje )

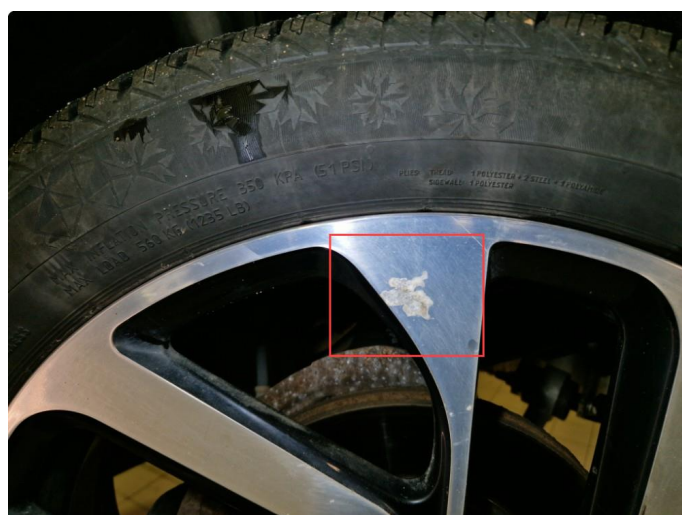
2.3 Noe sår / små skader alle vinterfelger ( Normal bruksslitasje )

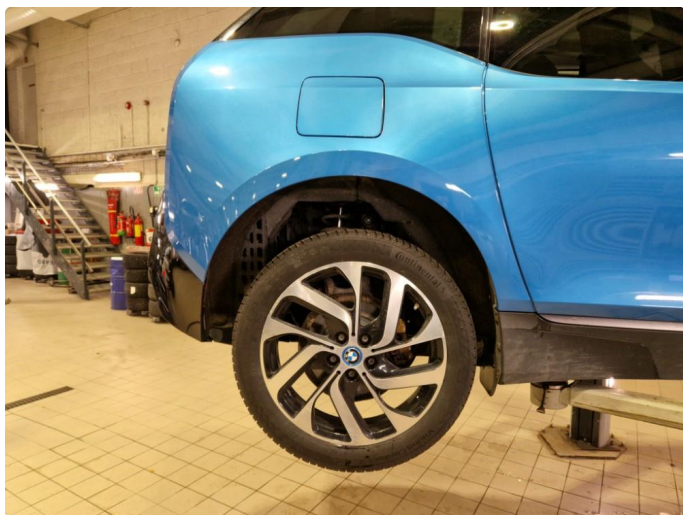
2.3 Noe sår / små skader alle vinterfelger ( Normal bruksslitasje )

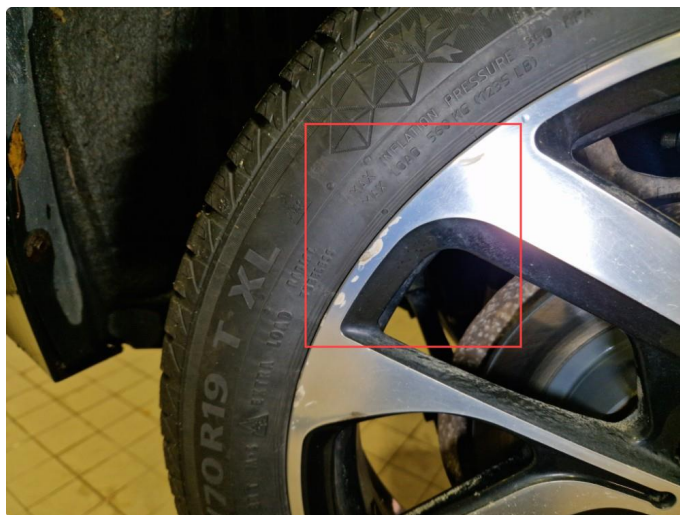
2.3 Noe sår / små skader alle vinterfelger ( Normal bruksslitasje )

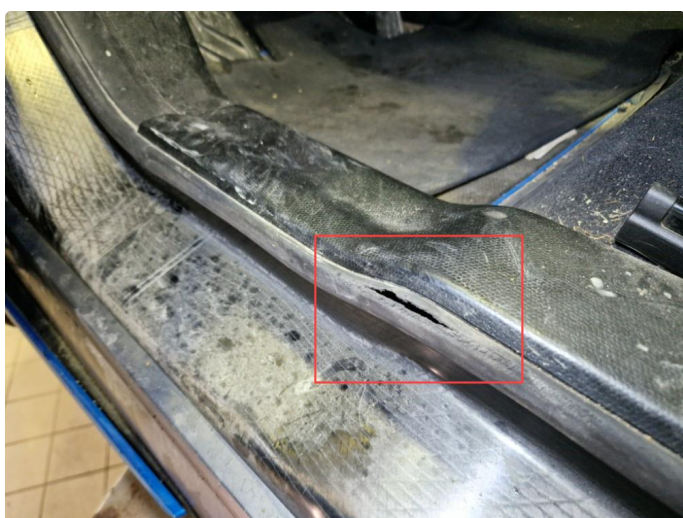
2.6 Skadet dørkarmlist v-side.

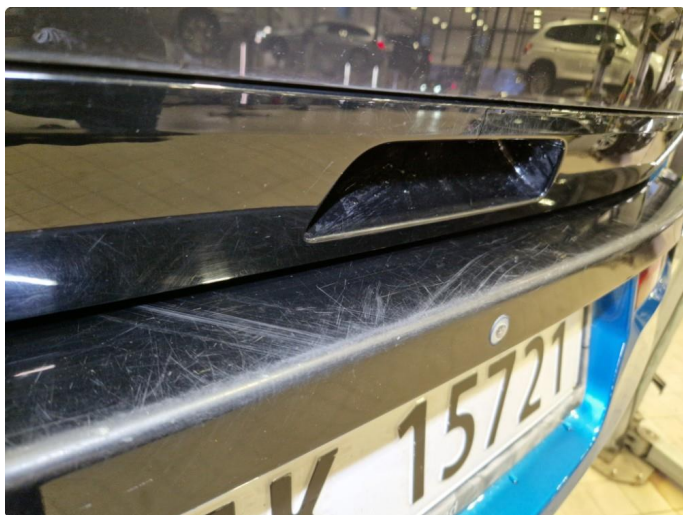
2.7 Ripe(r)

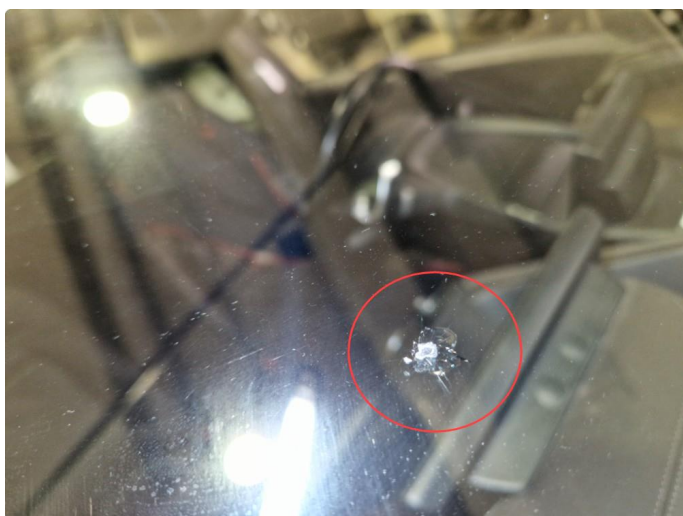
2.8 Steinsprut frontrute , er reparert tidligere.

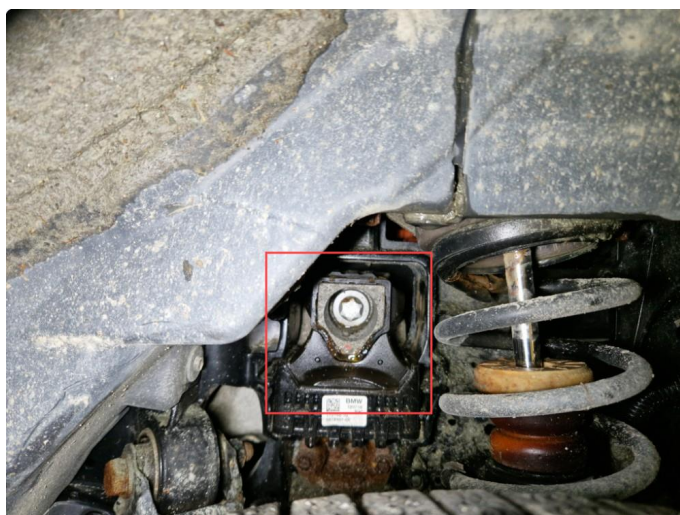
3.1 Defekt motorfeste v-bak , sluppet i vulking.

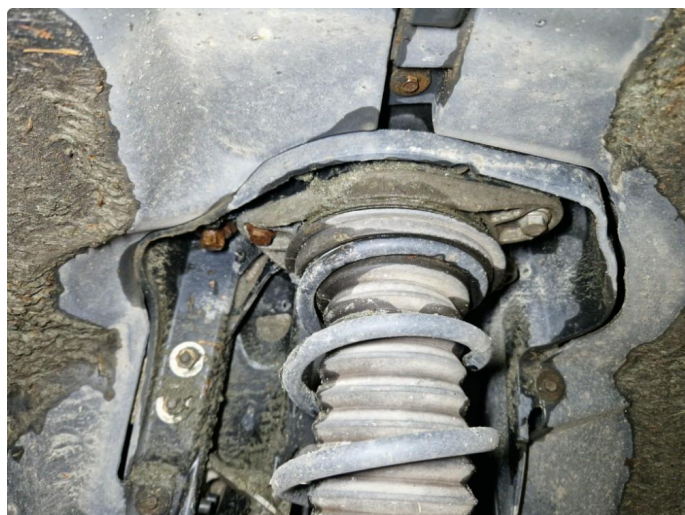
4.1 Fjærbeinslager slitt/defekt

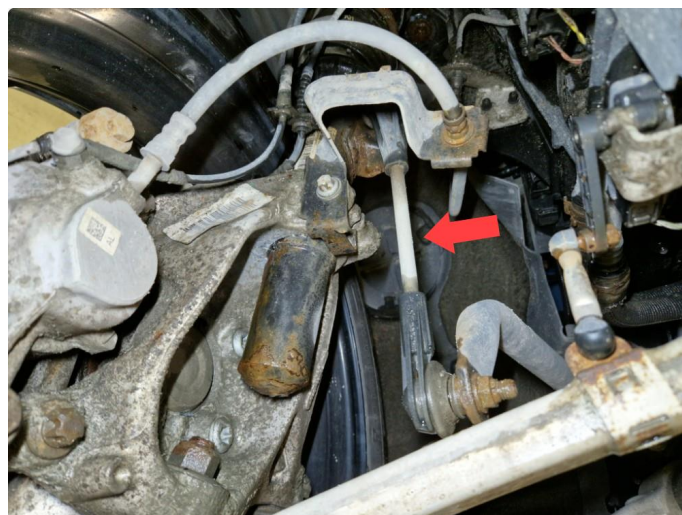
4.1 Fjærbeinslager slitt/defekt

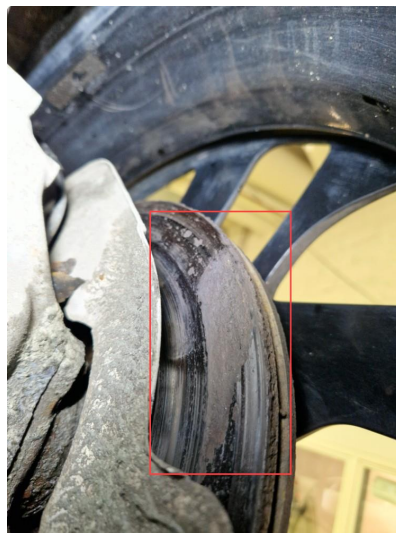
5.1 Rust bremseskiver fram , flak av bremseskive har løsnet . Bremseklosser målt til 4mm.

| | VENSTRE FORAN | HØYRE FORAN | VENSTRE BAK | HØYRE BAK |
|---|---|---|---|---|
| BREMSEKLOSSER (MM) | 4 | 4 | 10 | 10 |

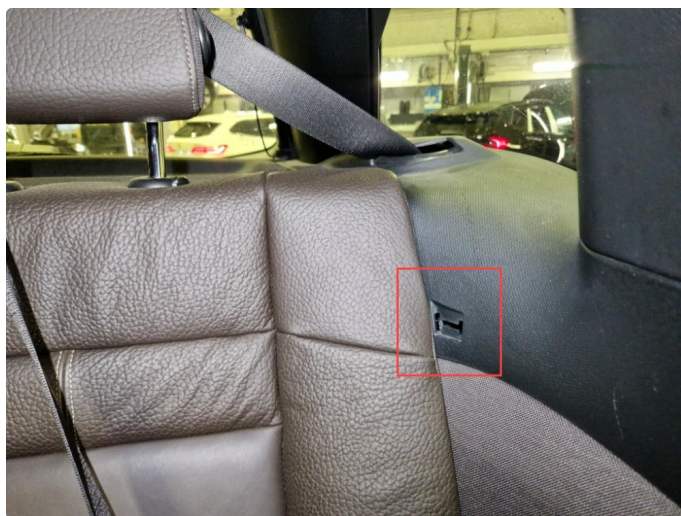
6.1 Mangler seleguide v-bak.
