BMW 530D XDRIVE 265 HK AUTOMAT 4WD

TESTDATO: 08.07.2025

CHASSISNR: WBAJD1100HG877939

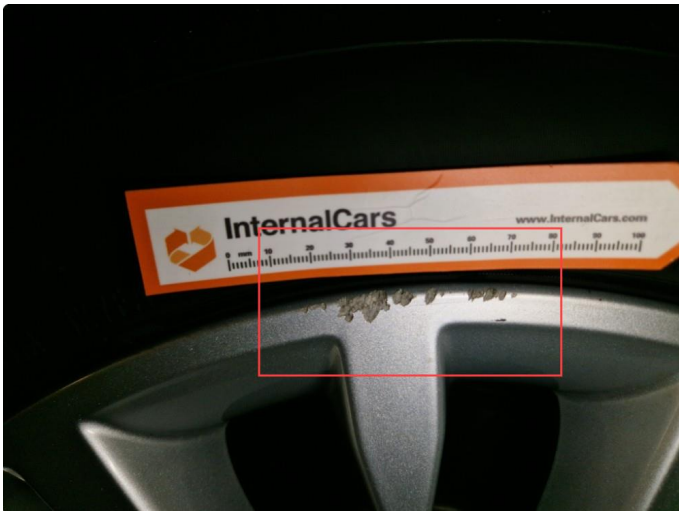
| Punkt | Beskrivelse | Plassering |
|---|---|---|
| 1.1 Dekk/Felger | Noe bruksmerker på 2 sommerfelger. | venstre - høyre - foran |

1.1 Noe bruksmerker på 2 sommerfelger.

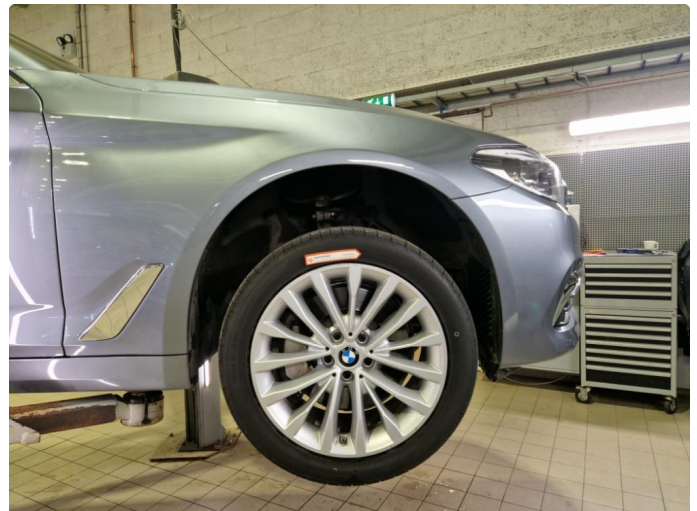
1.1 Noe bruksmerker på 2 sommerfelger.

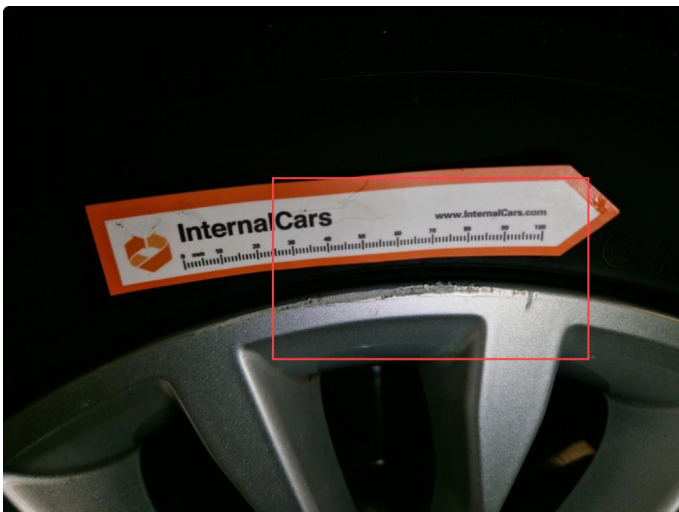
1.1 Noe bruksmerker på 2 sommerfelger.

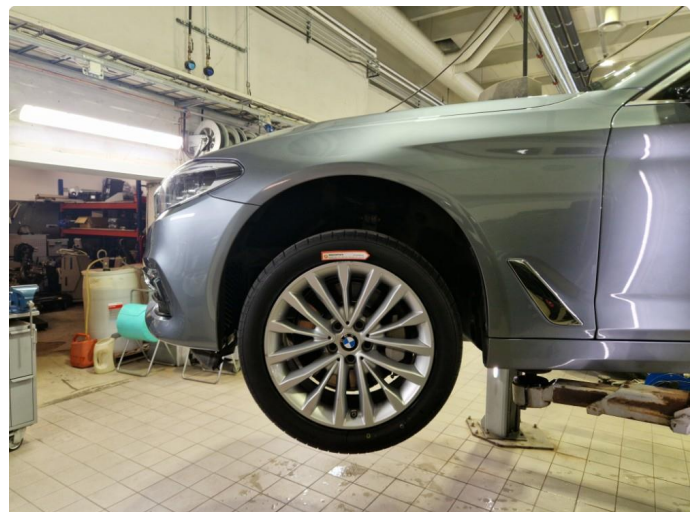
1.1 Noe bruksmerker på 2 sommerfelger.

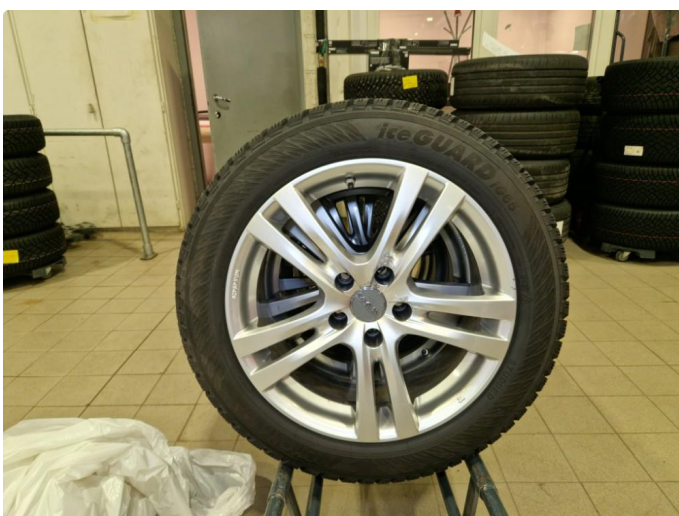
| Punkt | Beskrivelse | Plassering |
|---|---|---|
| 1.2 Dekk/Felger | Korrosjon på vinterfelger. | alle |

1.2 Korrosjon på vinterfelger.

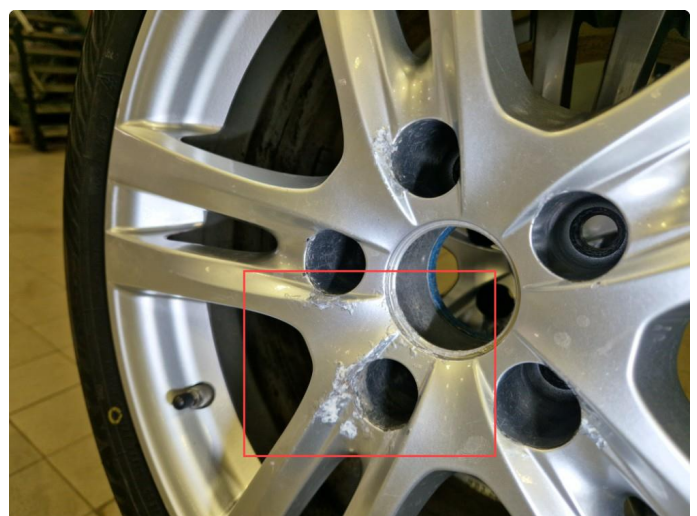
1.2 Korrosjon på vinterfelger.

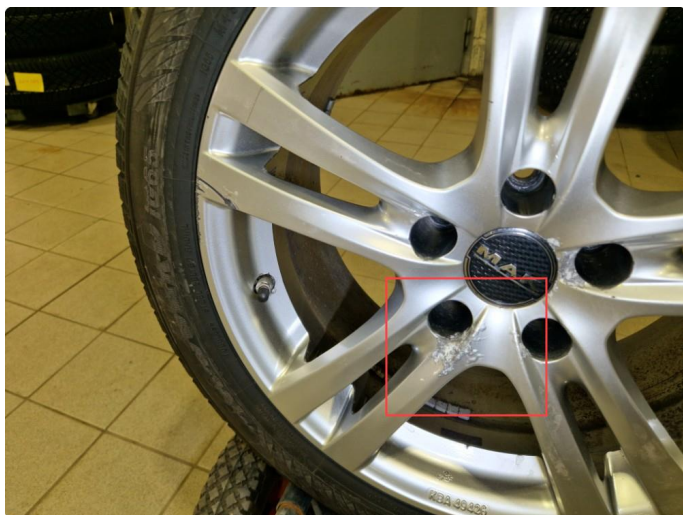
1.2 Korrosjon på vinterfelger.

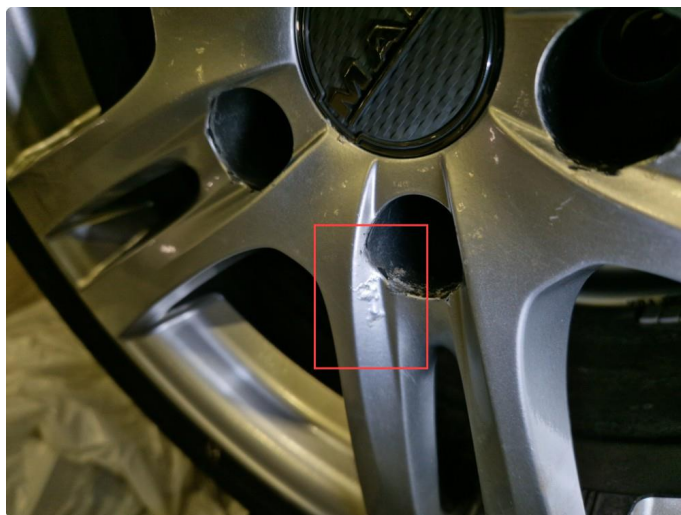
1.2 Korrosjon på vinterfelger.

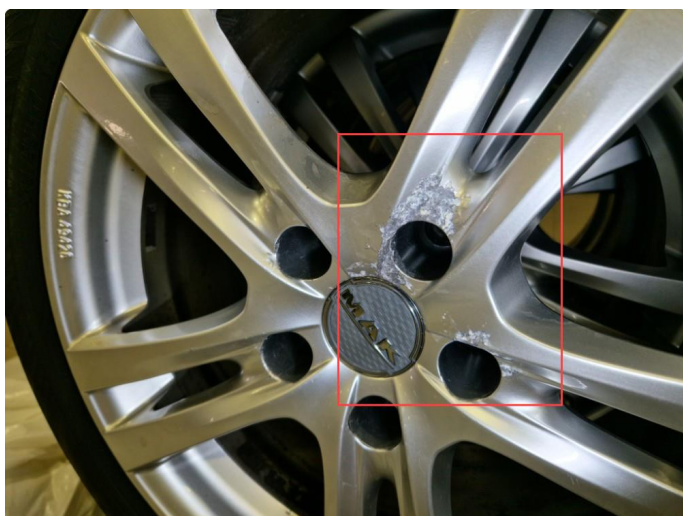
1.2 Korrosjon på vinterfelger.

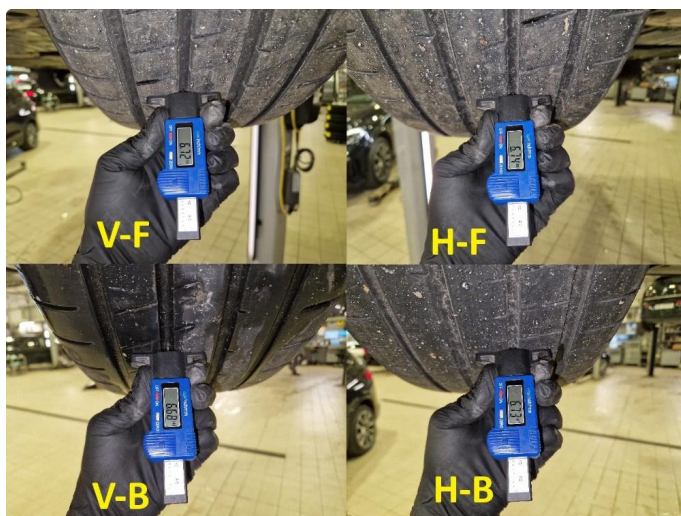
1.3 Mønsterdybde sommerdekk målt ved takst 03.07.2025, 126.959km.

| | VENSTRE FORAN | HØYRE FORAN | VENSTRE BAK | HØYRE BAK |
|---|---|---|---|---|
| MØNSTERDYBDE SOMMERDEKK (MM) | 6,7 | 6,7 | 6,7 | 6,7 |

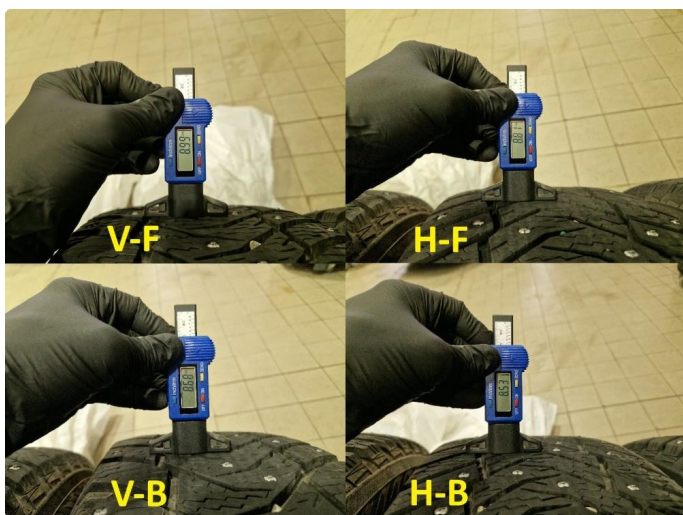
1.4 Mønsterdybde vinterdekk målt ved takst 03.07.2025, 126.959km.

| | VENSTRE FORAN | HØYRE FORAN | VENSTRE BAK | HØYRE BAK |
|---|---|---|---|---|
| MØNSTERDYBDE VINTERDEKK (MM) | 9 | 8,8 | 8,7 | 8,5 |

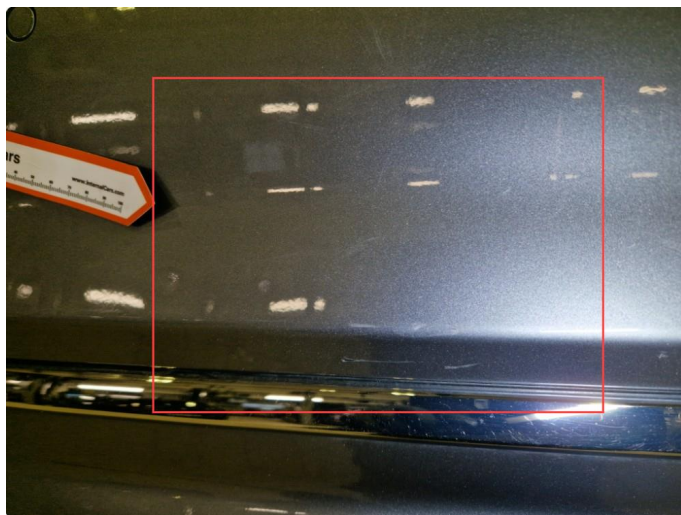
| Punkt | Beskrivelse | Plassering |
|---|---|---|
| 1.5 Støtfanger | Noe riper og merker på bakfanger. | bak |

1.5 Noe riper og merker på bakfanger.

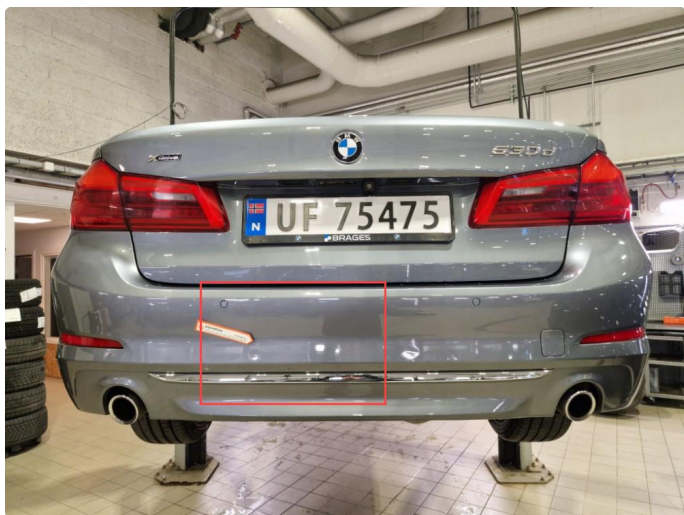
1.5 Noe riper og merker på bakfanger.
