VOLKSWAGEN TIGUAN 150 HK AUTOMAT 4WD
TESTDATO: 03.10.2024
KODE: 1524368

VX42553	113 730 KM	07.09.2016 Førstegang registrert	Diesel
----------------	-------------------	--	---------------

NBF Tilstandsrapport er utarbeidet av Norges Bilbransjeforbund og Forbrukerrådet.

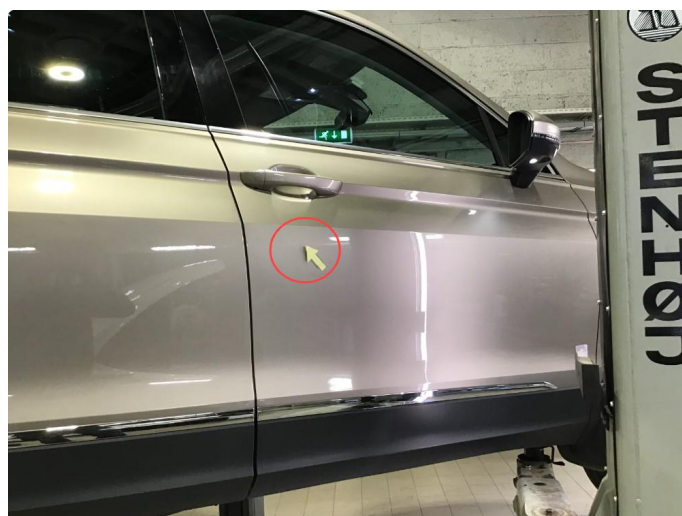
1.2 Liten p-bulk h-fremdør.

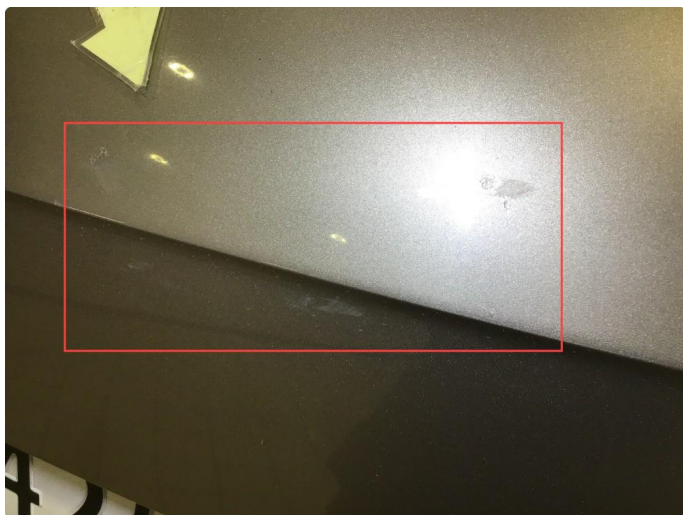
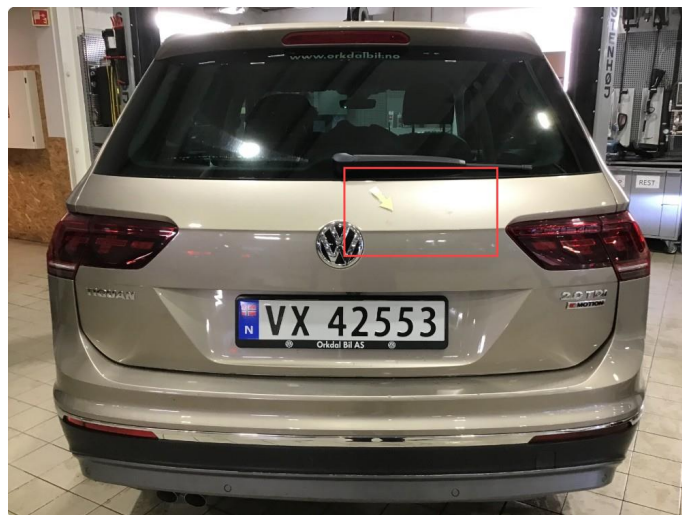
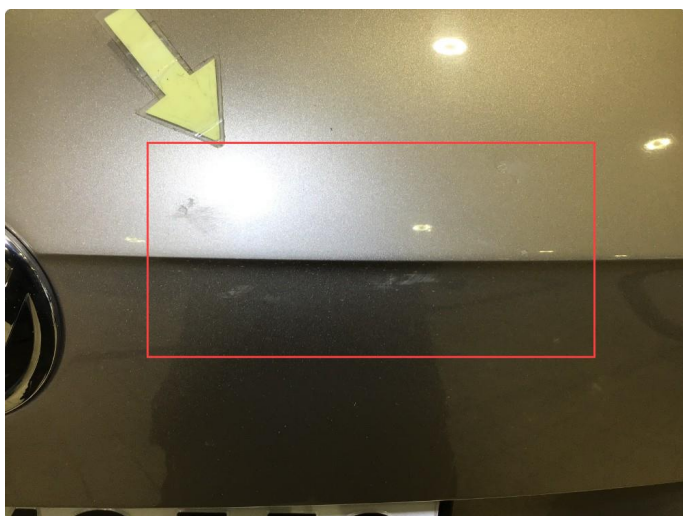
1.3 Noe sår øvre del bakluke , er flekket tidligere.

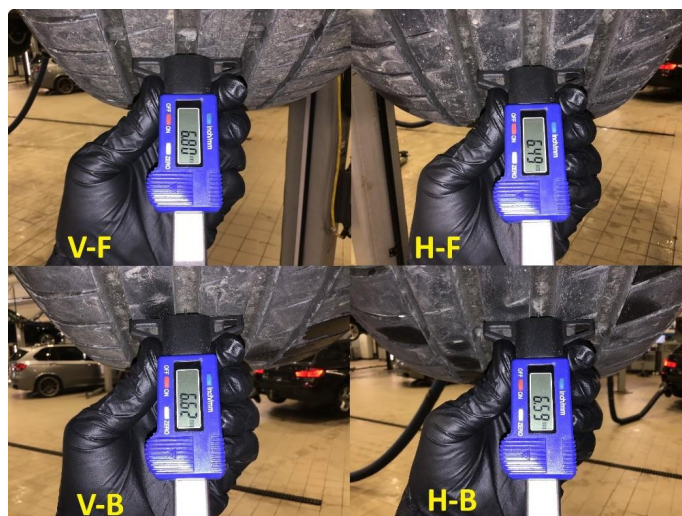
1.4 Mønsterdybde sommerdekk målt ved takst 17.09.2024, 113.730km.

VENSTRE FORAN	HØYRE FORAN	VENSTRE BAK	HØYRE BAK
MØNSTERDYBDE SOMMERDEKK (MM)	6,8	6,5	6,6	6,6
MØNSTERDYBDE VINTERDEKK (MM)	7,7	7,5	6	5,5
BREMSEKLOSSER (MM)	6	6	8	8

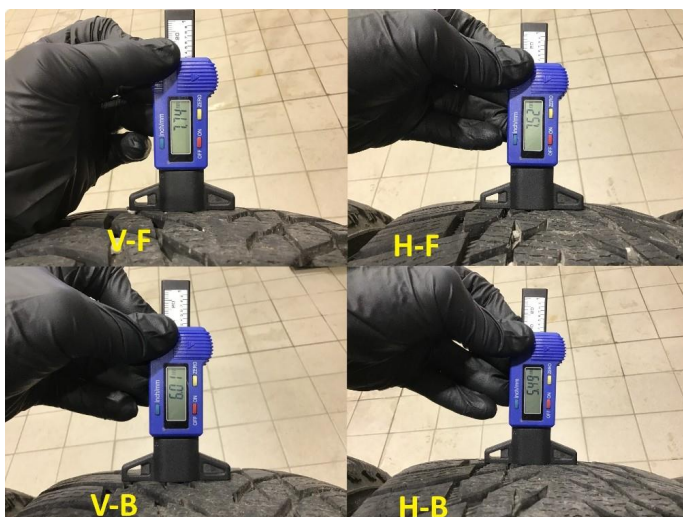
1.5 Mønsterdybde vinterdekk målt ved takst 17.09.2024, 113.730km.

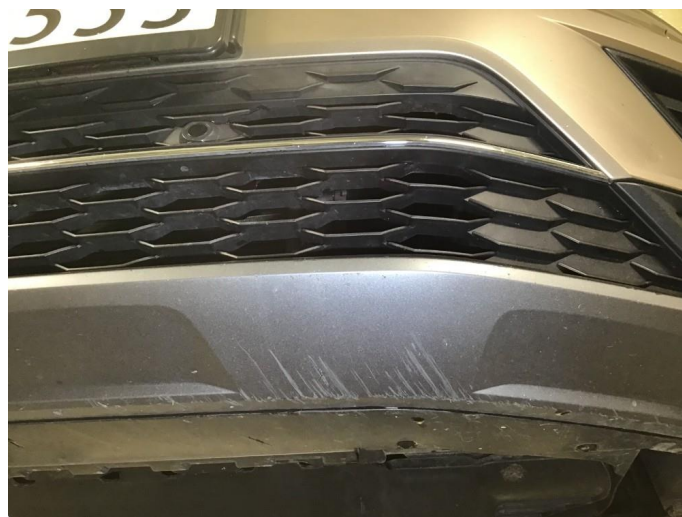
1.6 Noe skrubbermerker underkant fremfanger, regnes som normal bruksslitasje.

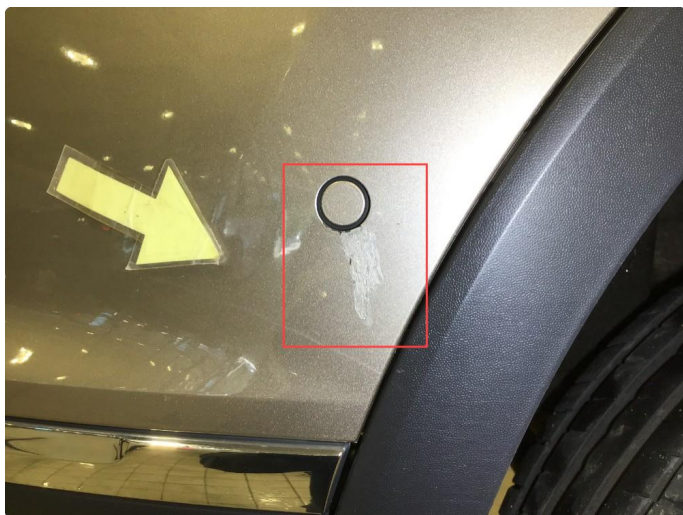
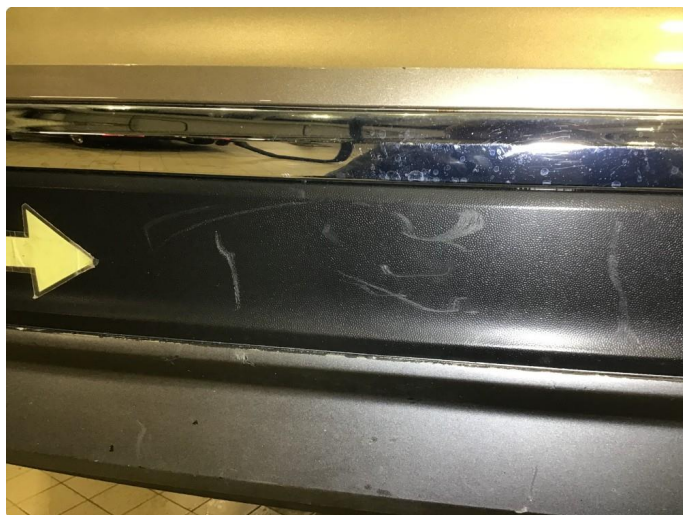
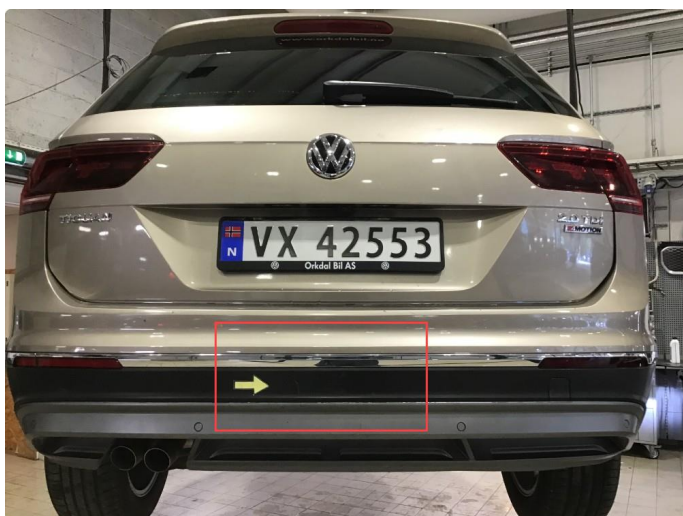
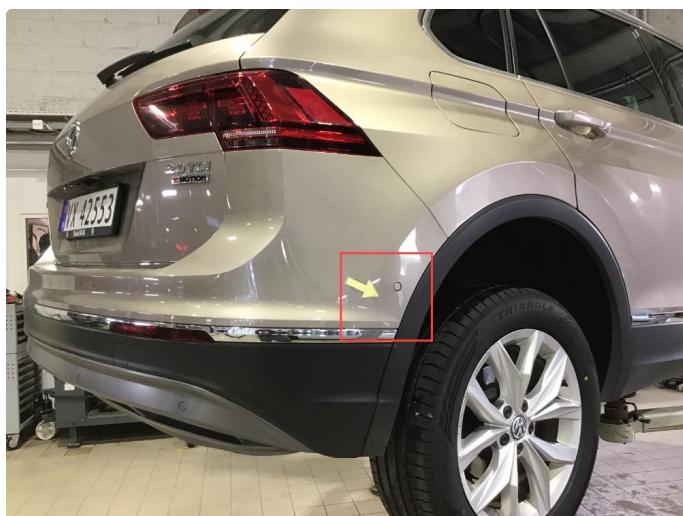
1.7 Noe riper / sår bakfanger , er flekket tidligere.

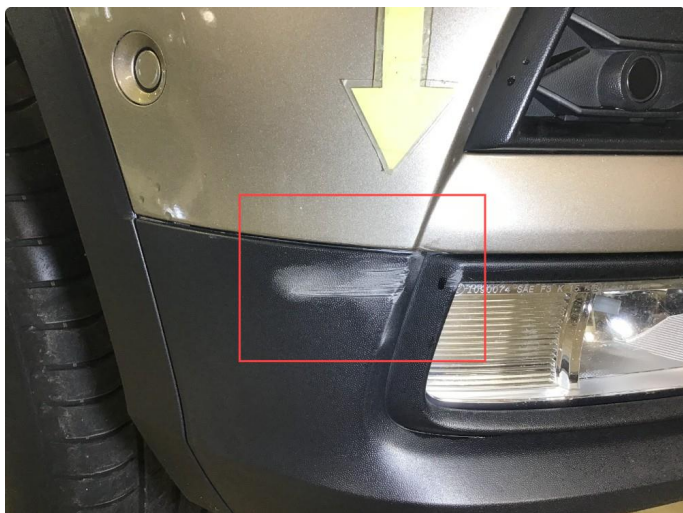
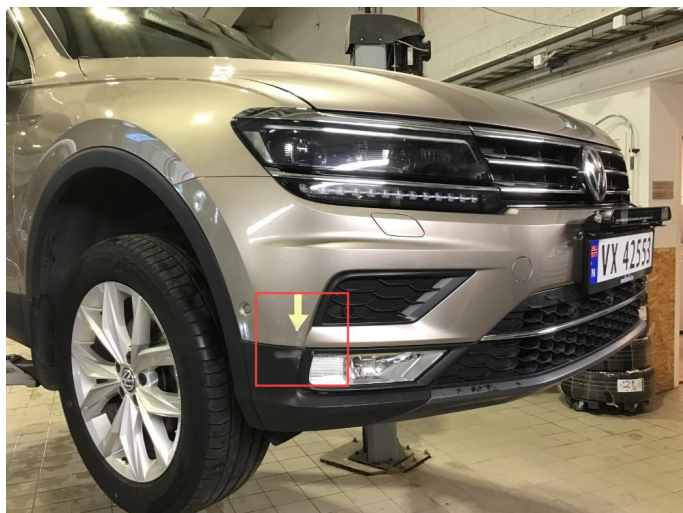
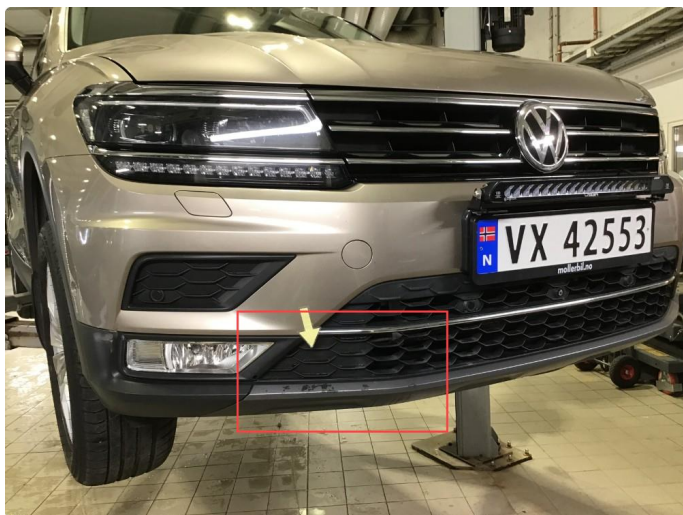
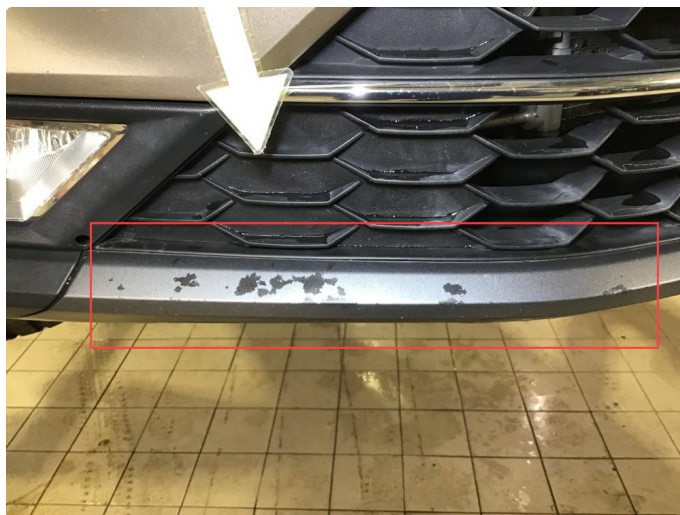
1.8 Noe bruksmerker på fremfanger, nedre del h-side.

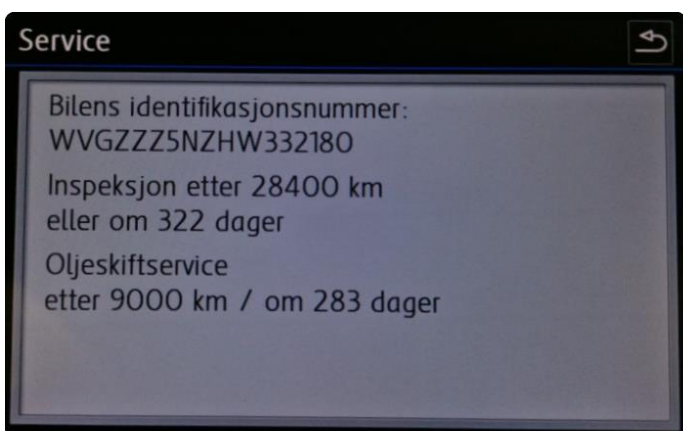
2.1 Neste service om 283 dager /9.000km regnet fra takstdato 17.09.2024.
