KIA STINGER 200 HK AUTOMAT 4WD
TESTDATO: 30.10.2024
KODE: 1552836

VT19936

NBF Tilstandsrapport er utarbeidet av Norges Bilbransjeforbund og Forbrukerrådet.

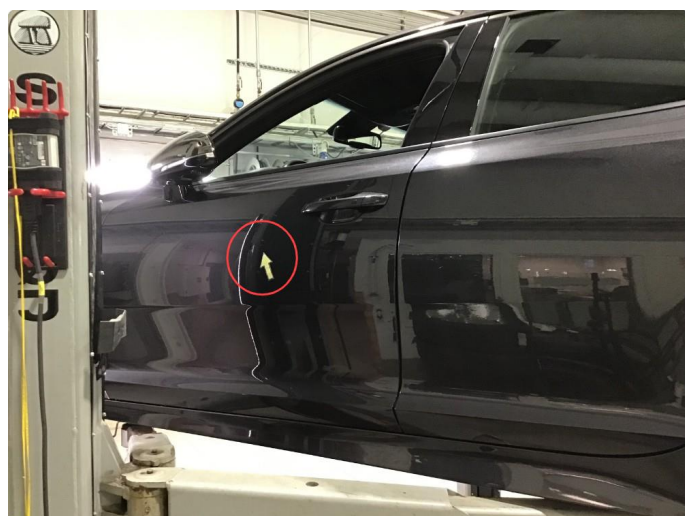
1.2 Liten p-bulk v- framdør.

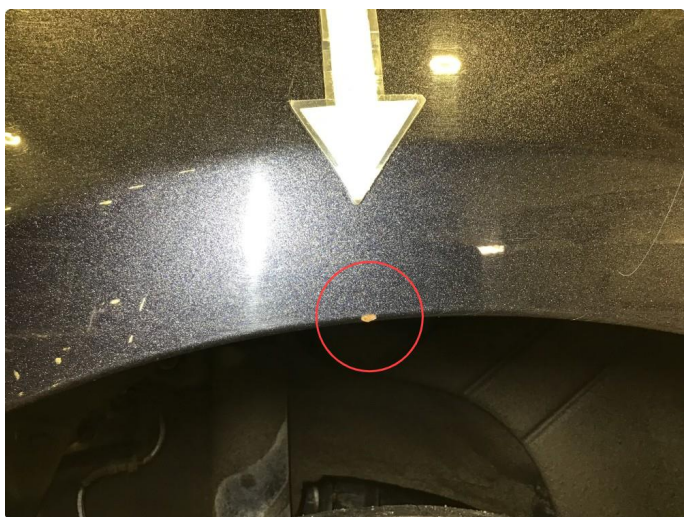
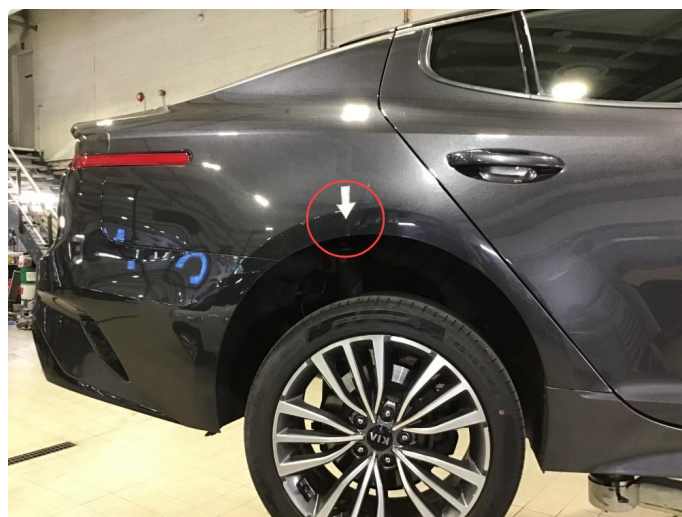
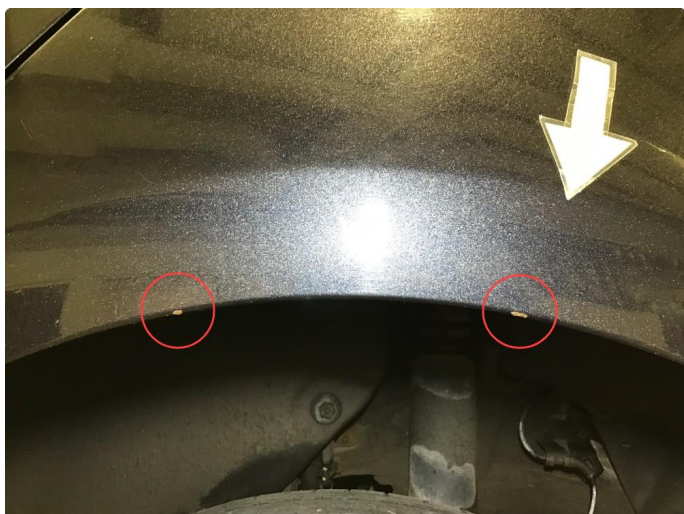
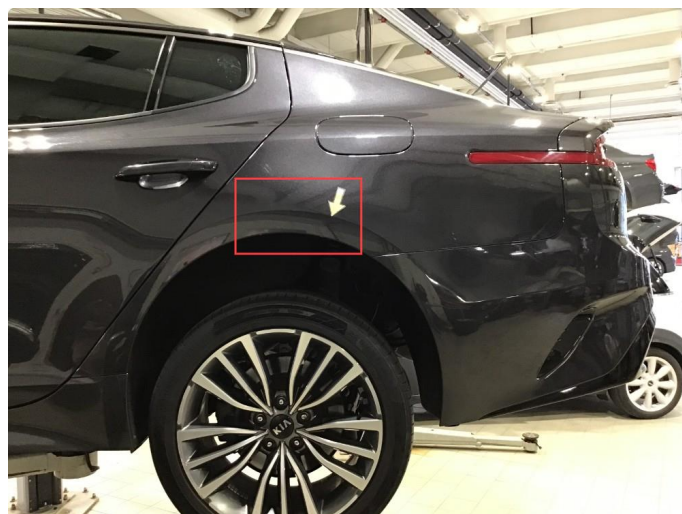
1.3 2 Stk steinsprut hjulbue vbak og 1 stk steinsprut hjulbue h-bak.

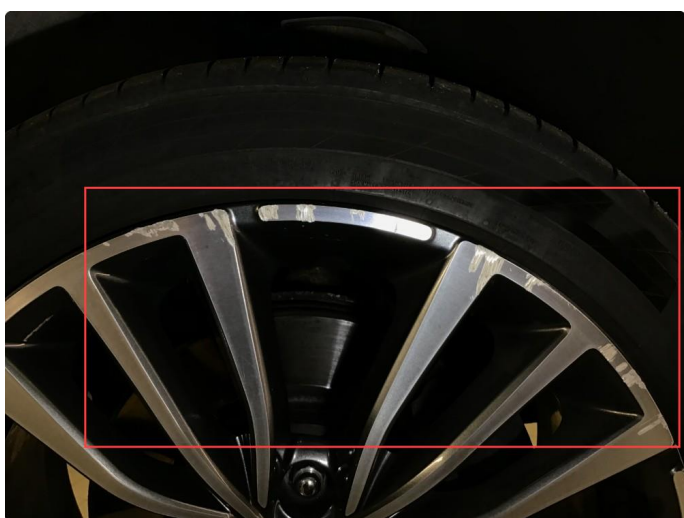
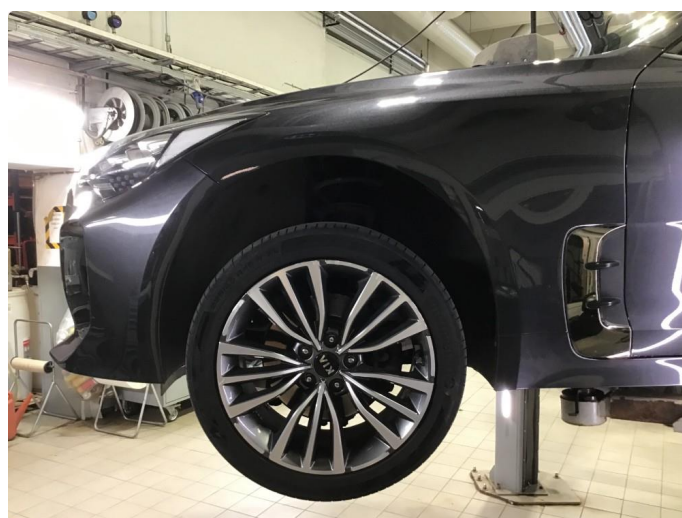
1.4 Bruksmerker på 1 sommerfelg.

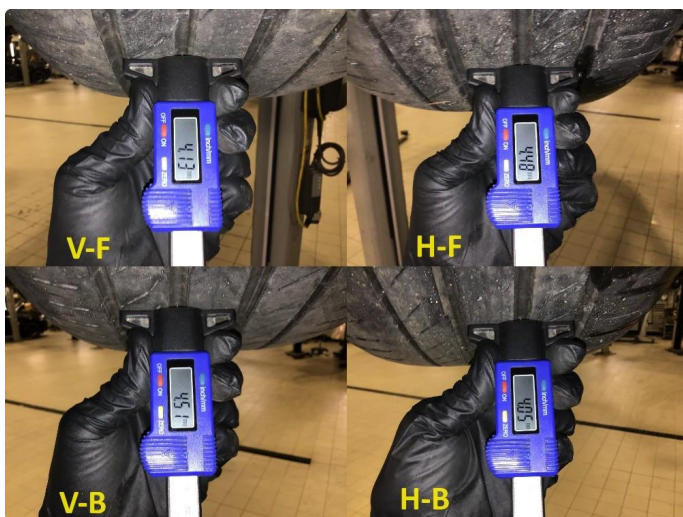
1.5 Mønsterdybde sommerdekk målt ved takst 16.07.2024, 51.691km. Nye dekk påsatt etter takst.
