**FORD TRANSIT CUSTOM 185 HK AUTOMAT 2WD**
**TESTDATO: 10.02.2025**
**KODE: 1635190**

<b>BU14421</b>	<b>61 657 KM</b>	<b>28.02.2020</b> Førstegang registrert	<b>Diesel</b>
----------------	------------------	--------------------------------------------	---------------

NBF Tilstandsrapport er utarbeidet av Norges Bilbransjeforbund og Forbrukerrådet.

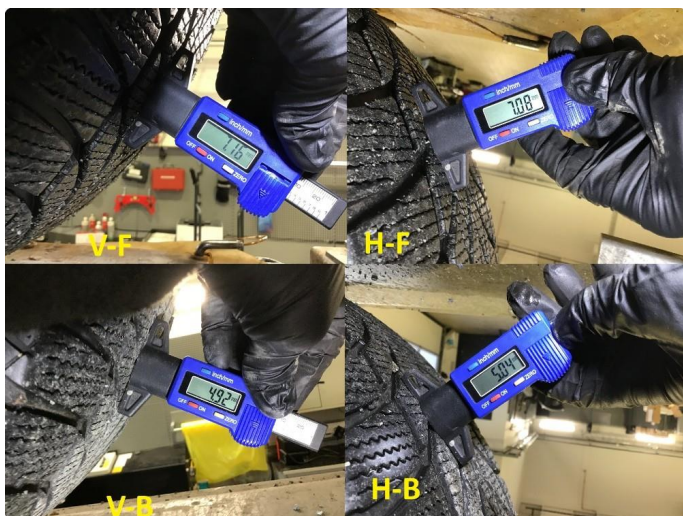
1.4 Mønsterdybde sommerdekk målt ved takst 09.12.2025, 61.657km.

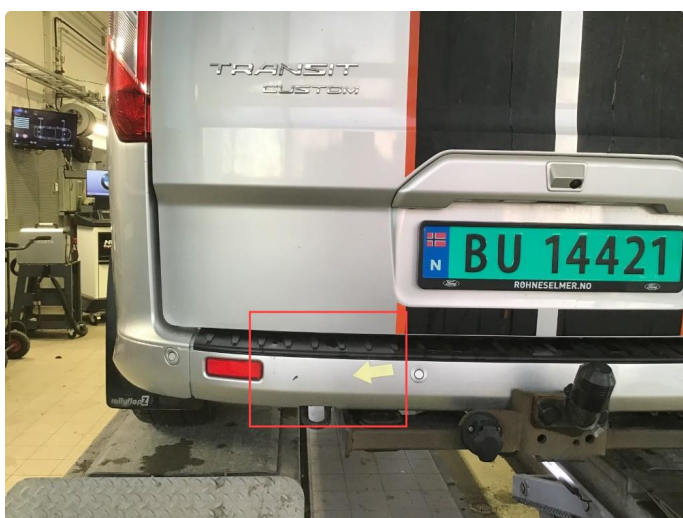
1.6 Noe riper / sår bakfanger ( Poleres / Flekkes )
