MINI COUNTRYMAN COOPER SE ALL4 4WD
TESTDATO: 09.10.2024
KODE: 1529691

DR39030

NBF Tilstandsrapport er utarbeidet av Norges Bilbransjeforbund og Forbrukerrådet.

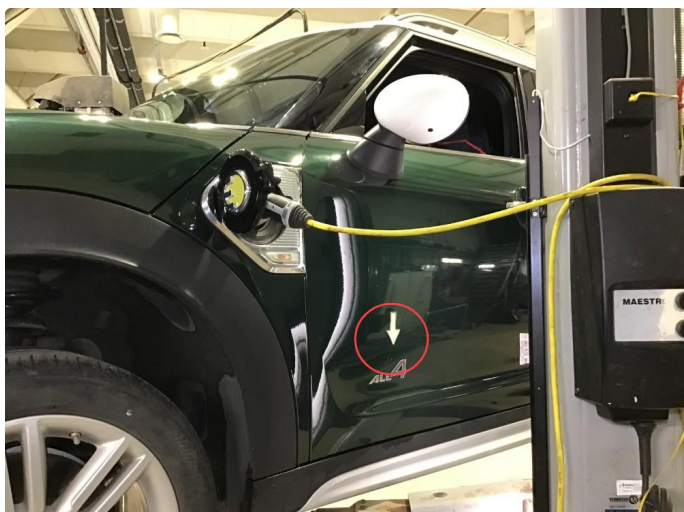
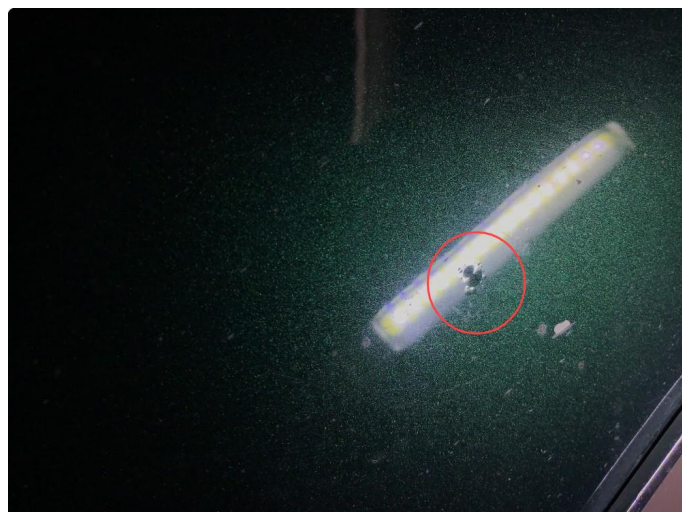
1.1 Liten rustboble v-framdør.

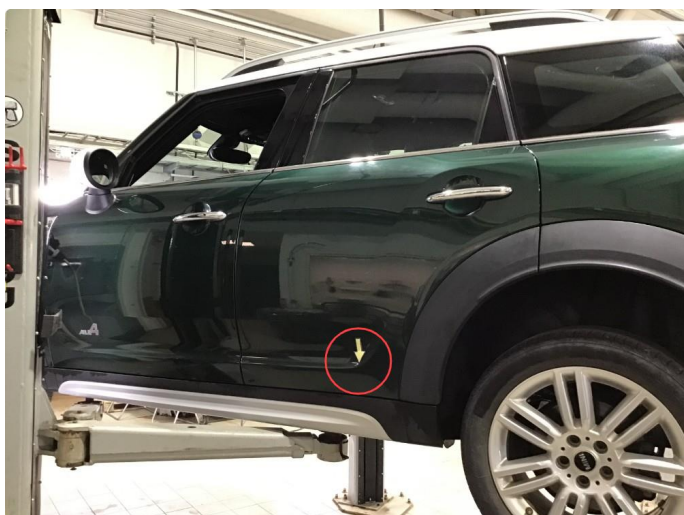
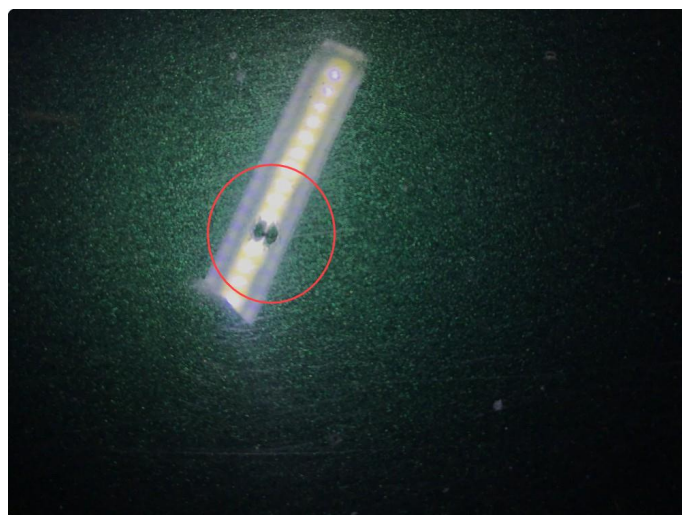
1.2 Liten rustboble v-bakdør.

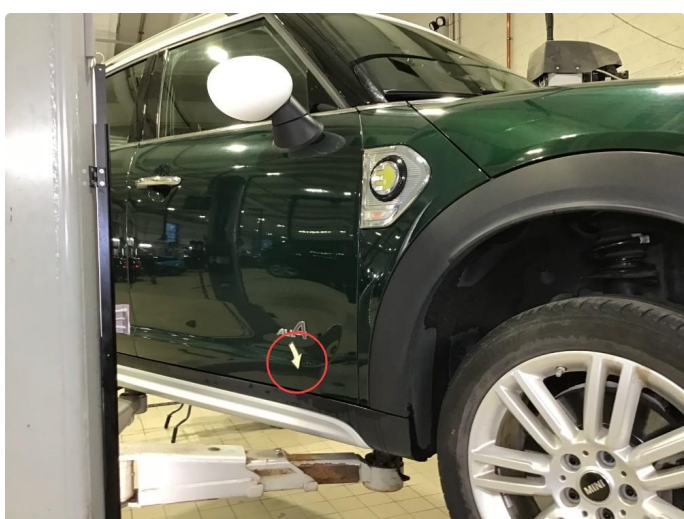
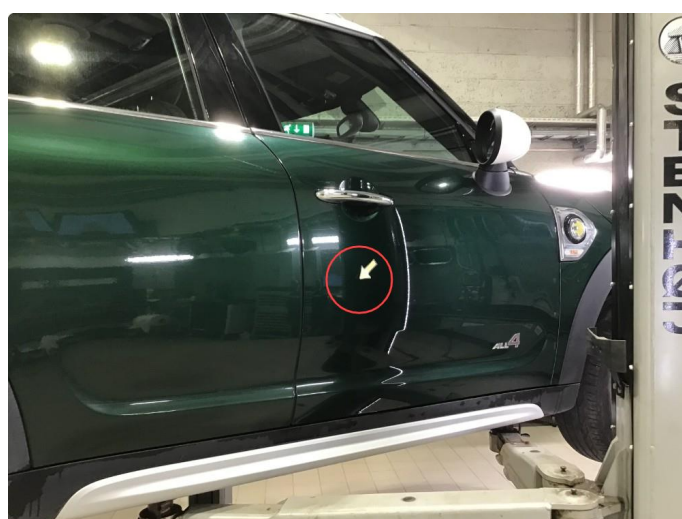
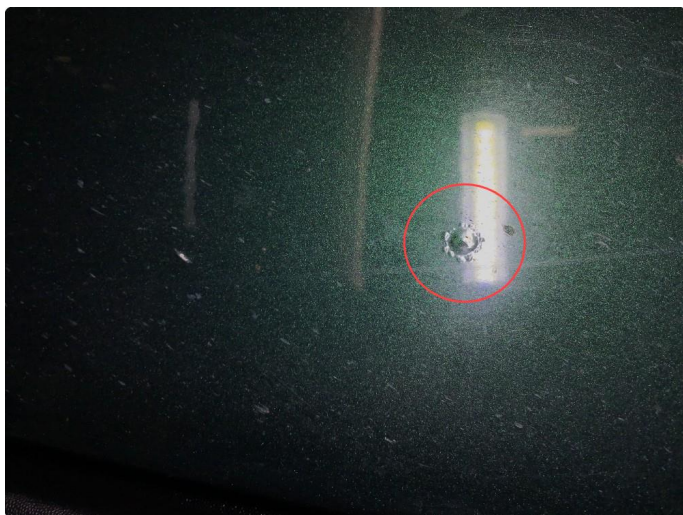
1.3 Liten p-bulk + liten rustboble h-framdør.

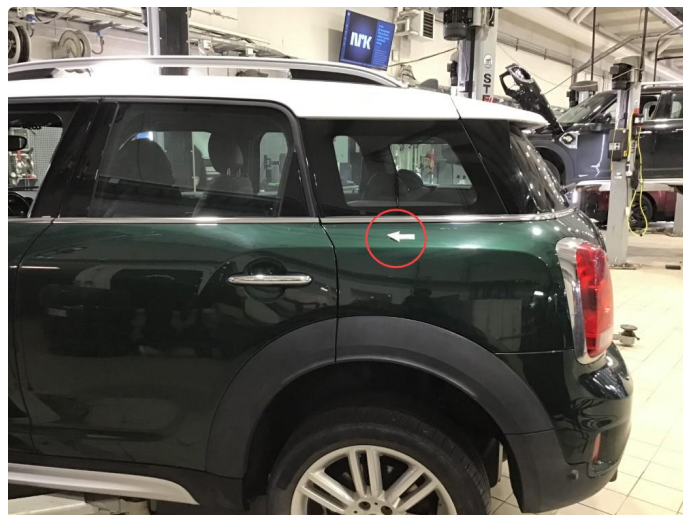
1.4 Liten p-bulk v-bakskjerm.

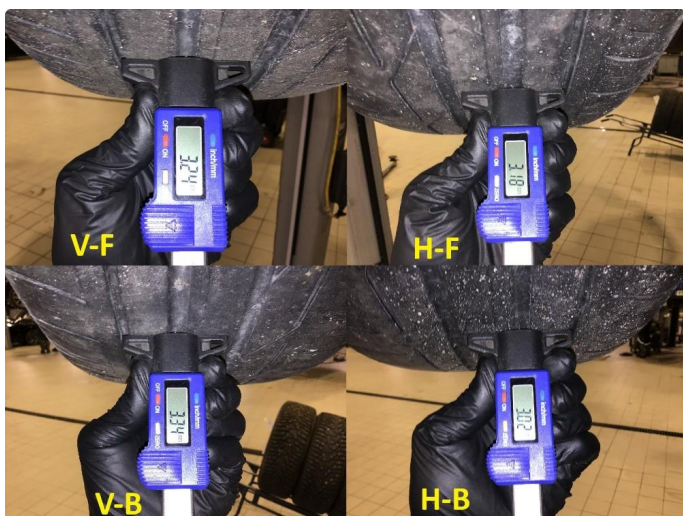
1.5 Mønsterdybde sommerdekk målt ved takst 16.09.2024, 106.124km.

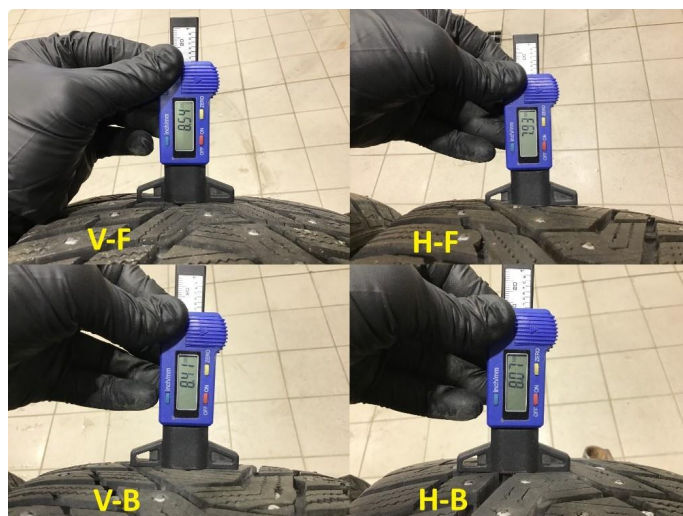
1.6 Mønsterdybde vinterdekk målt ved takst 16.09.2024, 106.124km.

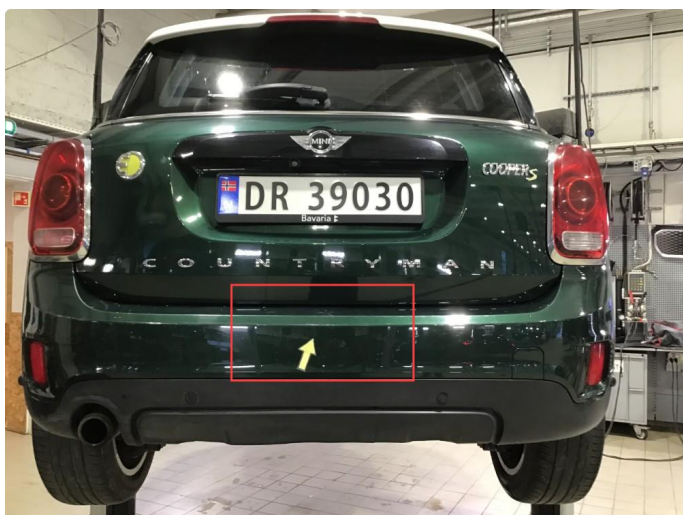
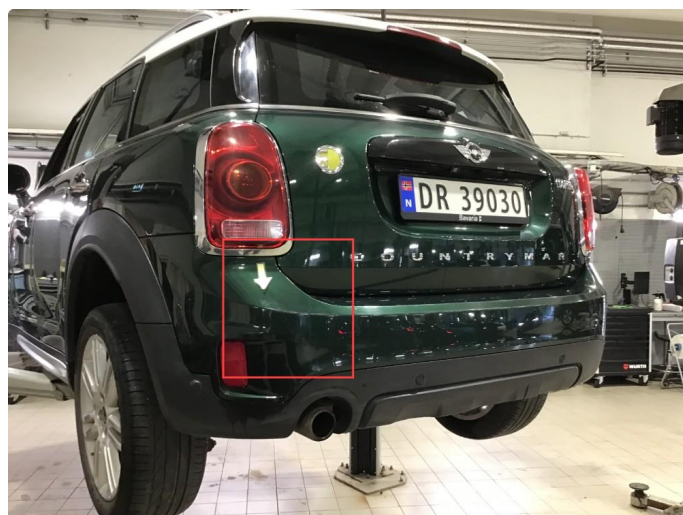
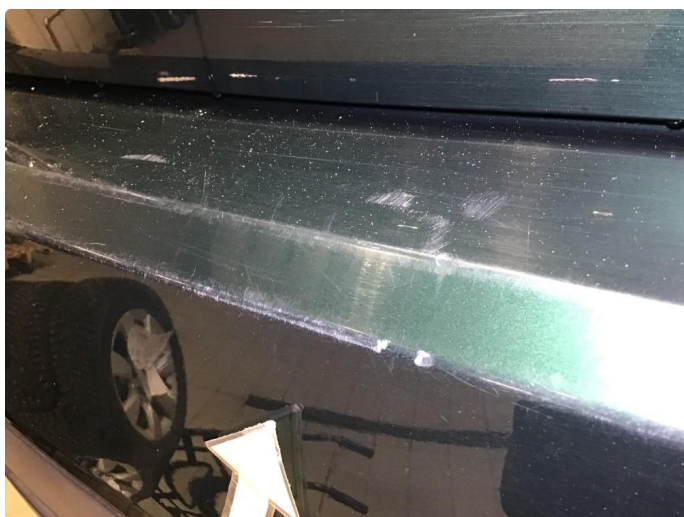
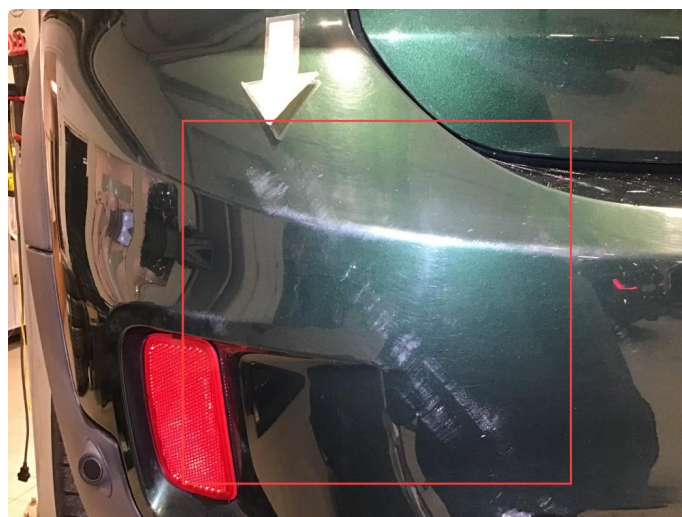
1.7 Ripper / sår bakfanger , v-side + midtre del (Rubbes / Poleres / Flekkes)

1.7 Riper / sår bakfanger , v-side + midtre del
(Rubbes / Poleres / Flekkes)

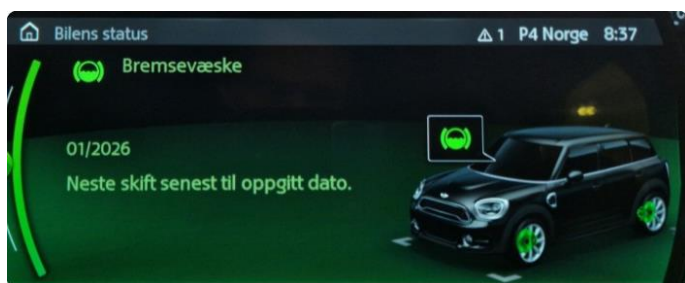
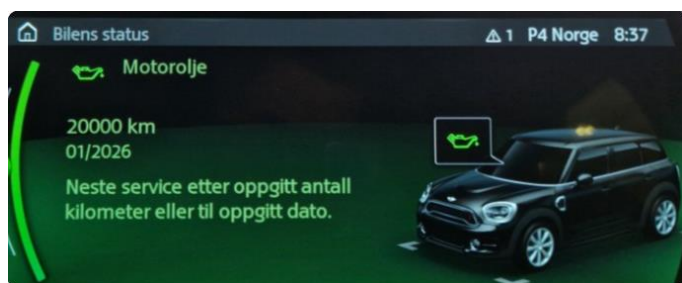
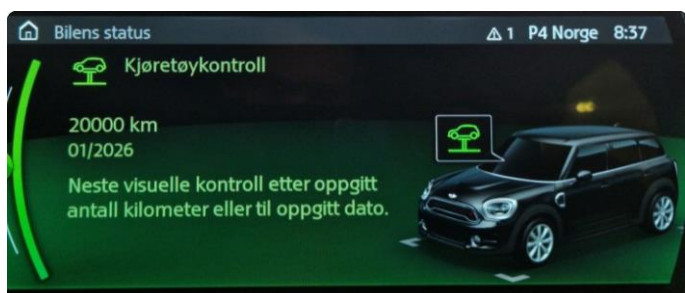
2.1 Neste service 01.2026/20.000km, hva som
først inntreffer.
