VOLVO XC60 163 HK MANUELL 4WD
TESTDATO: 06.03.2025
KODE: 1658665

KJ15091

CHASSISNR: YV1DZ87A4E2545771	BRUKTIMPORT: Ja
KJØRETØY: Personbil	FRIST FOR PKK: 26.11.2026

NBF Tilstandsrapport er utarbeidet av Norges Bilbransjeforbund og Forbrukerrådet.

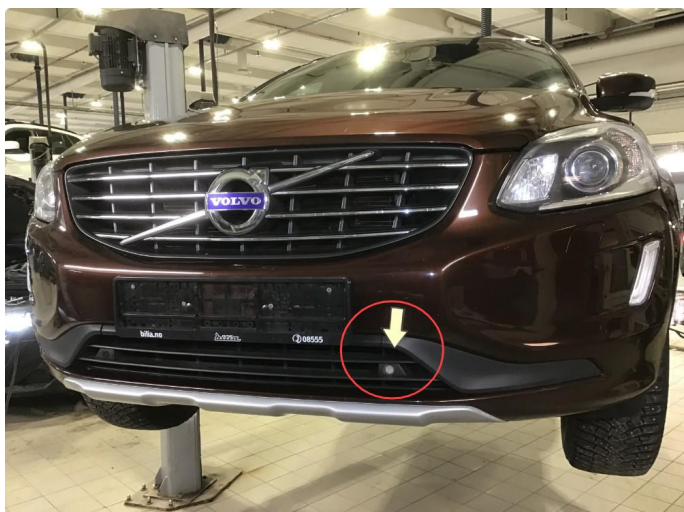
1.1 Funksjonsfeil på avstandsmåler

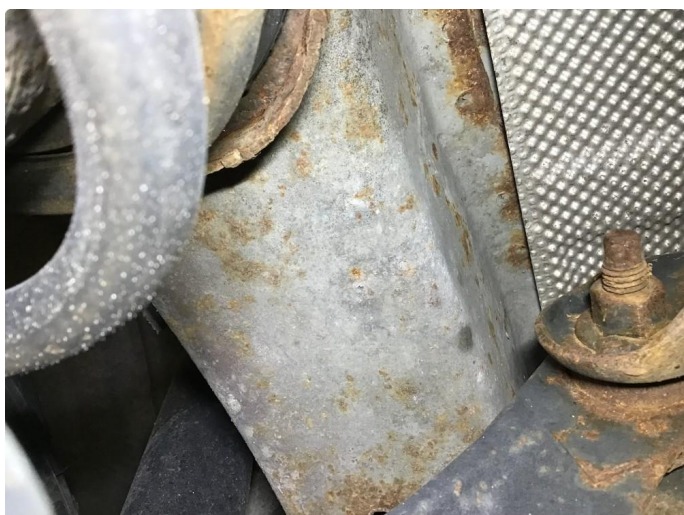
2.1 Rust underside ved bakstilling.

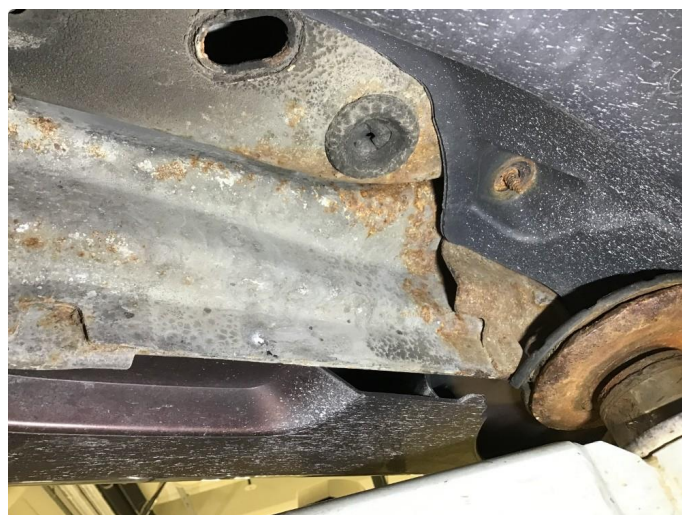
2.1 Rust underside ved bakstilling.

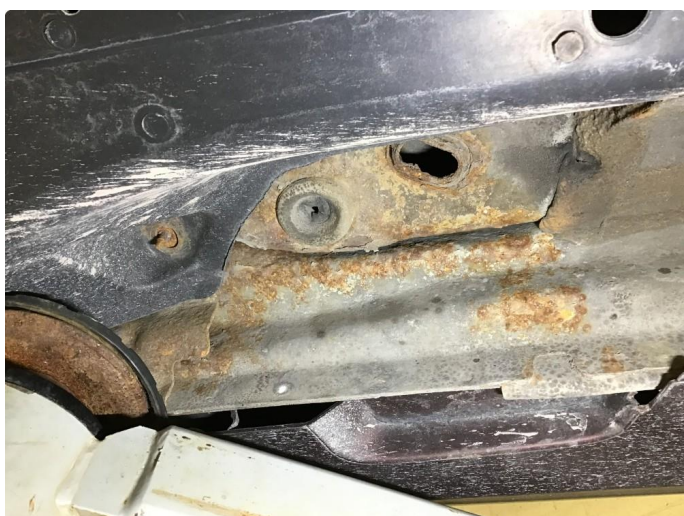
2.1 Rust underside ved bakstilling.

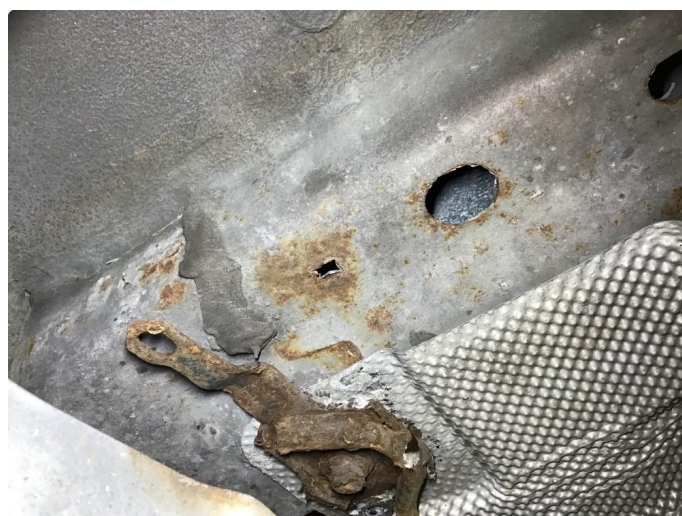
2.1 Rust underside ved bakstilling.

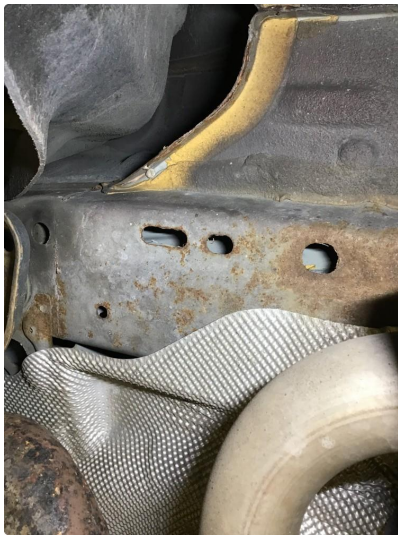
2.1 Rust underside ved bakstilling.

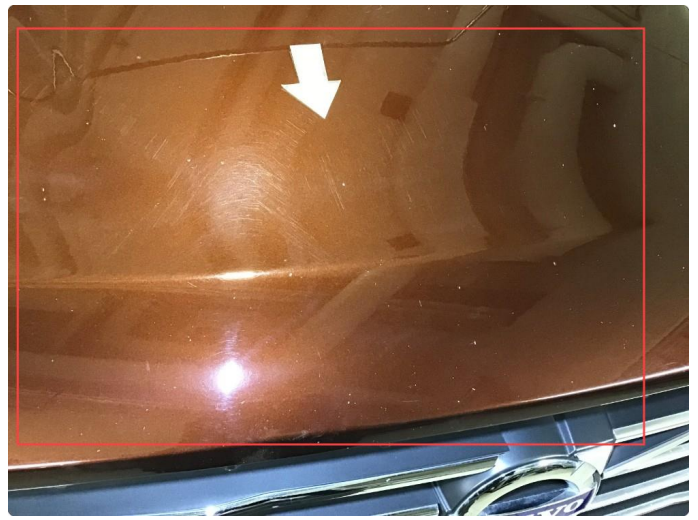
2.2 Mye steinsprut fremre del panser.

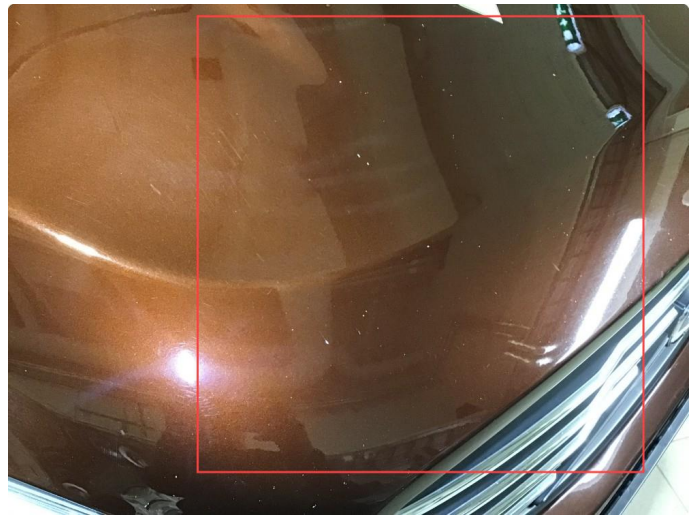
2.2 Mye steinsprut fremre del panser.

2.3 Klappelyd fra dørstopper vbakdør (Smøres opp)

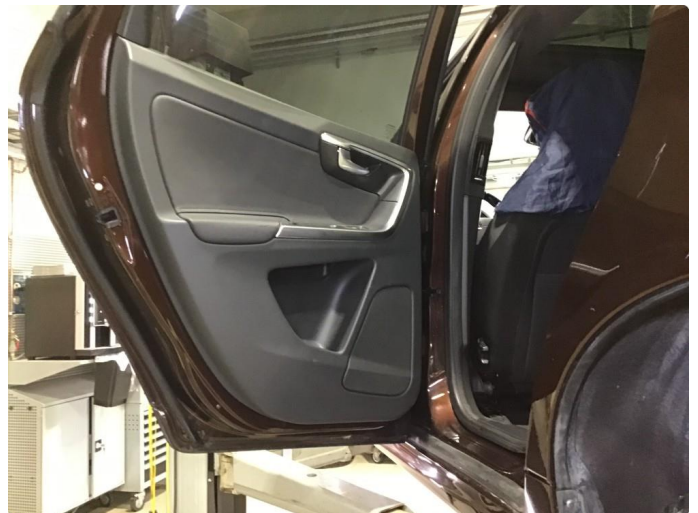
2.3 Klappelyd fra dørstopper vbakdør (Smøres opp)

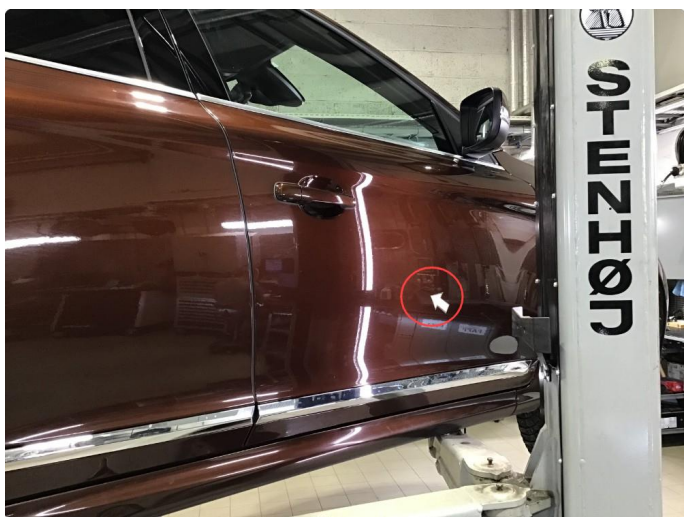
2.4 Liten p-bulk h-framdør.

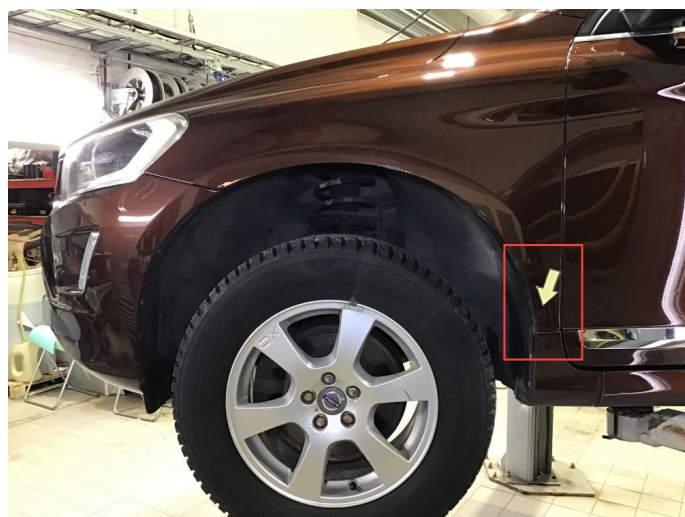
2.5 Rust v-framskjerm.

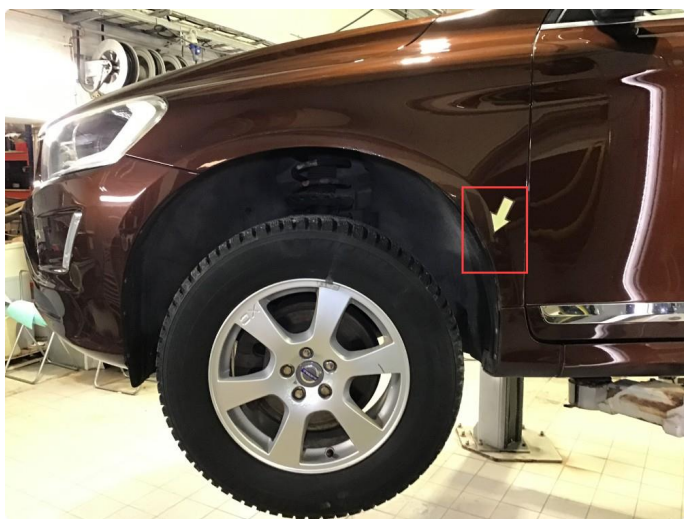
2.5 Rust v-framskjerm.

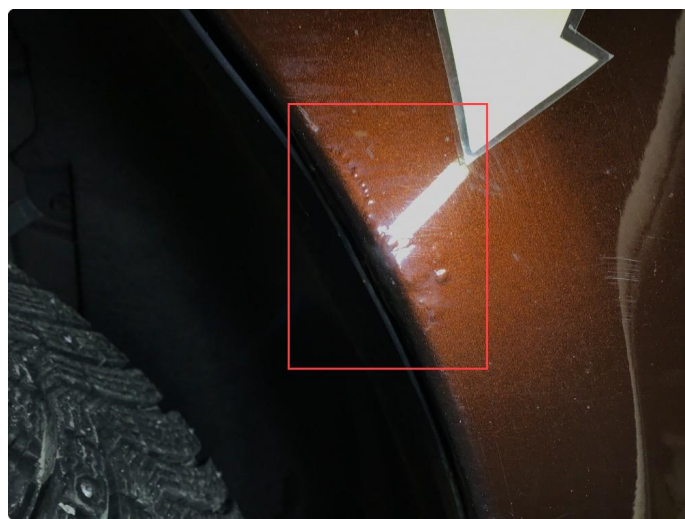
2.5 Rust v-framskjerm.

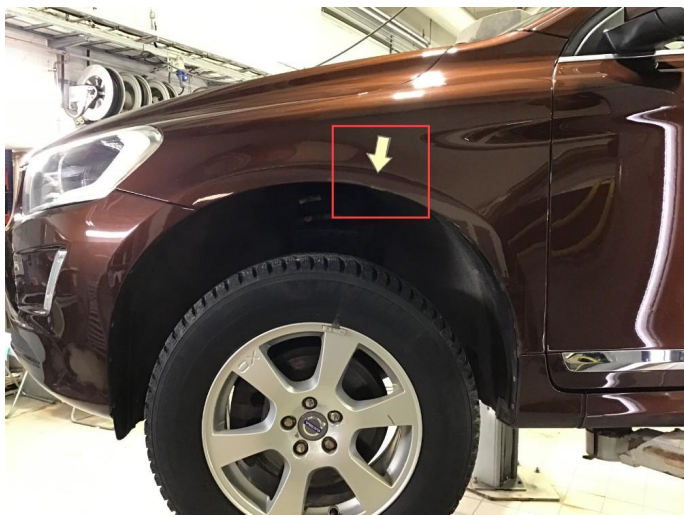
2.5 Rust v-framskjerm.

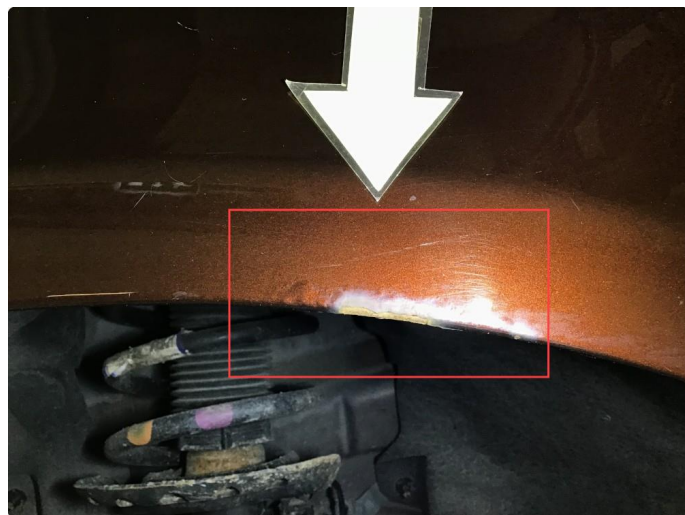
2.5 Rust v-framskjerm.

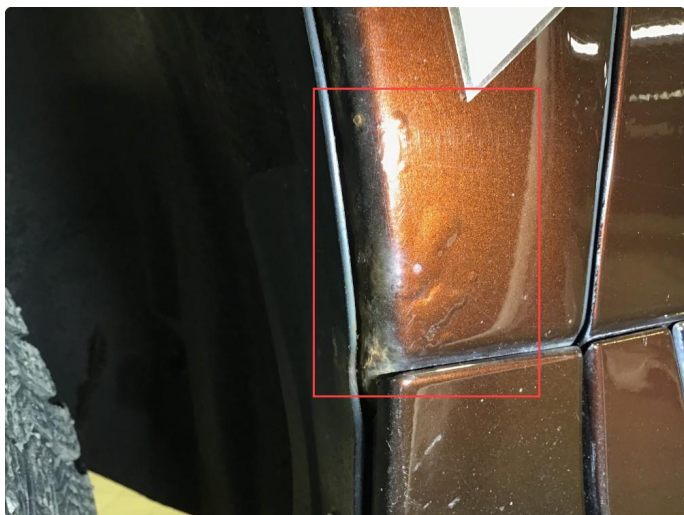
2.5 Rust v-framskjerm.

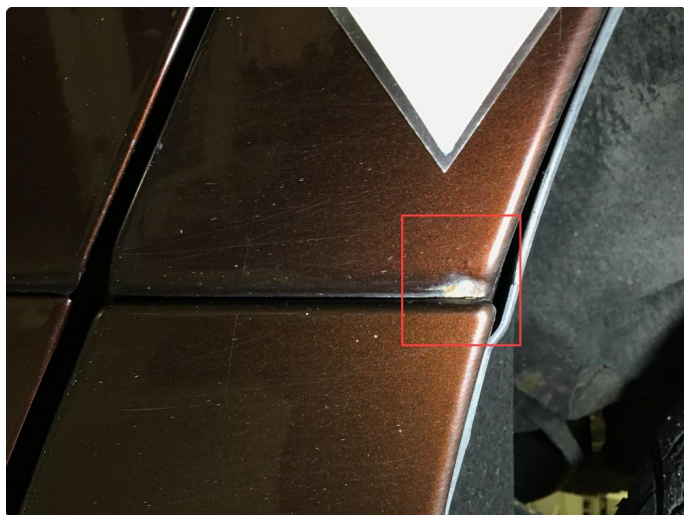
2.6 Rust / riper v-bakskjerm.

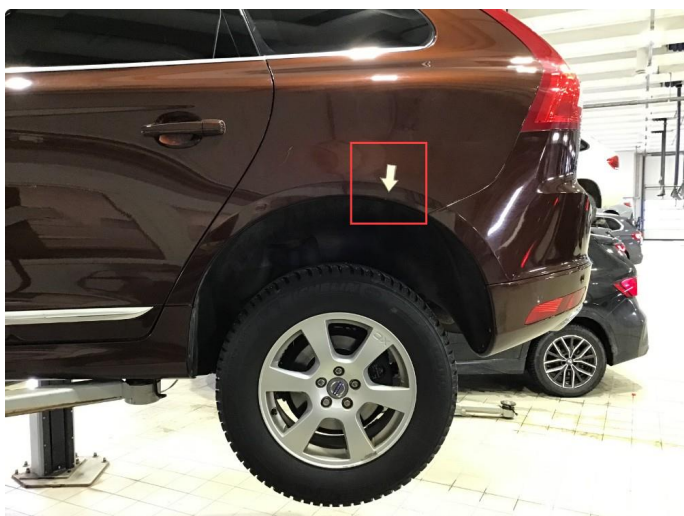
2.6 Rust / riper v-bakskjerm.

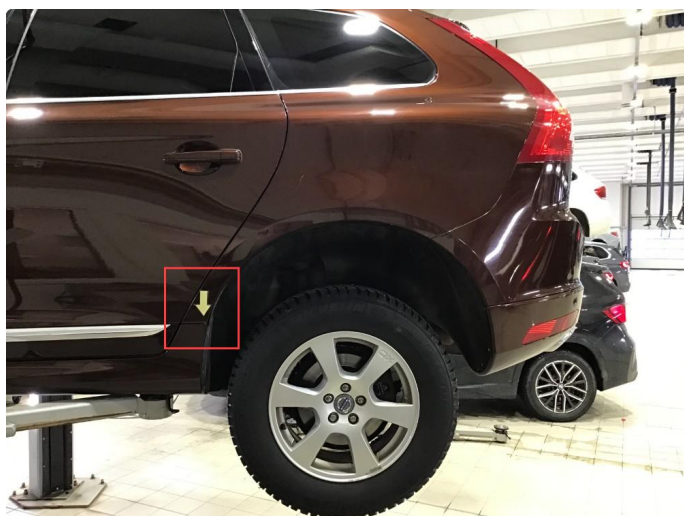
2.6 Rust / riper v-bakskjerm.

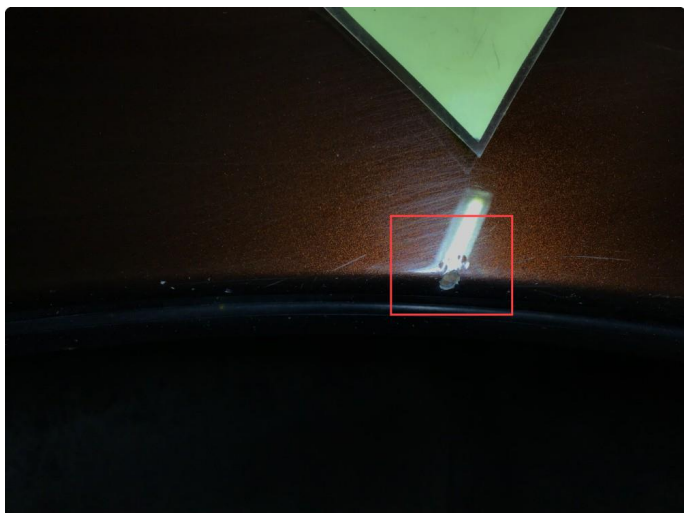
2.6 Rust / riper v-bakskjerm.

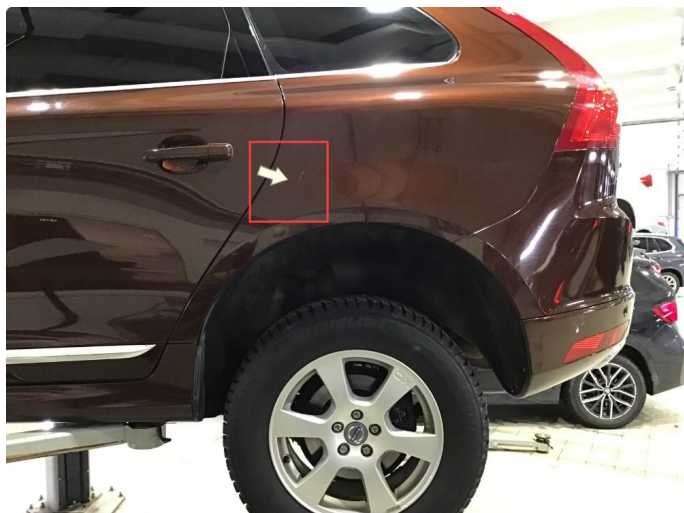
2.6 Rust / riper v-bakskjerm.

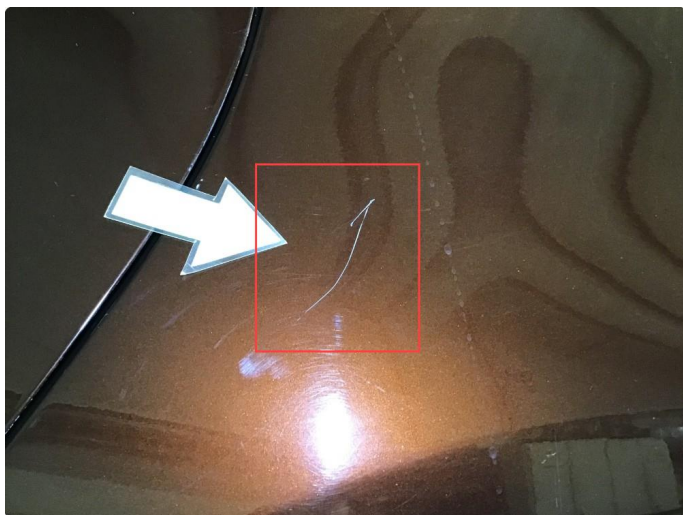
2.6 Rust / riper v-bakskjerm.

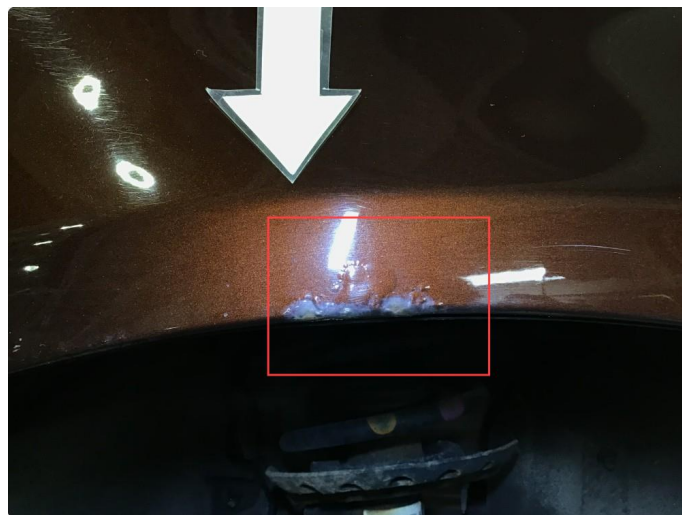
2.7 Rust h-framskjerm.

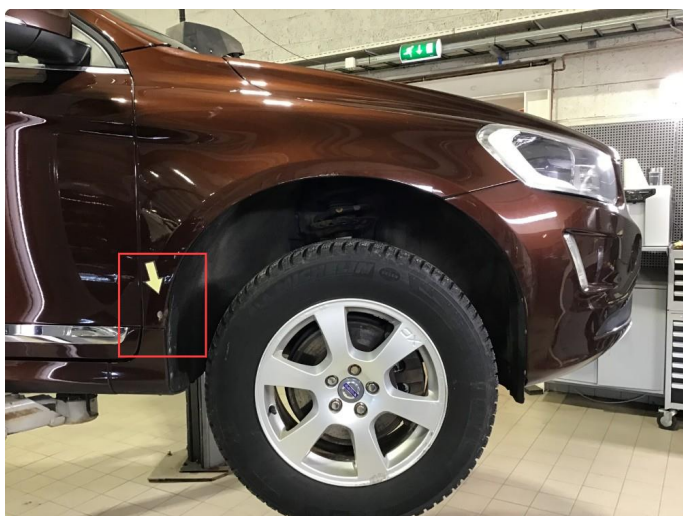
2.7 Rust h-framskjerm.

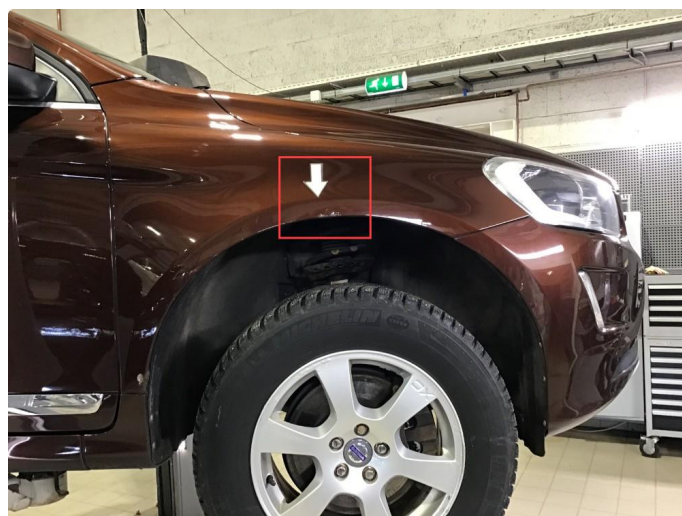
2.7 Rust h-framskjerm.

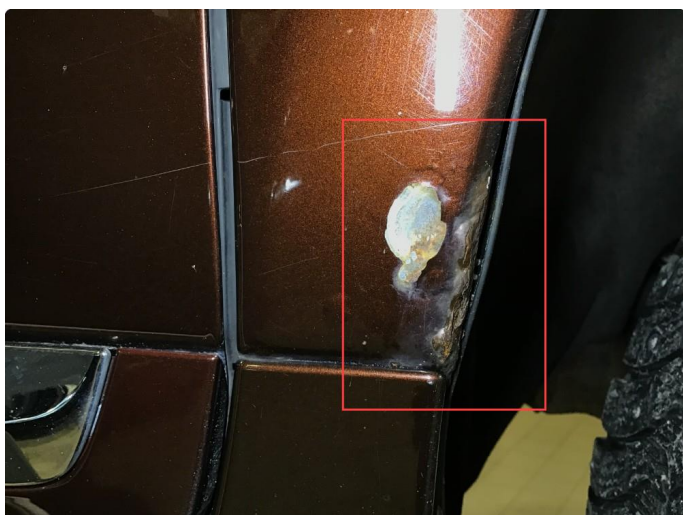
2.7 Rust h-framskjerm.

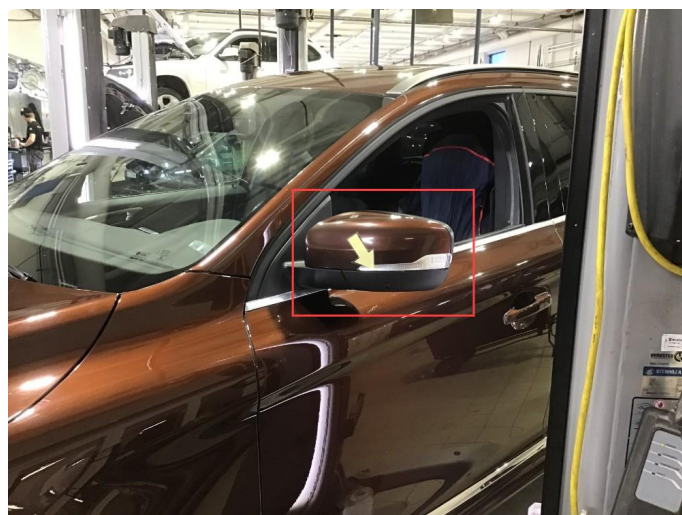
2.8 Skadet underdel speilhus vside.

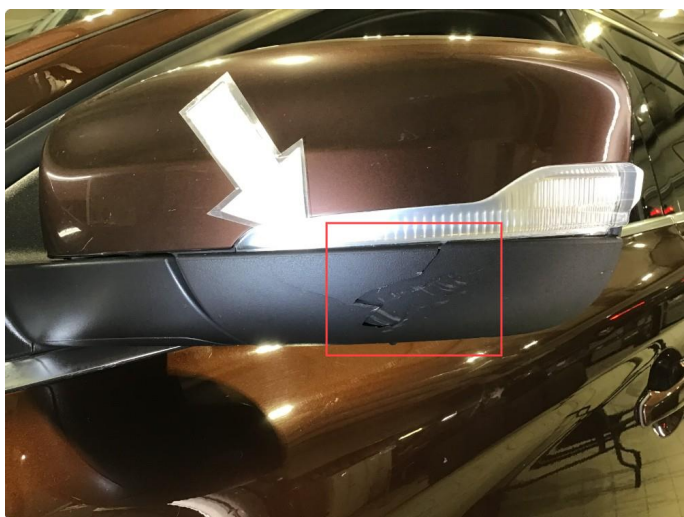
2.8 Skadet underdel speilhus vside.

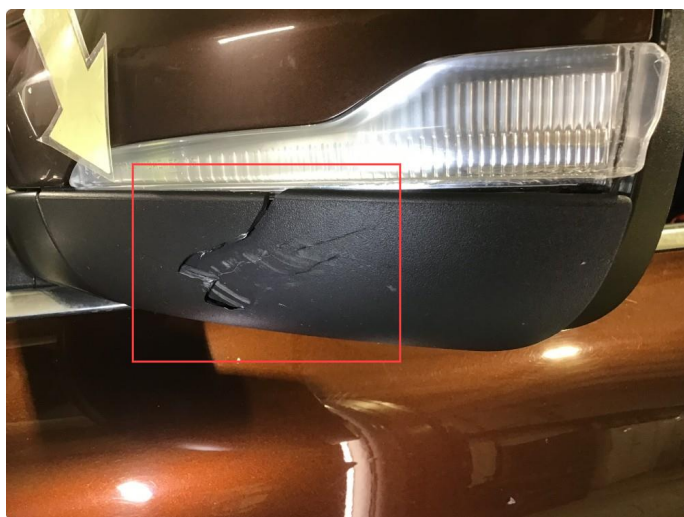
2.8 Skadet underdel speilhus vside.

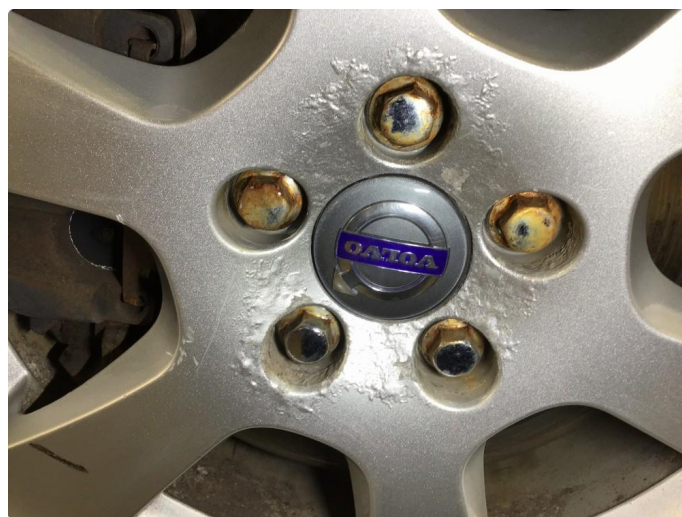
2.11 Korrosjon alle vinterfelger.

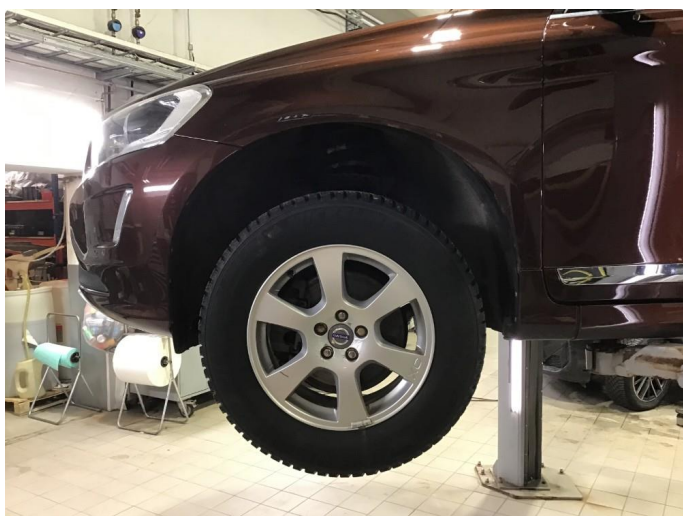
2.11 Korrosjon alle vinterfelger.

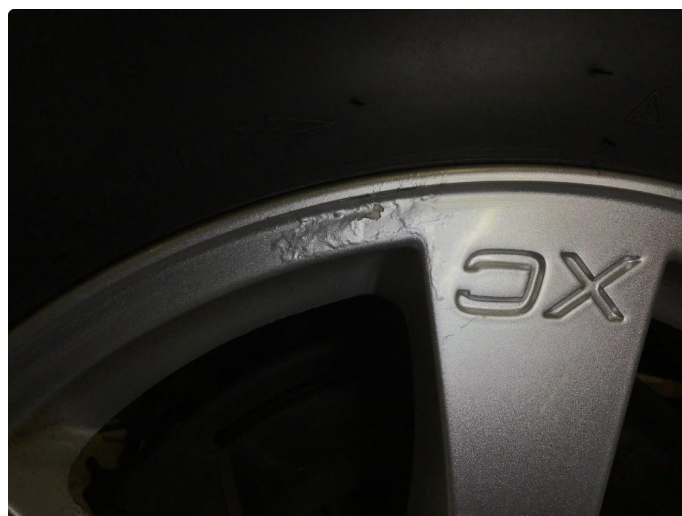
2.11 Korrosjon alle vinterfelger.

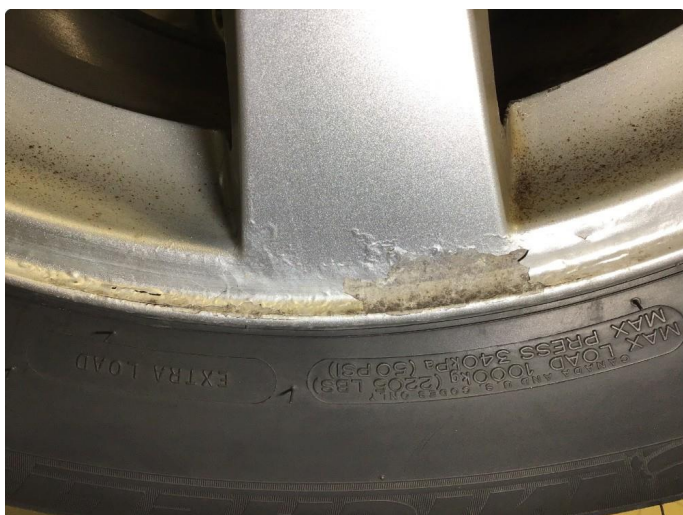
2.11 Korrosjon alle vinterfelger.

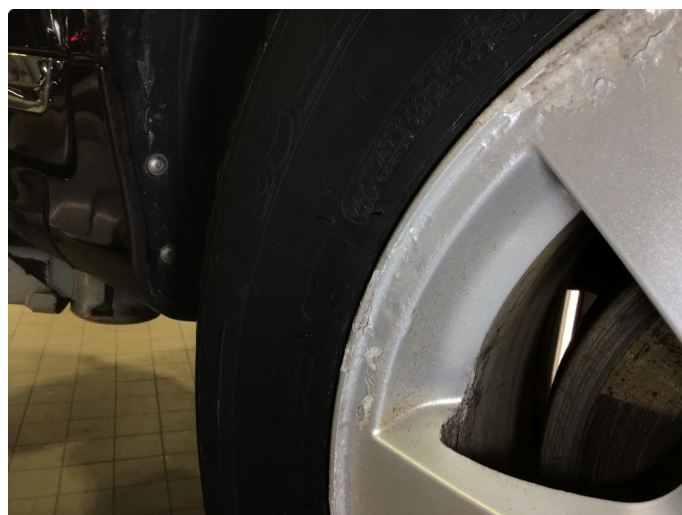
2.11 Korrosjon alle vinterfelger.

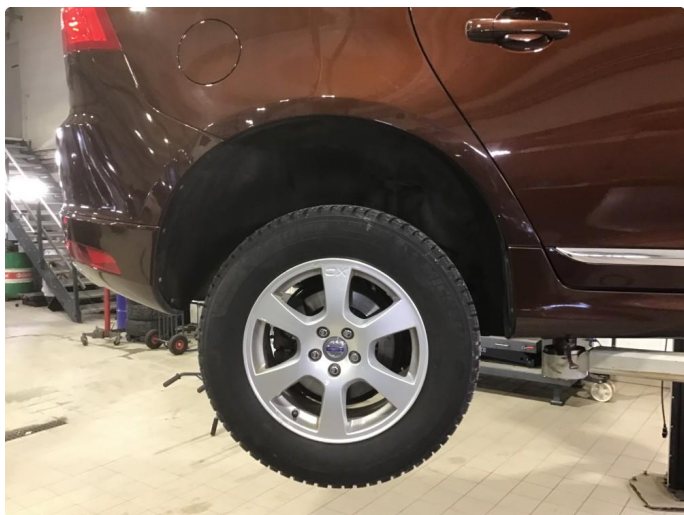
2.11 Korrosjon alle vinterfelger.

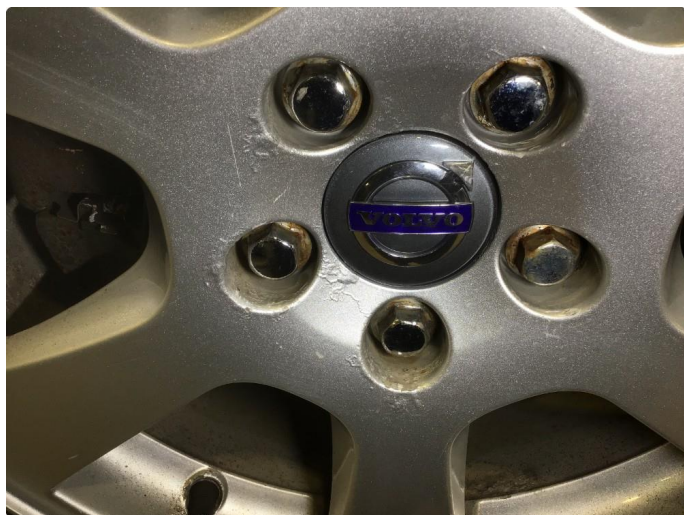
2.11 Korrosjon alle vinterfelger.

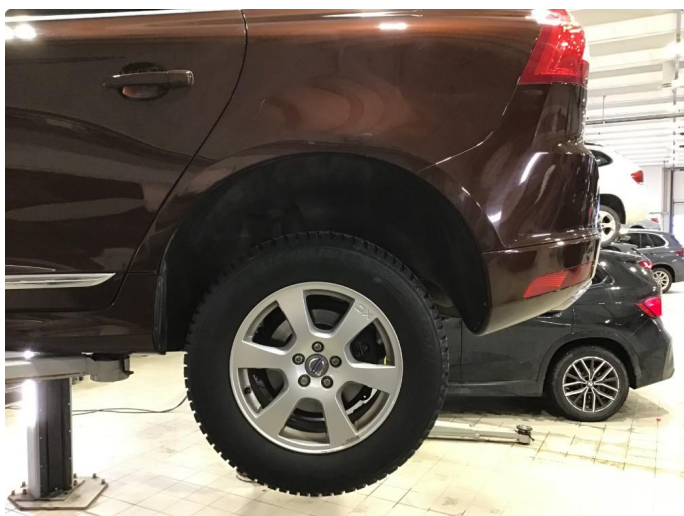
2.11 Korrosjon alle vinterfelger.

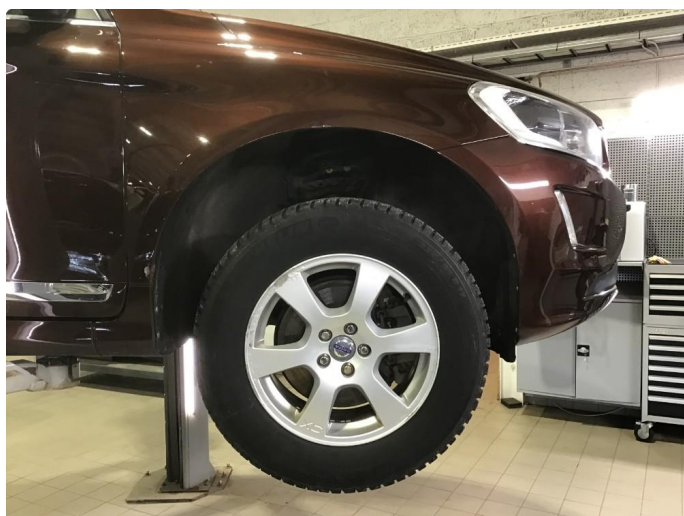
2.11 Korrosjon alle vinterfelger.

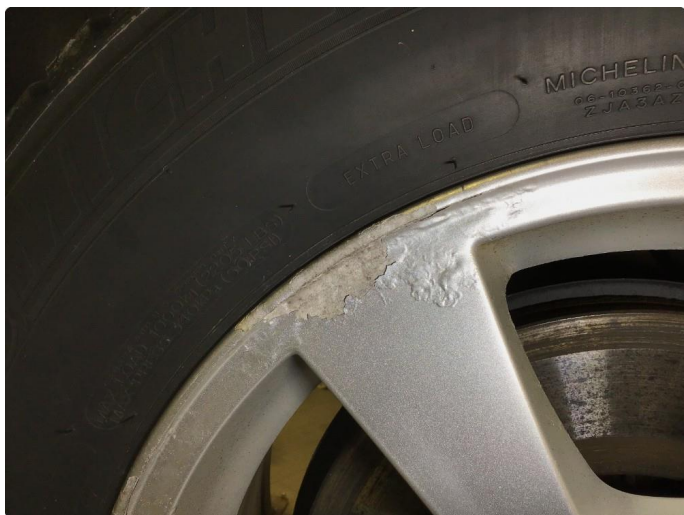
2.11 Korrosjon alle vinterfelger.

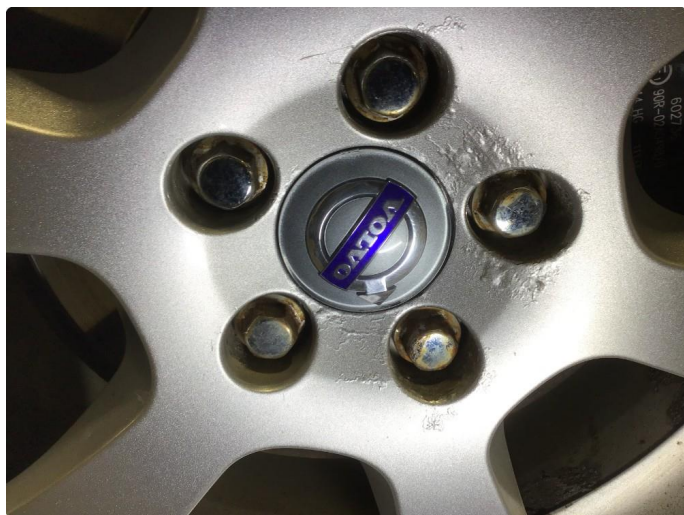
2.11 Korrosjon alle vinterfelger.

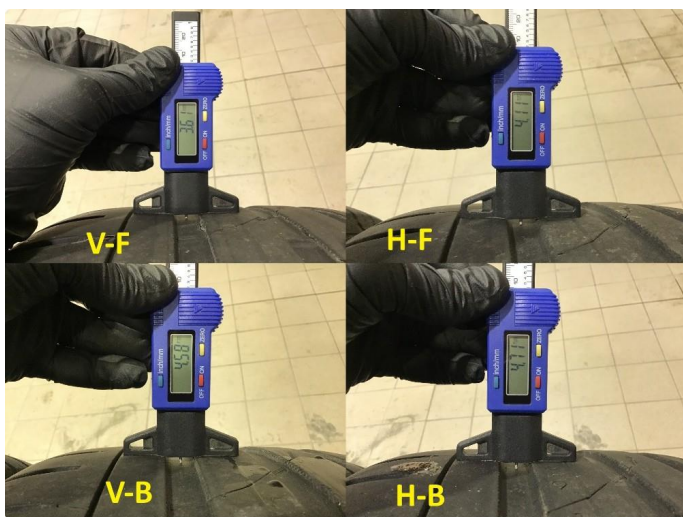
2.12 Mønsterdybde sommerdekk målt ved takst 19.02.2025, 162.167km.

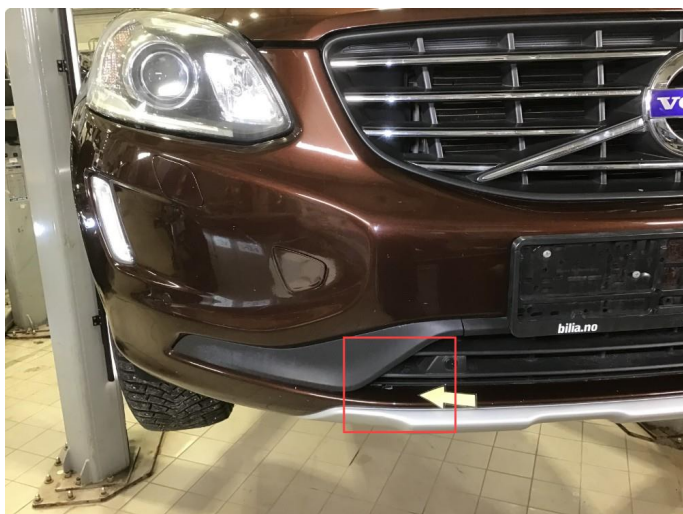
2.14 Noe lakksår / skade nedre del midtre h-side frontfanger.

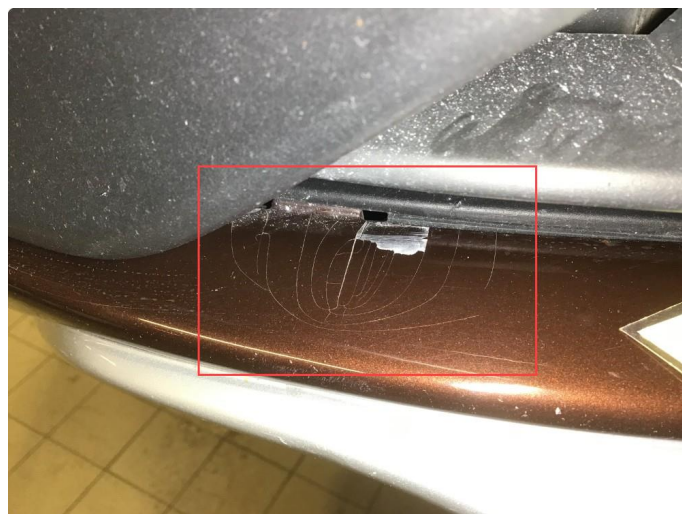
2.14 Noe lakksår / skade nedre del midtre h-side frontfanger.

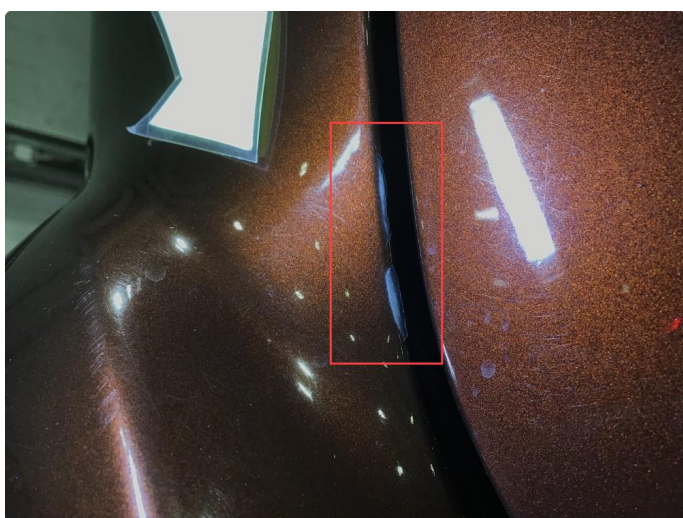
2.15 Noe riper / sår bakfanger.

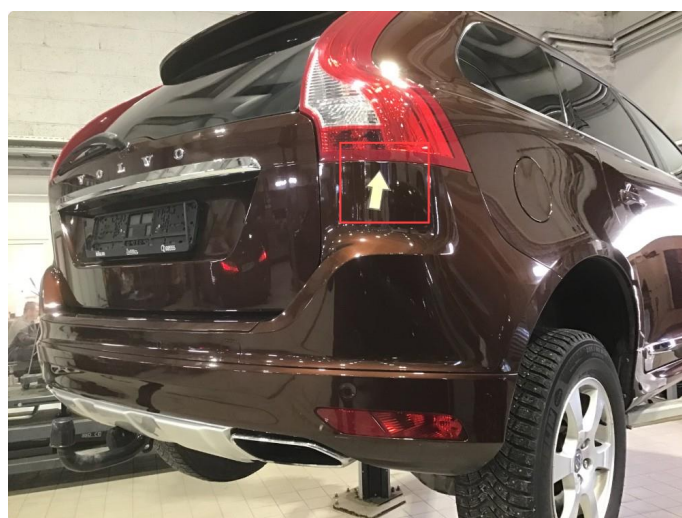
2.15 Noe riper / sår bakfanger.

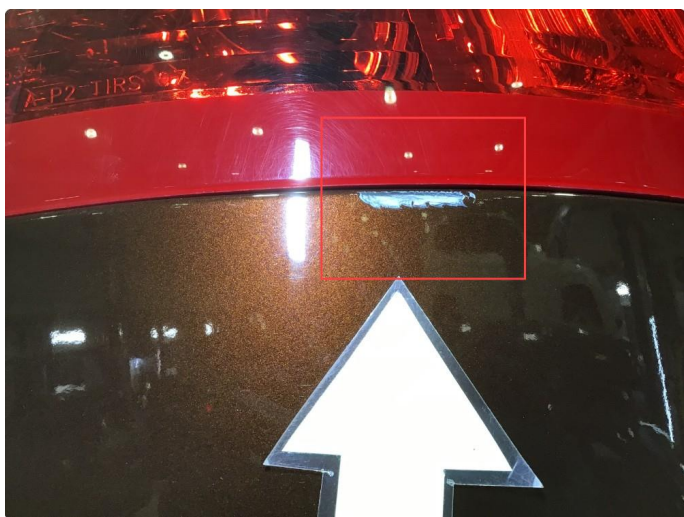
2.15 Noe riper / sår bakfanger.

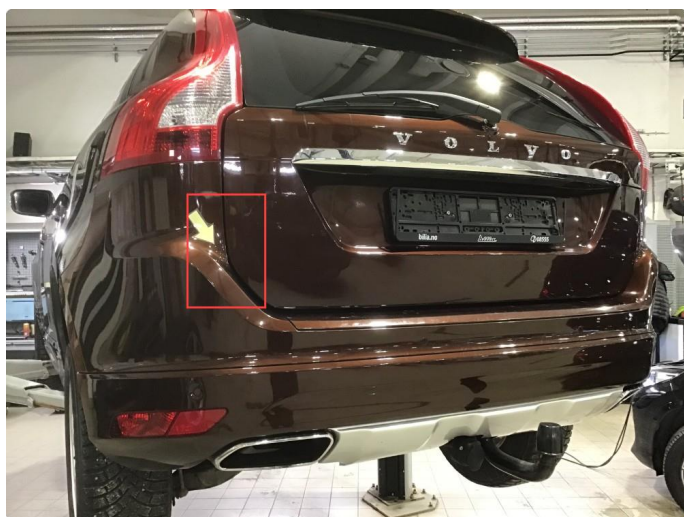
2.15 Noe riper / sår bakfanger.

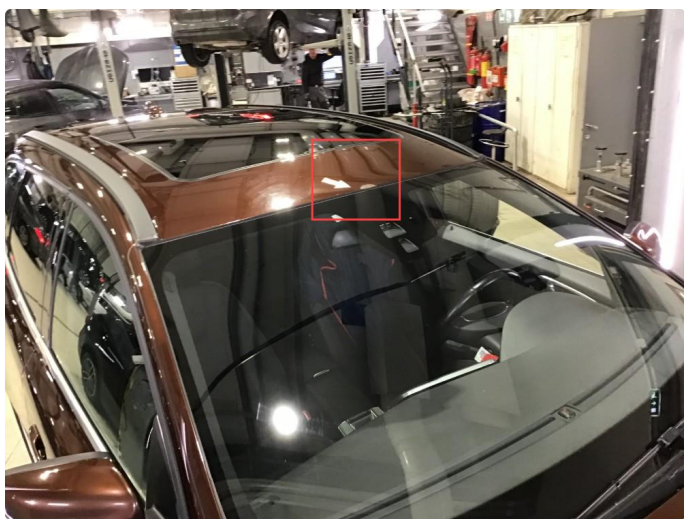
2.16 Rust fremre del tak.

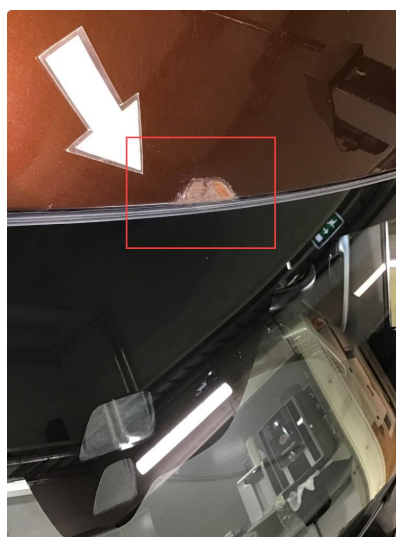
2.16 Rust fremre del tak.

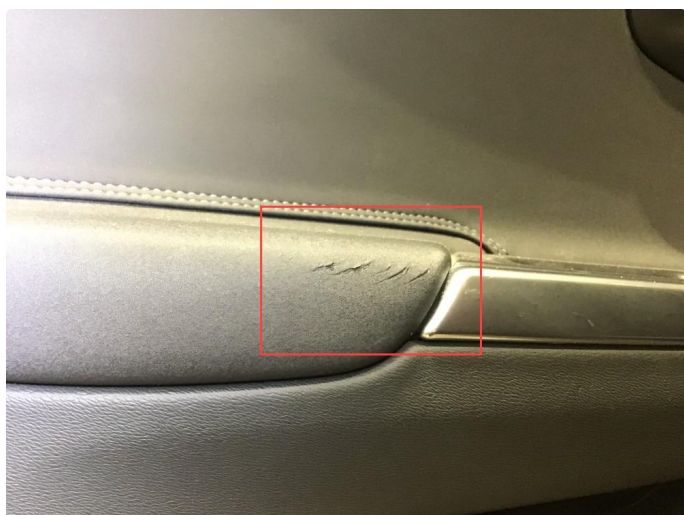
4.1 Skadet dørtrekk v-bak.

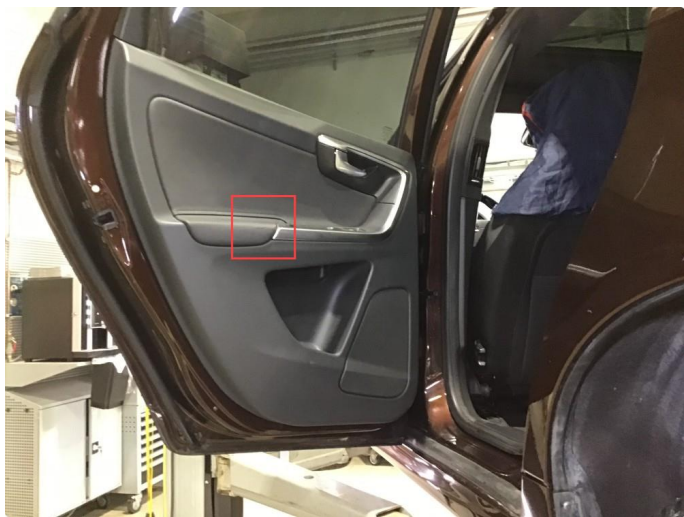
4.1 Skadet dørtrekk v-bak.
