BMW X2 4X4
TESTDATO: 07.02.2024
KODE: 1342815

VJ29935

CHASSISNR: WBAYN9100P5V28218	BRUKTIMPORT: Nei
KJØRETØY: Personbil	FRIST FOR PKK: 18.05.2026

NBF Tilstandsrapport er utarbeidet av Norges Bilbransjeforbund og Forbrukerrådet.

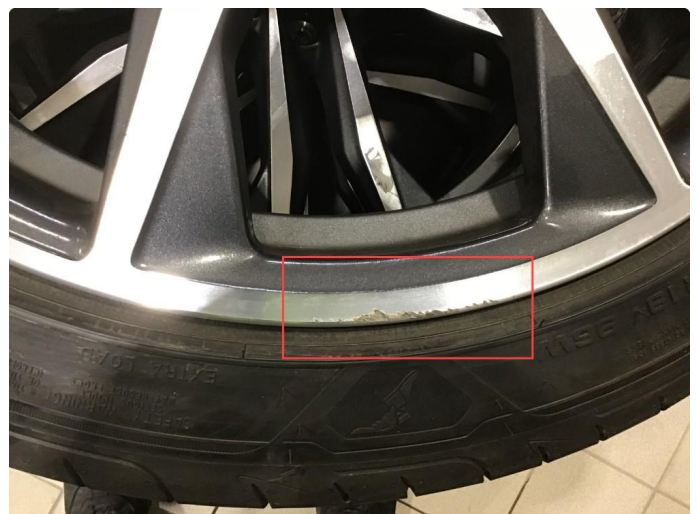
1.2 Noen bruksmerker på 2 sommerfelger.

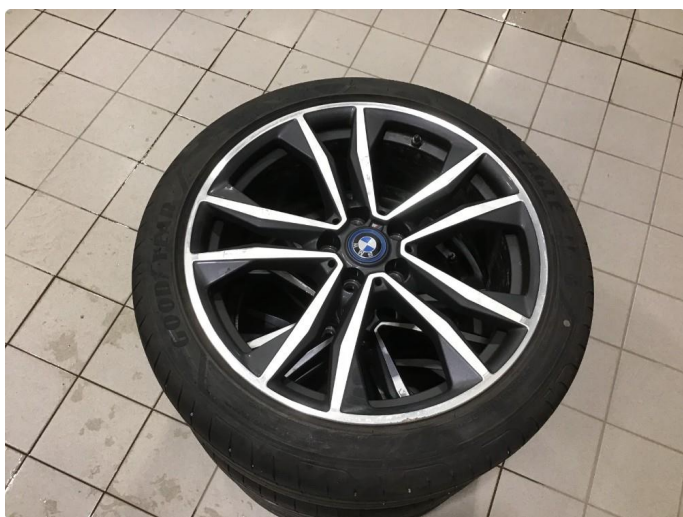
1.2 Noen bruksmerker på 2 sommerfelger.

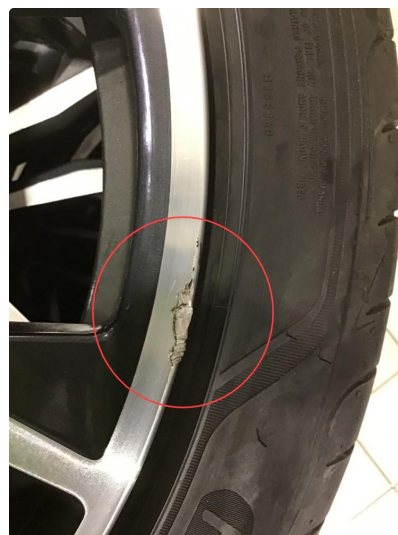
1.2 Noen bruksmerker på 2 sommerfelger.

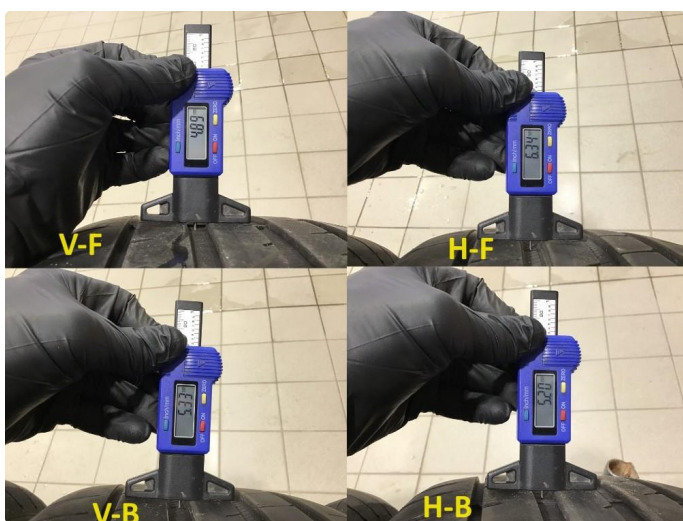
1.3 Mønsterdybde sommerdekk målt ved takst 23.01.24, 30.729km.

VENSTRE FORAN	HØYRE FORAN	VENSTRE BAK	HØYRE BAK
MØNSTERDYBDE SOMMERDEKK (MM)	4,9	6,3	5,3	5,2
MØNSTERDYBDE VINTERDEKK (MM)	7,1	6,9	7,3	6,9
BREMSEKLOSSER (MM)	10	10	10	10

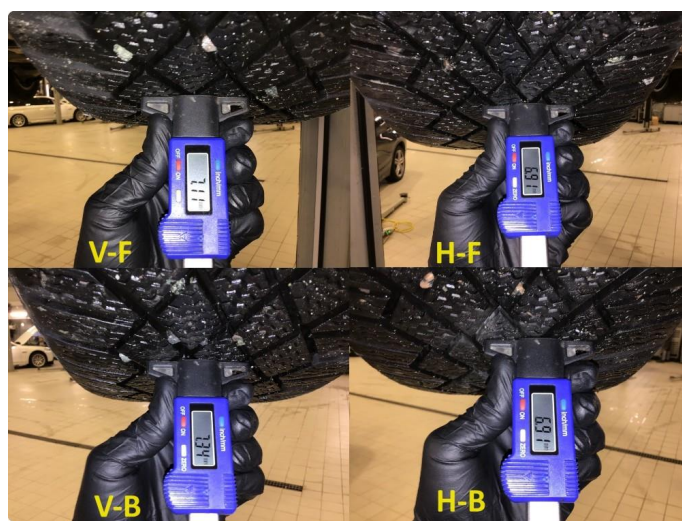
1.4 Mønsterdybde vinterdekk målt ved takst 23.01.24, 30.729km.

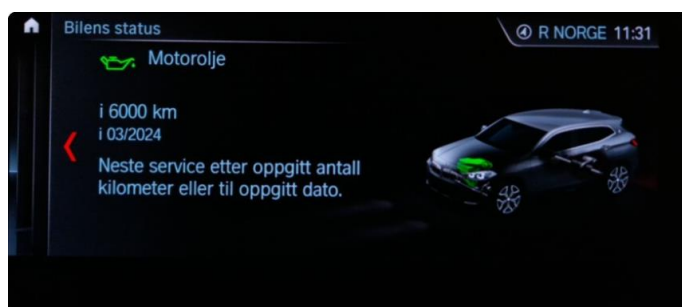
2.1 Neste service 03.2024/6.000km. Bilen har en aktiv serviceavtale til bilen er 3år eller har gått 60.000km, hva som først inntreffer.
