BMW IX3 2WD

TESTDATO: 15.07.2025

EF89301

NBF Tilstandsrapport er utarbeidet av Norges Bilbransjeforbund og Forbrukerrådet.

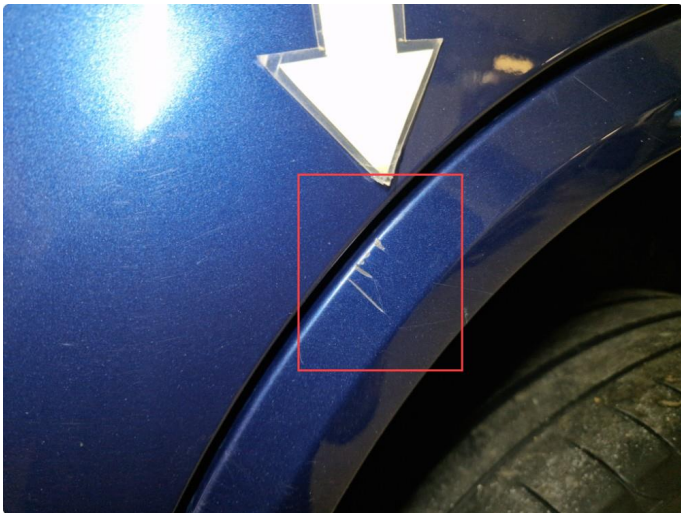
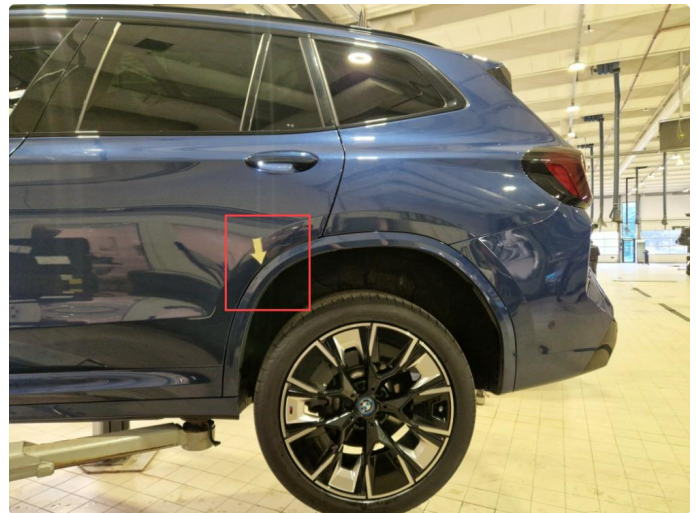
| Punkt | Beskrivelse | Plassering |
|---|---|---|
| 1.1 Skjermer | Noe lakksår skjermutbygger v-bak. | venstre bak |

1.1 Noe lakksår skjermutbygger v-bak.

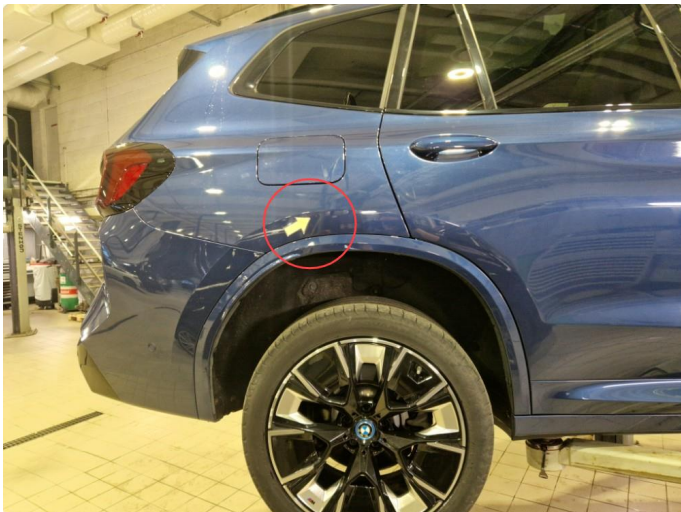
| Punkt | Beskrivelse | Plassering |
|---|---|---|
| 1.2 Skjermer | Liten p-bulk h-bakskjerm. | høyre bak |

1.2 Liten p-bulk h-bakskjerm.

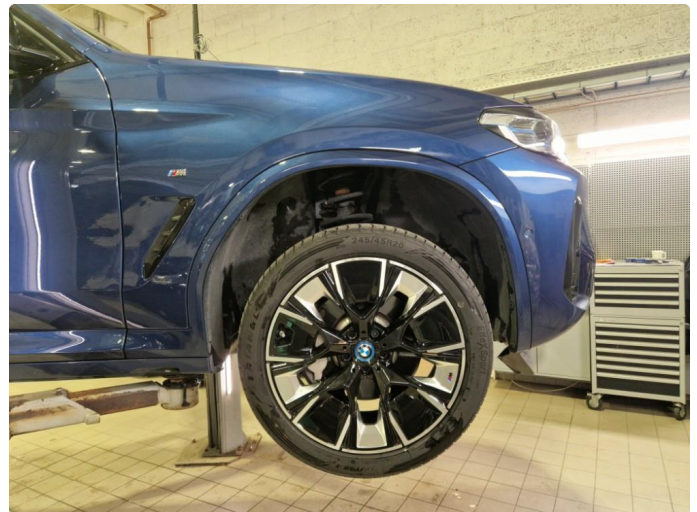
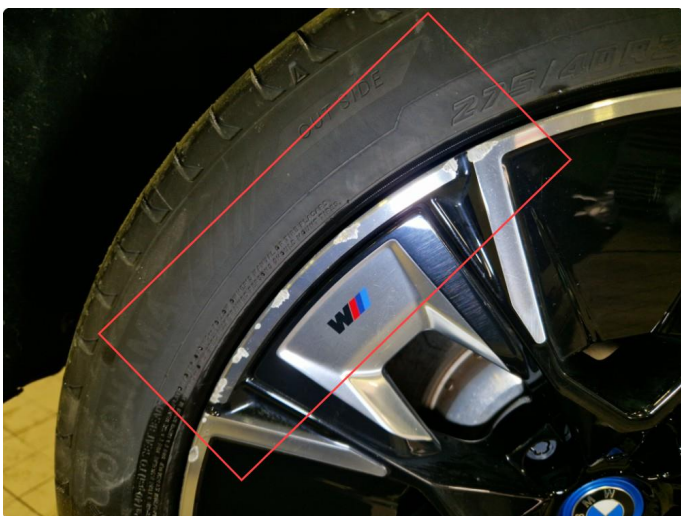
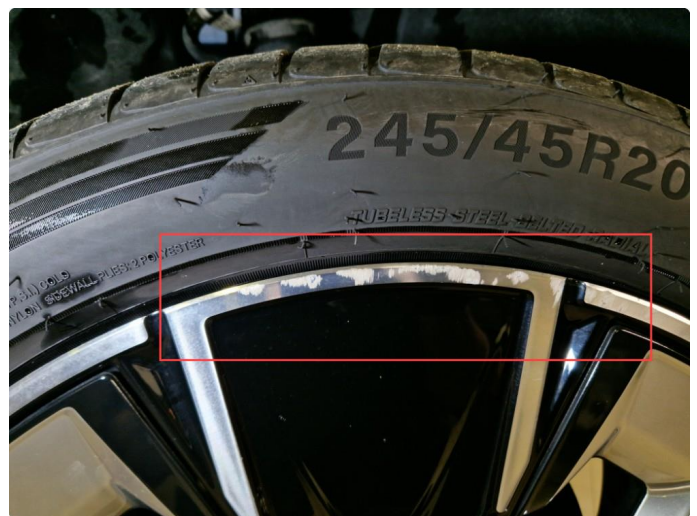
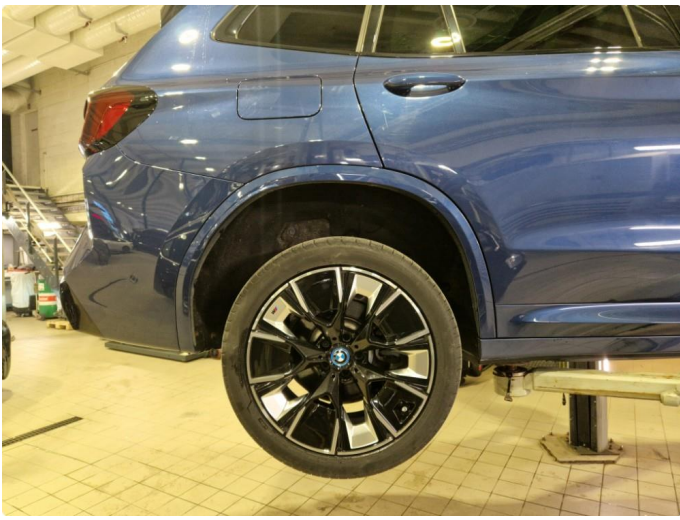
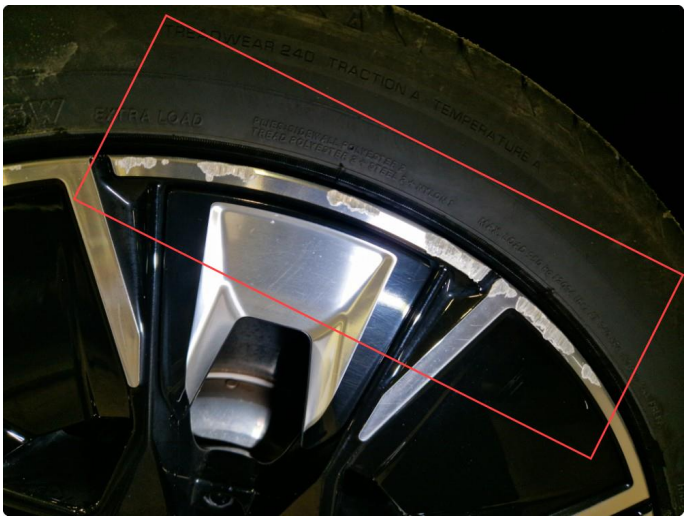
| Punkt | Beskrivelse | Plassering |
|---|---|---|
| 1.3 Dekk/Felger | Noe sår sommerfelg h-fram og h-bak . | høyre foran - høyre bak |

1.3 Noe sår sommerfelg h-ram og h-bak .

1.3 Noe sår sommerfelg h-fram og h-bak .

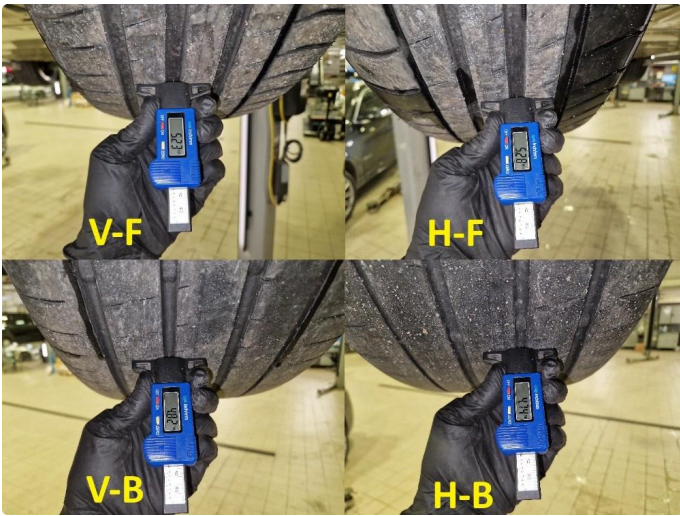
1.4 Dekkdybdemåling sommerdekk utført 04.07.2025 på km : 33164

| | VENSTRE FORAN | HØYRE FORAN | VENSTRE BAK | HØYRE BAK |
|---|---|---|---|---|
| MØNSTERDYBDE SOMMERDEKK (MM) | 5,2 | 5,3 | 4,8 | 4,7 |

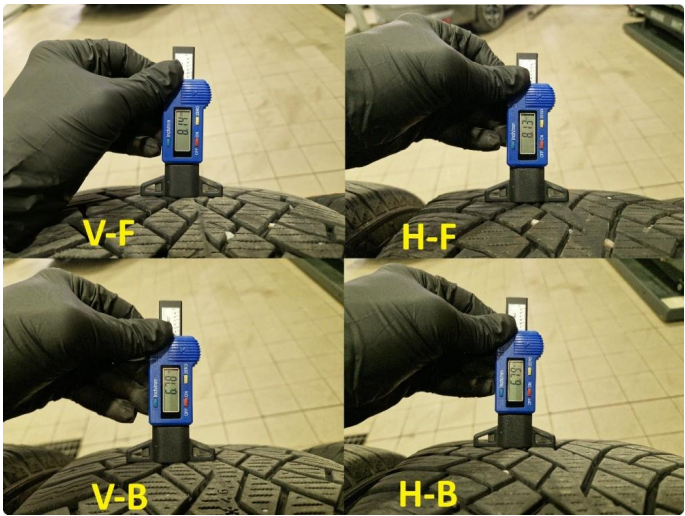
1.5 Dekkdybdemåling vinterdekk utført 04.07.2025 på km : 33164

| | VENSTRE FORAN | HØYRE FORAN | VENSTRE BAK | HØYRE BAK |
|---|---|---|---|---|
| MØNSTERDYBDE VINTERDEKK (MM) | 8,1 | 8,1 | 6,8 | 6,8 |

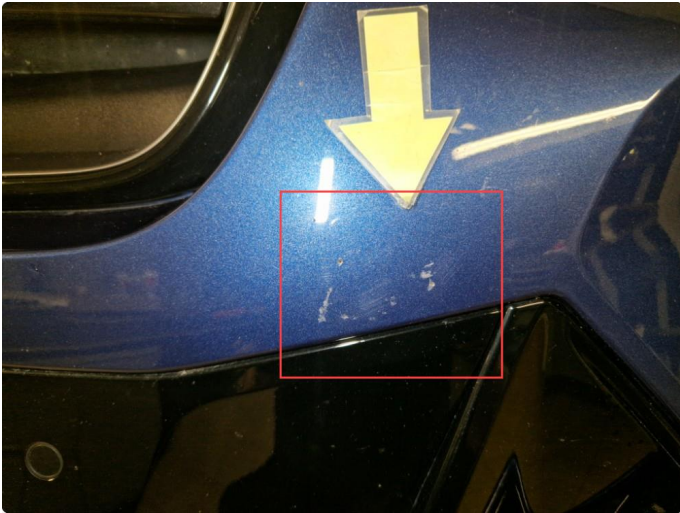
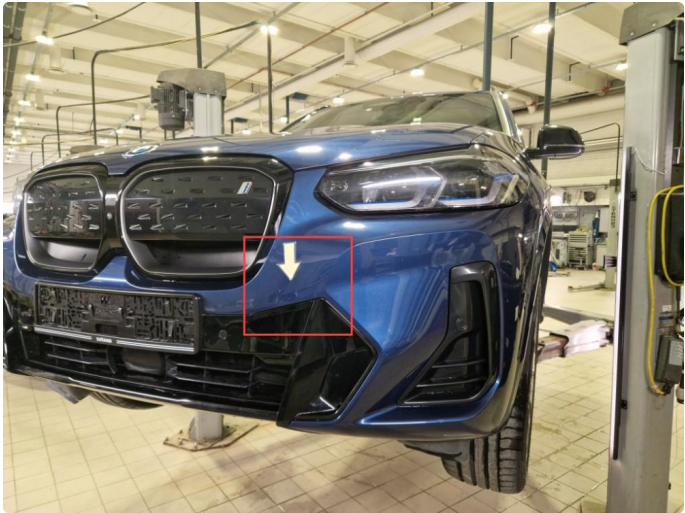
| Punkt | Beskrivelse | Plassering |
|---|---|---|
| 1.6 Støtfanger | Noe riper / lakksår v-side frontfanger . | venstre - foran |

1.6 Noe riper / lakksår v-side frontfanger .

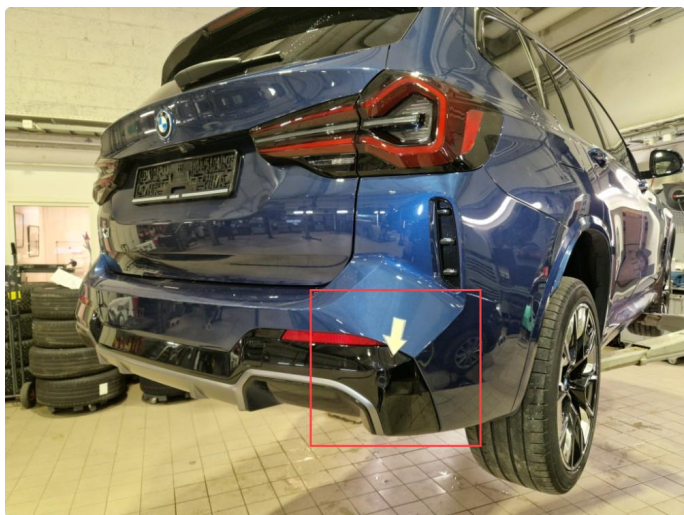
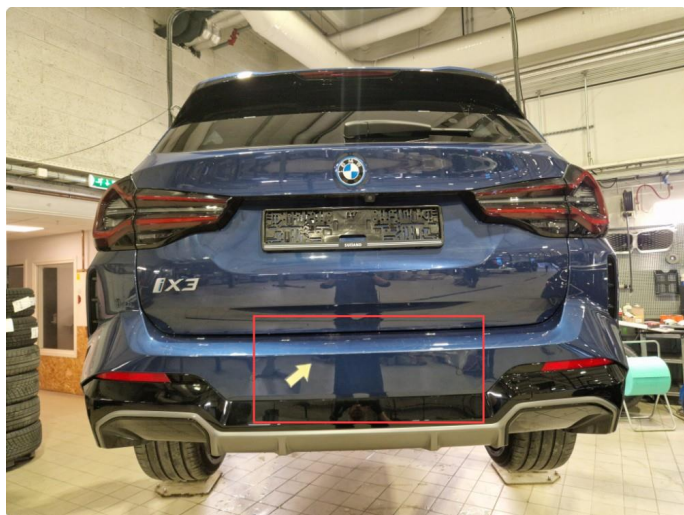
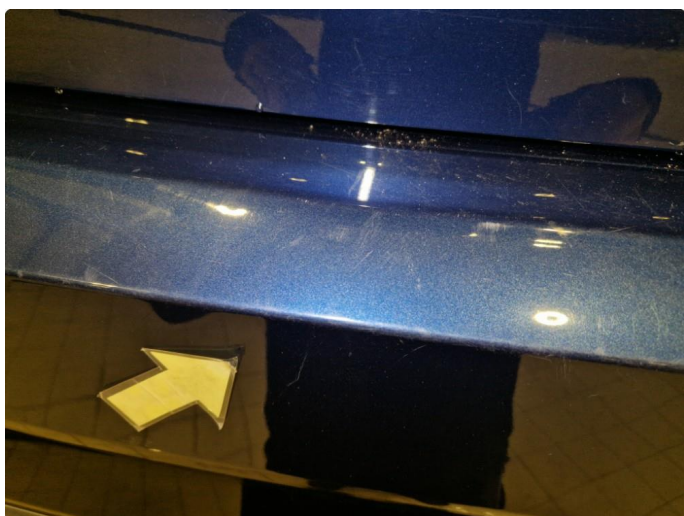
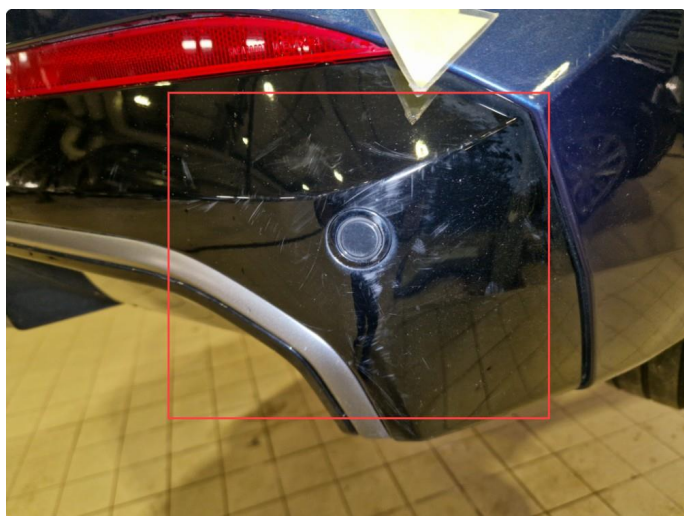
| Punkt | Beskrivelse | Plassering |
|---|---|---|
| 1.7 Støtfanger | Noe riper bakfanger midtre del + h-side. | bak |

1.7 Noe riper bakfanger midtre del + h-side.
