BMW X5 XDRIVE45E 4WD
TESTDATO: 23.01.2025
KODE: 1620808

| BU20558 | 124 404 KM | 28.10.2020 Førstegang registrert | Bensin hybrid - Ladbar hybrid |

NBF Tilstandsrapport er utarbeidet av Norges Bilbransjeforbund og Forbrukerrådet.

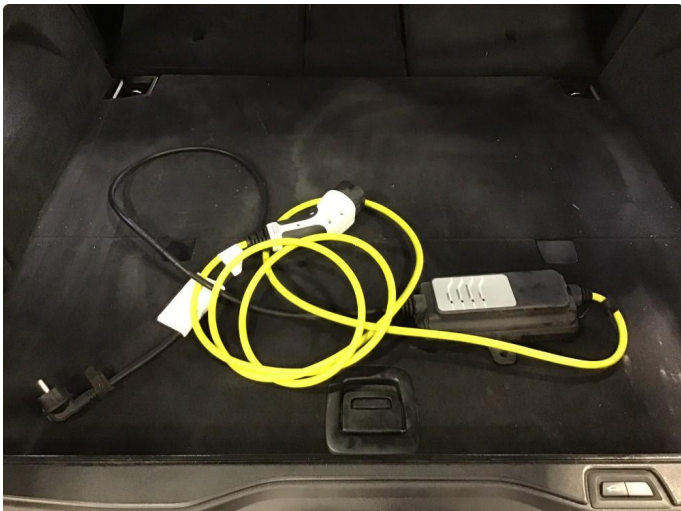
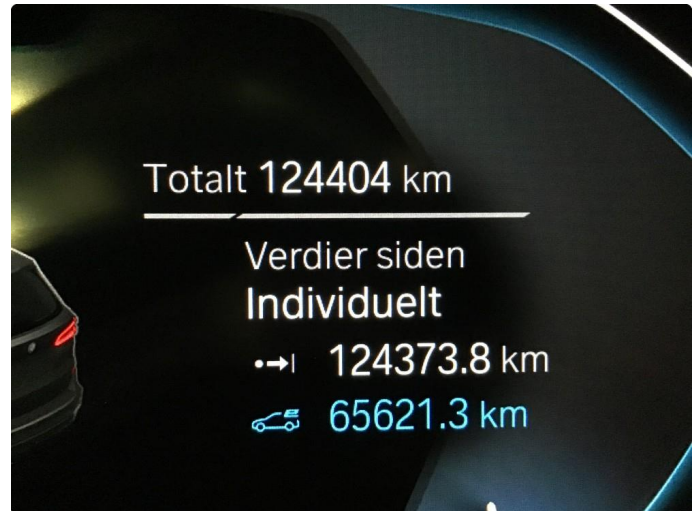
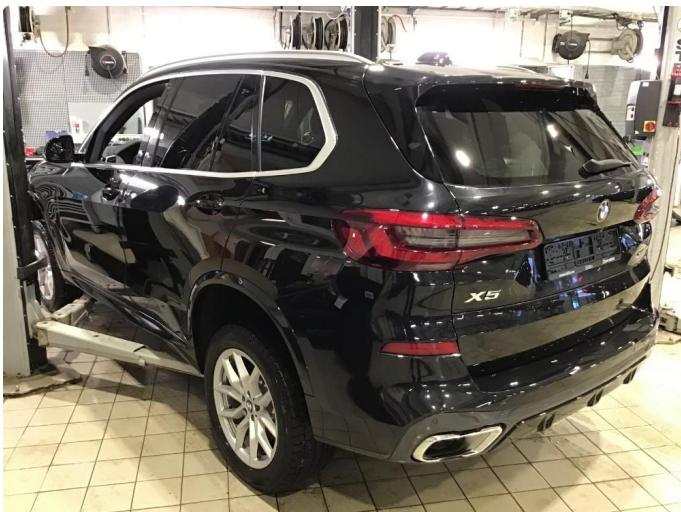
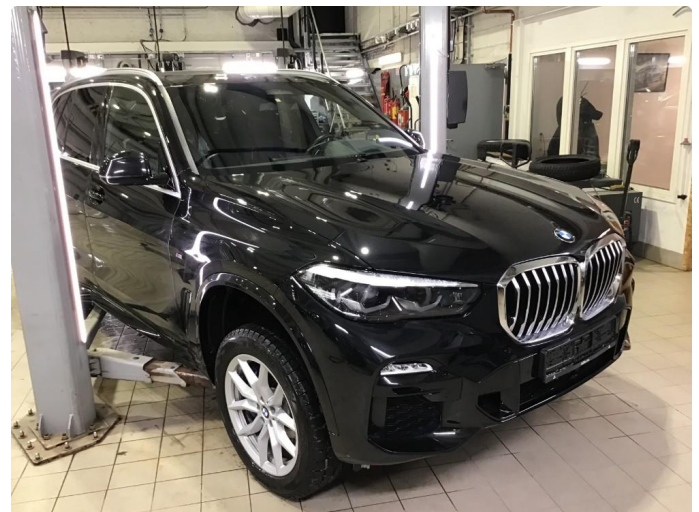
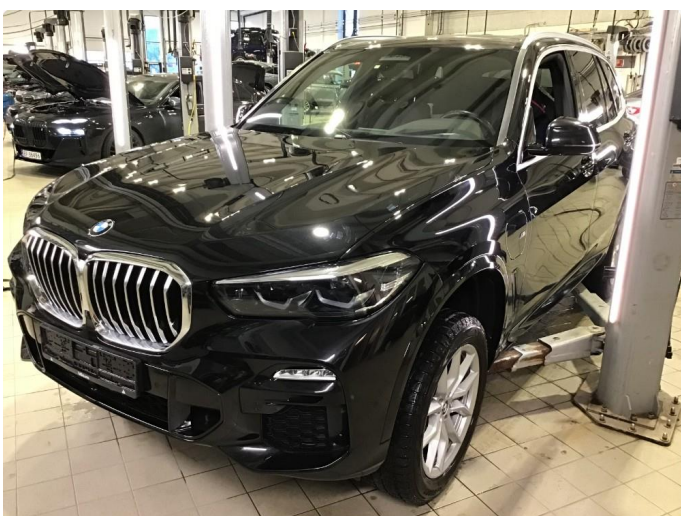
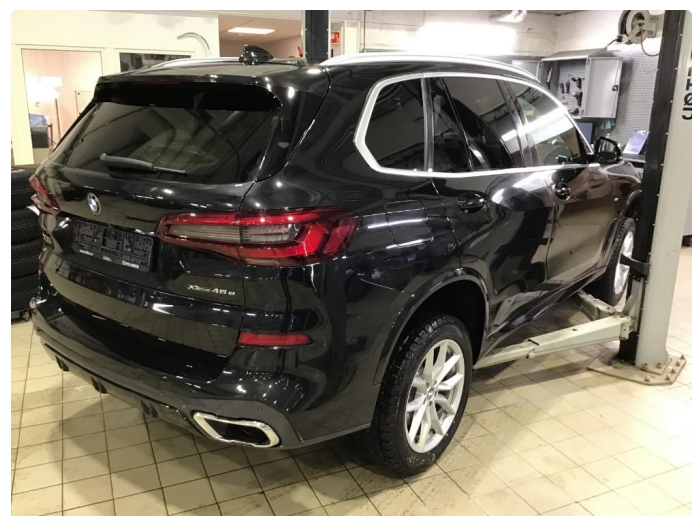
1.1 Oversiktsbilder av bilen.

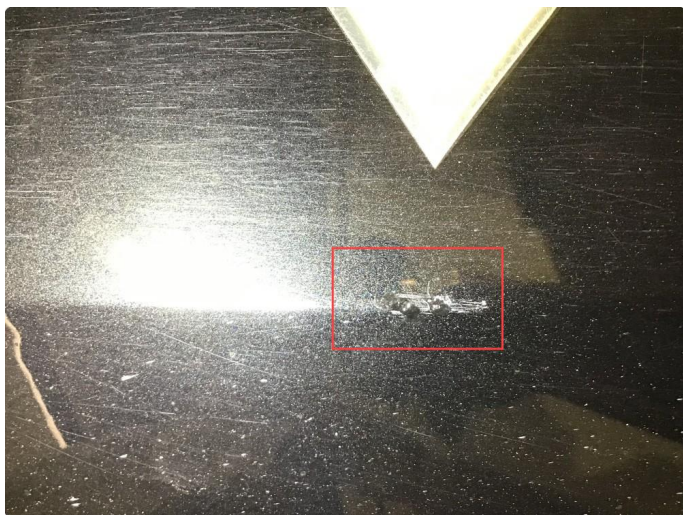
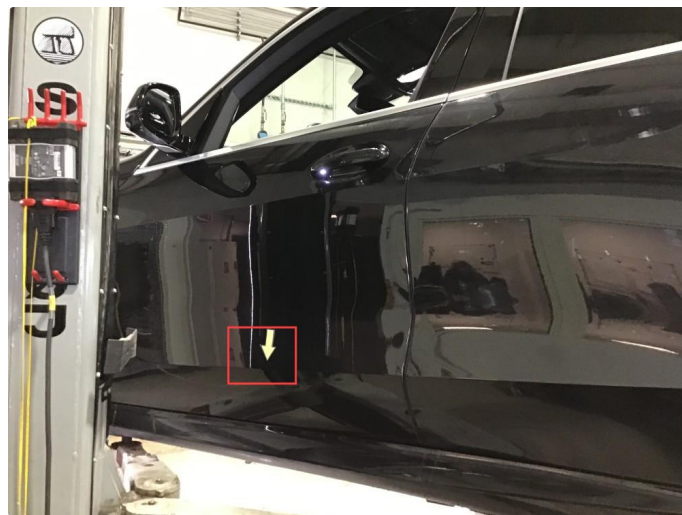
| Punkt | Beskrivelse | Plassering |
|---|---|---|
| 1.2 Dører | Lakksår v- framdør, er flekket tidligere. | venstre foran |

1.2 Lakksår v- framdør, er flekket tidligere.

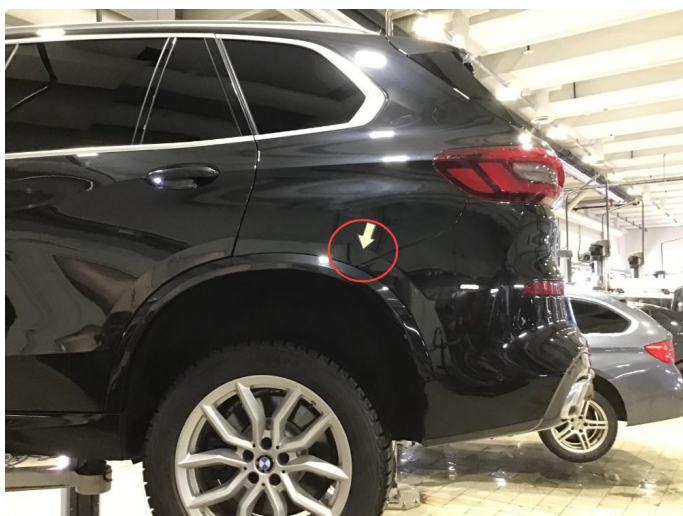
| Punkt | Beskrivelse | Plassering |
|---|---|---|
| 1.3 Skjermer | Liten p-bulk med lakksår v-bakskjerm, er flekket. | venstre bak |

1.3 Liten p-bulk med lakksår v- baksjerm, er flekket.

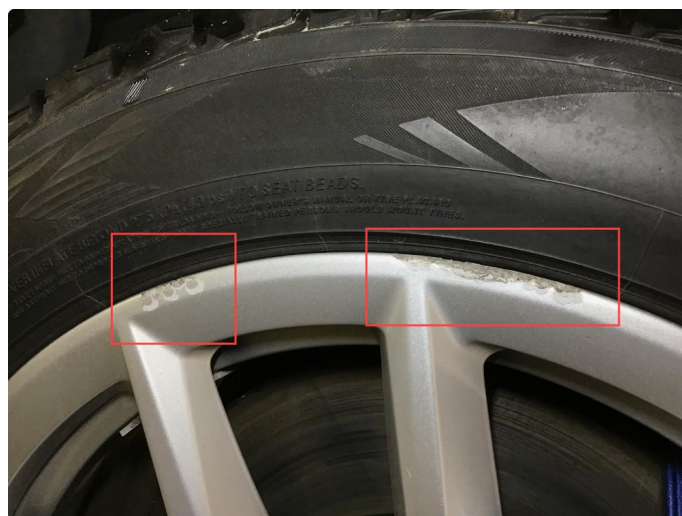
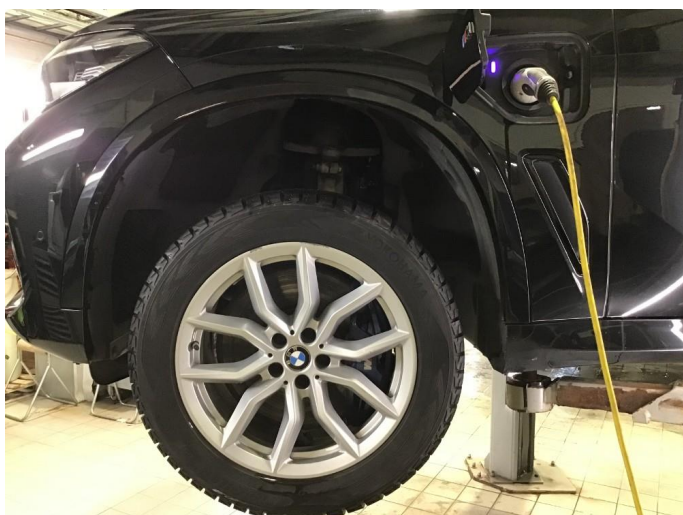
| Punkt | Beskrivelse | Plassering |
|---|---|---|
| 1.4 Dekk/Felger | Noen bruksmerker på venstre vinterfelg fremme. | venstre foran |

1.4 Noen bruksmerker på venstre vinterfelg fremme.

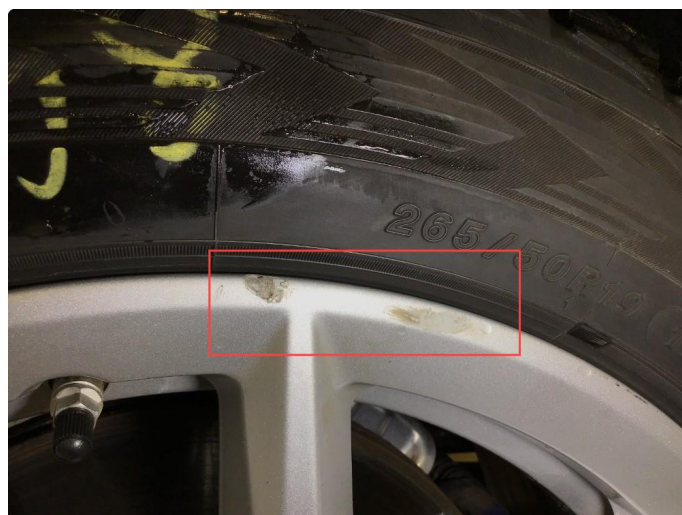
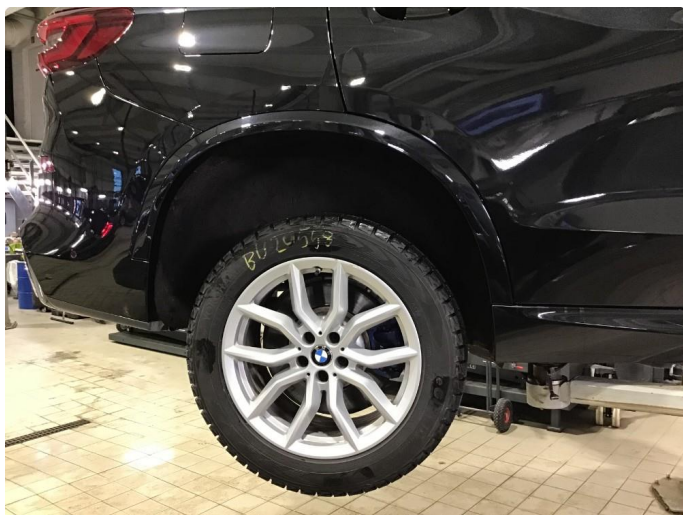
| Punkt | Beskrivelse | Plassering |
|---|---|---|
| 1.5 Dekk/Felger | Noen bruksmerker på høyre vinterfelg bak. | høyre bak |

1.5 Noen bruksmerker på høyre vinterfelg bak.

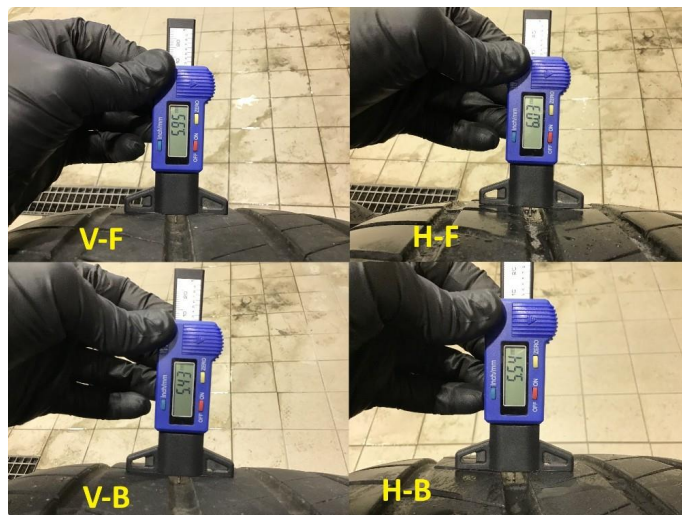
1.6 Mønsterdybde sommerdekk målt ved takst 08.01.2025, 124.404km.

| | VENSTRE FORAN | HØYRE FORAN | VENSTRE BAK | HØYRE BAK |
|---|---|---|---|---|
| MØNSTERDYBDE SOMMERDEKK (MM) | 5,9 | 6 | 5,4 | 5,5 |

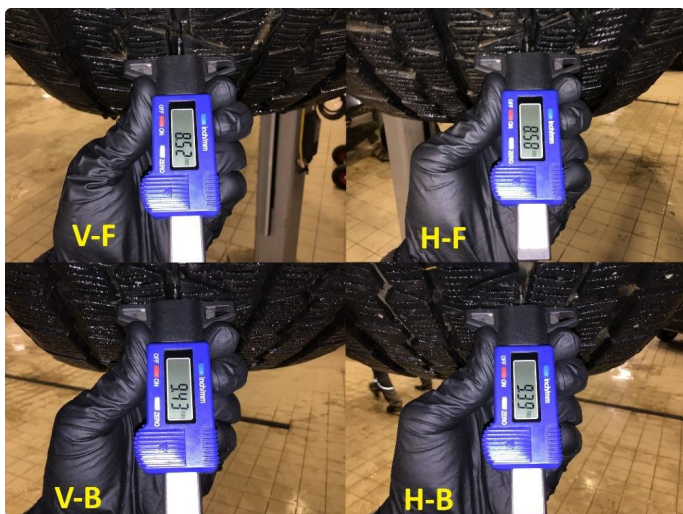
1.7 Mønsterdybde vinterdekk målt ved takst 08.01.2025, 124.404km.

| | VENSTRE FORAN | HØYRE FORAN | VENSTRE BAK | HØYRE BAK |
|---|---|---|---|---|
| MØNSTERDYBDE VINTERDEKK (MM) | 8,5 | 8,6 | 9,4 | 9,4 |

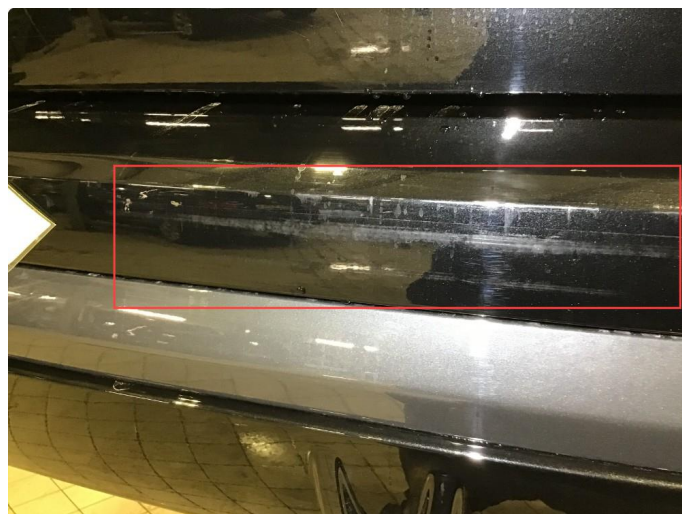
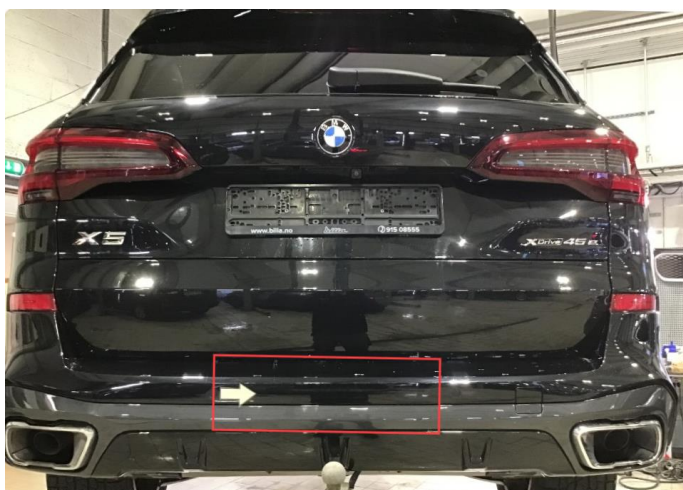
| Punkt | Beskrivelse | Plassering |
|---|---|---|
| 1.8 Støtfanger | Noe riper midtre del bakfanger, poleres. | bak - midten |

1.8 Noe riper midtre del bakfanger, poleres.

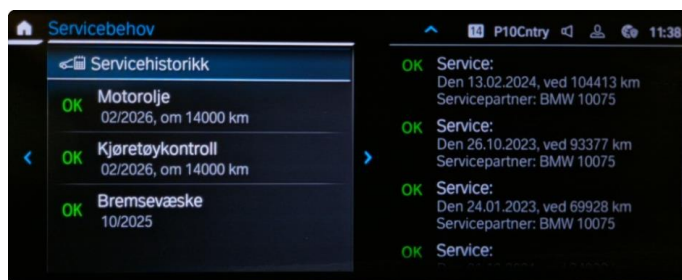
2.1 Neste service 02.2026 / 14.000 km.

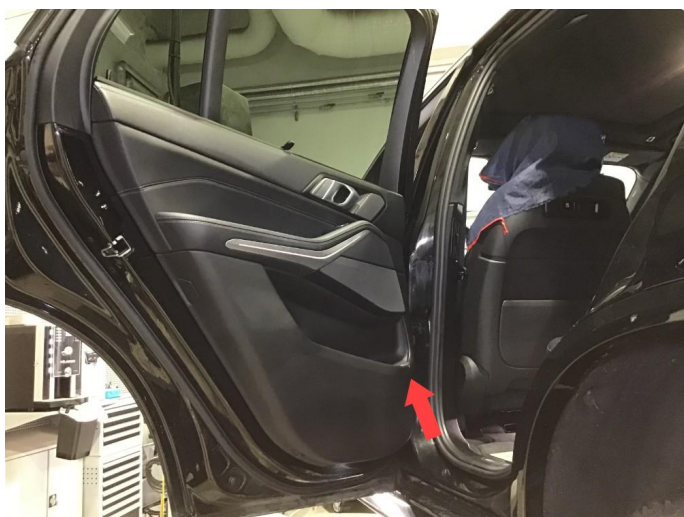
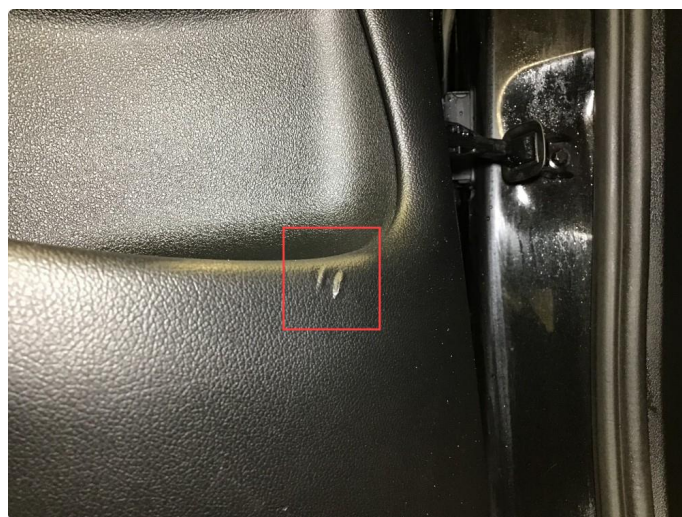
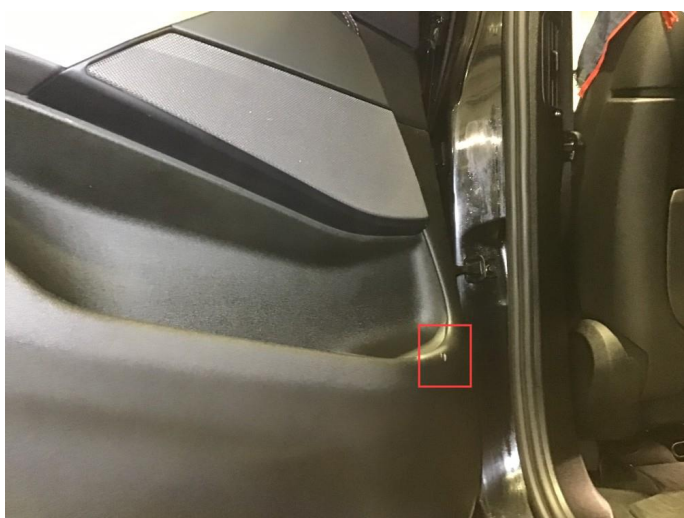
| Punkt | Beskrivelse | Plassering |
|---|---|---|
| 3.1 Dørtrekk | Lite sår dørtrekk v-bak. | venstre bak |

3.1 Lite sår dørtrekk v-bak.
